Ação de Indenização

Autos nº 0115186-53.2009.8.26.0003

## **LAUDO TÉCNICO**

1. O objetivo do presente trabalho é a avaliação devidamente consubstanciada de um imóvel situado à Rua Saquarema, nº 128 – Centro – município de Diadema/SP, objeto da matrícula sob nº 7.884 do Cartório de Registro 300.23.040-00, vide a seguir:

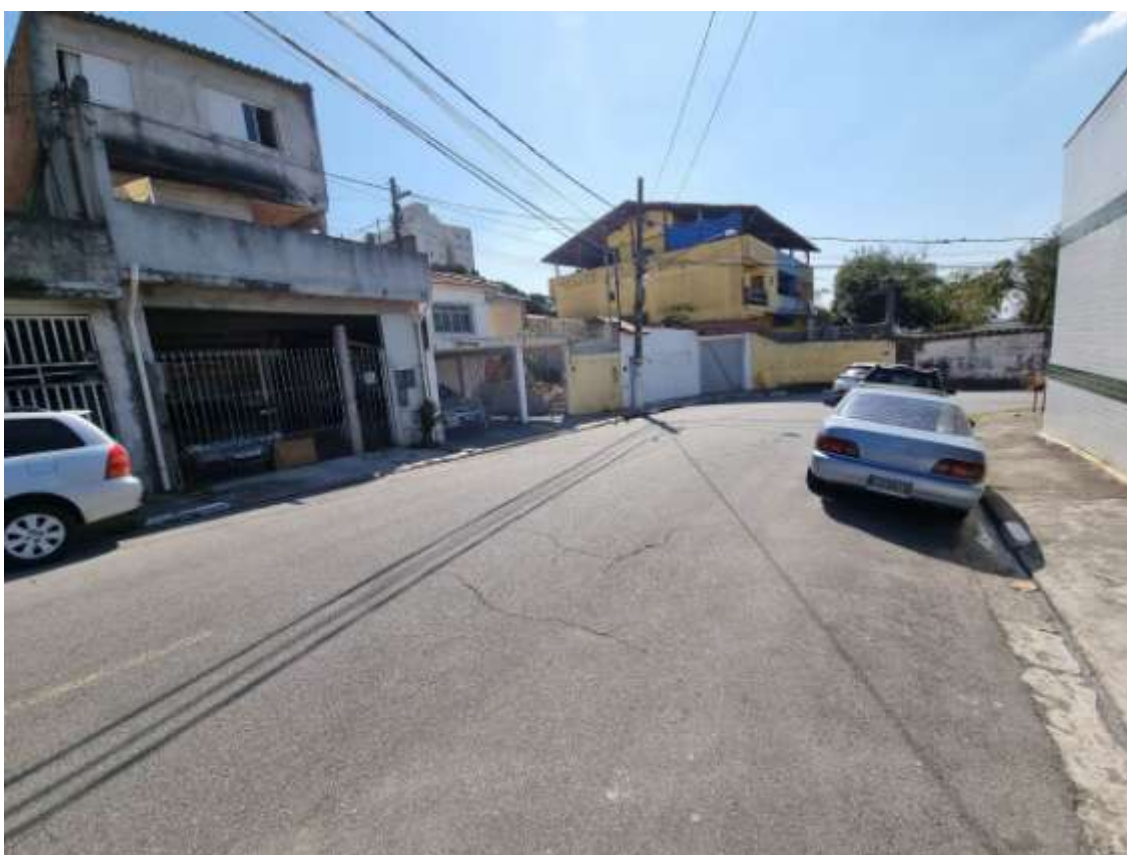
**FOTO 01: Vista da Rua Saquarema. O observador se encontra defronte ao imóvel em estudo sob nº 128, olhando em direção à Rua Oriente Monti.**

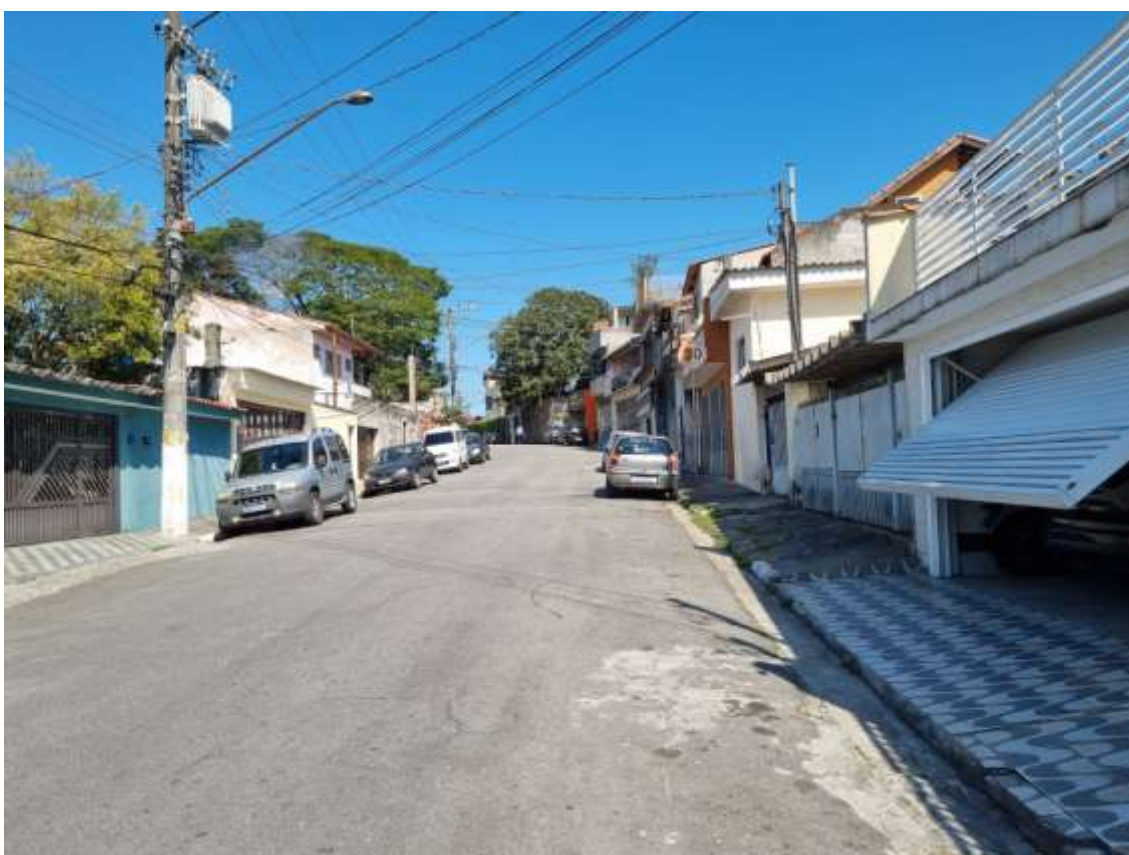
**FOTO 02:** Outra vista da Rua Saquarema. O observador se encontra no mesmo local da foto anterior, dessa vez olhando em direção oposta.

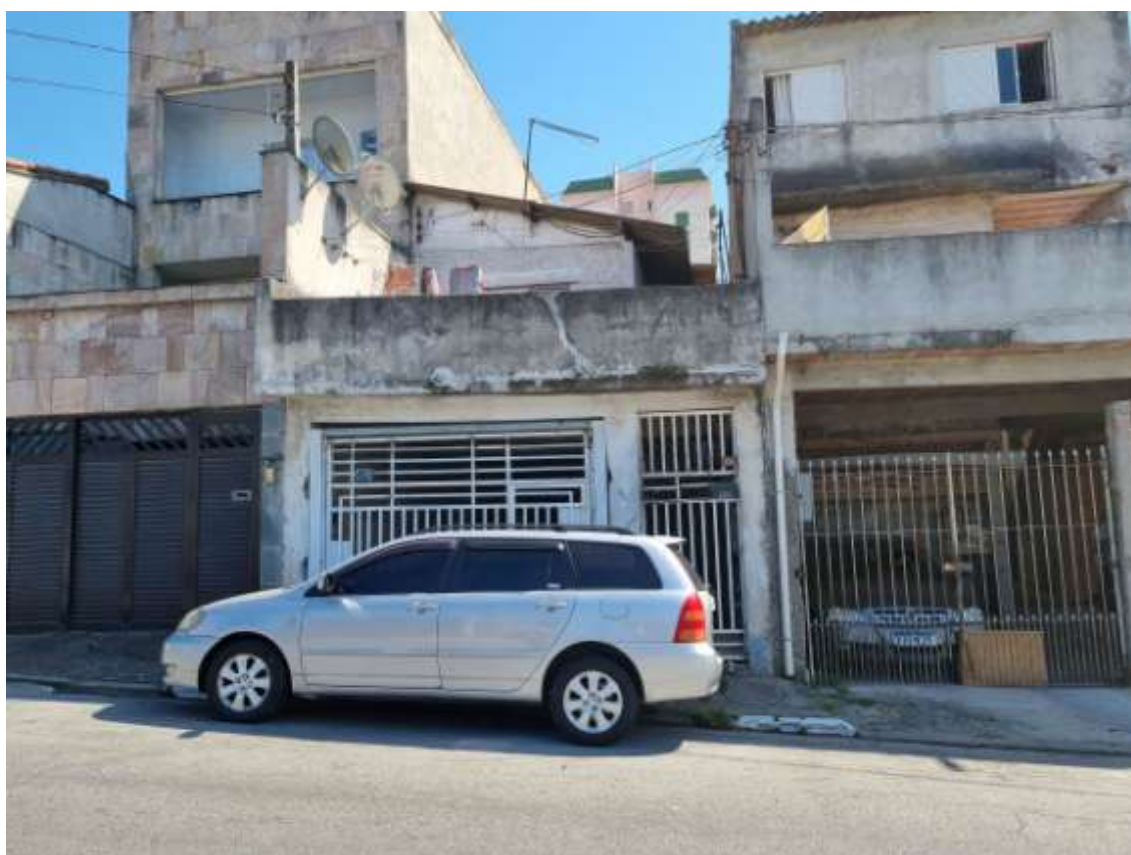
**FOTO 03:** Vista do imóvel em estudo sob nº 128 da Rua Saquarema.

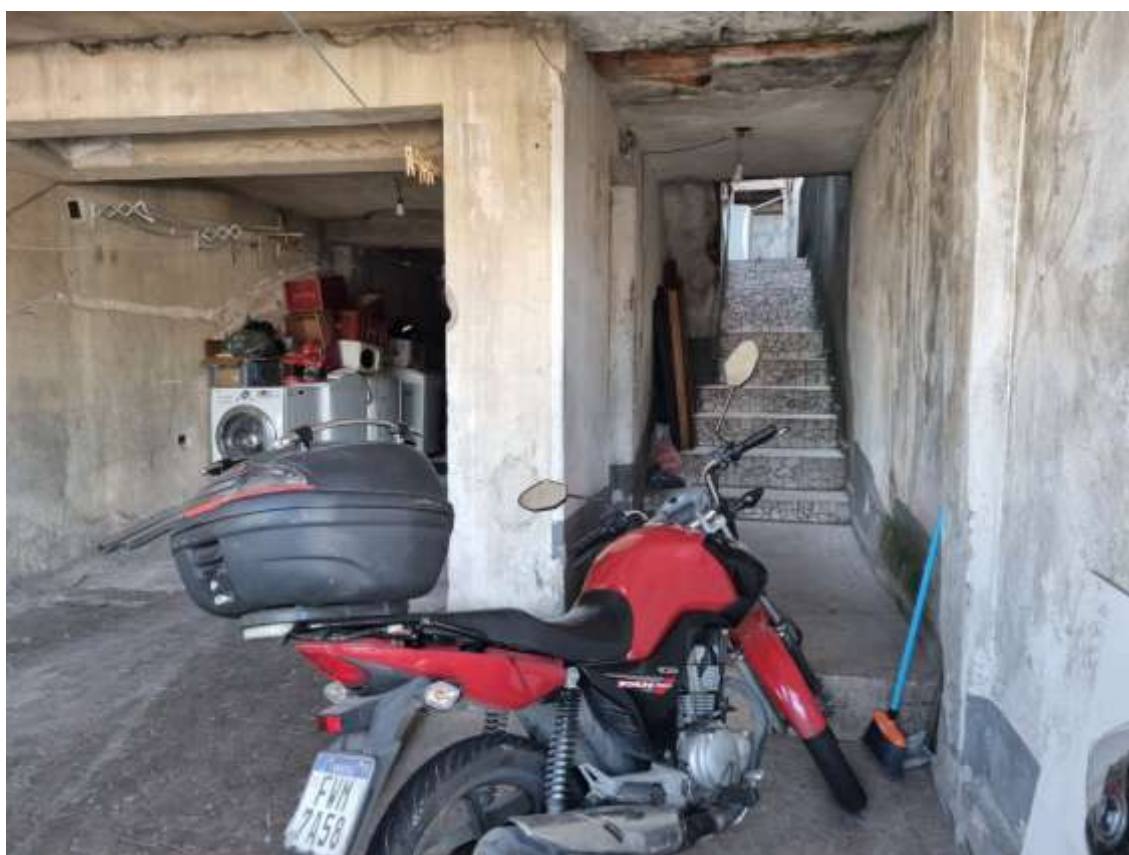
**FOTO 04: Vista interna do imóvel.**
