## LAUDO DE AVALIAÇÃO

1.1. PROPRIEDADE: ESTÂNCIA SANTO ANTÔNIO

1.2. MUNICÍPIO: ALVINLÂNDIA - SP

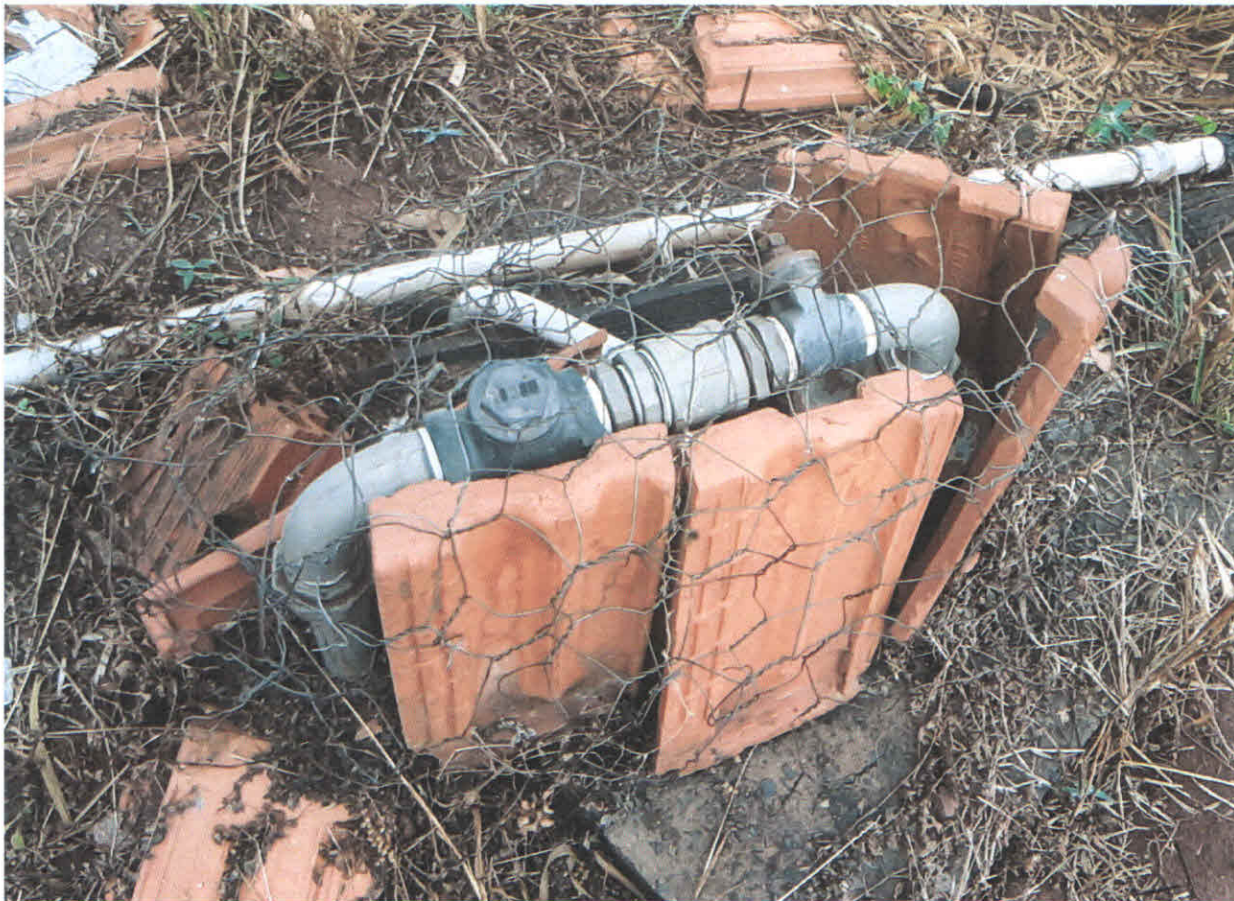
Água proveniente de poço tubular profundo, do tipo semi-artesiano, poço do qual se necessita de um conjunto de bombeamento para se extrair a água do mesmo. O sistema de bombeamento está em funcionamento.

Fotografia 1. Imagem da saída do poço

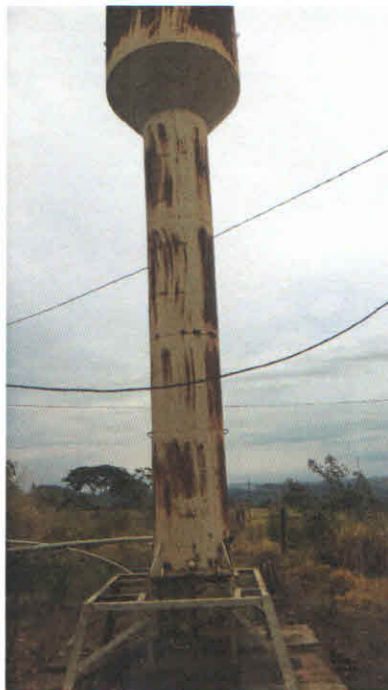
Sendo o primeiro um reservatório de água de 5000 litros necessitando de manutenção, devido a vazamento e portanto fora de uso.

Fotografia 1. Reservatório de 5000 litros com vazamento

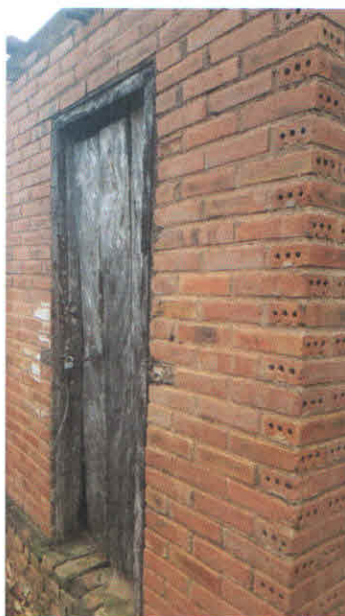
Fotografia 2. Base para reservatório de água em alvenaria.

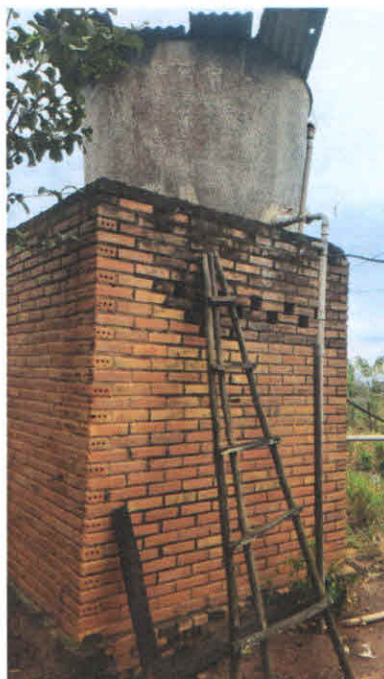
Sendo o segundo um reservatório de água de 2000 litros, em funcionamento, porém com tampa inadequada, material fibra.

Fotografia 3. Detalhe de caixa de água em uso.

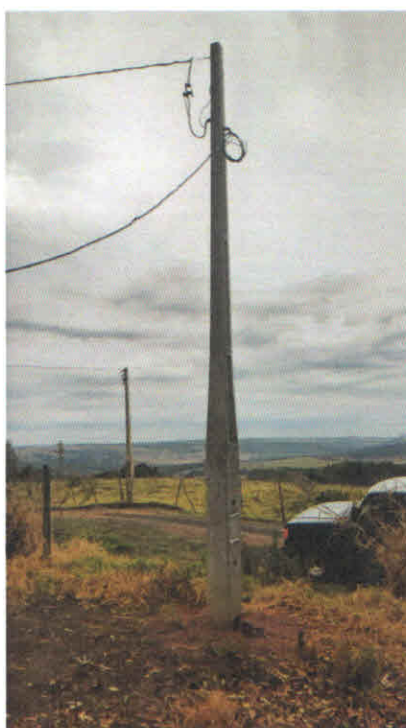
Fotografia 4. Poste padrão a 3 metros da pista.

Possui acesso pela estrada municipal a base da caixa de água e o poste padrão se localizam a 10 metros da estrada, o que facilita manutenção, substituição, etc.

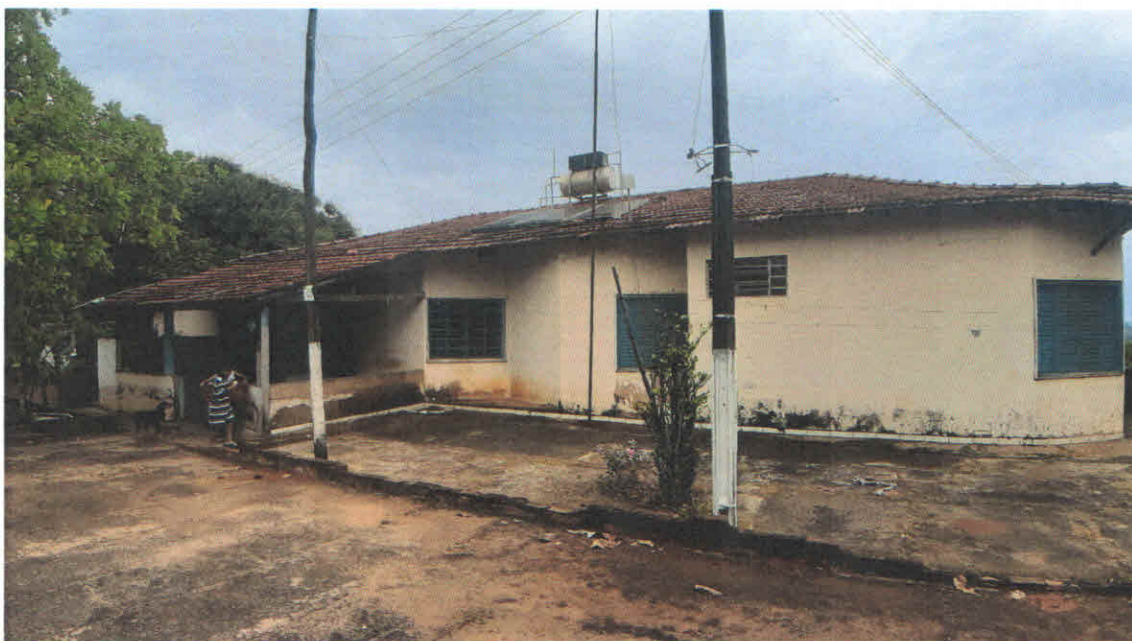
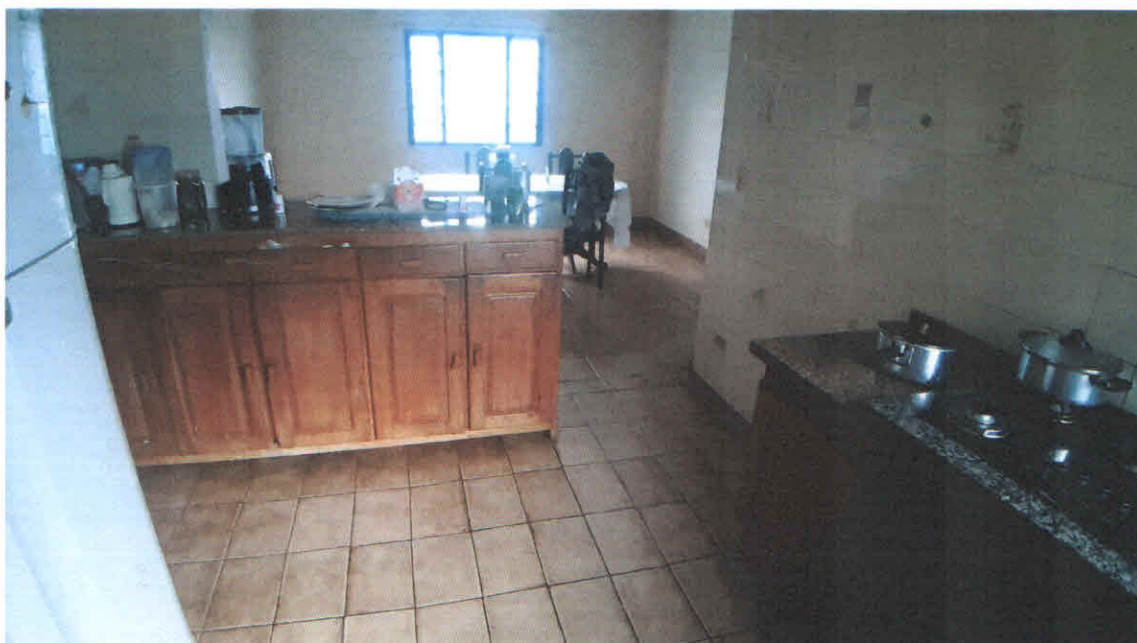
Abaixo vista da casa sede, possui dois andares, sendo o térreo como visto na frente e subsolo com saída para os fundos. Construção em alvenaria, portas e janelas metálicas, telhado de telha francesa, sem garagem, piso frio com cozinha e banheiros azulejados, pisos com trincas, pintura desgastada, beiral precisando de manutenção, telhas antigas.

Fotografia 5. Vista externa da casa sede.

Fotografia 6. Vista interna da casa sede.

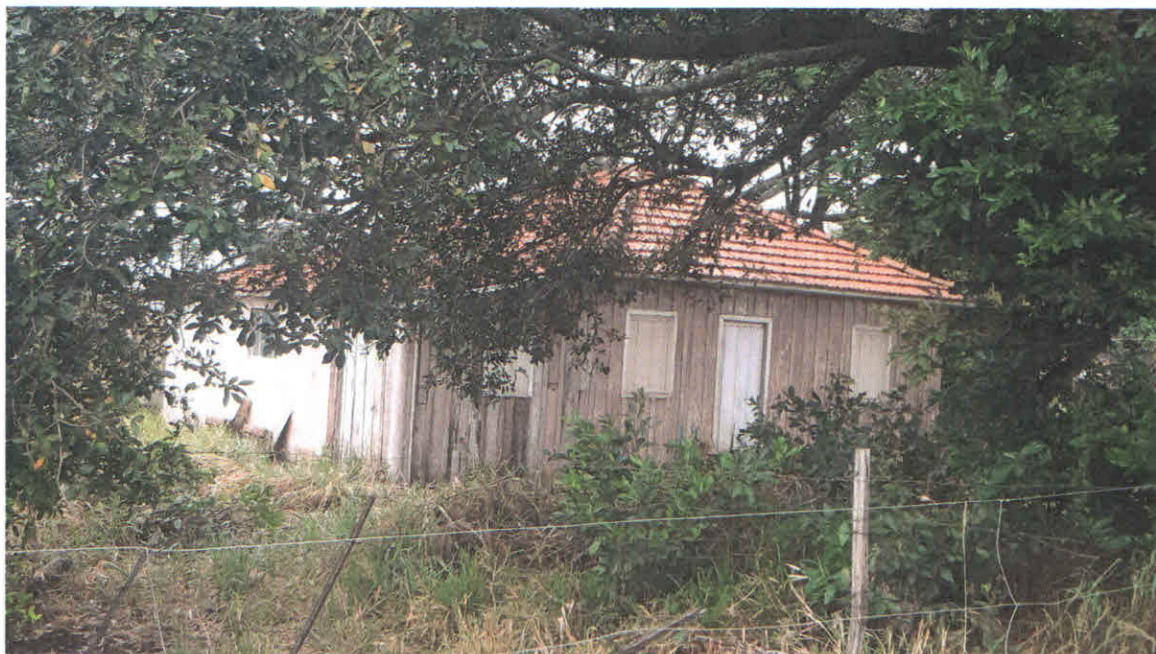
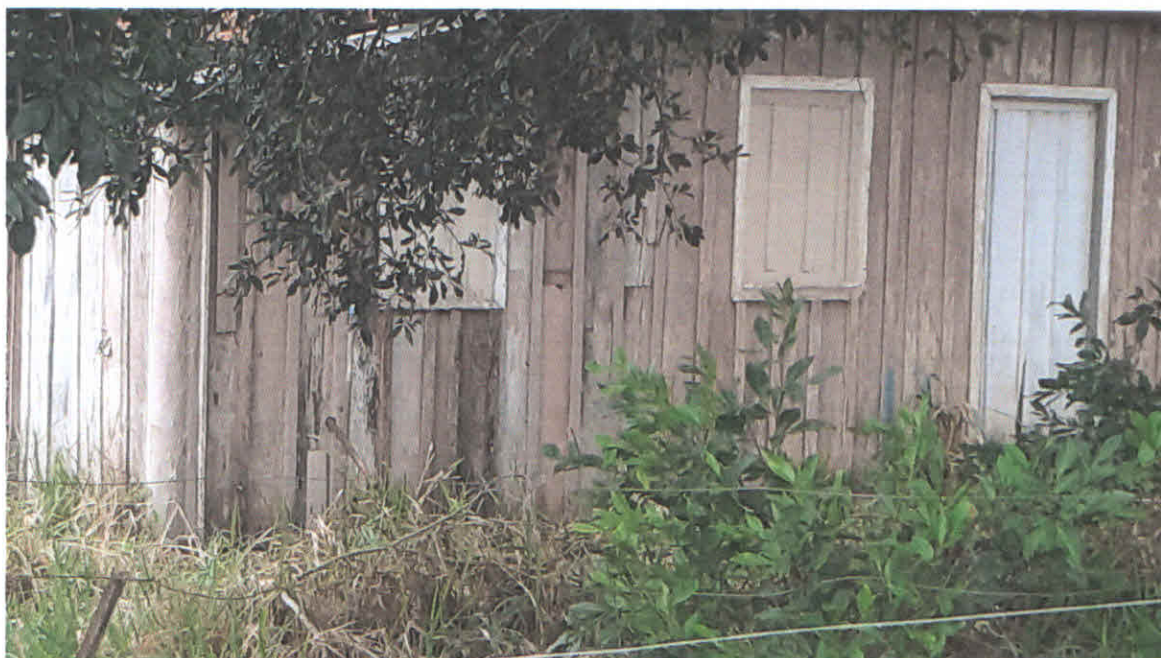
Partes úmidas, banheiro e cozinha de Alvenaria, telhado em regular estado de conservação, madeiramento dando a impressão devido ao estado de conservação da mesma tratar-se de madeira de lei.

Fotografia 7. Vista externa da casa de funcionário.

Fotografia 8. Vista externa do madeiramento da casa de funcionário.

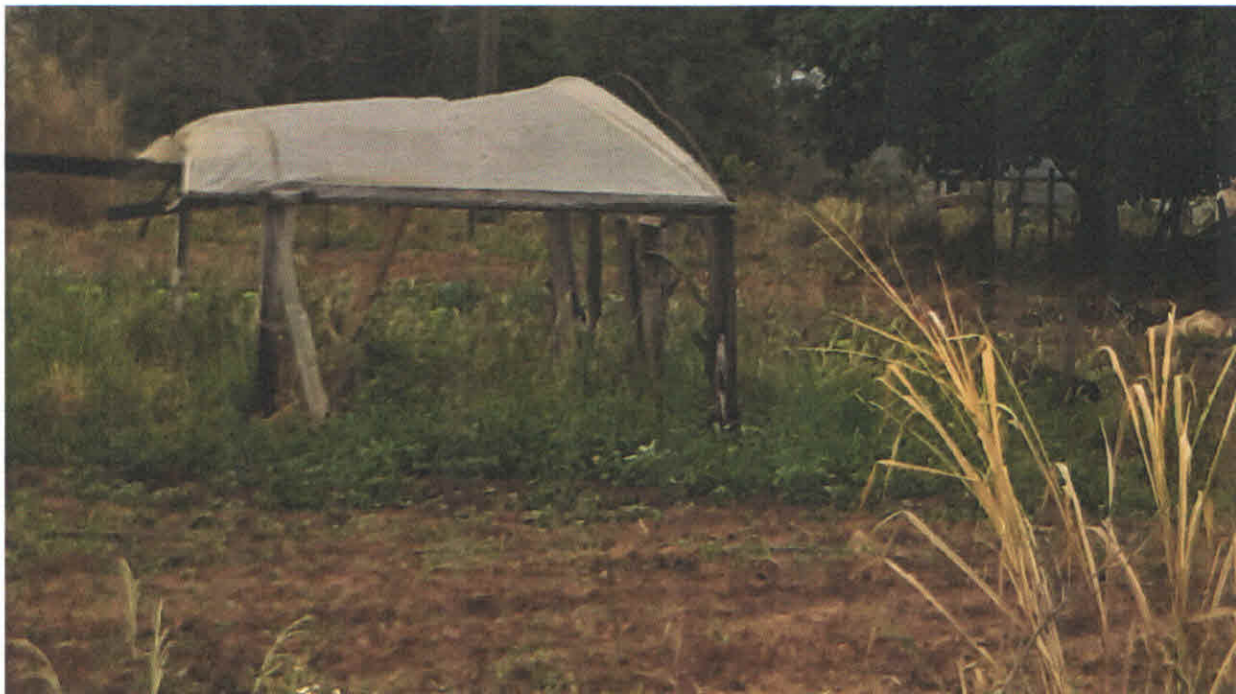
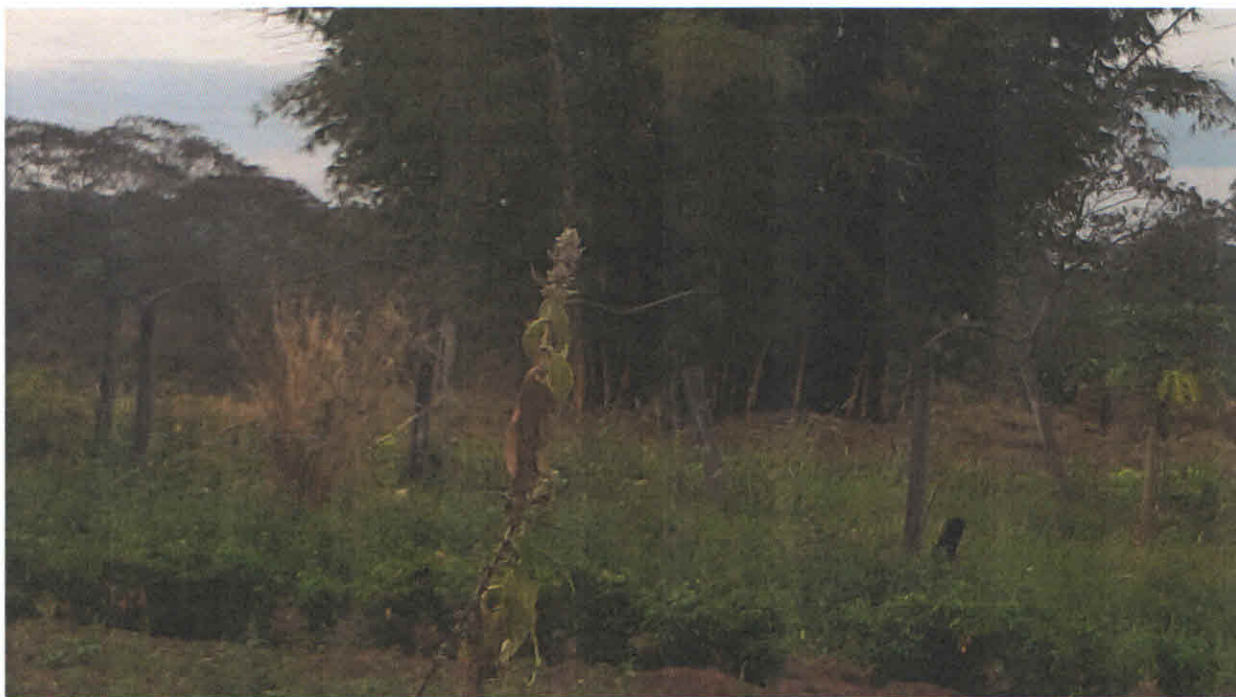
Estufa se encontra sem condição de reaproveitamento e uso.

Fotografia 9. Vista externa de estufa desmoronada.

Fotografia 9. Vista externa de estufa, sem perspectiva de qualquer reaproveitamento.

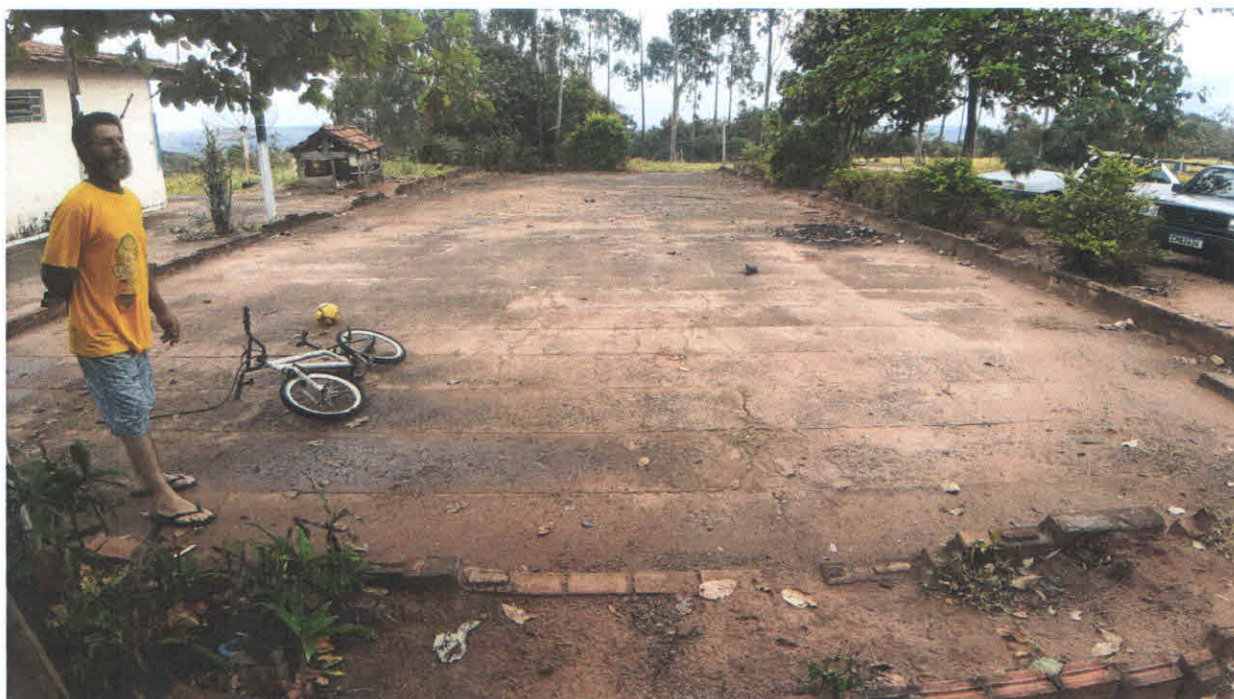
Terreiro com piso de concreto. Área de 250 m<sup>2</sup>, sendo 25 metros de comprimento por 10 metros de largura

Fotografia 9. Vista do terreiro

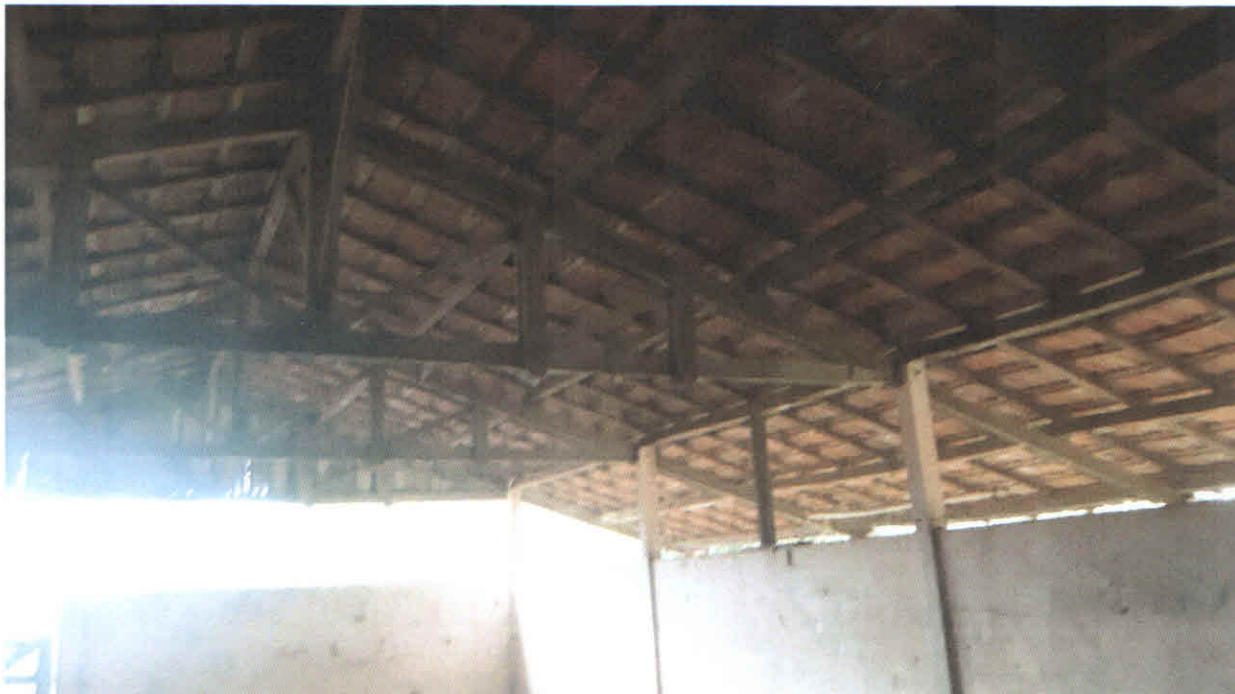
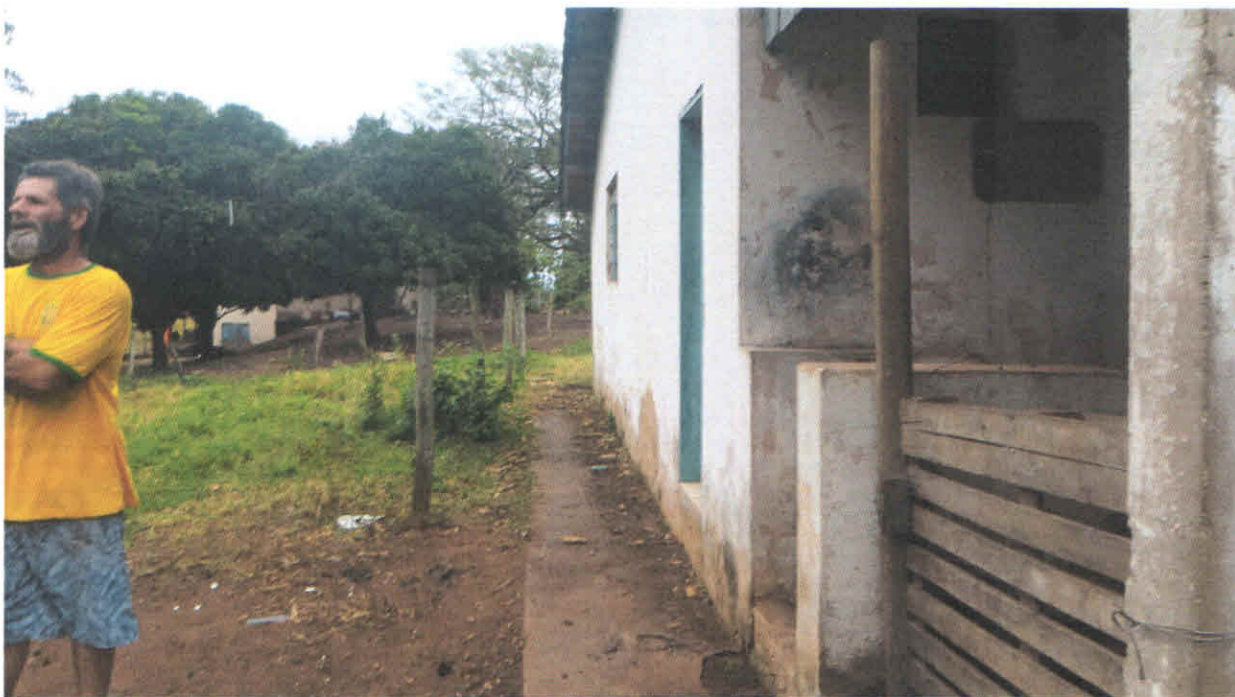
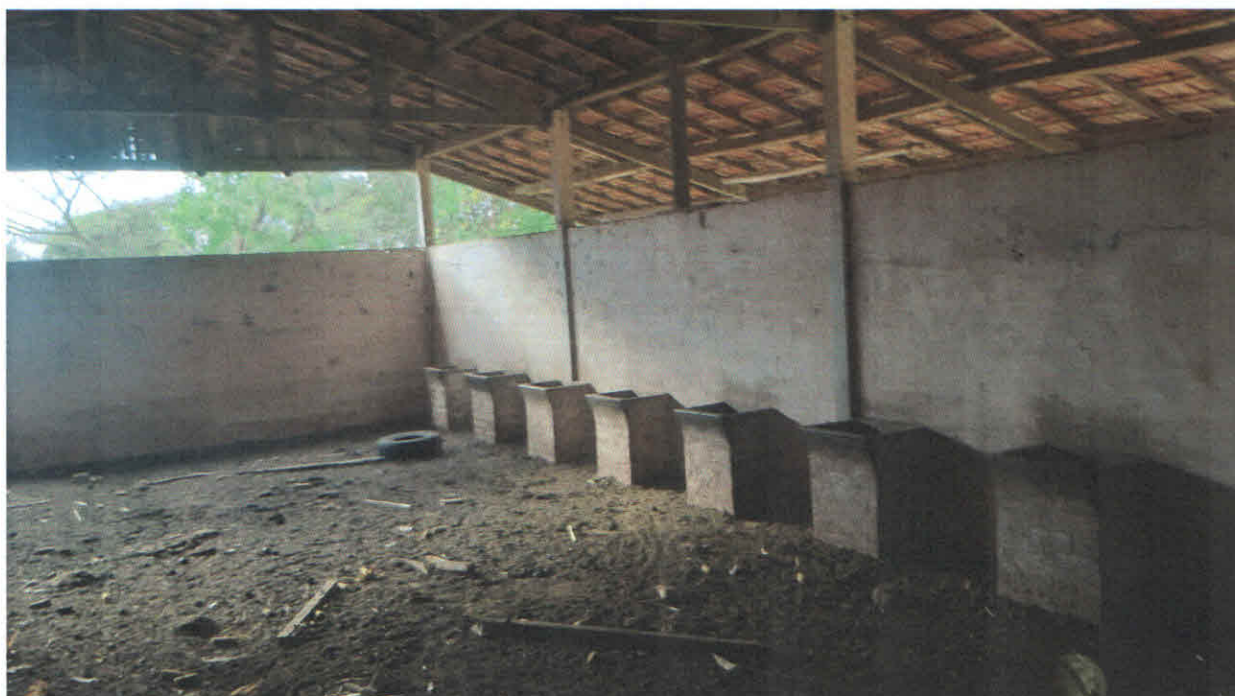
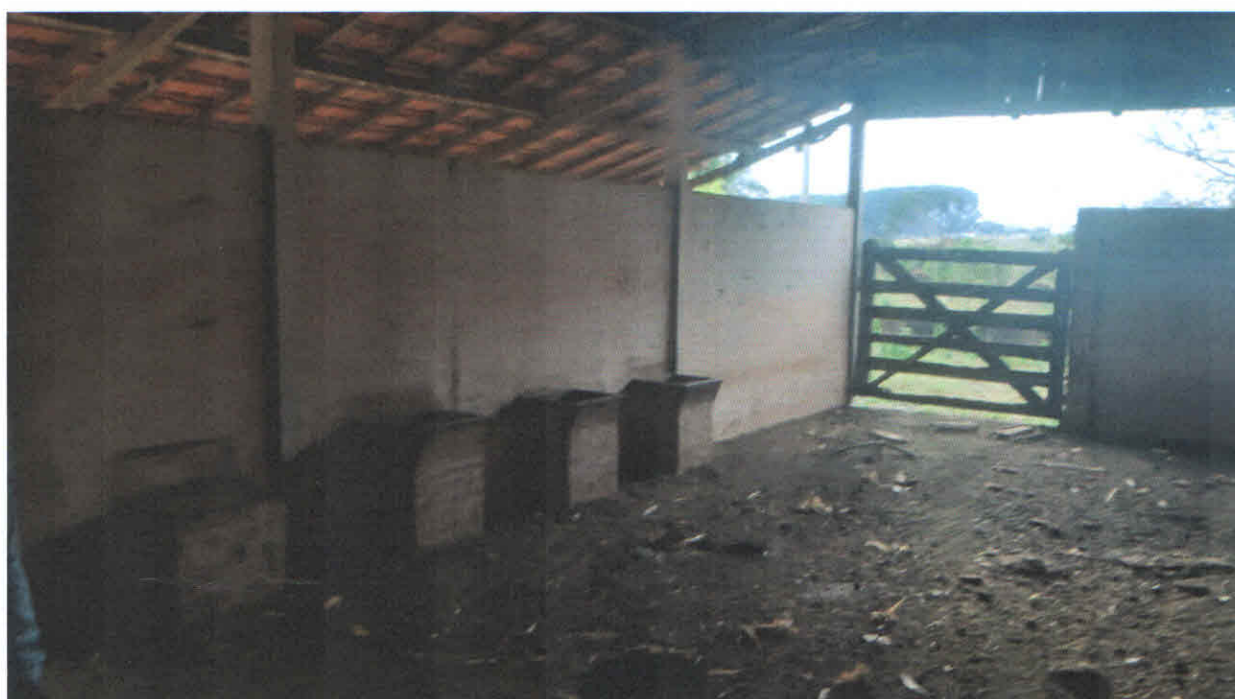
Barracão em alvenaria com piso de concreto, telha francesa, madeiramento da cobertura em boas condições. Possui sala fechada em alvenaria, banheiro e depósito.

Fotografia 10. Vista do madeiramento em boas condições

Fotografia 11. Vista externa do barracão mostrando depósito

Fotografia 12. Vista do interior do barracão, antes utilizado como sala de ordenha.

Fotografia 13. Vista do interior do barracão, utilizada para ordenha Sistema Espinha de Peixe.

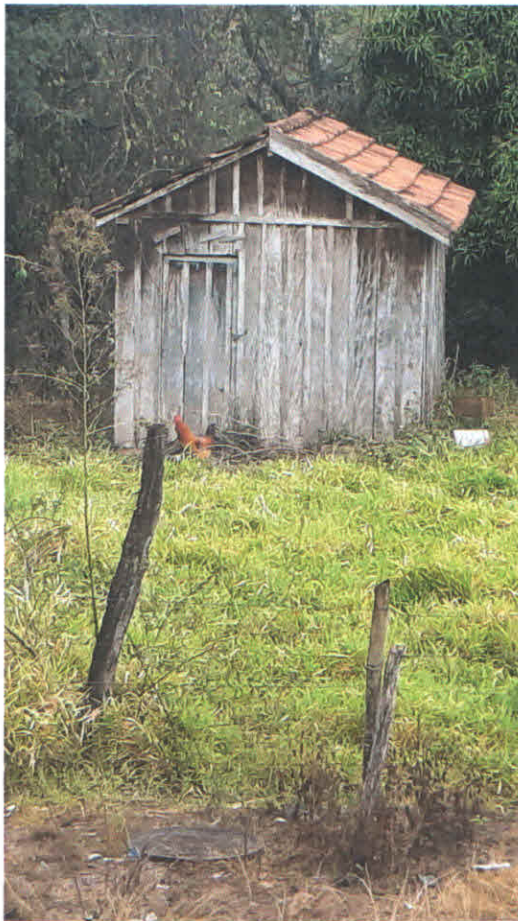
6.7. TULHA  
Tulha em madeira.

Fotografia 14. Vista frontal da tulha

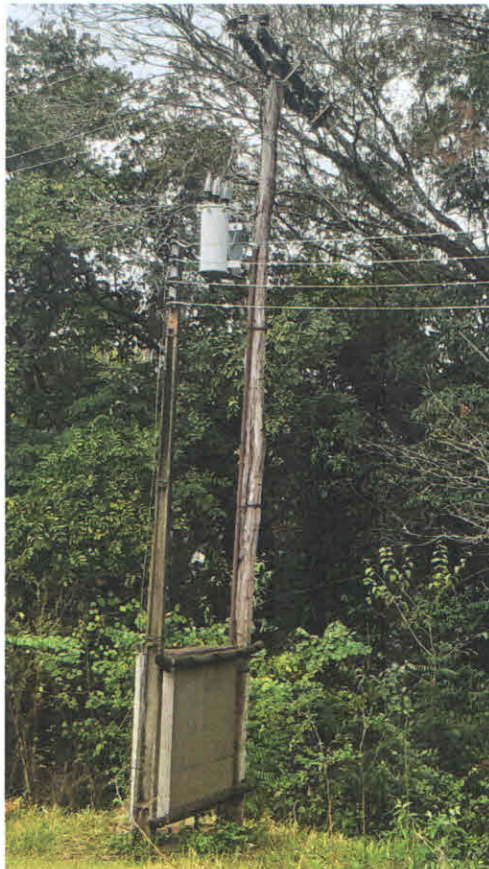
Poste em desconformidade com as normas da CPFL, sendo que a qualquer momento pode ser solicitada a troca do poste do relógio para ser efetuada a custos do proprietário. Inclusive necessitando de substituição do poste do transformador, para poste de concreto, com os custos neste caso pela CPFL. Daí não se colocar valor pois se efetuará gasto futuro com a adequação, considerando-se assim o mesmo em péssimo estado de conservação.

Fotografia 14. Poste do medidor e poste do transformador inadequado ao uso.

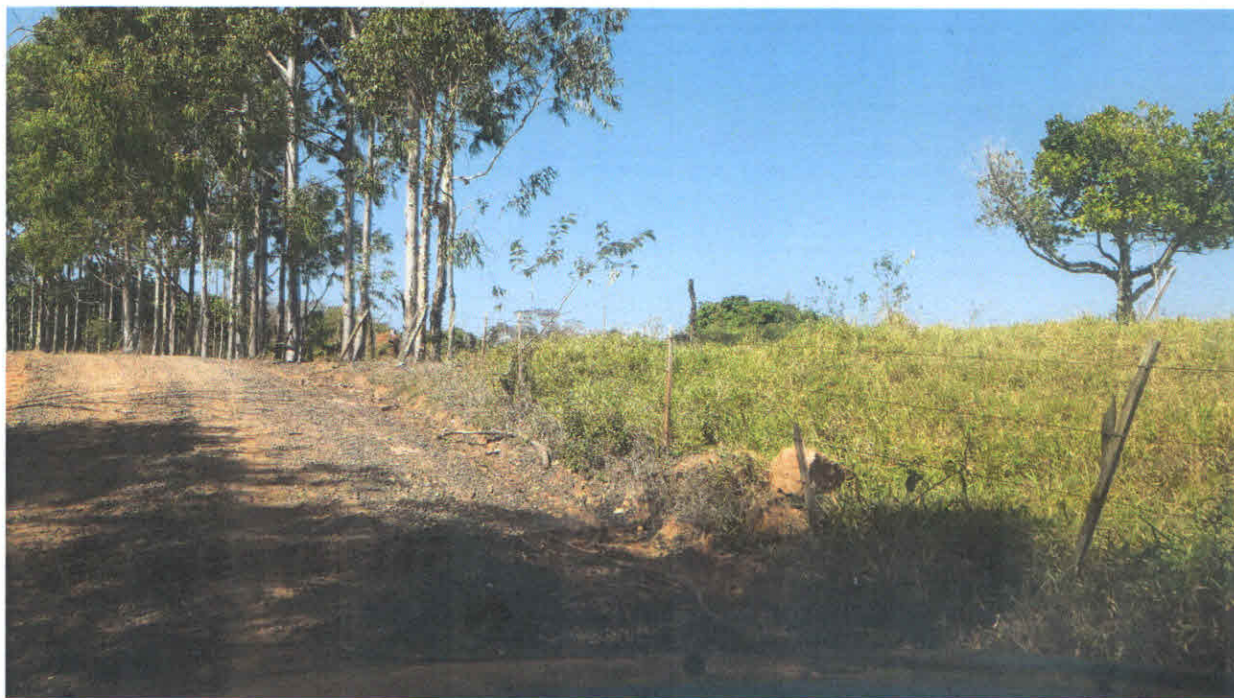
A propriedade possui cerca do tipo paraguaí, rente a estrada municipal em precário estado de conservação, podendo se aproveitar em torno de 50 % dos repiques (aroeiras, sendo algumas em bom estado, grande número de repiques torados), 40 % dos balancins, desaconselhável reutilizar arame em cerca de divisa devido a remendos e oxidação, podendo se reutilizar em piquetes internos.

Fotografia 15. Visualização da cerca com repiques torados rente o solo, deficiência de balancins.
