## CAPÍTULO I – VISTORIA

**Imóvel:** Imóveis matriculados sob nº 1.996, 56.738 e 8.988 do 5º Cartório de Registro de Imóveis da Capital/SP, localizados à **Rua Paulino Guimarães, sob os números 288, 290 e 298**

**Vistoria:** Realizada no período matutino, no dia 20 de maio de 2022.

**Data da Avaliação:** Maio de 2022.

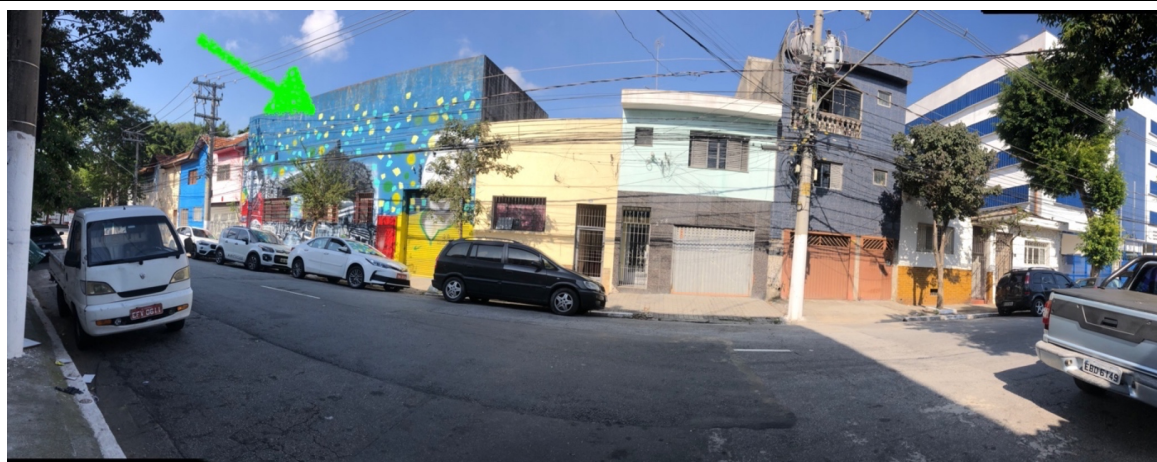
**FOTO 1** - Vista Panorâmica da Rua Paulino Guimarães com o Imóvel Avaliando ao fundo (flecha verde)

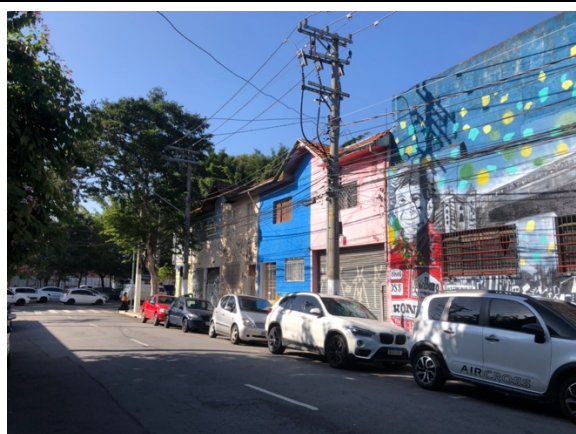
- O estado da pintura da FACHADA está em bom estado de conservação, a pintura foi realizada pela pessoa que ocupou o imóvel sem autorização - vide *ANEXOS: Anexo 1 / Relatório Fotográfico, FOTOS 1 a 9*;
- O estado de pintura das áreas internas: a maioria das paredes está sem pintura e/ou pintura deteriorada - vide *ANEXOS: Anexo 1 / Relatório Fotográfico, FOTOS 10 a 17, 21, 25 e 26 a 46*;
- Há paredes com marcas e umidade - vide *ANEXOS: Anexo 1 / Relatório Fotográfico, FOTOS 25 a 41*;
- Há um Galpão com paredes pintadas de azul pela pessoa que ocupou o imóvel sem autorização - vide *ANEXOS: Anexo 1 / Relatório Fotográfico, FOTOS 18 a 25*.
- Há parede recém erguida, ainda em tijolo aparente - vide *ANEXOS: Anexo 1 / Relatório Fotográfico, FOTOS 13 e 15*;

- Os componentes da fachada, tais como portão de entrada, grade das janelas, portão de entrada lateral e calçamento estão em bom estado de conservação - vide *ANEXOS: Anexo 1 / Relatório Fotográfico, FOTOS 1 a 9*.

**FOTO 2** - Vista parcial da FACHADA Imóvel Avaliando, ao fundo Av. Cruzeiro do Sul

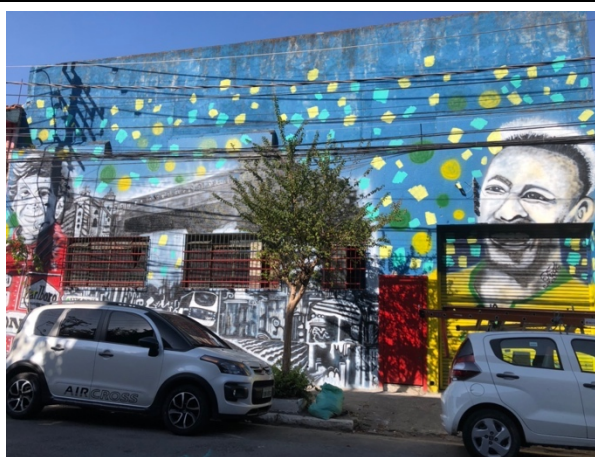
**FOTO 3** - Vista FACHADA

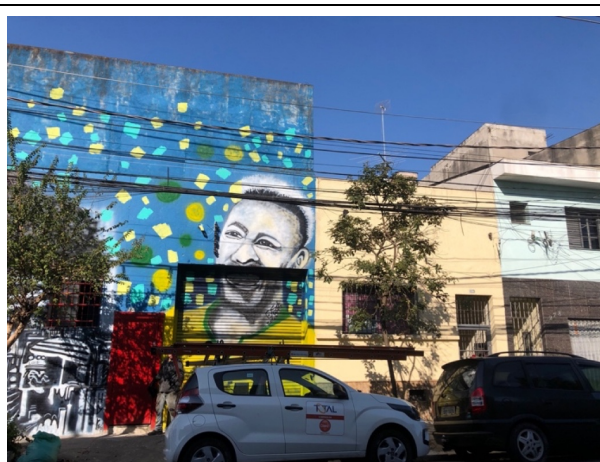
**FOTO 4** - Vista parcial FACHADA externa , com Portão Lateral de Entrada (desenho do jogador Neymar)

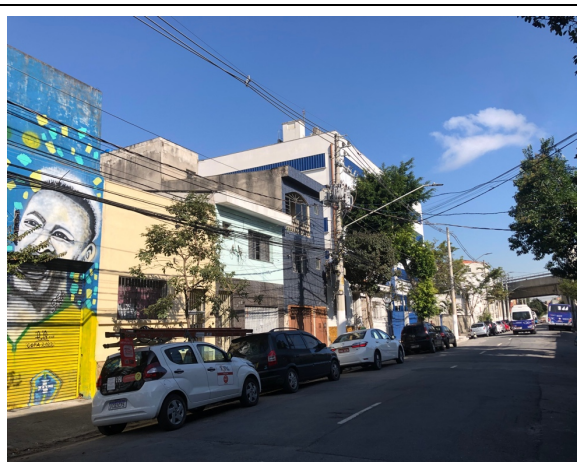
**FOTO 5** - Vista parcial da FACHADA Imóvel Avaliando, ao fundo ponte do metrô de superfície

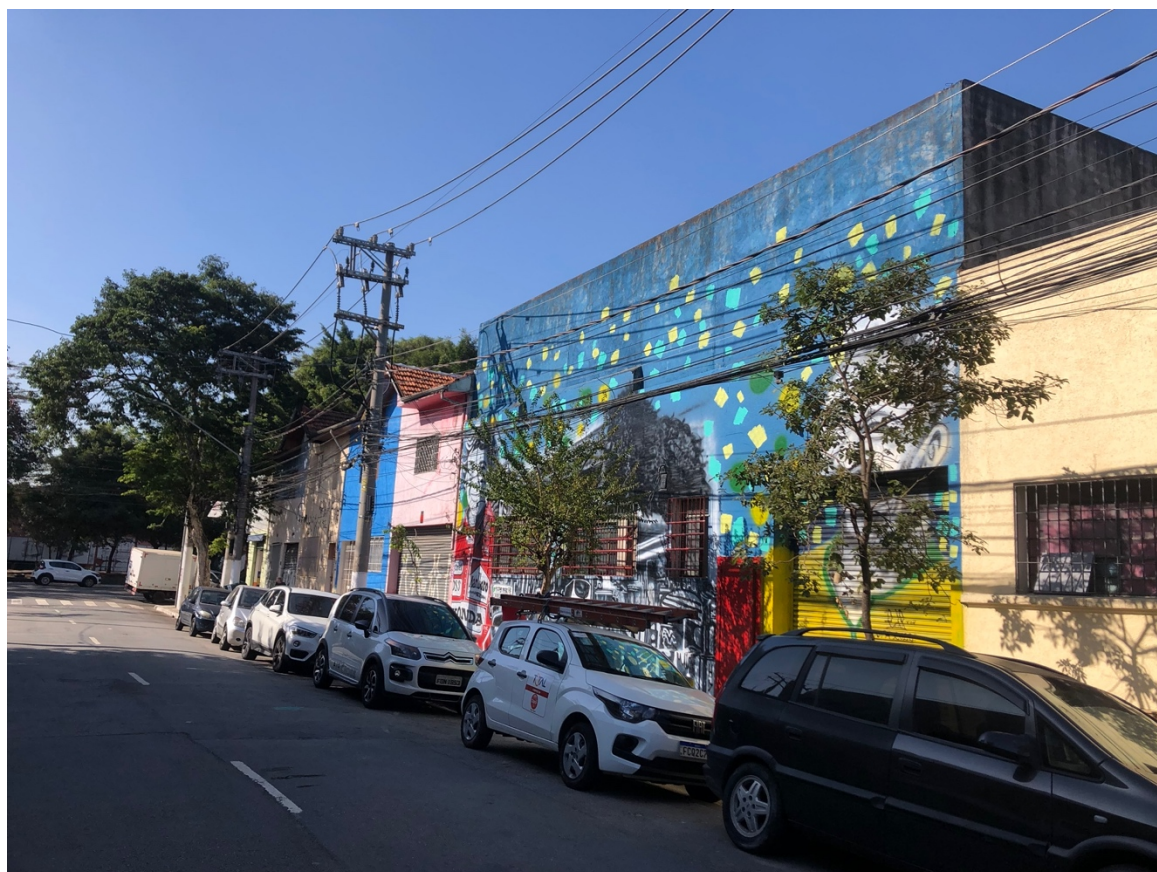
**FOTO 6** - Vista da Rua Paulino Guimarães FACHADA externa Imóvel Avaliando

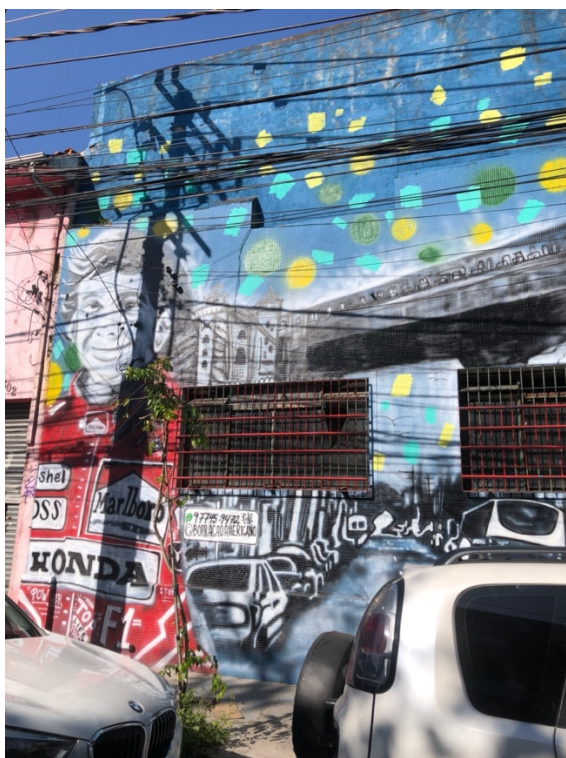
- As janelas e portas com vidros estão sujos e muitos vidros quebrados – vide *ANEXOS: Anexo 1 / Relatório Fotográfico, FOTOS 7, 26, 28, 30, 31, 40*.
- Janelas frente imóvel com grades de ferro - vide *ANEXOS: Anexo 1 / Relatório Fotográfico, FOTOS 3, 7*;
- Portão de entrada: ferro e pintado de vermelho - vide *ANEXOS: Anexo 1 / Relatório Fotográfico, FOTOS 3, 8, 9*;
- Portas internas: várias portas retidas devido à reforma iniciada pela pessoa que ocupou o imóvel sem autorização - vide *ANEXOS: Anexo 1 / Relatório Fotográfico, FOTOS 12, 13, 16*.

**FOTO 7** - Vista parcial FACHADA externa – janelas com grades e vidros quebrados

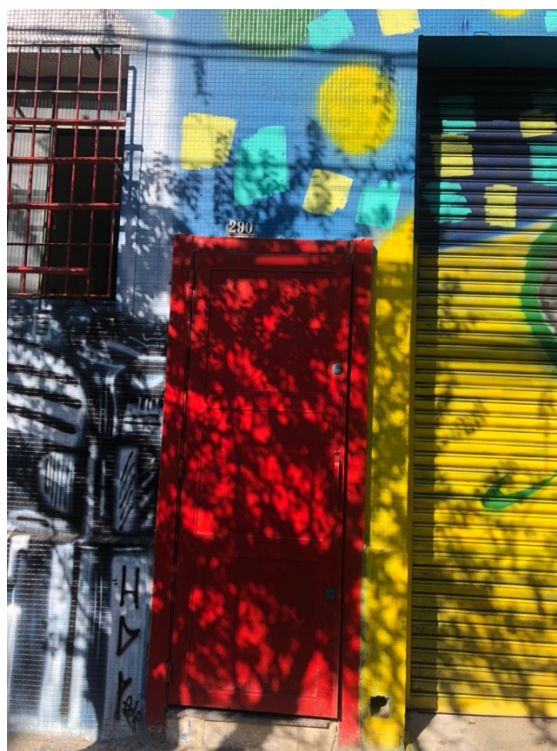
**FOTO 8** - Vista parcial FACHADA externa – portão entrada fechado

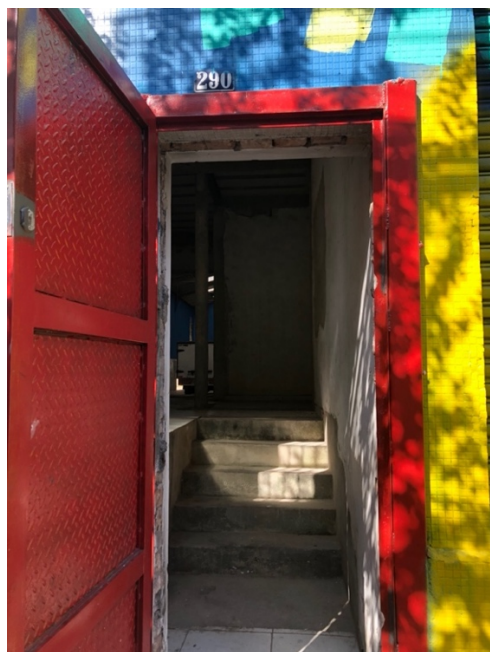
- Há partes em piso frio (cerâmica conservado - vide *ANEXOS: Anexo 1 / Relatório Fotográfico, FOTOS 11, 14 a 16, 32*;
- Há partes em piso frio (cerâmica) trincado, encardido e/ou quebrado e espaços remendados com cimento - vide *ANEXOS: Anexo 1 / Relatório Fotográfico, FOTOS 13, 15, 16, 38, 41, 40, 44, 45*;
- Há uma grande parte em que o piso está em **cimento rústico** - vide *ANEXOS: Anexo 1 / Relatório Fotográfico, FOTOS 9, 10, 18, 22, 27, 34*.

**FOTO 9** - Vista parcial FACHADA externa – portão entrada aberto, escadaria piso de cimento

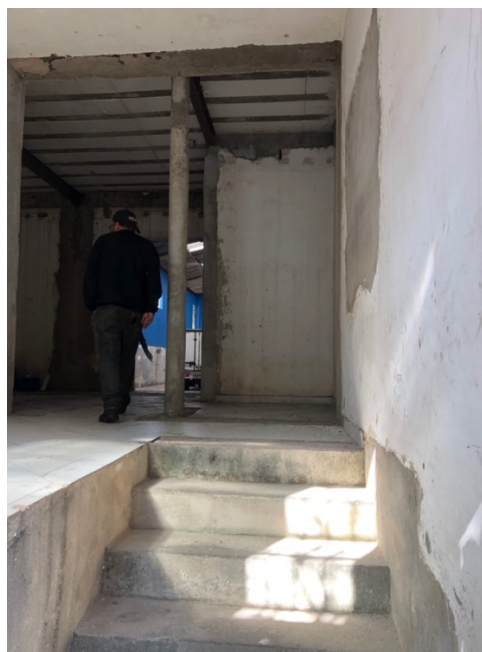
**FOTO 10** - Vista interna – entrada, escadaria piso de cimento

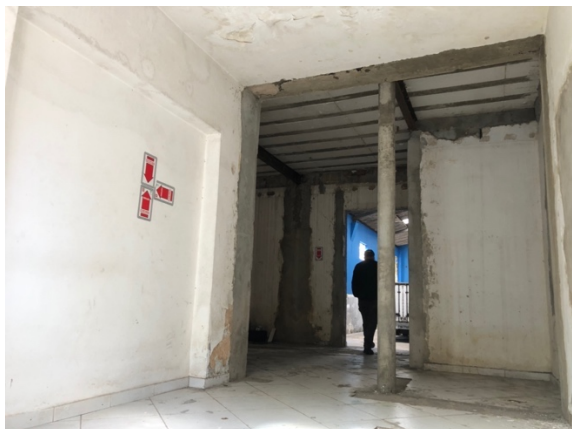
- Telhados do Galpão com parede azul com telhas quebradas, outras já foram trocadas pela pessoa que ocupou o imóvel sem autorização. Outras partes do telhado não foram vistoriadas, posto que não havia escada para subir ao 2º piso e não era possível visualizar a partir da rua ou parte interna - vide *ANEXOS: Anexo 1 / Relatório Fotográfico, FOTOS 23, 24*;
- Forros parcialmente em processo de reforma pela pessoa que ocupou o imóvel sem autorização - vide *ANEXOS: Anexo 1 / Relatório Fotográfico, FOTOS 11, 12, 13, 15, 16, 34, 38, 40, 41, 42, 43*.

**FOTO 11** - Vista HALL DE ENTRADA a partir da escada da entrada

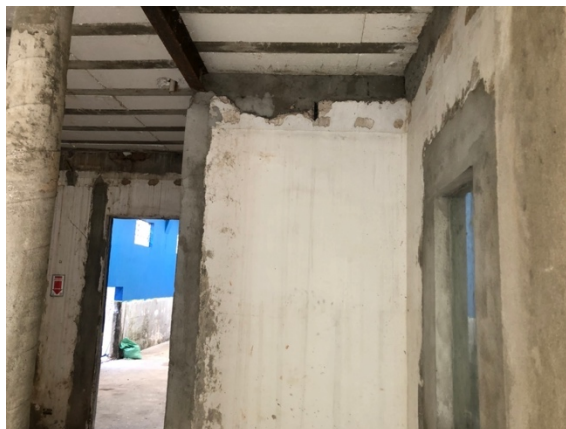
**FOTO 12** - Vista HALL DE ENTRADA a partir da escada interna, ao fundo GALPÃO parede azul, ausência de portas internas

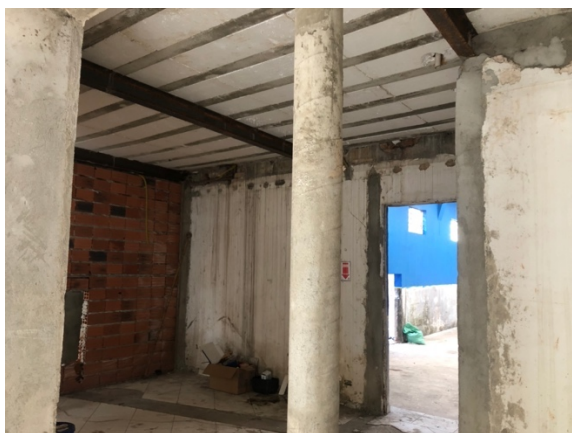
**FOTO 13** - Vista HALL DE ENTRADA após subir a escada da entrada, ao fundo GALPÃO parede azul, ausência de portas internas

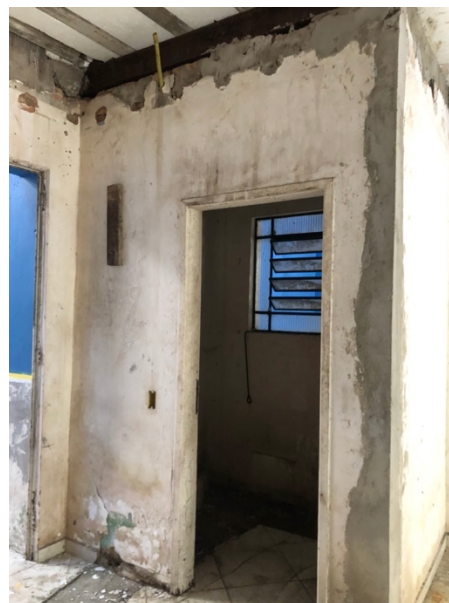
**FOTO 16** - Vista HALL DE ENTRADA – lado direito, ausência de portas internas

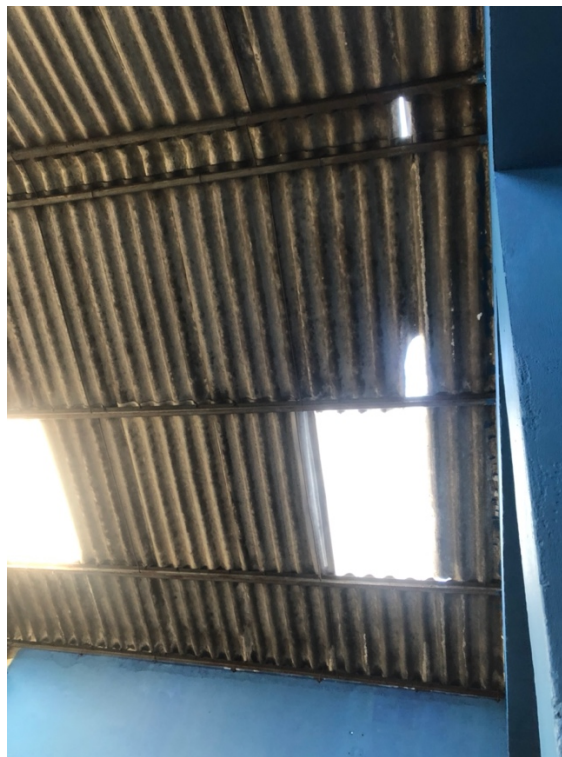
**FOTO 24** - Vista teto do GALPÃO parede azul – telhas danificadas

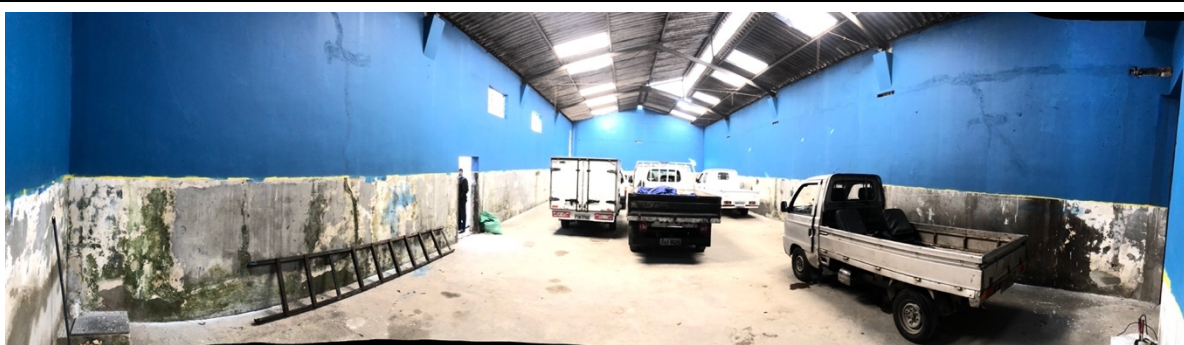
**FOTO 25** - Vista panorâmica do GALPÃO parede azul, paredes parte inferior com marcas e umidade

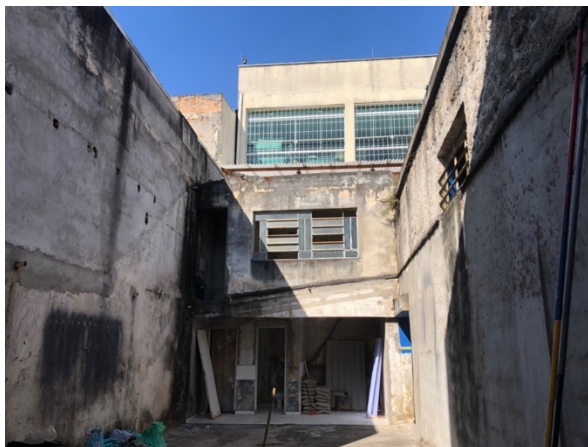
**FOTO 26** - Vista parcial ÁREA LATERAL ao GALPÃO parede azul, janelas ao fundo com vidros quebrados, paredes com marcas e umidade

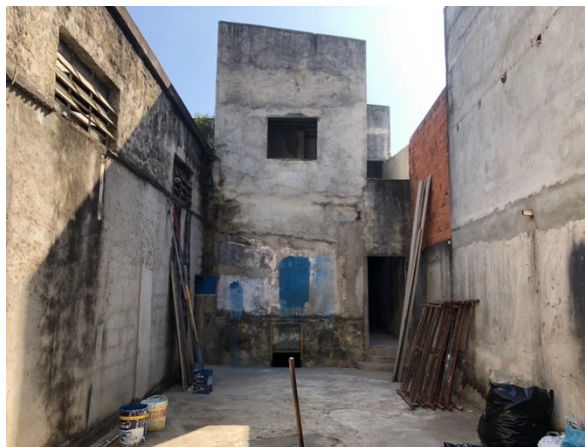
**FOTO 27** - Vista parcial ÁREA LATERAL ao GALPÃO parede azul, paredes com marcas e umidade

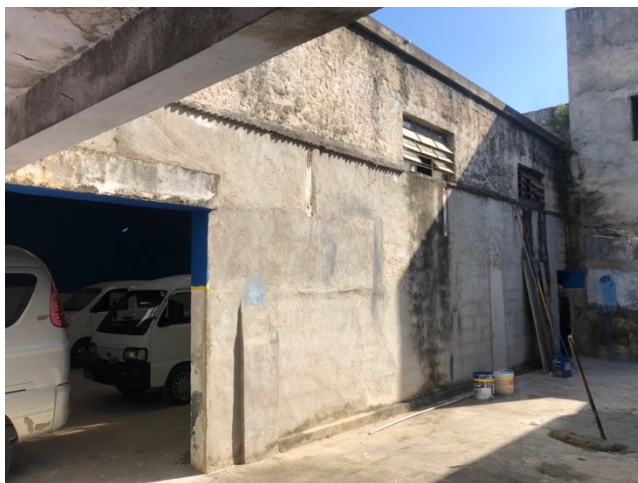
**FOTO 28** - Vista parcial ÁREA LATERAL ao GALPÃO parede azul, janelas laterais com vidros quebrados, paredes com marcas e umidade

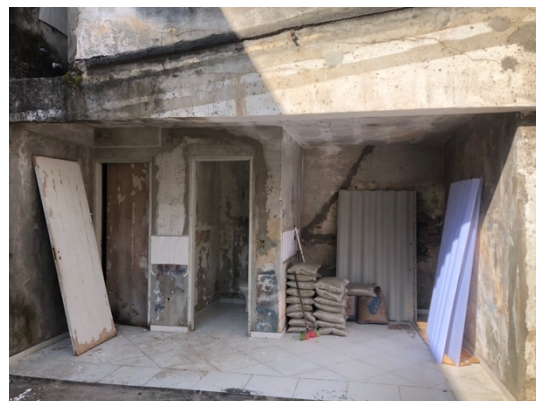
**FOTO 29-** Vista parcial ÁREA LATERAL ao GALPÃO parede azul, paredes com marcas e umidade

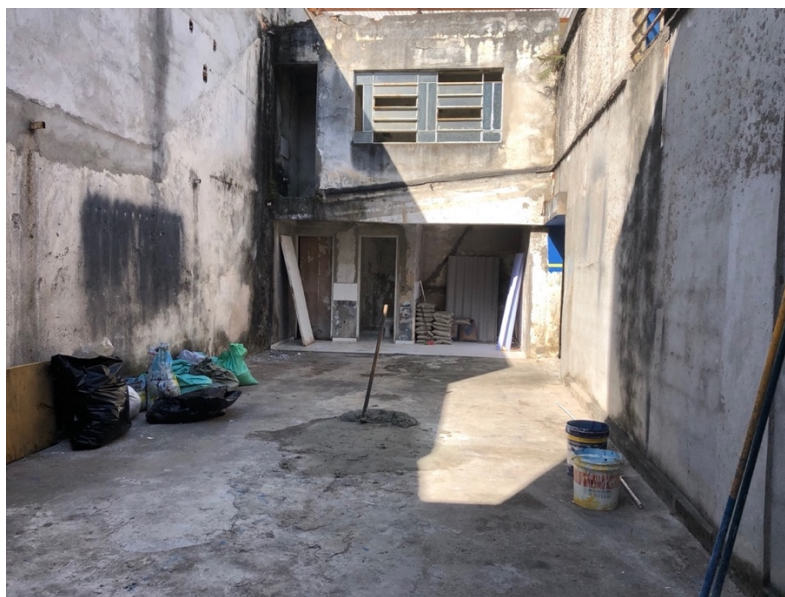
**FOTO 30** - Vista parcial ÁREA LATERAL ao GALPÃO parede azul, janelas ao fundo com vidros quebrados, paredes com marcas e umidade

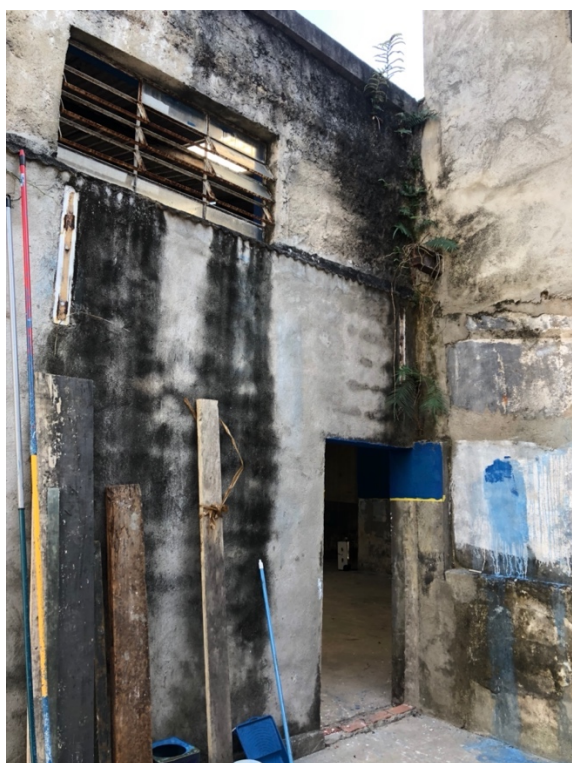
**FOTO 31** - Vista parcial ÁREA LATERAL ao GALPÃO parede azul, porta para o GALPÃO parede azul,

| janelas laterais com vidros quebrados, paredes com marcas e umidade | |

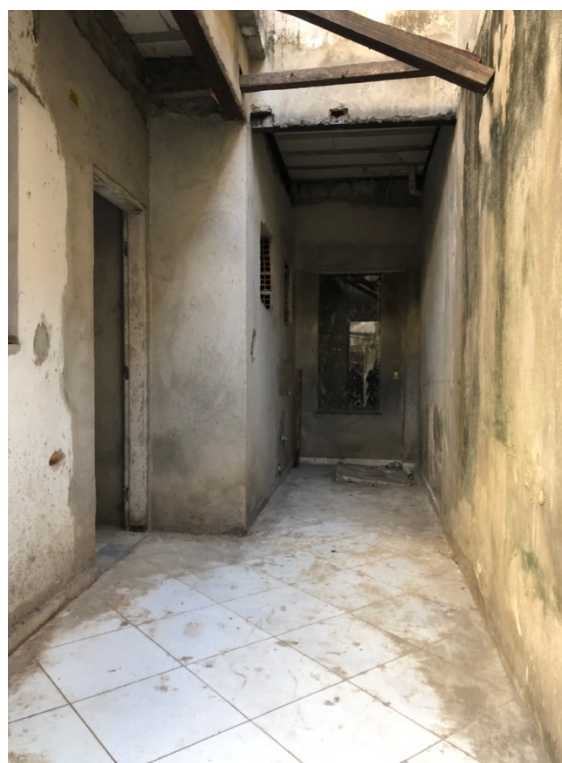
**FOTO 32** - Vista a partir da ÁREA LATERAL para Corredor que leva à ÁREA INTERNA, paredes com marcas e umidade

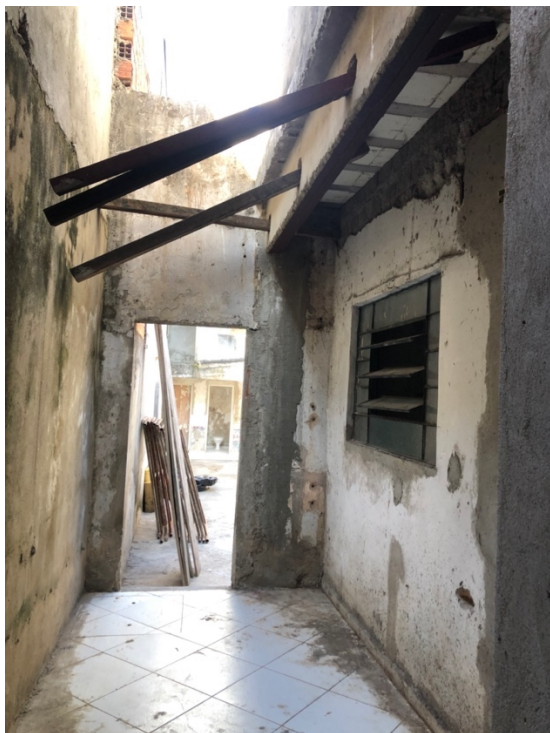
**FOTO 33** - Vista a partir do Corredor, ÁREA LATERAL ao fundo, paredes com marcas e umidade

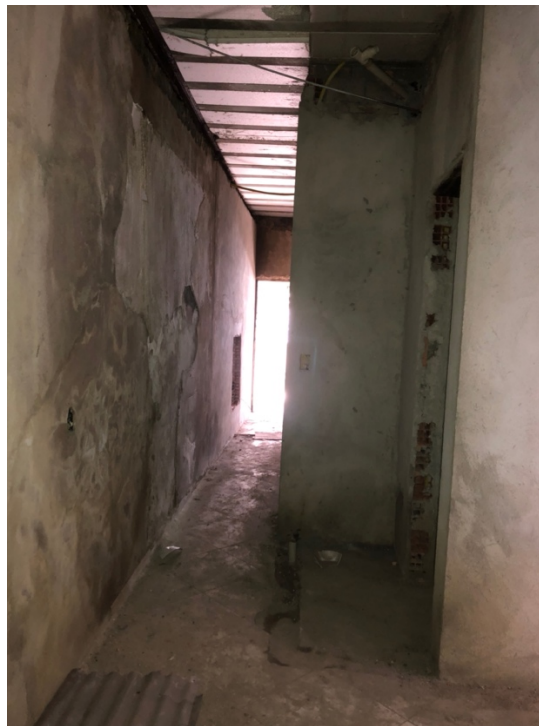
**FOTO 34** - Vista a partir da ÁREA INTERNA, ÁREA LATERAL ao fundo, paredes com marcas e umidade

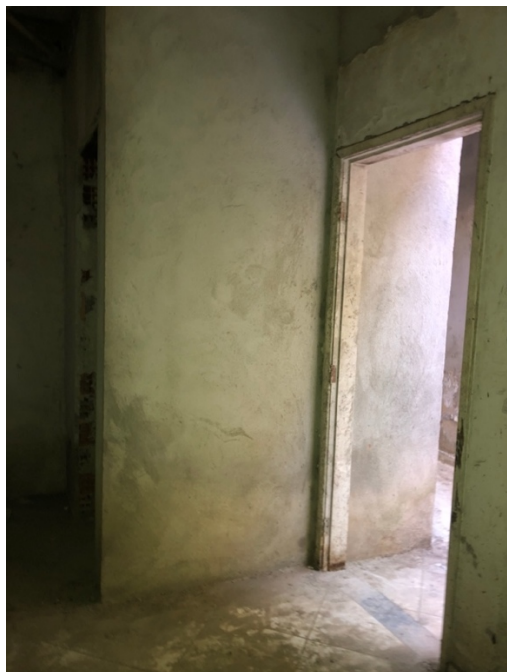
**FOTO 35** - Vista parcial ÁREA INTERNA, porta que leva ao Corredor, paredes com marcas e umidade

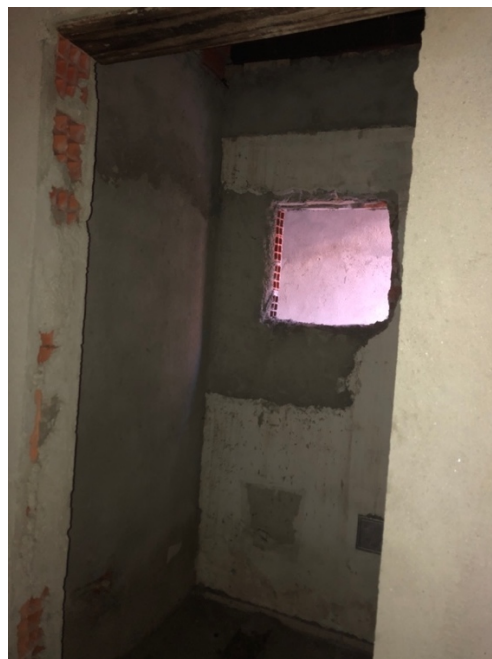
**FOTO 36** - Vista parcial ÁREA INTERNA, uma das salas internas, paredes com marcas e umidade

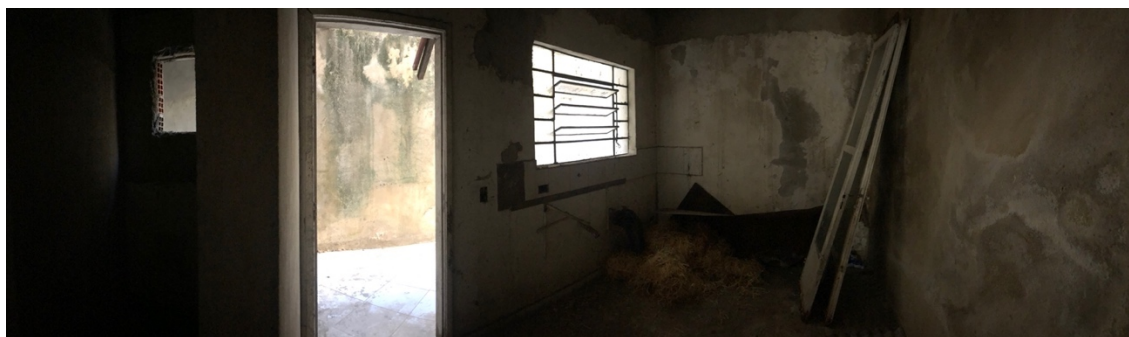
**FOTO 37** - Vista panorâmica ÁREA INTERNA, porta que leva ao Corredor, paredes com marcas e umidade

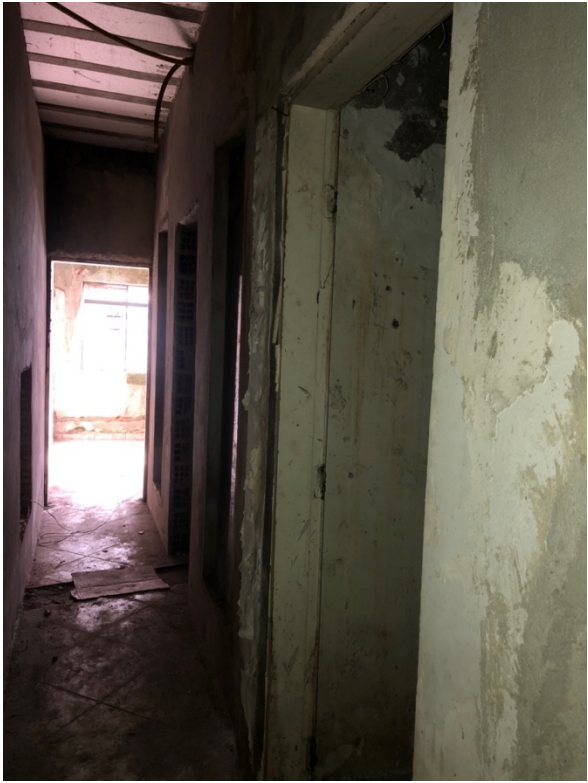
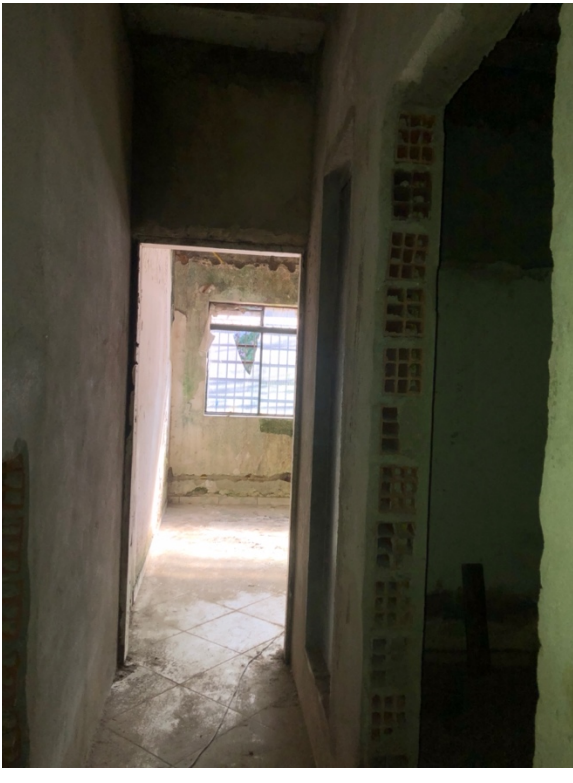
| <p><b>FOTO 38</b> - Vista ÁREA INTERNA, CORREDOR INTERNO com portas de salas, ao fundo SALA FRENTE com vista para frente do Imóvel Avaliando, paredes com marcas e umidade</p> | <p><b>FOTO 39</b> - Vista ÁREA INTERNA, CORREDOR INTERNO com portas de salas, ao fundo SALA FRENTE com vista para frente do Imóvel Avaliando, paredes com marcas e umidade</p> |

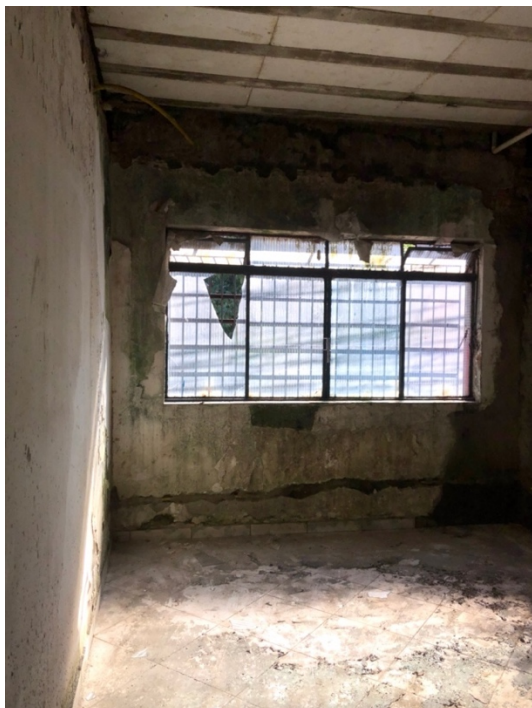
**FOTO 40** - Vista parcial SALA FRENTE com vidros quebrados, paredes com marcas e umidade

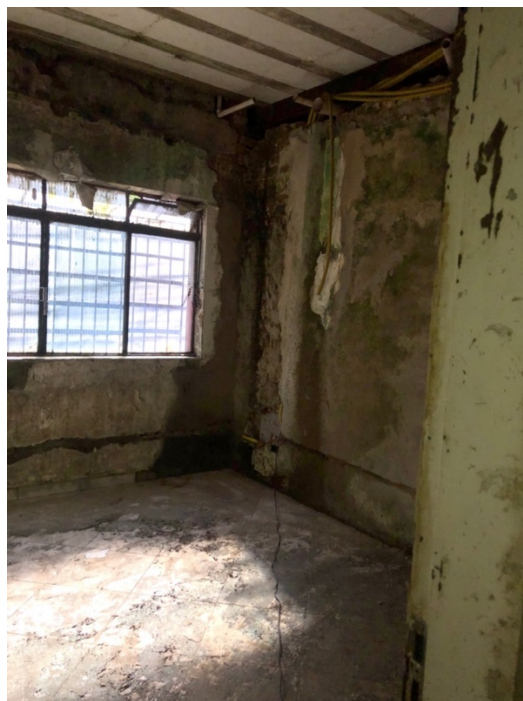
**FOTO 41** - Vista parcial SALA FRENTE, paredes com marcas e umidade

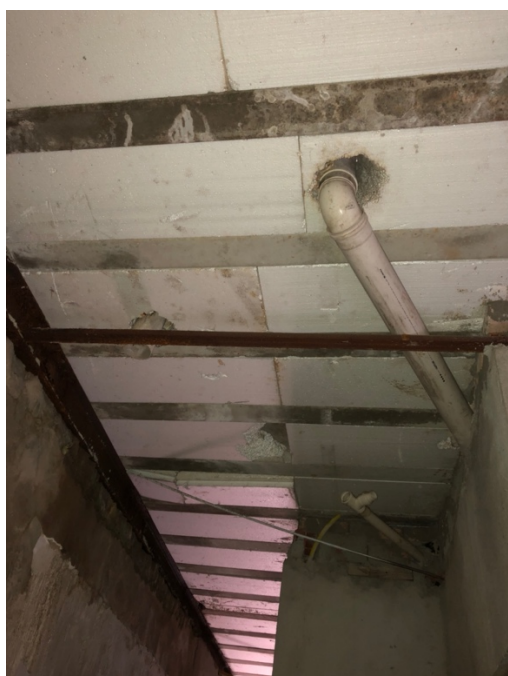
- Não foi realizada inspeção de elétrica e hidráulico, no entanto, a pessoa que ocupou o imóvel sem autorização estava com equipamento ligado durante a vistoria do imóvel e na reforma trocou tubulação de pvc que está aparente - vide *ANEXOS: Anexo 1 / Relatório Fotográfico, FOTOS 42, 43*.

**FOTO 42** - Vista teto CORREDOR INTERNO, forro reformado, tubos pvc, paredes com marcas e umidade

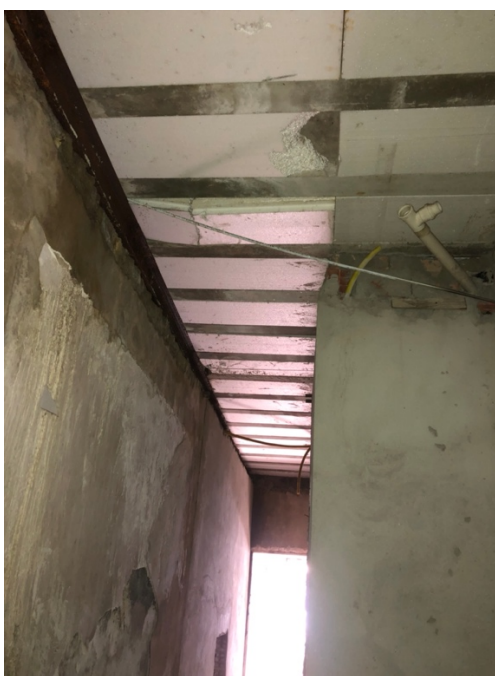
**FOTO 43** - Vista teto CORREDOR INTERNO, forro reformado, tubos pvc, paredes com marcas e umidade

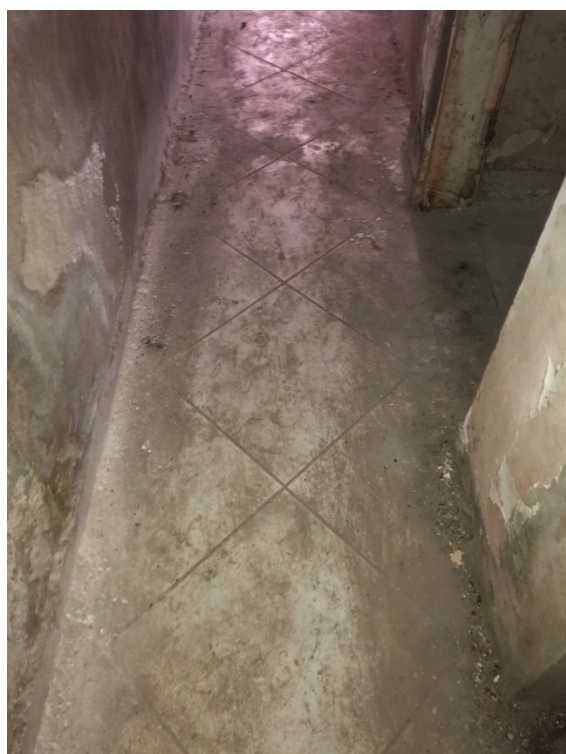
**FOTO 44** - Vista piso CORREDOR INTERNO, paredes com marcas e umidade

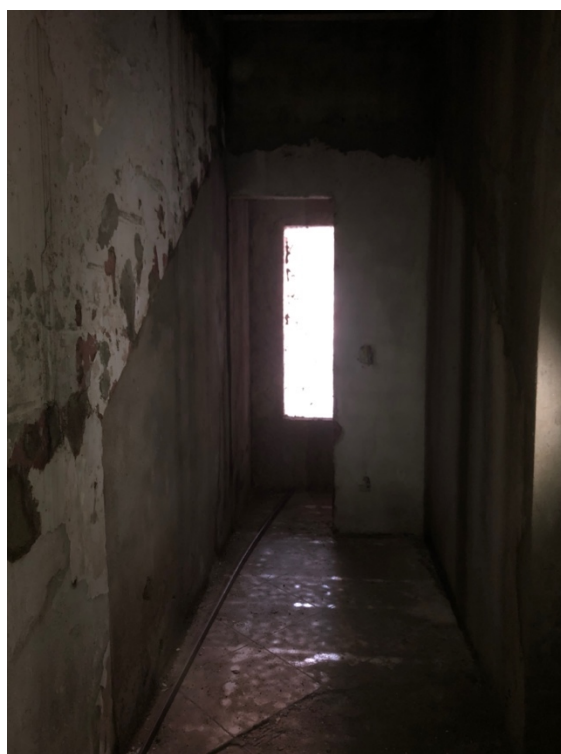
**FOTO 45** - Vista CORREDOR INTERNO, paredes com marcas e umidade
