EXMO SR. DR. JUIZ DE DIREITO DA **PRIMEIRA** VARA  
CIVEL DA COMARCA DE SÃO BERNARDO DO CAMPO - SP.

**Proc. n.º 0009942-14.2003.8.26.0564.**  
**Ordem n.º 828/2003**

O objetivo do presente LAUDO e a determinação do valor de "MERCADO" para o imóvel - situado na Rua Domiciano Rossi n.º 300 - Apto "61" - Tipo "A" - localizado no 6º andar - Edifício Oxford - integrante do "Condomínio do Parque Residencial Chácara Inglesa" - Jardim Chácara Inglesa - São Bernardo do Campo, Estado de São Paulo, descrito nos termos dos AUTOS DA AÇÃO: Procedimento Sumário, requerido pôr CONDOMÍNIO EDIFÍCIO OXFORD, em face de BANCO ECONOMICO S/A EM LIQUIDAÇÃO EXTRAJUDICIAL autos n.º 828/2003, curso na 1ª Vara Cível da Comarca, Município e Distrito, de São Bernardo do Campo - SP.

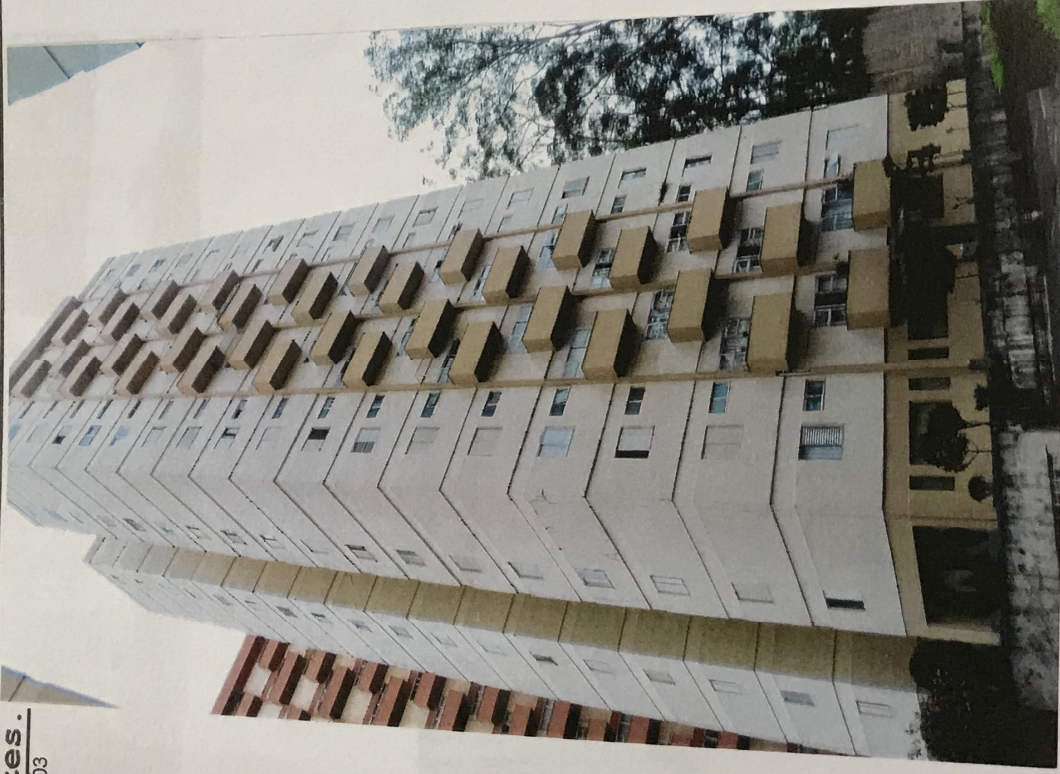
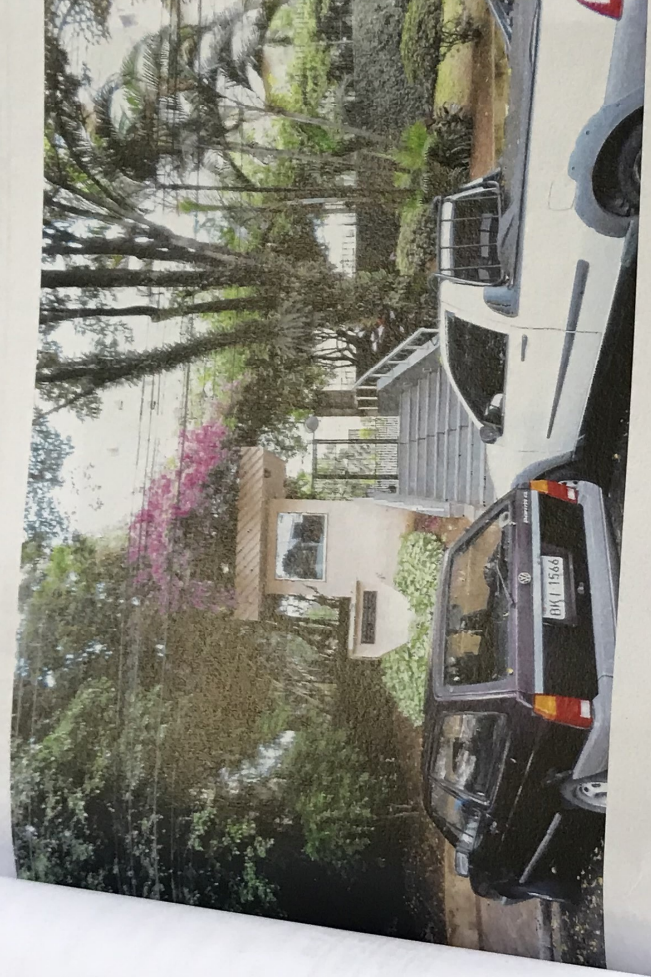
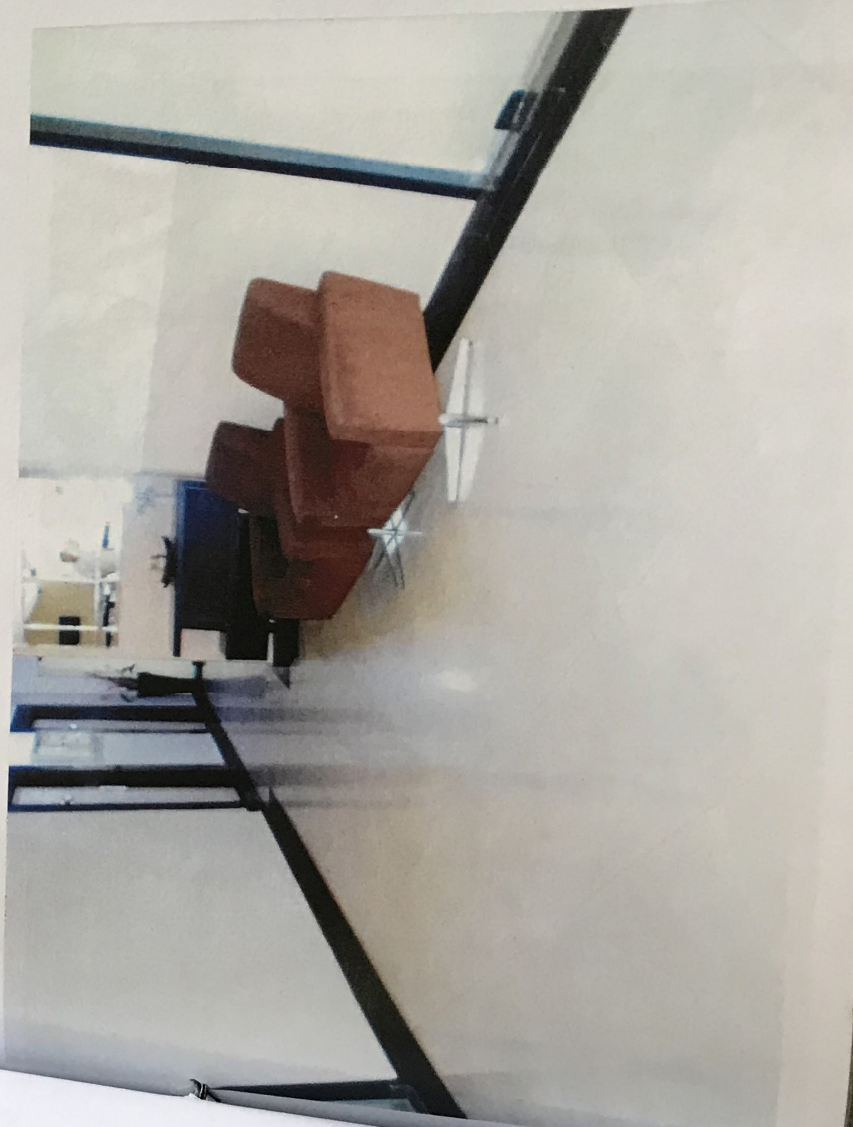
Fotos n.º 01, 02 e 03

**Vista Externa, Visualizando o Edifício, e a Portaria de Entrada dos Condôminos e Visitantes.**

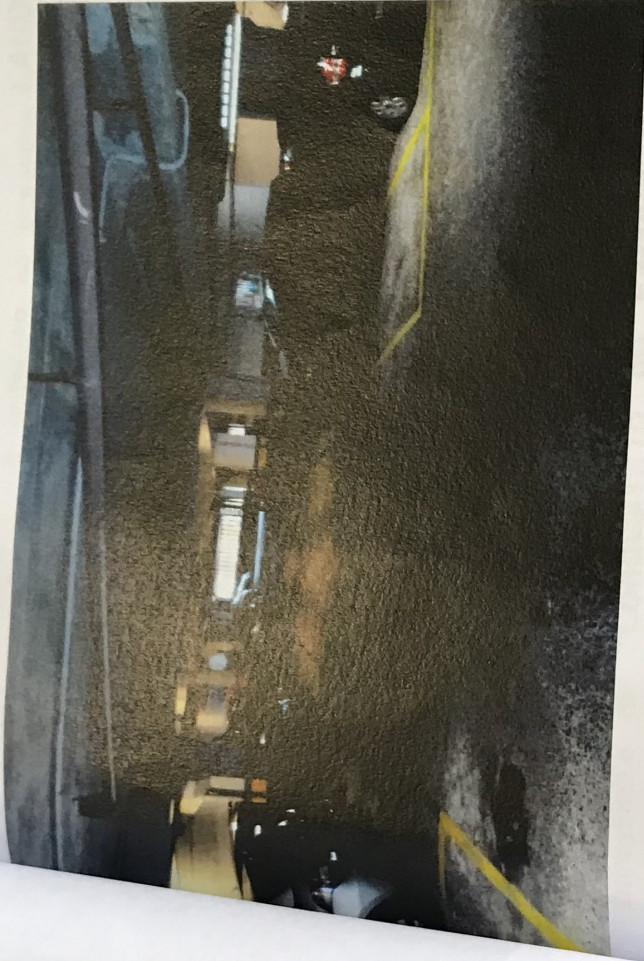
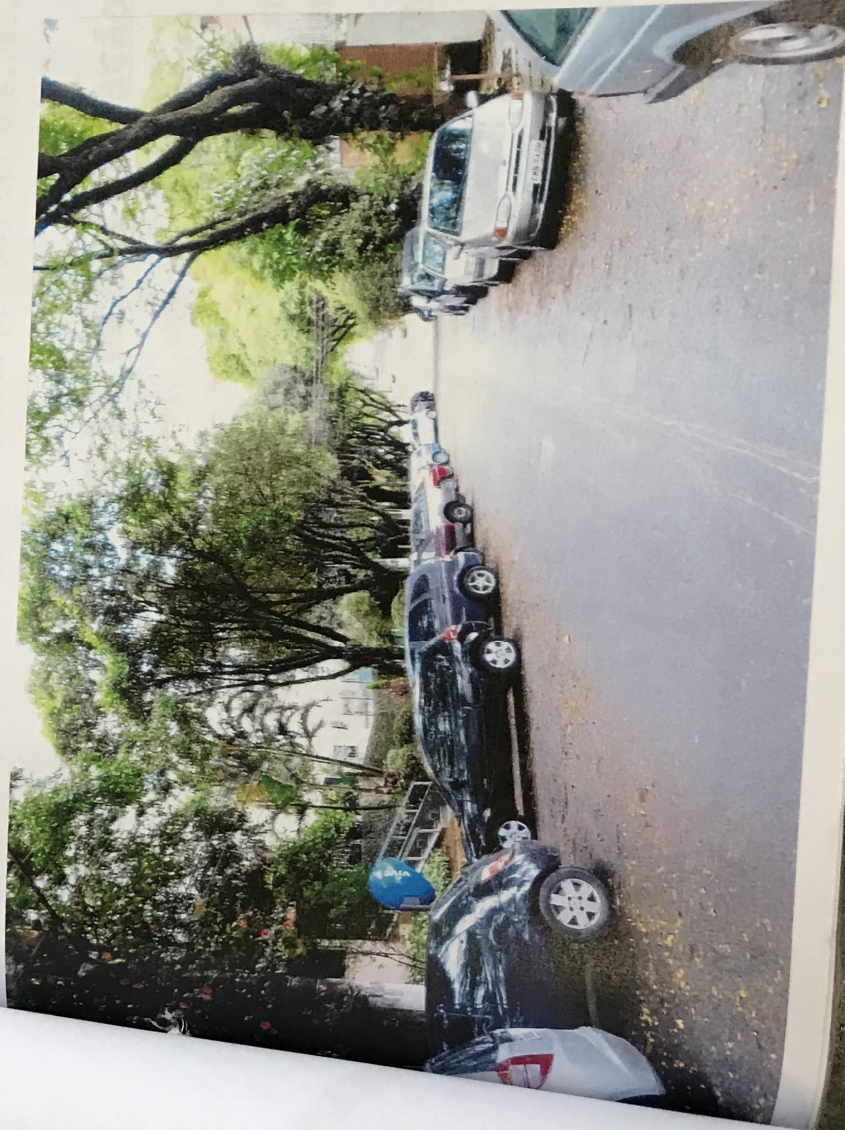
Fotos n.º 04 e 05.

Vista Externo Visualizando as Garagens e a Rua  
Domiciano Rossi.

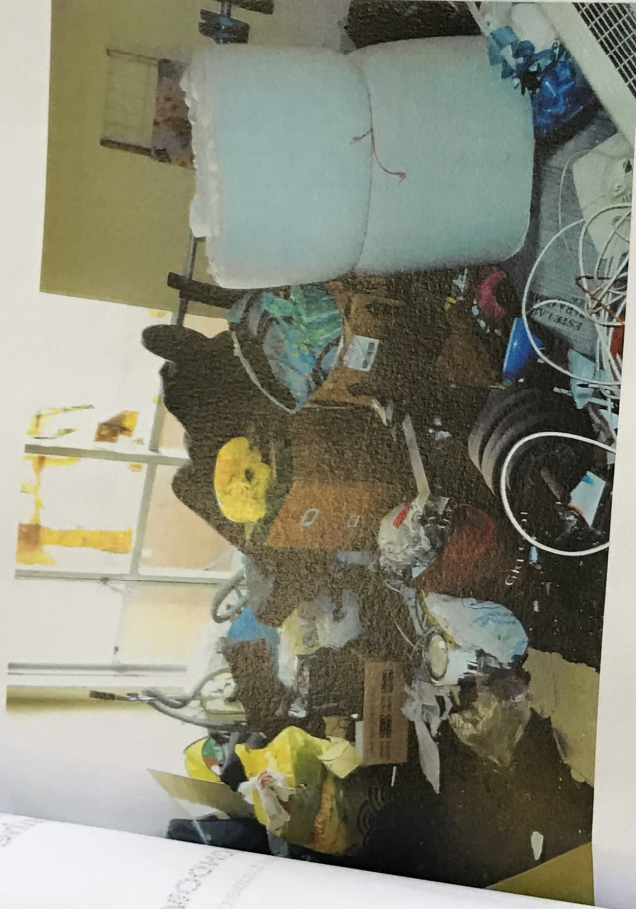
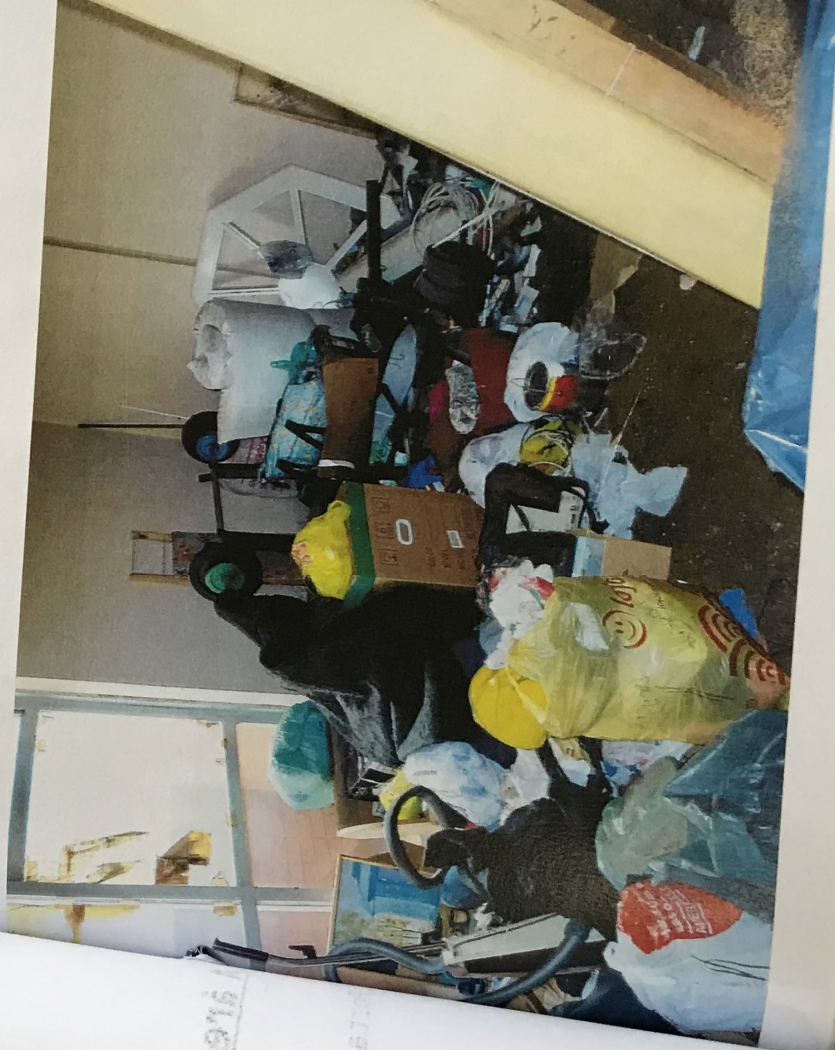
Vista Interna Visualizando a Sala.  
Fotos n.º 06 e 07

| <u>Sala para (2) dois Ambientes:</u> | |
|---|---|
| Sacada: Piso frio em péssimo estado e porta de correr em regular estado. | |
| Piso..... | Carpete em péssimo estado. |

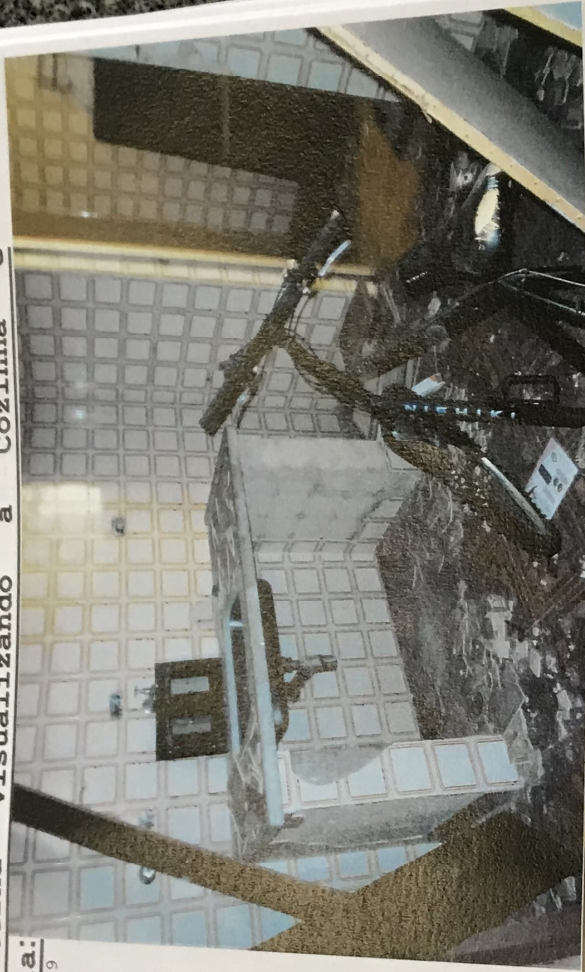
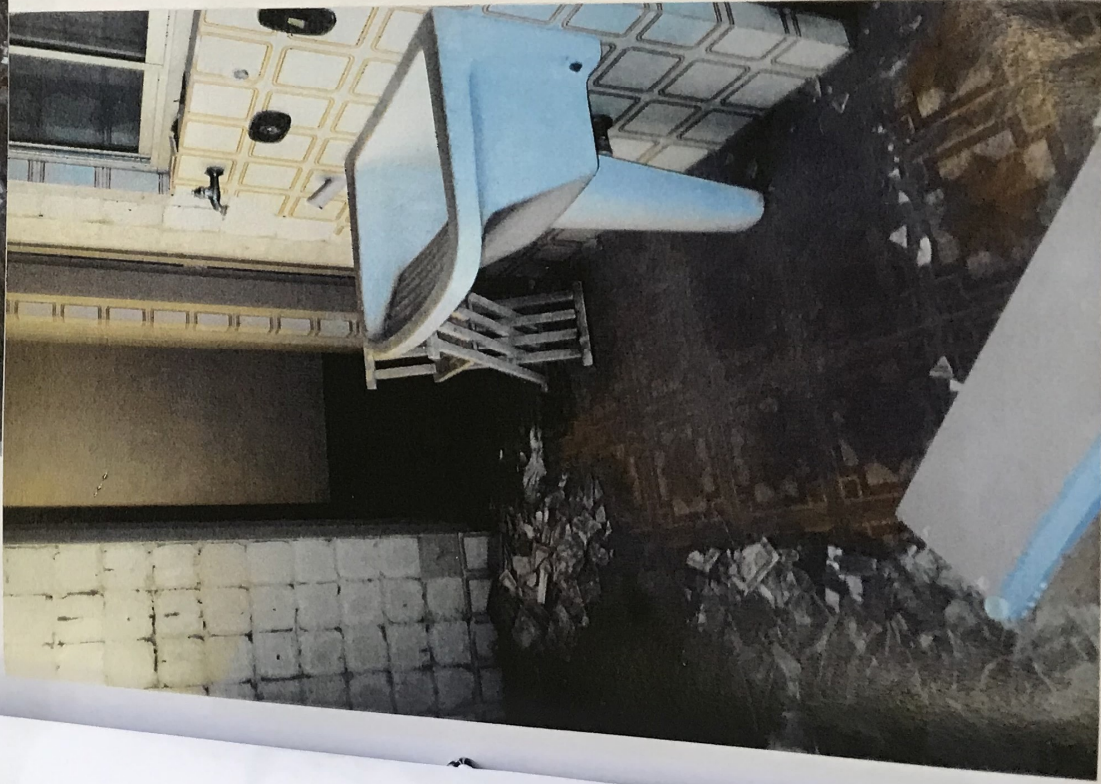
Vista Interna visualizando a Cozinha e  
Lavanderia:  
Fotos n.º 08 e 09

| <b><u>Cozinha:</u></b> | |
|---|---|
| Piso..... | Frio em péssimo estado. |
| Parede..... | Revestida com azulejos decorados ate o teto em péssimo estado. |
| Porta..... | Alumínio e Madeira em péssimo estado. |

| Piso..... | Frio em péssimo estado. |
| Parede..... | Revestidas com azulejos decorados até o teto em péssimo estado. |

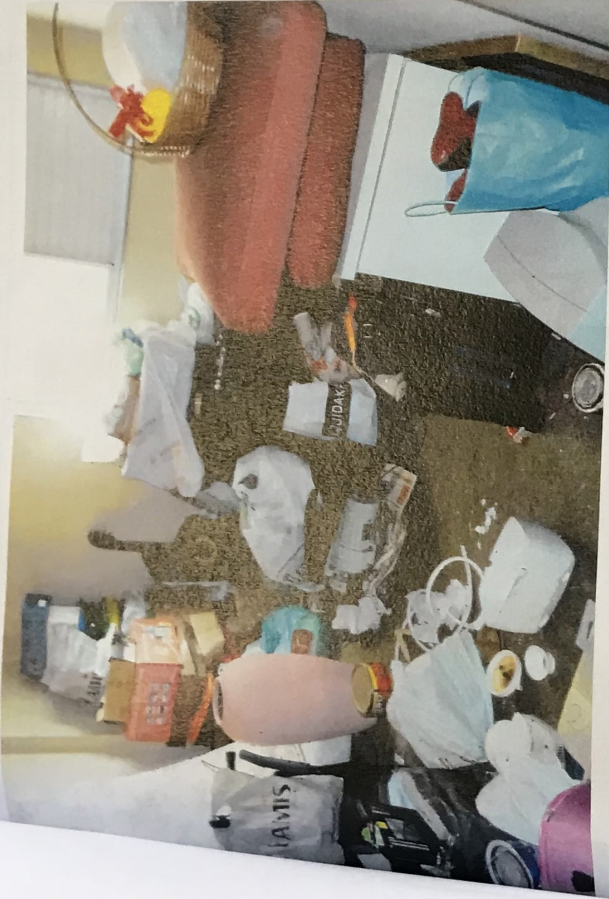
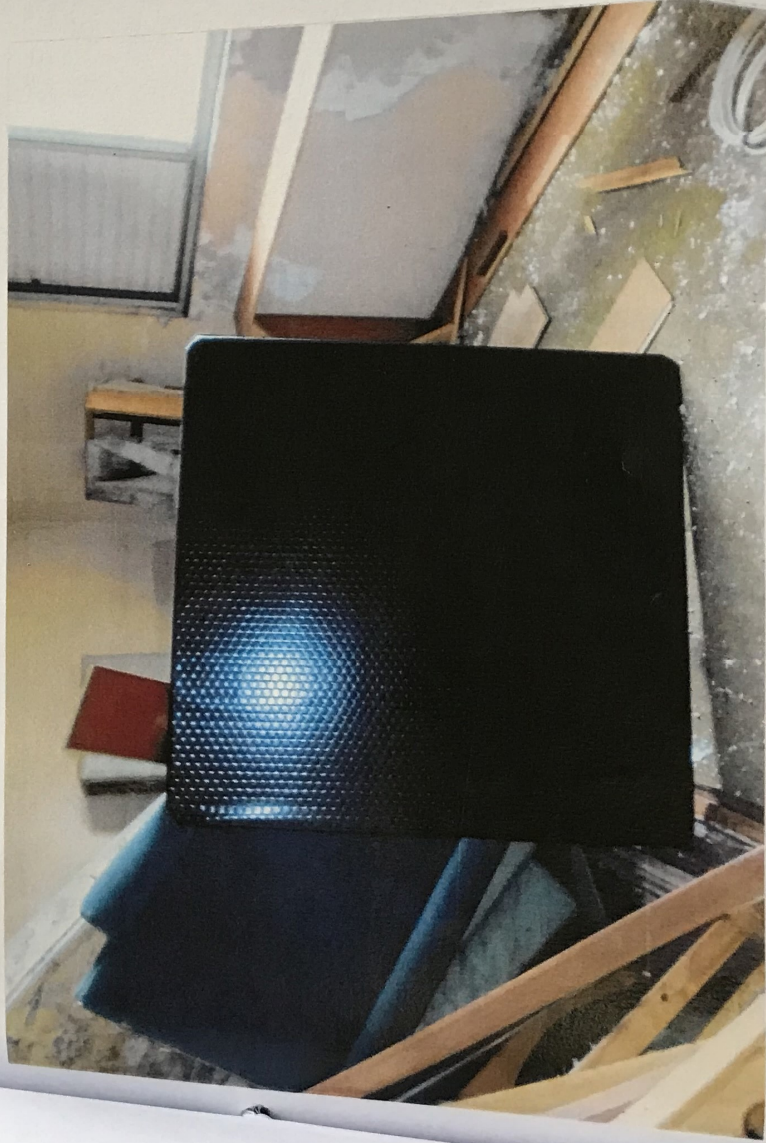
Fotos n.º 10 e 11

Vista Interna Visualizando os Dormitórios.

| <u>1º Dormitório:</u> | |
|---|---|
| Piso..... | Carpete em péssimo estado. |
| Porta..... | Madeira pintura a base de esmalte em péssimo estado. |

| <b>2º Dormitório:</b> | |
|---|---|
| Piso..... | Carpete em péssimo estado. |
| Porta..... | Madeira pintura a base de esmalte em péssimo estado. |

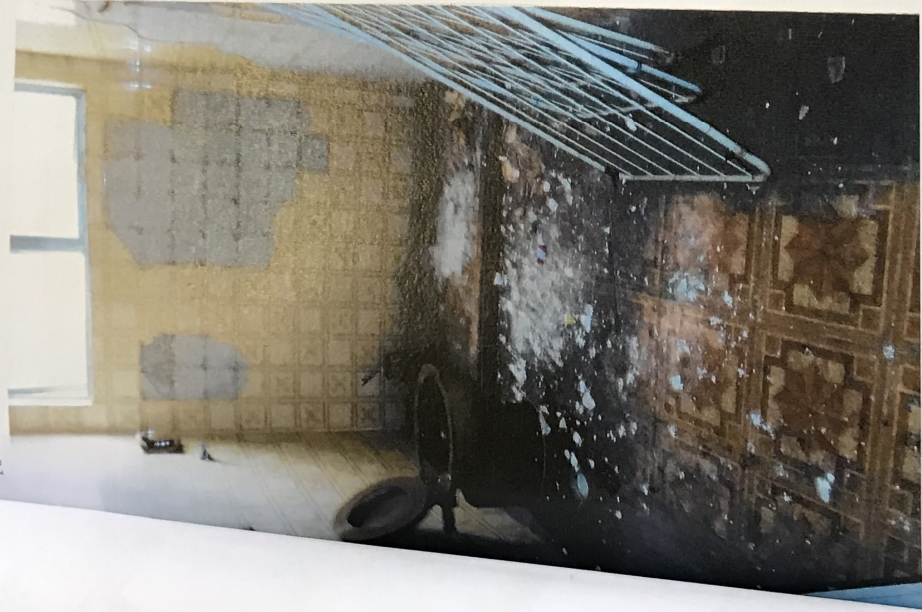
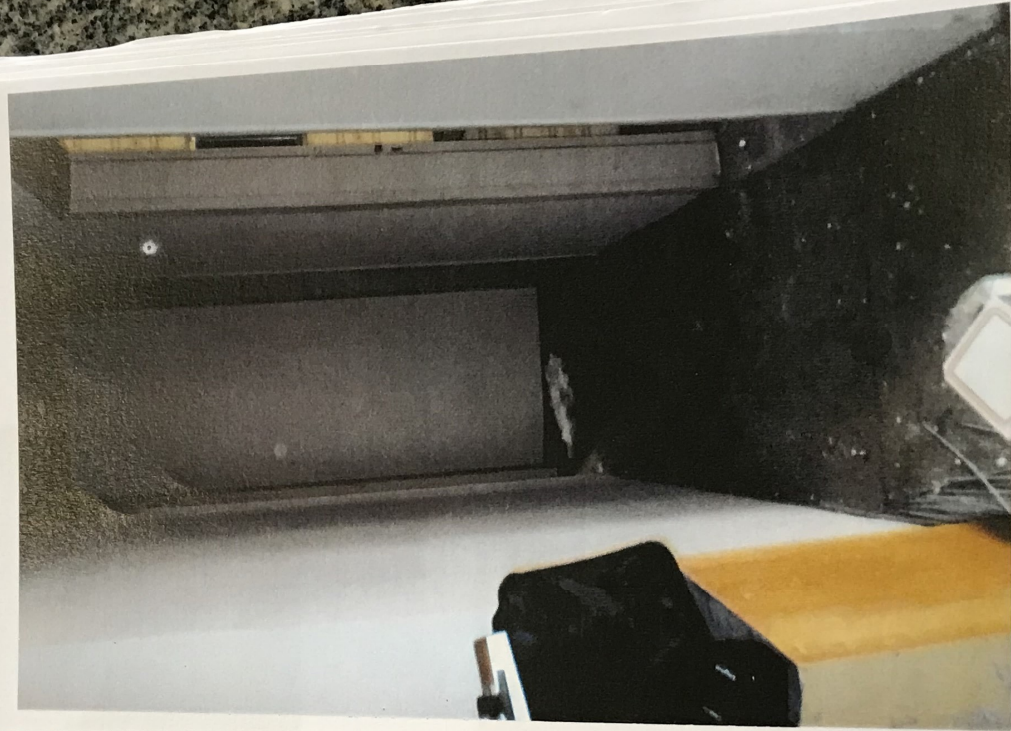
FOTOS n.º 12 e 13

Vista Interna Visualizando o Banheiro Social e  
Corredor que da Acesso aos Dormitórios.

| <b><u>Banheiro Social:</u></b> | |
|---|---|
| Piso..... | Frio em péssimo estado. |
| Parede..... | Revestidas com azulejos decorados até o teto em péssimo estado. |
| Porta..... | Madeira, pintura esmalte em péssimo estado. |

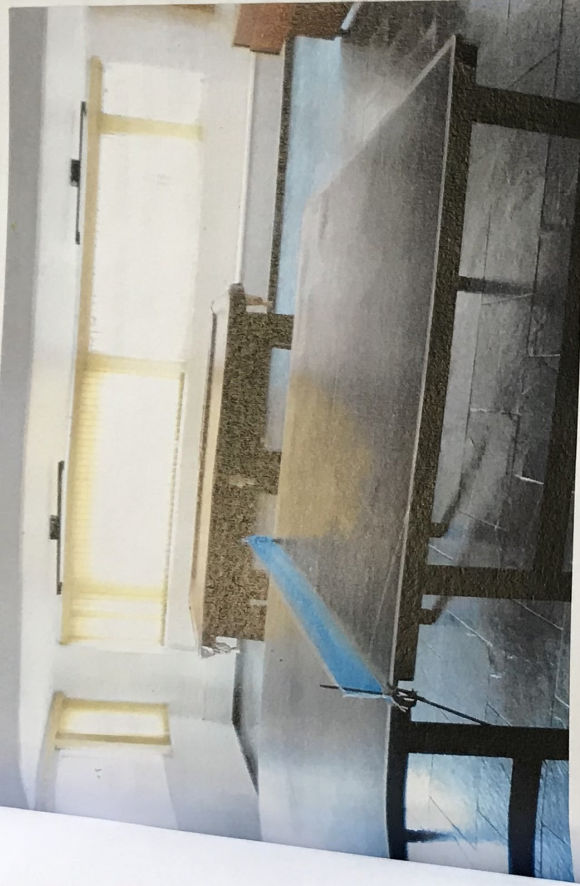
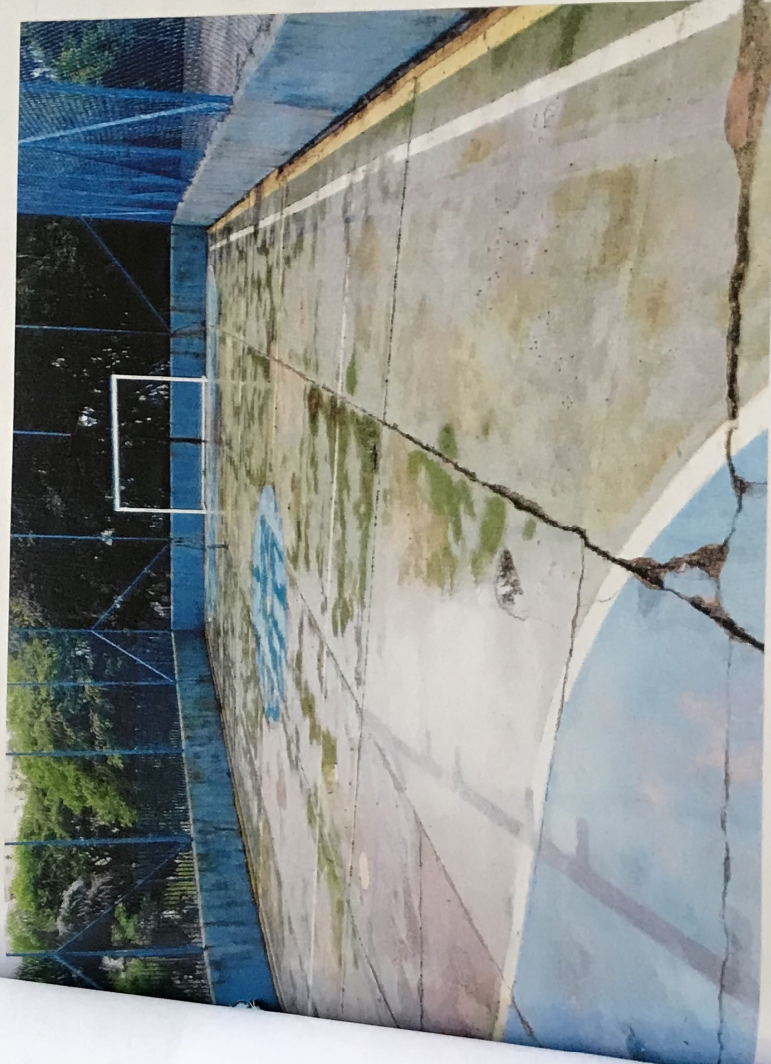
Fotos 14 e 15

Vista Externa Visualizando Jogos e Quadra.
