Imóvel Avaliando, localizado à avenida Prestes Maia, 241, Santa Ifigênia, apartamentos 1.408 e 1.410, 14º andar do Edifício Palácio Zarzur & Kogan, conforme matrículas nº 4.750 e 3.715.

De acordo com o despacho do MM. Juízo, fls. 1.850 e 1.943, o presente Laudo tem como objetivo a avaliação do imóvel, descrito a seguir, referente à **EXECUÇÃO DE TÍTULO EXTRAJUDICIAL – CONDOMÍNIO EM EDIFÍCIO**, requerido por **CONDOMÍNIO EDIFÍCIO MIRANTE DO VALE**, em face de **NANCY GALHARDO PARREIRA**, em curso na **18ª VARA CÍVEL - COMARCA DE SÃO PAULO - SP**, AUTOS Nº 1132962-39.2015.8.26.0100:

**Avenida Prestes Maia, 241, Santa Ifigênia, apartamentos 1.408 e 1.410, 14º andar do Edifício Palácio Zarzur & Kogan, conforme matrículas nº 4.750 e 3.715 no Quinto CRI de São Paulo.**

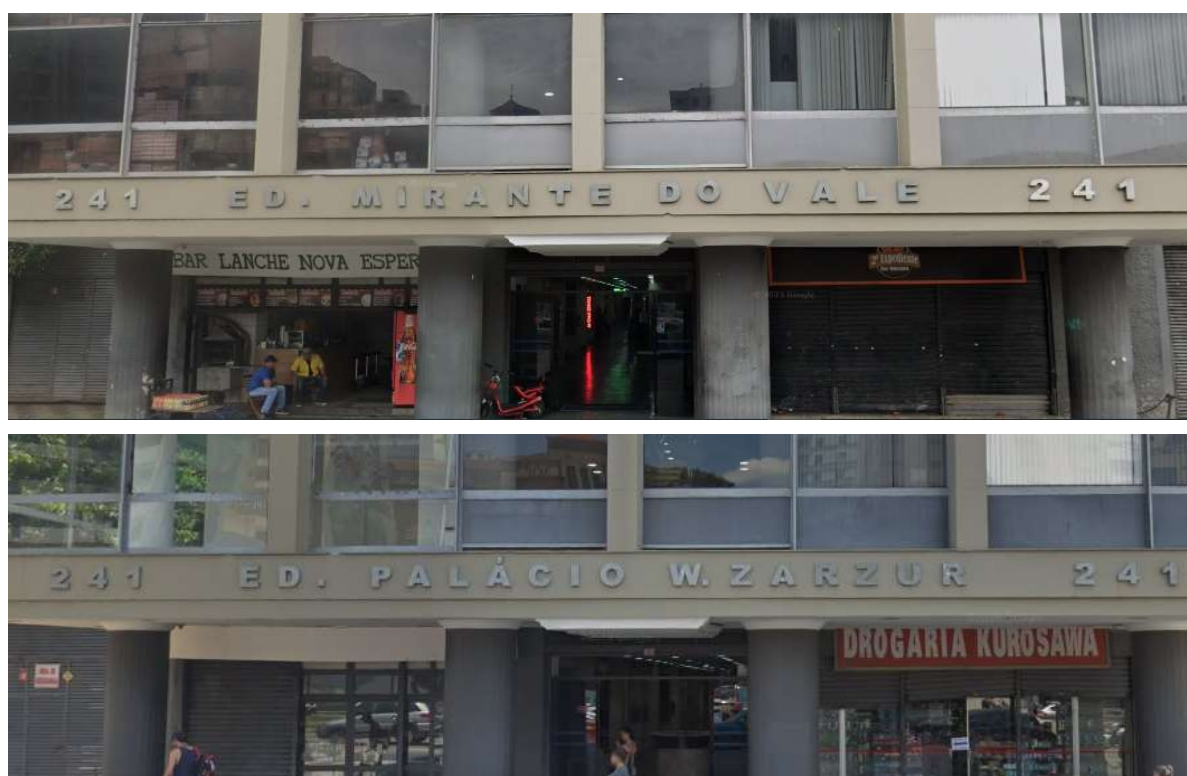
FOTO 06: PLACA DE IDENTIFICAÇÃO DO EDIFÍCIO, FOI ALTERADA COM O TEMPO.

Nas fotos de 1 a 4 e 6 é possível ver o estado de conservação da fachada do edifício, que não apresenta intercorrências.

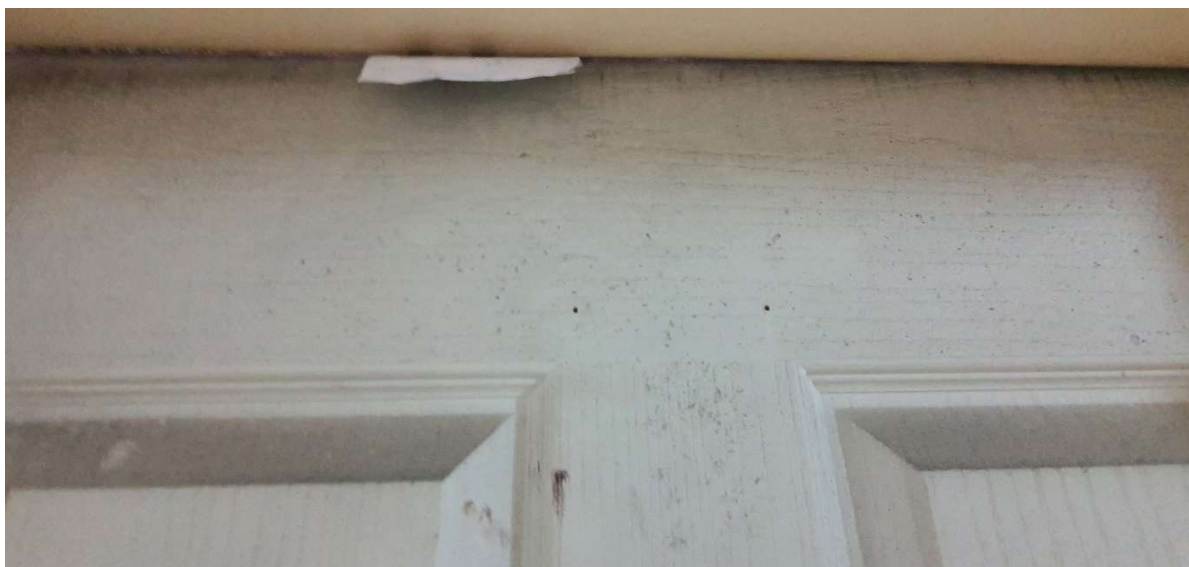
FOTO 19: A NUMERAÇÃO 1408 NÃO ESTÁ VISÍVEL.

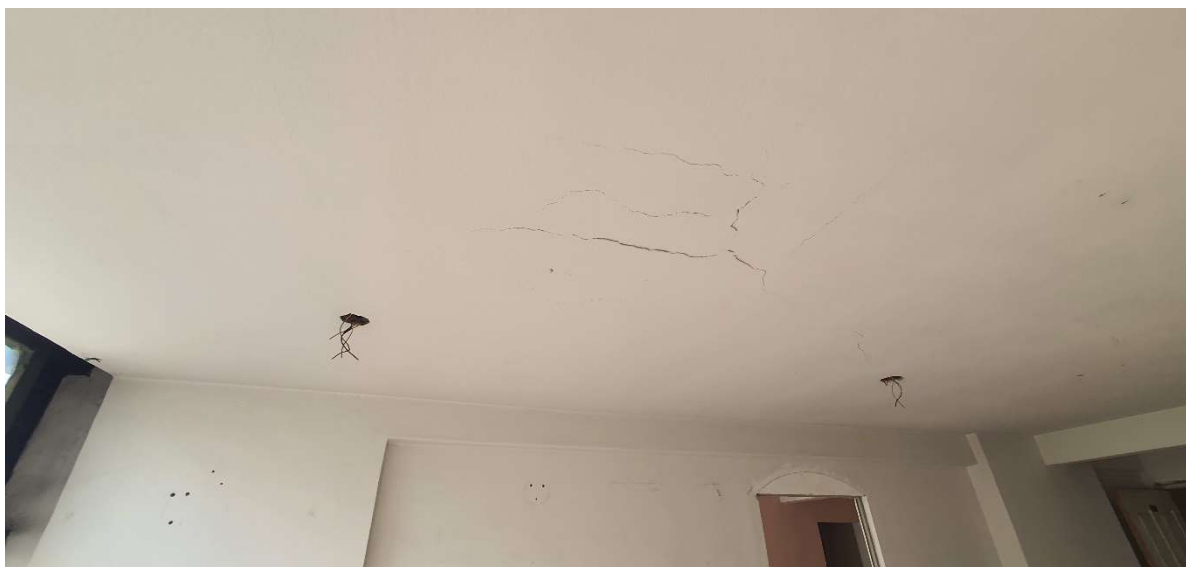
FOTO 29: NA SALA 1, FALTAM AS LUMINÁRIAS, TETO COM FISSURAS.

Há sinais de infiltrações. O sistema elétrico precisa ser revisto.

No geral a unidade avalianda tem está em condição “entre regular e reparos simples”, pintura das paredes e portas precisam de reparos assim como o teto, os revestimentos de parede dos banheiros e lavatórios têm o aspecto de estarem conservados, o piso aparenta bom estado de conservação.
