Processo nº 0005213-45.2020.8.26.0047  
Requerente: Mônica Aleixo Alves  
Requerido: João Pereira dos Santos Filho

LUCAS DESCROVE FRANCO, brasileiro, solteiro, engenheiro civil e de segurança do trabalho, devidamente registrado no CREA/SP sob nº 5069955696, nomeado e compromissado como PERITO nos autos do processo 0005213-45.2020.8.26.0047, tendo como requerente Mônica Aleixo Alves e requerido João Pereira dos Santos Filho, vem respeitosamente à presença de Vossa Excelência apresentar o **Laudo de Avaliação**.

Este laudo de avaliação tem como objetivo estimar o valor de mercado e de locação do imóvel matrícula número n. 35.978 do Cartório de Registro de Imóveis de Assis - SP.

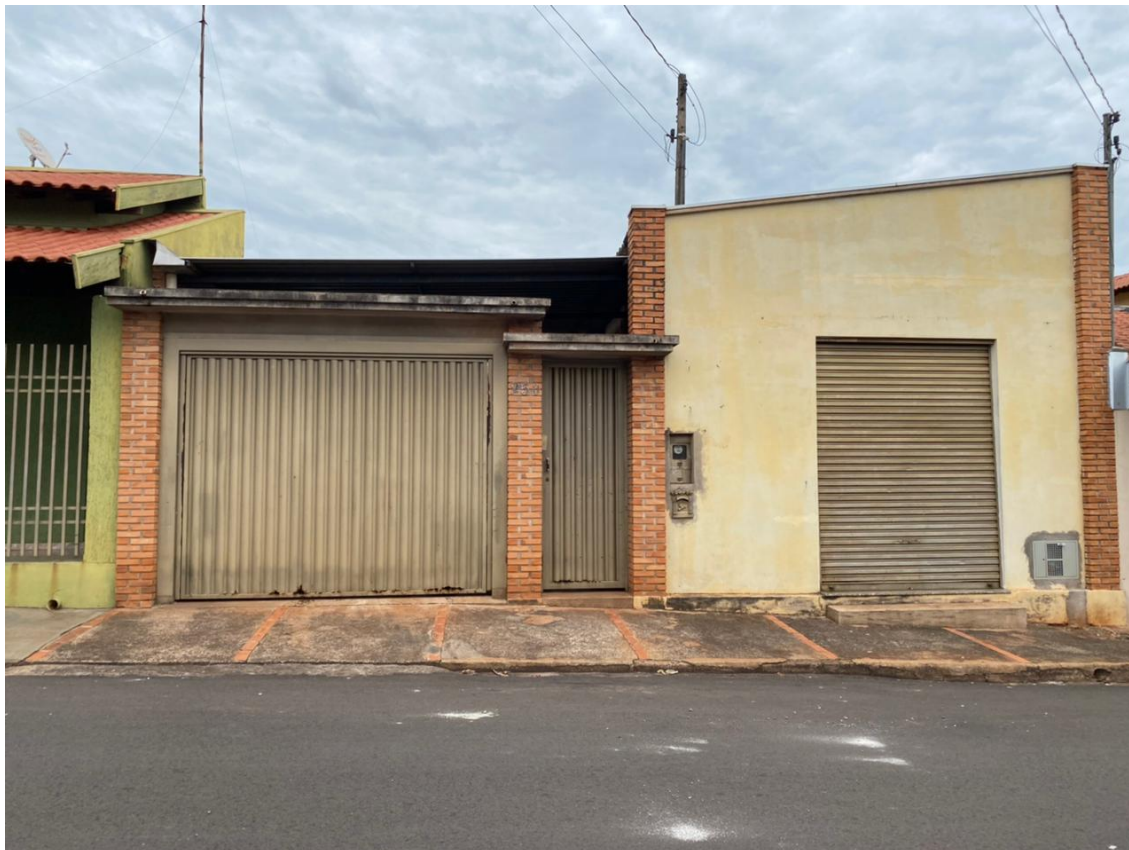
Figura 3 – Fachada do imóvel

Adiante, a Figura 3 apresenta a fachada do imóvel, sendo possível observar a existência de uma benfeitoria (edificação residencial unifamiliar).

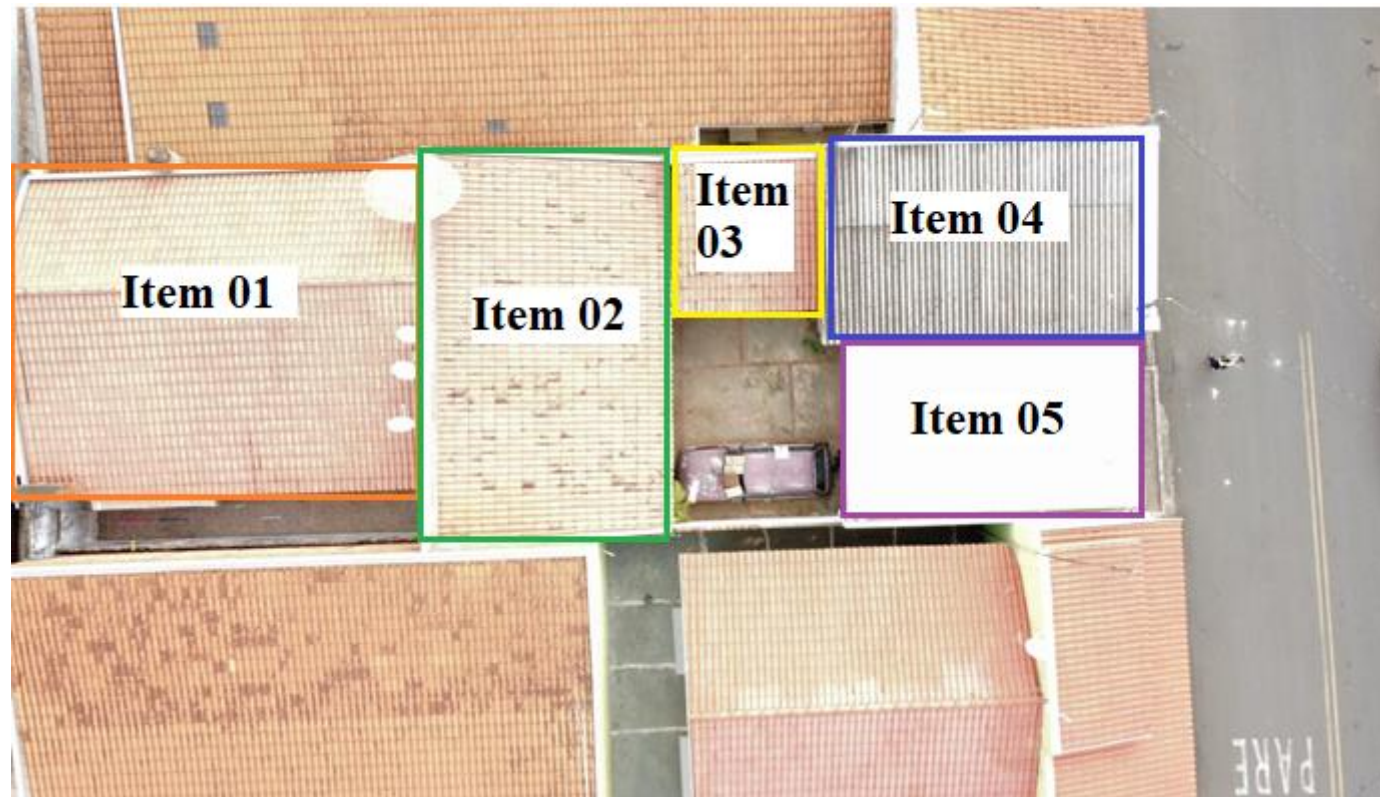
Figura 5 – Divisão de área por tipologia

Adiante, a Figura 4, elaborada com utilização de drone, retrata em vista superior da edificação existente no terreno. Em sequência, a Figura 5, detalha a divisão de área construída que será analisada posteriormente.

Trata-se do layout correspondente a uma edificação residencial unifamiliar. Telhado segmentado de duas águas composto por telhas cerâmicas tradicionais, com estrutura de sustentação de madeira. A edificação é constituída com alvenaria cerâmica e conta com a presença de laje concretada. O interior do imóvel apresenta piso cerâmico em sua totalidade e azulejo em áreas molhadas. As instalações hidrossanitários e elétrica são existentes e demonstram funcionamento. Ainda, o imóvel conta com pintura externa e interna em quase sua totalidade.

Em respeito à conservação e patologias construtivas, a edificação dispõe de poucas patologias a nível superficial, ausente de qualquer tipo de comprometimento estrutural ou funcional.

A área construtiva do denominado “Item 01” é de 84,80 m².

Área composta por cobertura de telha cerâmica tradicional com estrutura em madeiramento. Difere-se do item 01, em especial, por não apresentar laje concretada. Padrão construtivo para garagem.

A área construtiva do denominado “Item 02” é de 46,00 m².

Área composta por cobertura de telha cerâmica tradicional com estrutura em madeiramento.

A área construtiva do denominado “Item 03” é de 20,16 m².

Área atualmente utilizada para depósito, com layout correspondente a uma edificação residencial unifamiliar, conforme descrito tem Item 01.

A área construtiva do denominado “Item 04” é de 37,60 m².

Área de garagem com cobertura em telha de fibrocimento e com estrutura em material metálico.

A área construtiva do denominado “Item 05” é de 42,40 m².

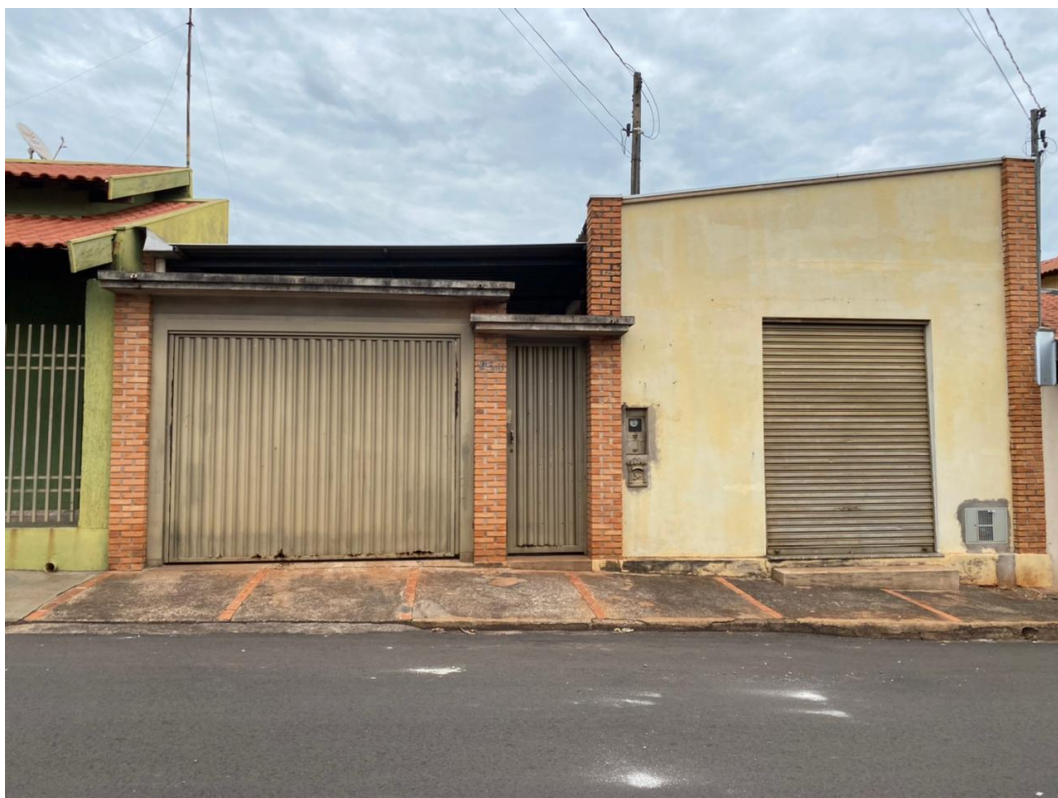
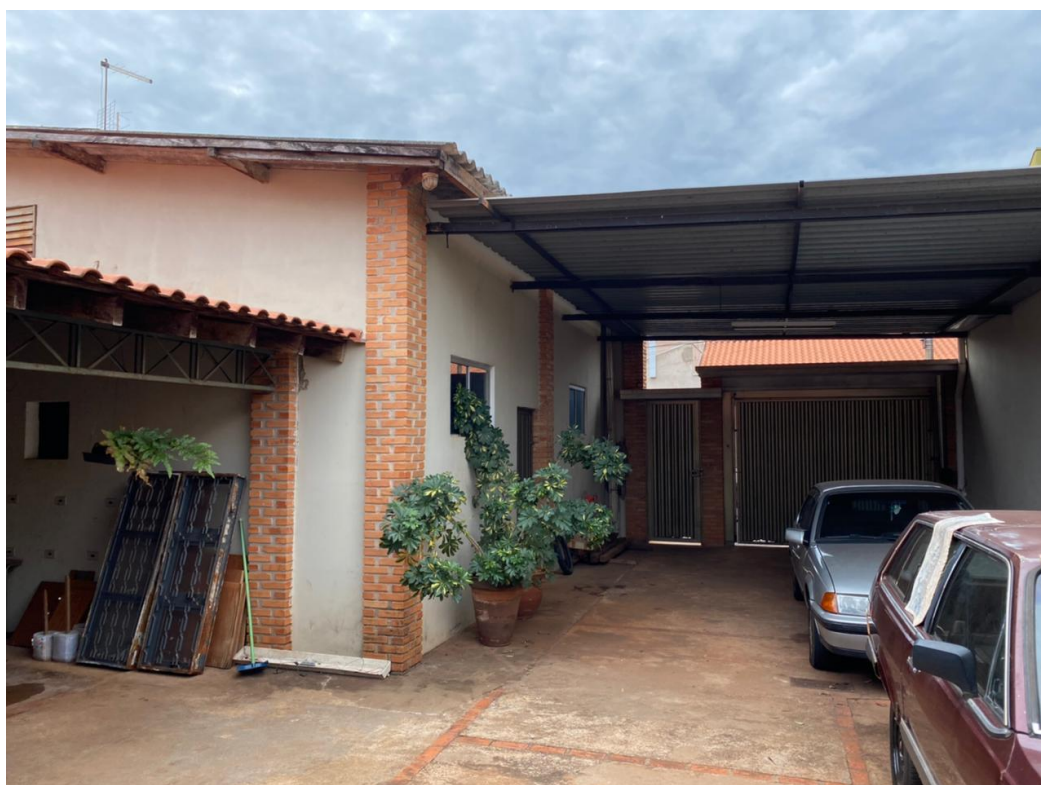
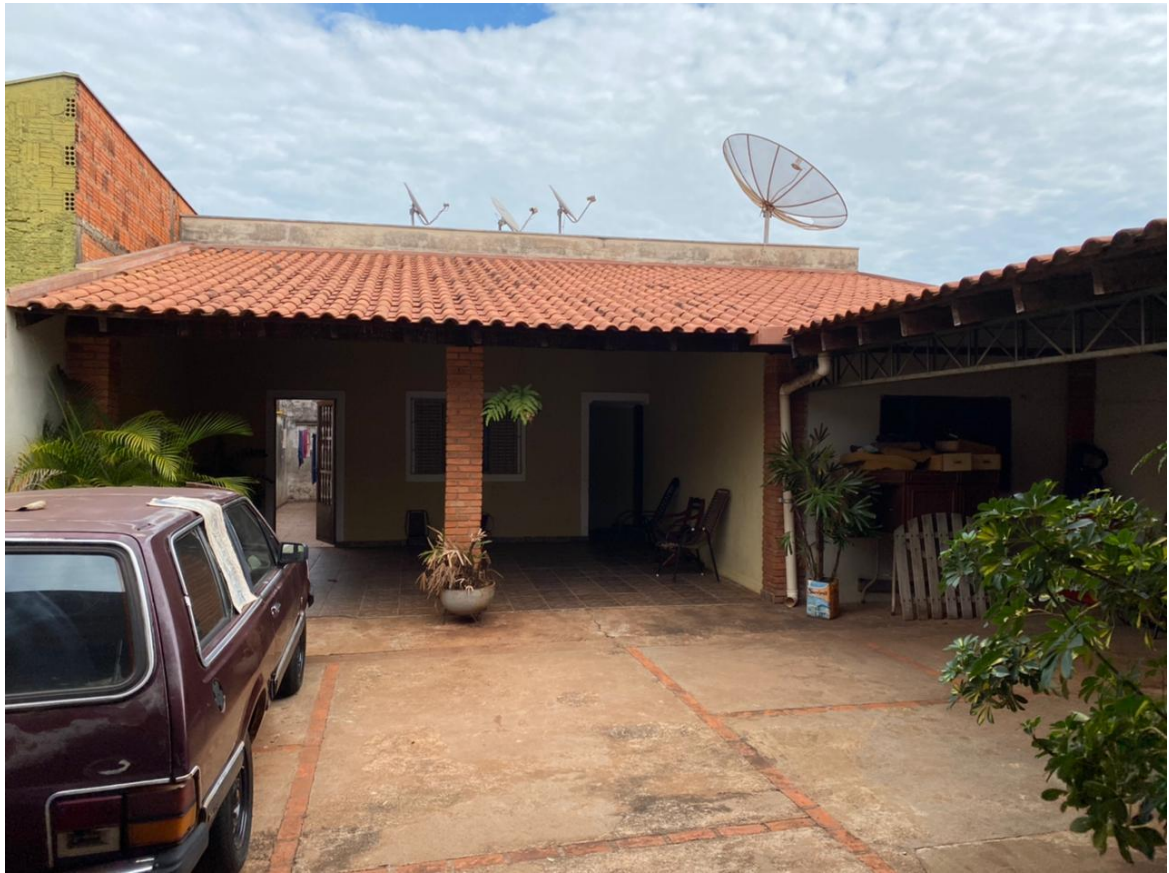
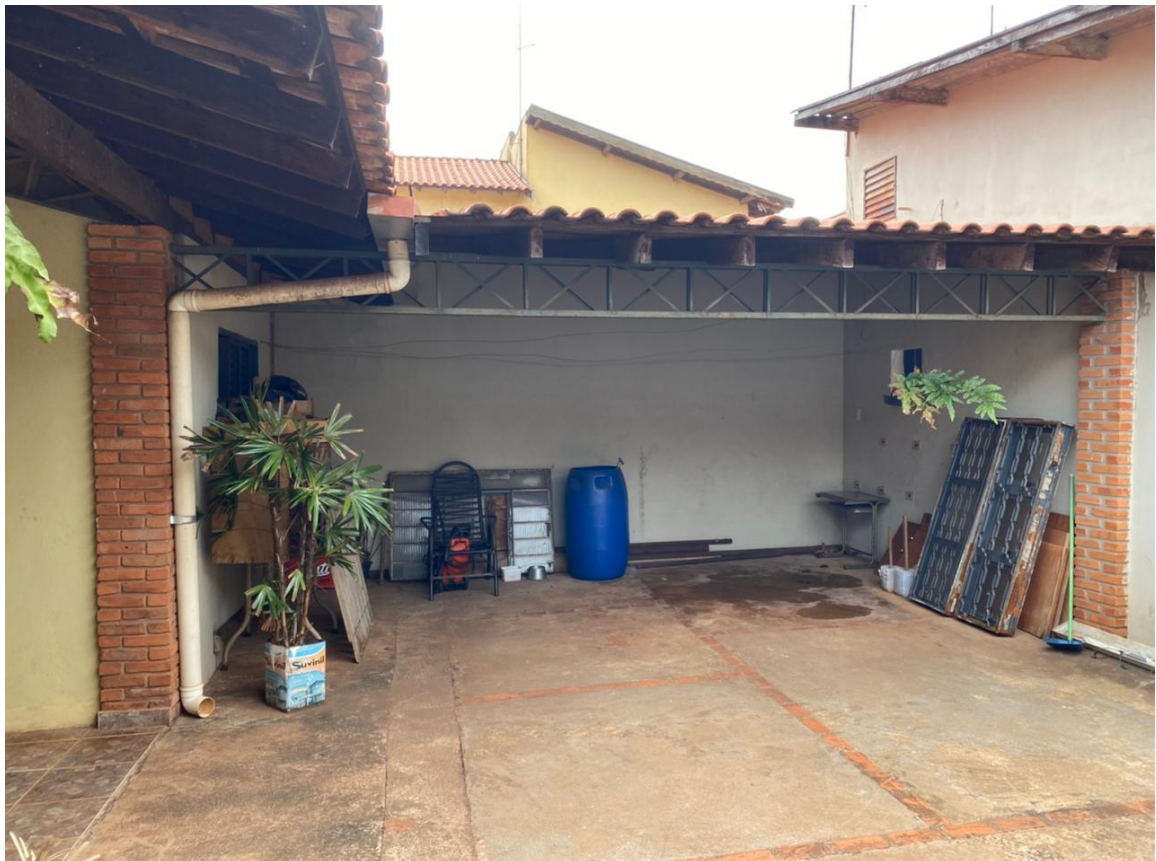
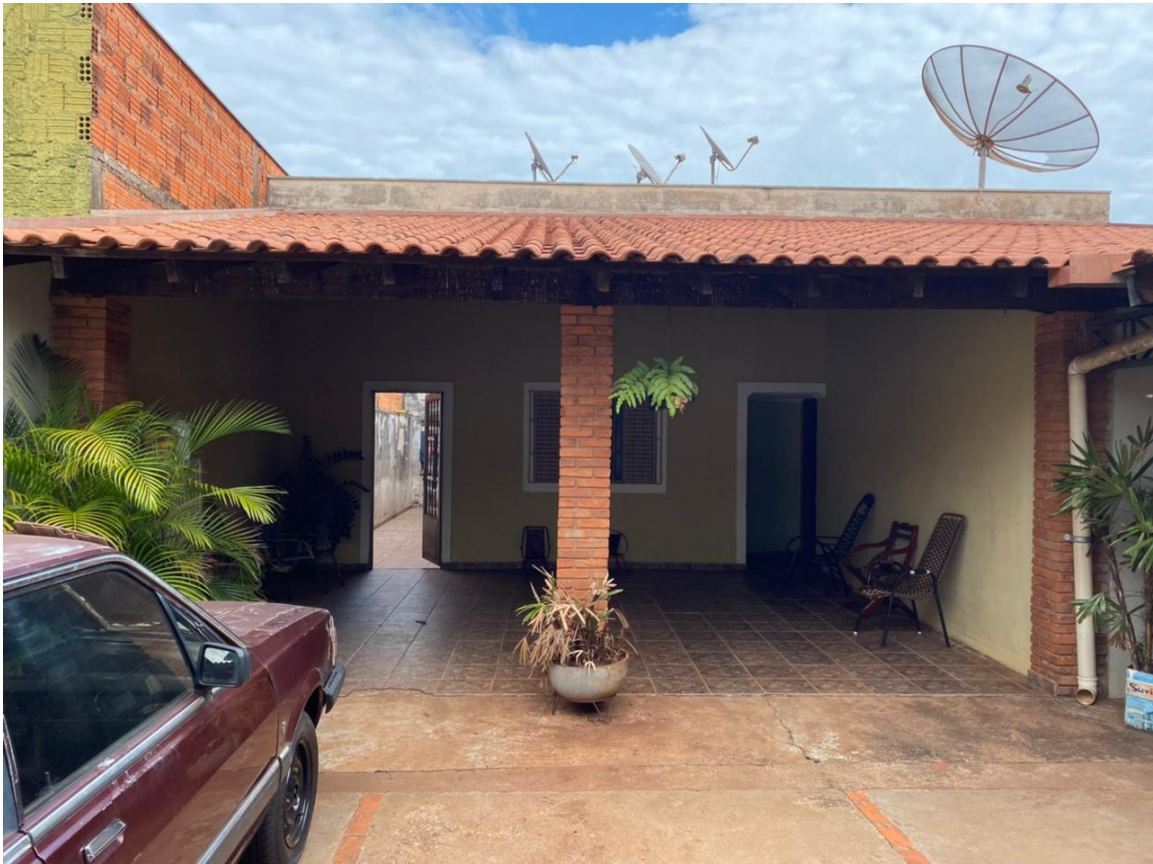
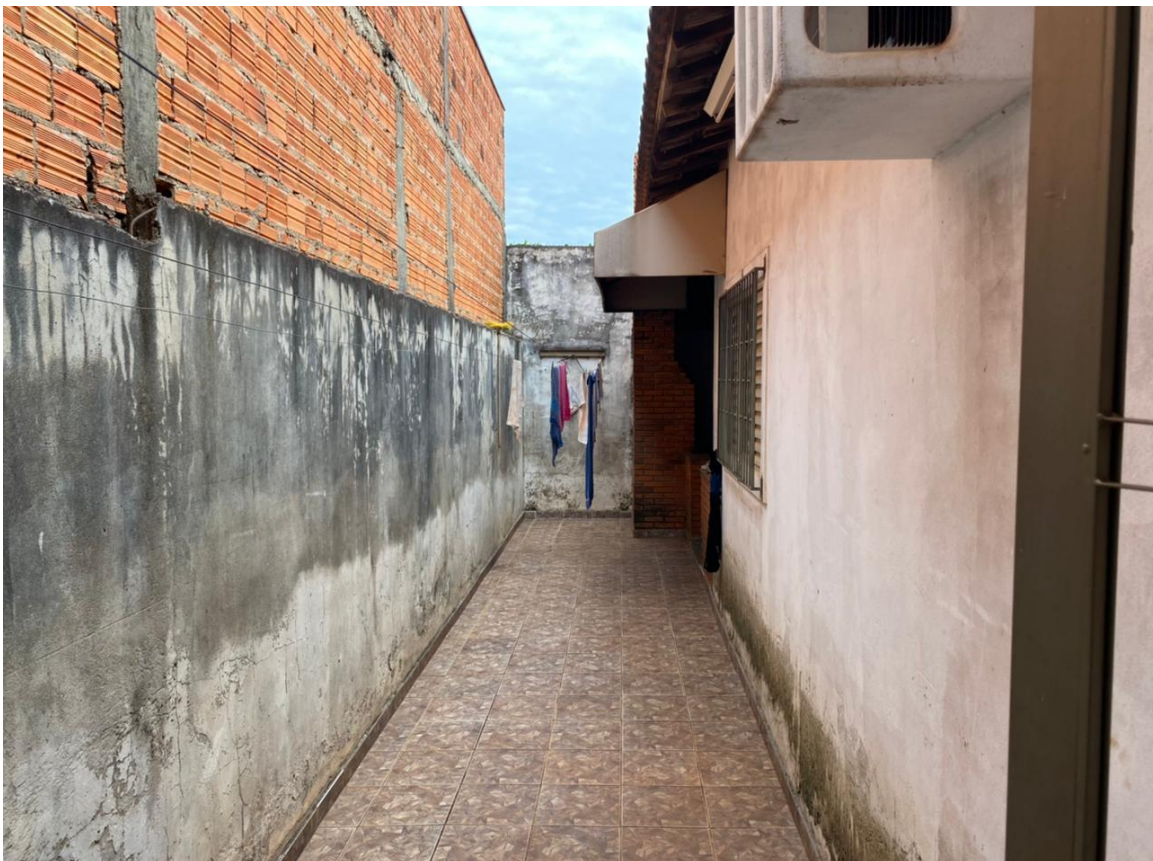
**EDIFICAÇÃO RESIDENCIAL UNIFAMILIAR  
RUA LÍBERO BADARÓ, N. 250, VILA MARIA ISABEL  
ASSIS – SP**

O “Anexo 1 – Acervo fotográfico” retrata, de forma ampla, a visualização interna e externa de todo imóvel.
