**Processo nº** : 0003990-14.2020.8.26.0223  
**Classe – Assunto** : Cumprimento de sentença-Direitos/Deveres do Condômino  
**Exequente** : Condomínio Residencial Maracá I  
**Executado** : Edicelio Marques Bispo e outro

## Parecer Técnico de Avaliação Mercadológica.

O objetivo do presente Parecer Técnico de Avaliação Mercadológica é a determinação técnica do valor de venda de mercado à vista, de um apartamento nº 24, localizado no 2º andar ou 3º pavimento, do Edifício MARACÁ I, situado à Rua Colômbia, nº 413, Enseada, no município e comarca de Guarujá-SP, com a finalidade de venda do imóvel ora avaliado.

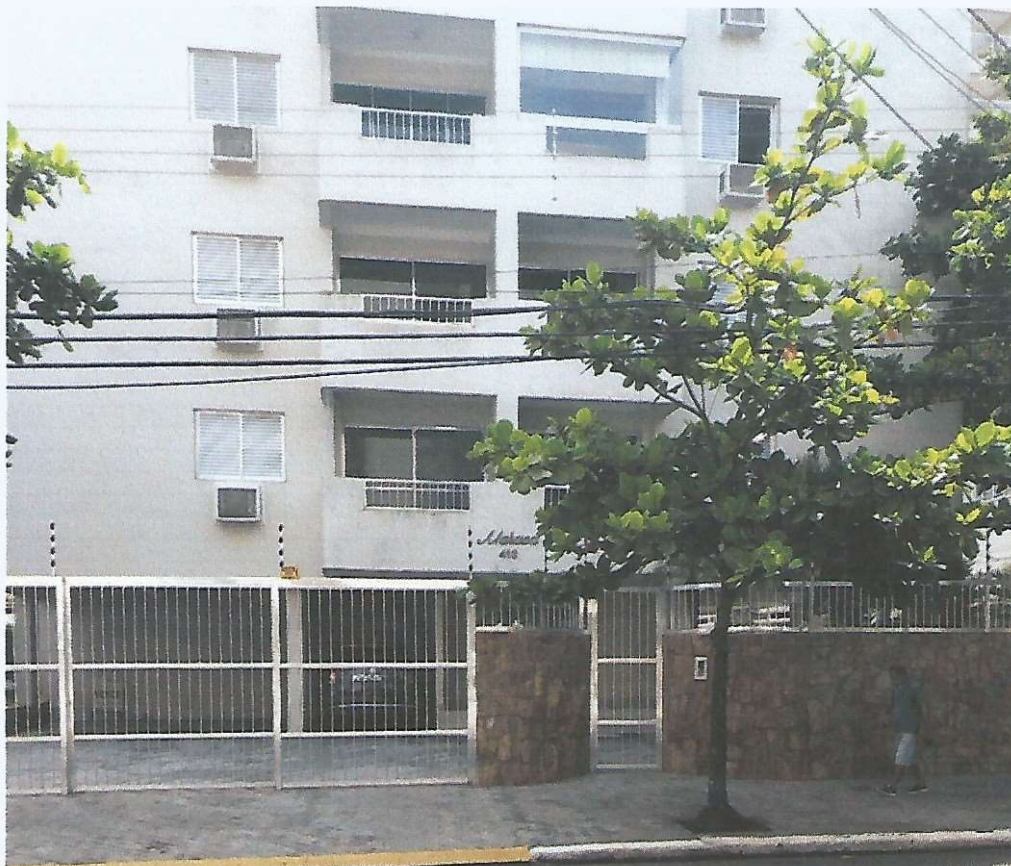
*Figura 7 – Vista frontal Edifício Maracá I.*

O Acabamento externo do edifício avaliado é em pastilhas brancas, o piso em pedra Miracema cinza, com porcelanato na entrada e hall de acesso ao elevador. Possui um elevador e cinco andares. O Hall comum dos apartamentos tipo, possui piso em granilite, paredes com pintura PVA látex, onde se distribuem quatro apartamentos por andar e duas coberturas no ultimo pavimento.

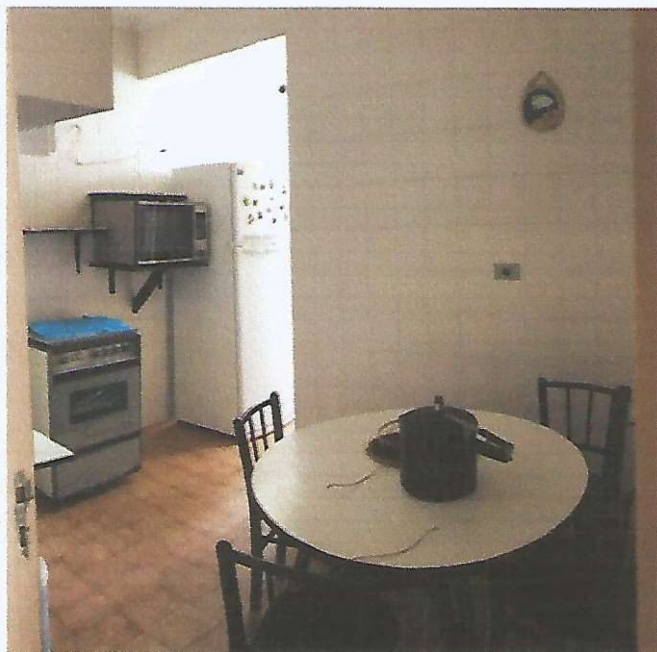
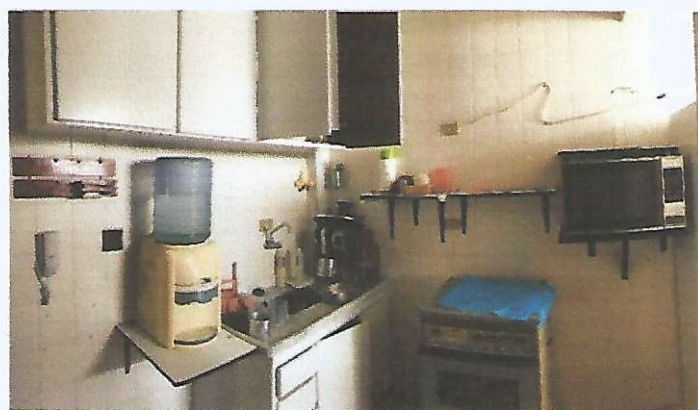
Figuras 14 e 15 – Cozinha.

**Cozinha:** Piso cerâmico, coloração mescla em tons de bege, tamanho 15cmx20cm. Paredes revestidas por azulejos lisos e claros 015x0,20 até o teto, com área de estufamento e azulejos faltantes. Pia em mármore (claro). Porta de entrada e batentes em madeira com acabamento em PVA esmalte.

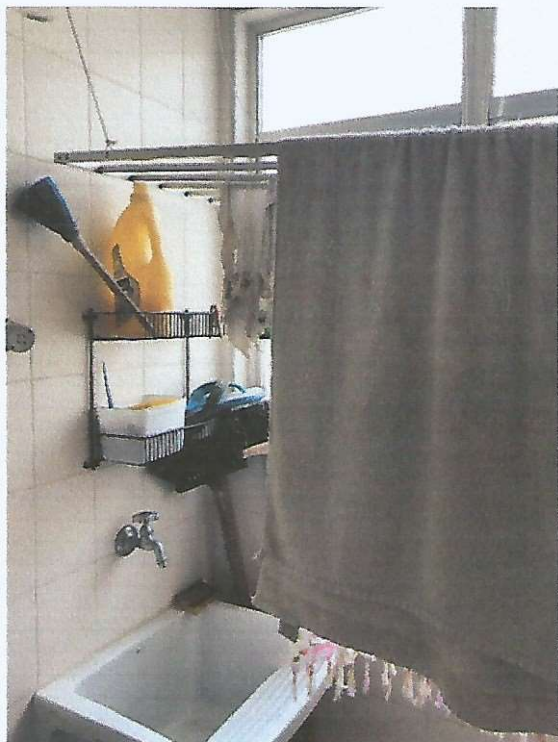
Figura 16 – Área de Serviços.

**Área de serviços:** Piso cerâmico, coloração mescla em tons de bege, tamanho 15cmx20cm. Paredes revestidas por azulejos lisos e claros 015x0,20 até o teto. Janela com vidros ondulados e esquadrias de alumínio. Porta e batentes em madeira com acabamento em PVA esmalte.

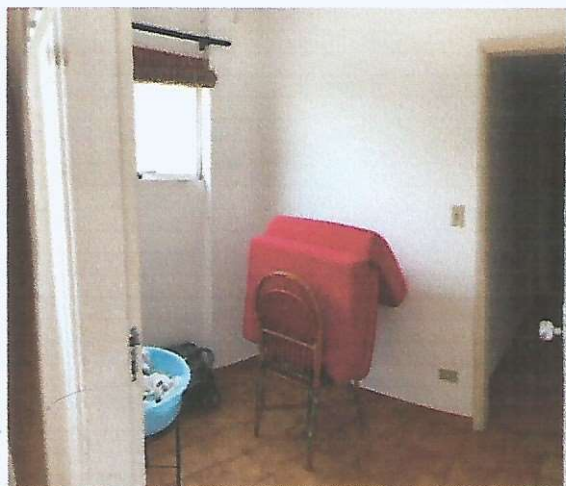
Figura 18 – Quarto de serviços.

**Dormitório serviços:** Piso cerâmico, coloração mescla em tons de bege, tamanho 15cmx20cm. Paredes com pintura PVA látex. Porta de entrada e batentes em madeira com acabamento em PVA esmalte.

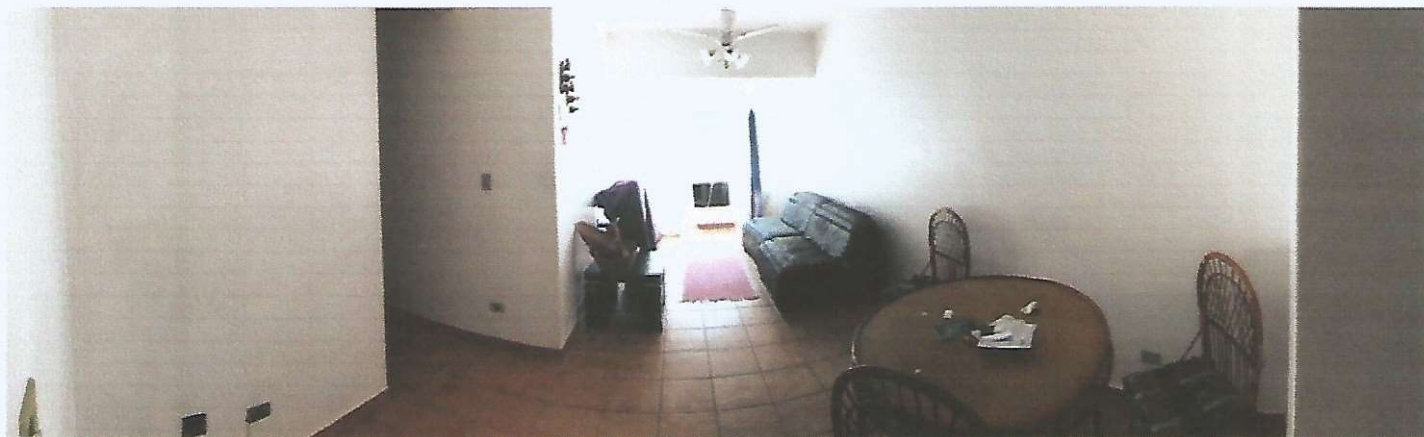
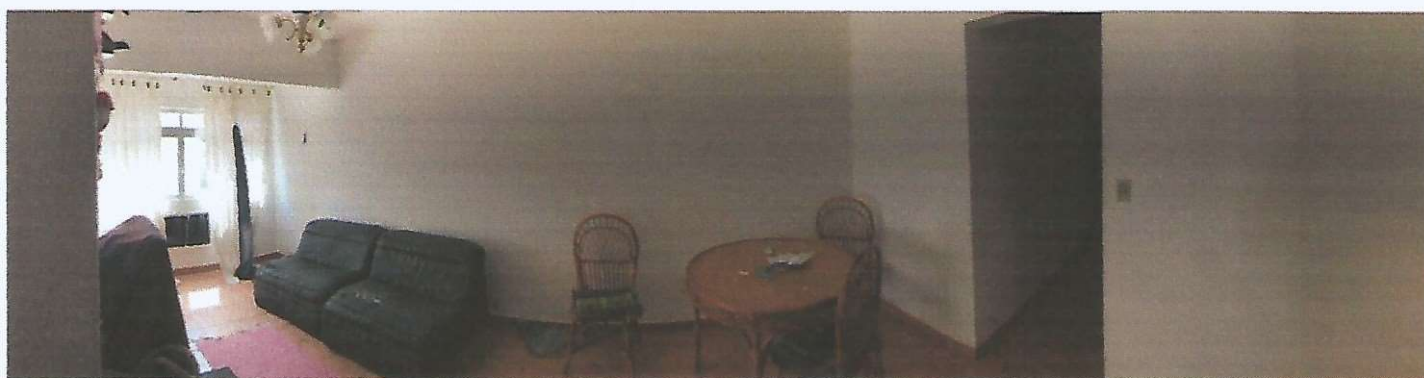
*Figura 20 – Vista Panorâmica Sala dois ambientes.*

**Sala:** Piso cerâmico de textura rústica, coloração mescla em tons de cerâmica, tamanho 30cmx30cm, paredes com pintura PVA látex. Porta de entrada e batentes em madeira com acabamento em pintura PVA esmalte.

*Figura 20.1 – Vista 2 Panorâmica Sala dois ambientes.*

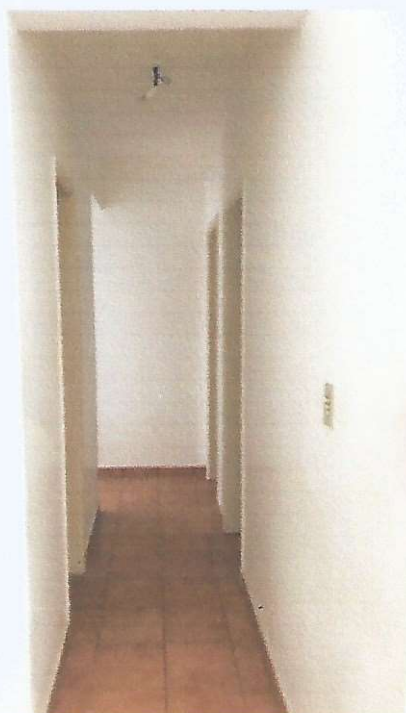
*Figura 22 – Hall de distribuição de cômodos.*

**Hall de distribuição:** Piso cerâmico de textura rústica, coloração mescla em tons de cerâmica, tamanho 30cmx30cm, paredes com pintura PVA látex. Porta e batentes em madeira com acabamento em Verniz.

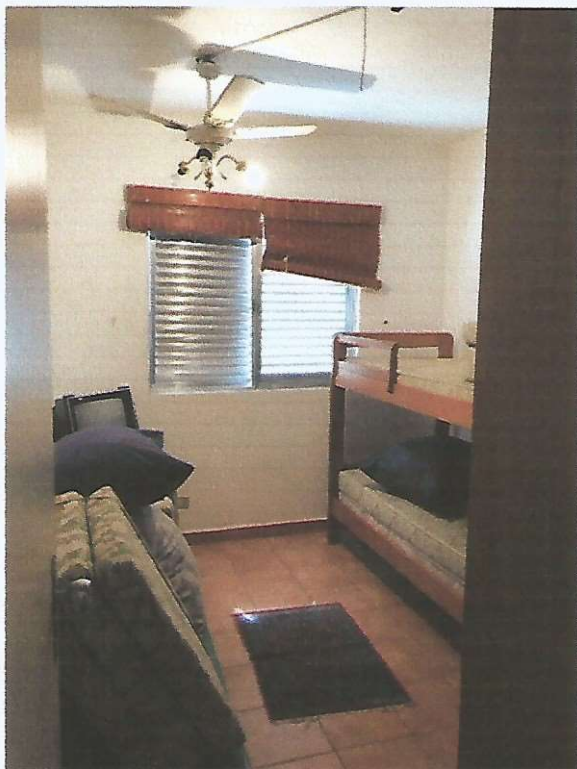
Figura 23 - Dormitório 1.

**Dormitórios:** Piso cerâmico de textura rústica, coloração mescla em tons de cerâmica, tamanho 30cmx30cm, paredes com pintura PVA látex. Porta e batentes

em madeira com acabamento em pintura PVA Esmalte. Armários embutidos, em madeira e acabamento padrão cerejeira. Janela de vidro com esquadrias e venezianas de alumínio.

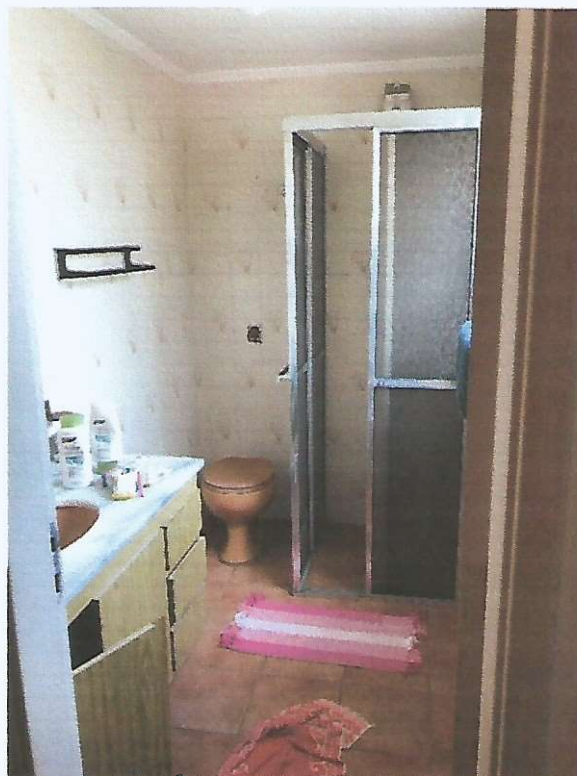
Figura 24 - Banheiro Social.

**Banheiro Social:** Piso cerâmico de textura rústica, coloração mescla em tons de cerâmica, tamanho 30cmx30cm, paredes revestidas por azulejos claros brilhantes de tamanho 0,15cmx0,15cm decorados e até o teto. Pia em mármore claro, gabinete embutido. Janela basculante em vidro ondulado com esquadria de alumínio. Portas e batentes em madeira com acabamento em pintura PVA esmalte.

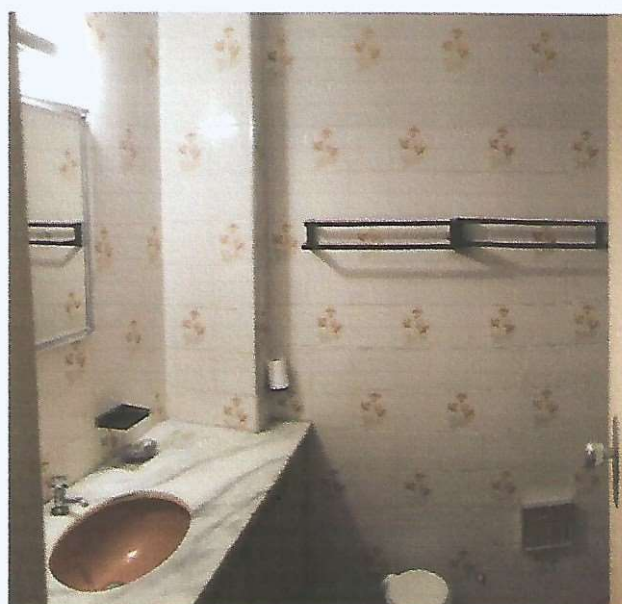
Figura 26 - Banheiro Suíte.

**Banheiro Suíte:** Piso cerâmico de textura rústica, coloração mescla em tons de cerâmica, tamanho 30cmx30cm, paredes revestidas por azulejos claros brilhantes de tamanho 0,15cmx0,15cm decorados e até o teto. Pia em mármore claro, gabinete embutido. Janela basculante em vidro ondulado com esquadria de alumínio. Portas e batentes em madeira com acabamento em pintura PVA esmalte.
