O presente trabalho tem por objetivo apurar o “Valor de Mercado Livre para Venda” de um imóvel com as seguintes características:

***“Um terreno com área igual a 339,95 m<sup>2</sup> e benfeitorias como: loja de armarinhos, bar, restaurante, loja de produtos fotográficos, apartamento (moradia da ré), edícula e apartamento (abandonado), localizados na Rua Barra Funda, nº 731, 735 e 739 esquina com a Rua Lopes Chaves, Bairro da Barra Funda, município de São Paulo – SP”.***

#### **IV – Características do Imóvel**

**VI – Relatório Fotográfico**

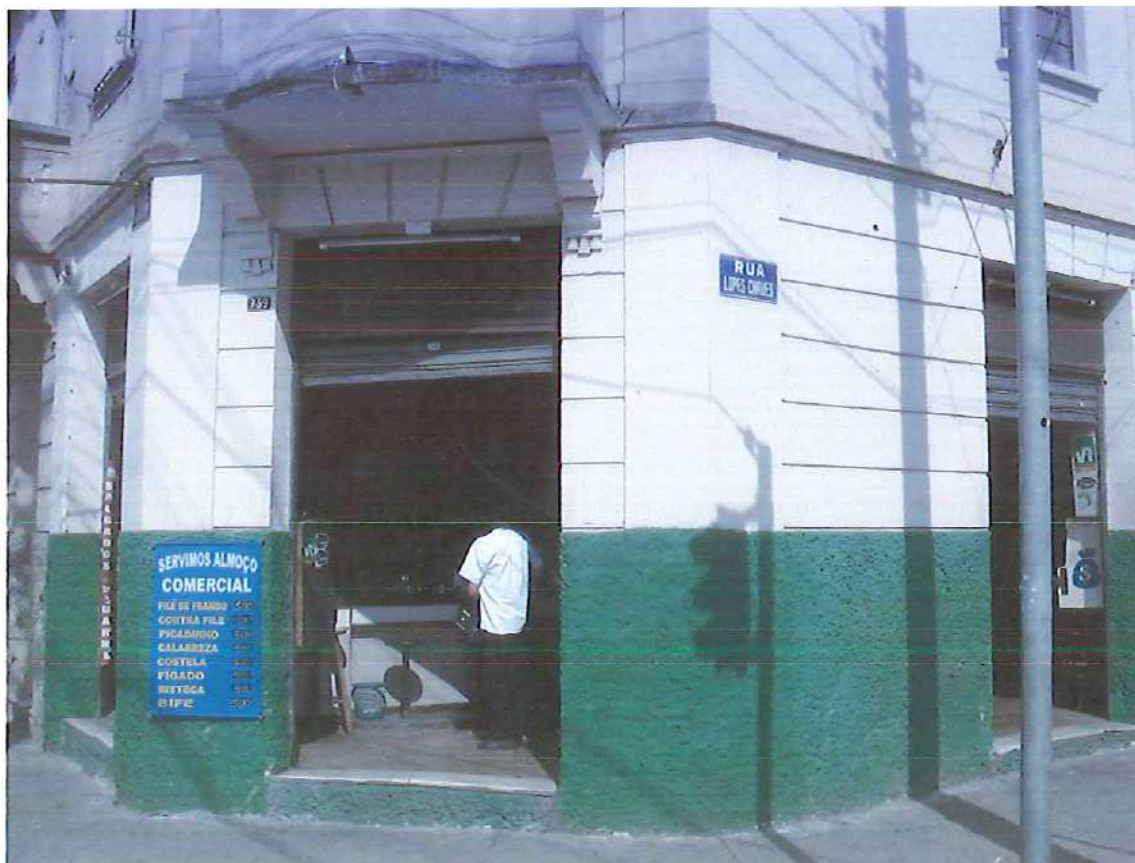
**FOTO NRO 001** - Vista do imóvel avaliando localizado na Rua Barra Funda esquina com a Rua Lopes Chaves, bairro da Barra Funda, município de São Paulo – SP. (Detalhe – imóvel parcialmente locado para um bar)

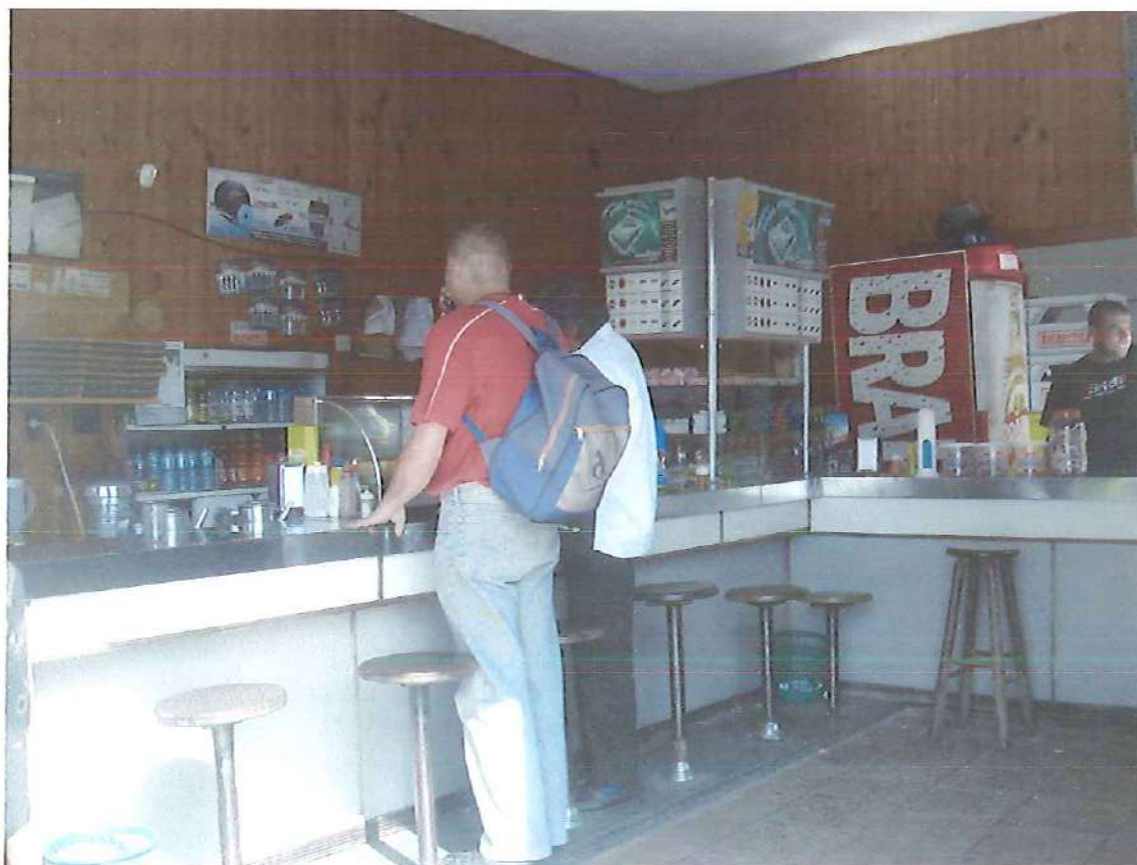
**FOTO NRO 002** - Vista do imóvel avaliando localizado na Rua Barra Funda esquina com a Rua Lopes Chaves, bairro da Barra Funda, município de São Paulo – SP. (Detalhe – imóvel parcialmente locado para um bar)

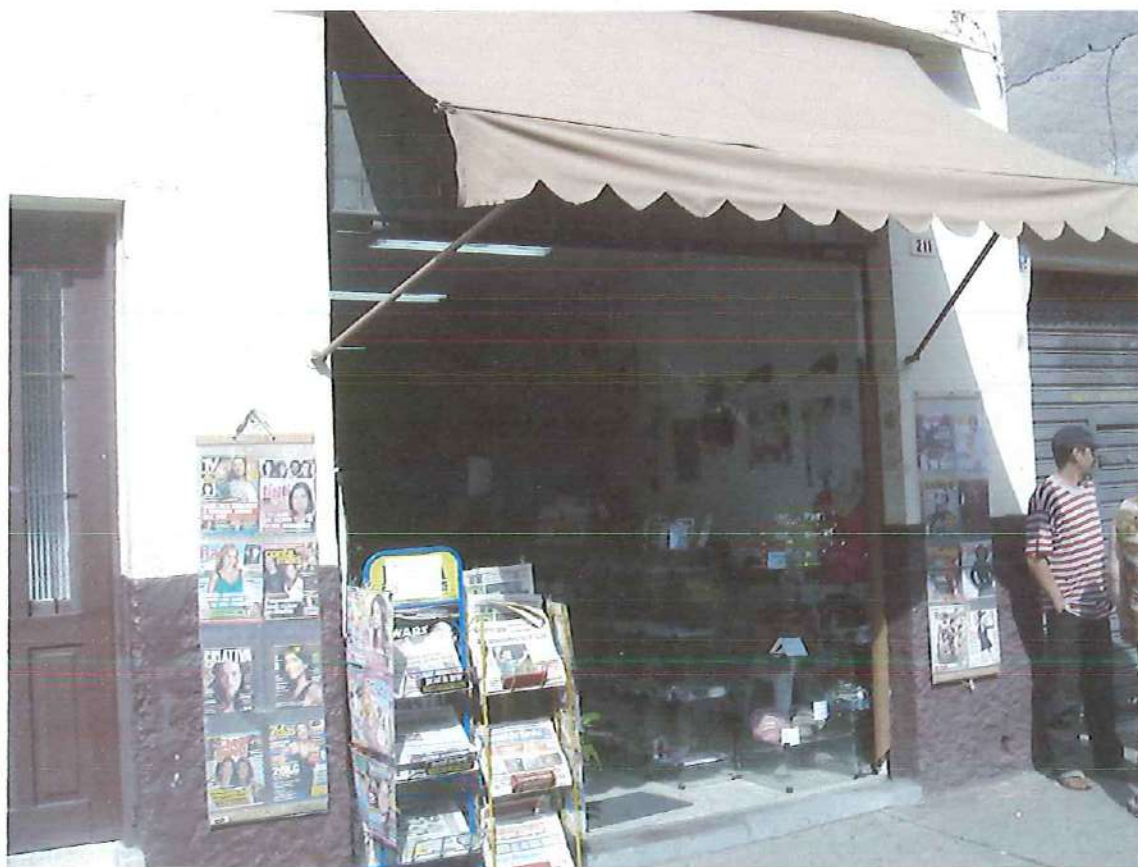
**FOTO NRO 003** - Vista do imóvel avaliando localizado na Rua Barra Funda esquina com a Rua Lopes Chaves, bairro da Barra Funda, município de São Paulo – SP. (Detalhe – imóvel parcialmente locado para uma loja de armazinhos)

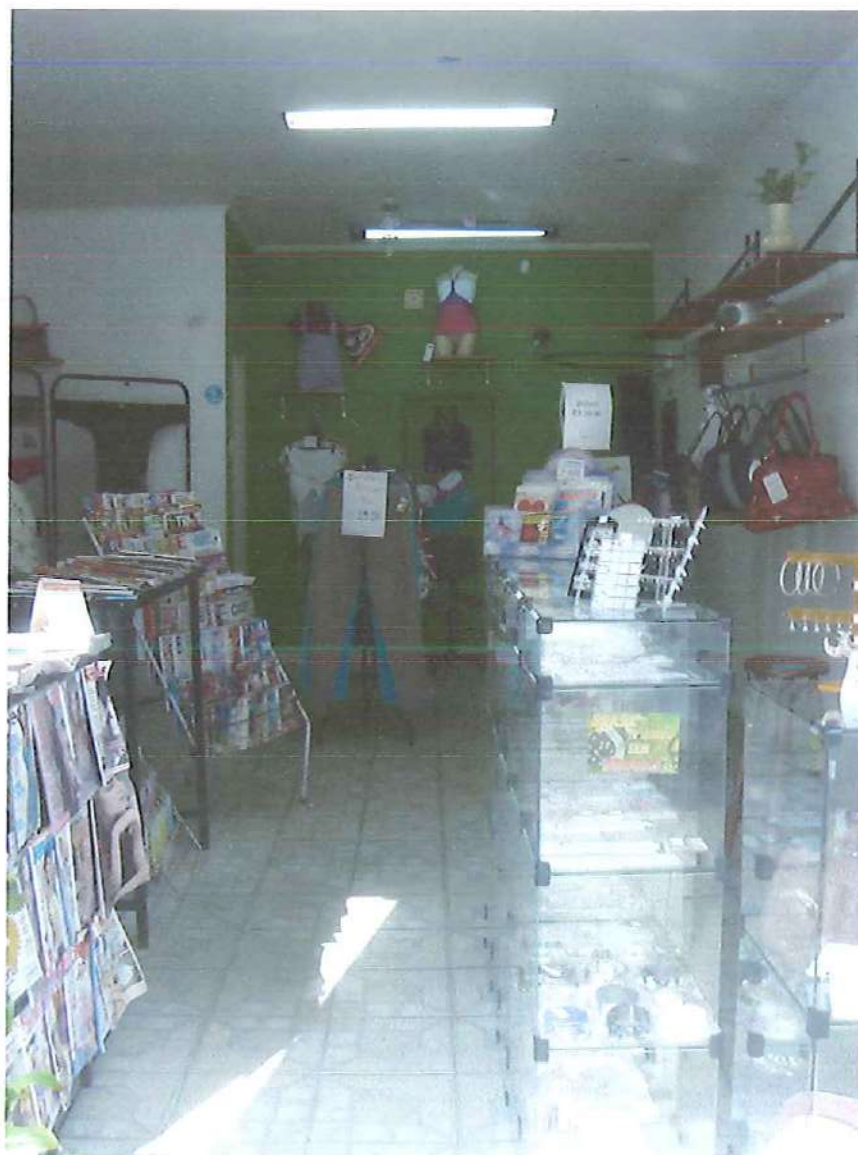
**FOTO NRO 004** - Vista do imóvel avaliando localizado na Rua Barra Funda esquina com a Rua Lopes Chaves, bairro da Barra Funda, município de São Paulo – SP. (Detalhe – imóvel parcialmente locado para uma loja de armazinhos)

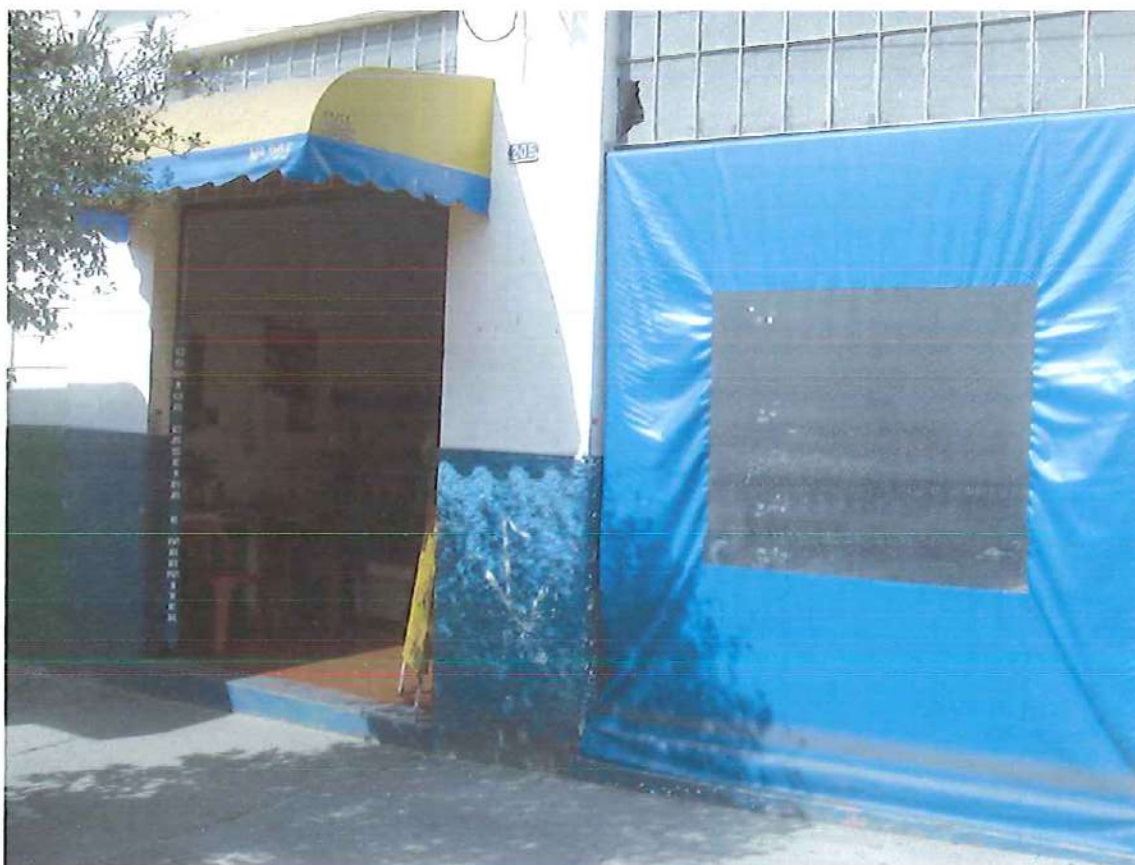
**FOTO NRO 005** - Vista do imóvel avaliando localizado na Rua Barra Funda esquina com a Rua Lopes Chaves, bairro da Barra Funda, município de São Paulo – SP. (Detalhe – imóvel parcialmente locado para um restaurante)

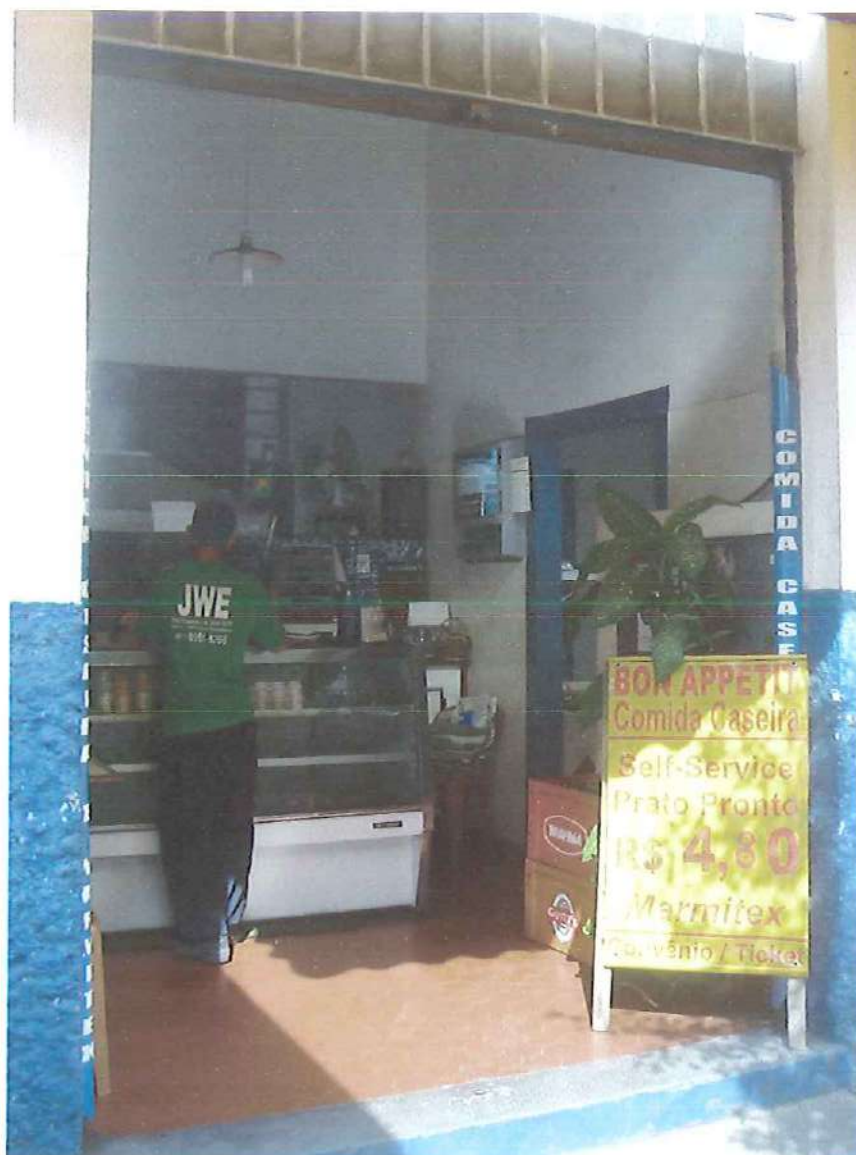
**FOTO NRO 006** - Vista do imóvel avaliando localizado na Rua Barra Funda esquina com a Rua Lopes Chaves, bairro da Barra Funda, município de São Paulo – SP. (Detalhe – imóvel parcialmente locado para um restaurante)

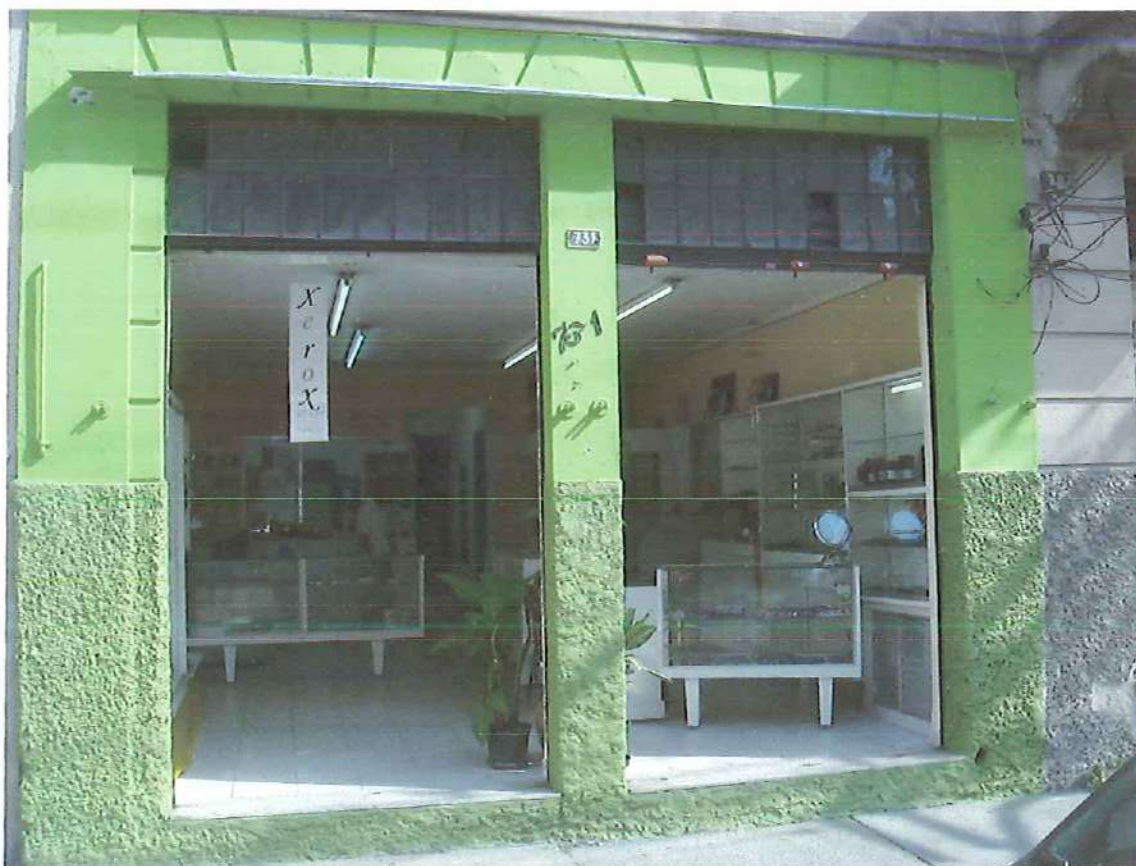
**FOTO NRO 007** - Vista do imóvel avaliando localizado na Rua Barra Funda esquina com a Rua Lopes Chaves, bairro da Barra Funda, município de São Paulo – SP. (Detalhe – imóvel parcialmente locado para uma loja de produtos fotográficos)

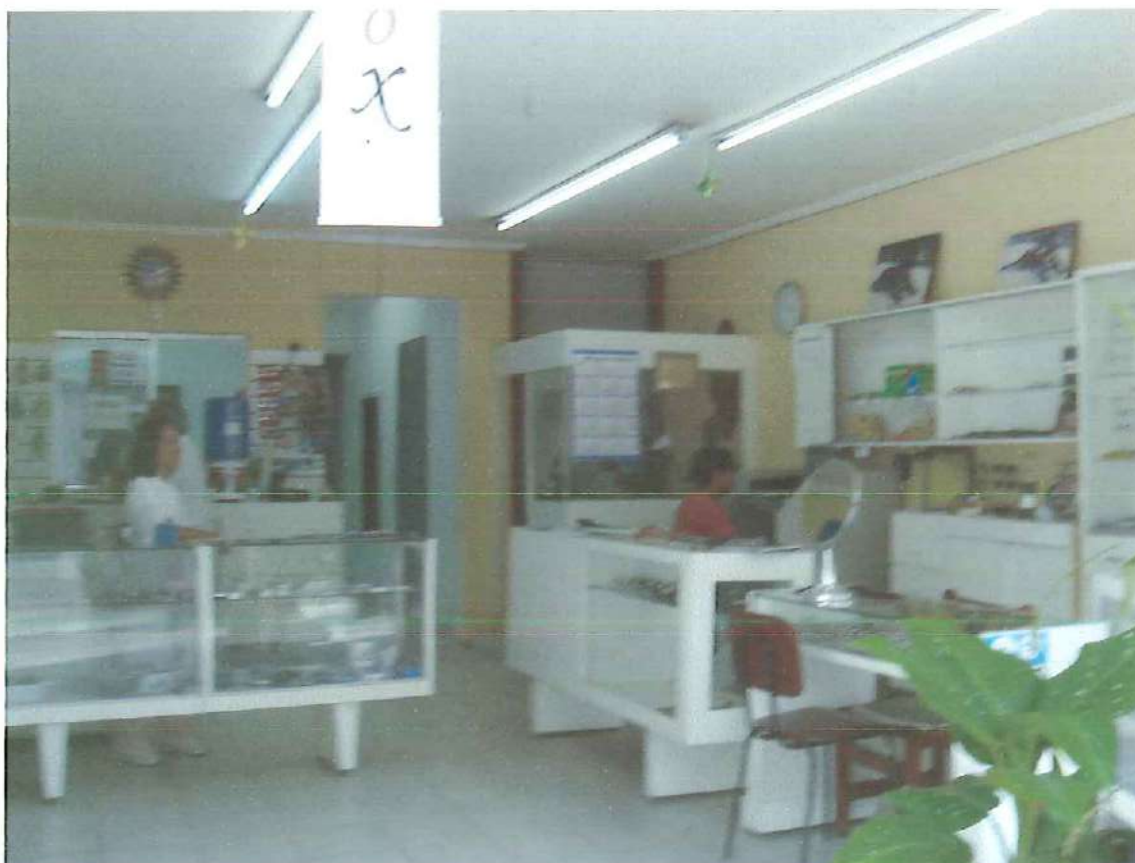
**FOTO NRO 008** - Vista do imóvel avaliando localizado na Rua Barra Funda esquina com a Rua Lopes Chaves, bairro da Barra Funda, município de São Paulo – SP. (Detalhe – imóvel parcialmente locado para uma loja de produtos fotográficos)

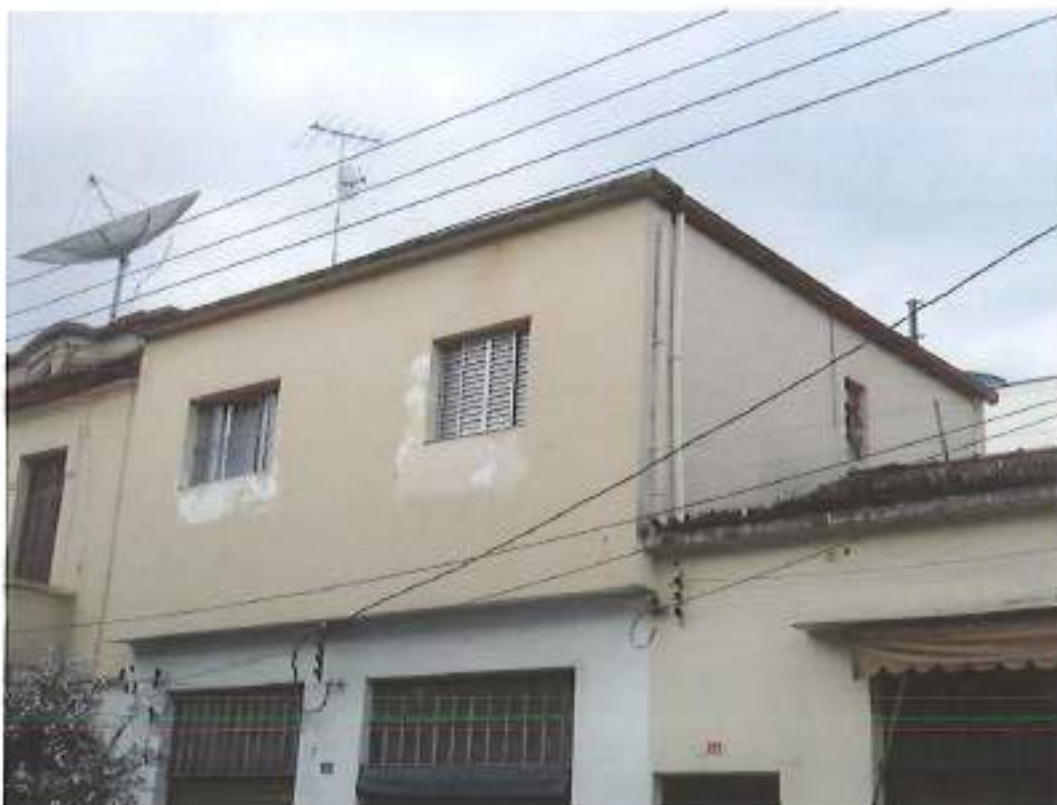
5 – Apartamento – Domicílio da Ré - “Necessitando de reparos simples”, possui uma idade aparente de construção de 10 anos, vida útil de 70 anos e o fator de depreciação pelo obsolescência e estado de conservação é de 0,877 (D – 14 de acordo com a Tabela de *Ross-Heidecke* de Depreciação Física).

**FOTO NRO 009** – Vista geral da fachada do imóvel avaliando (apartamento – domicílio da Ré), localizado na Rua Lopes Chaves, 209 – Bairro da Barra Funda – município de São Paulo – SP.

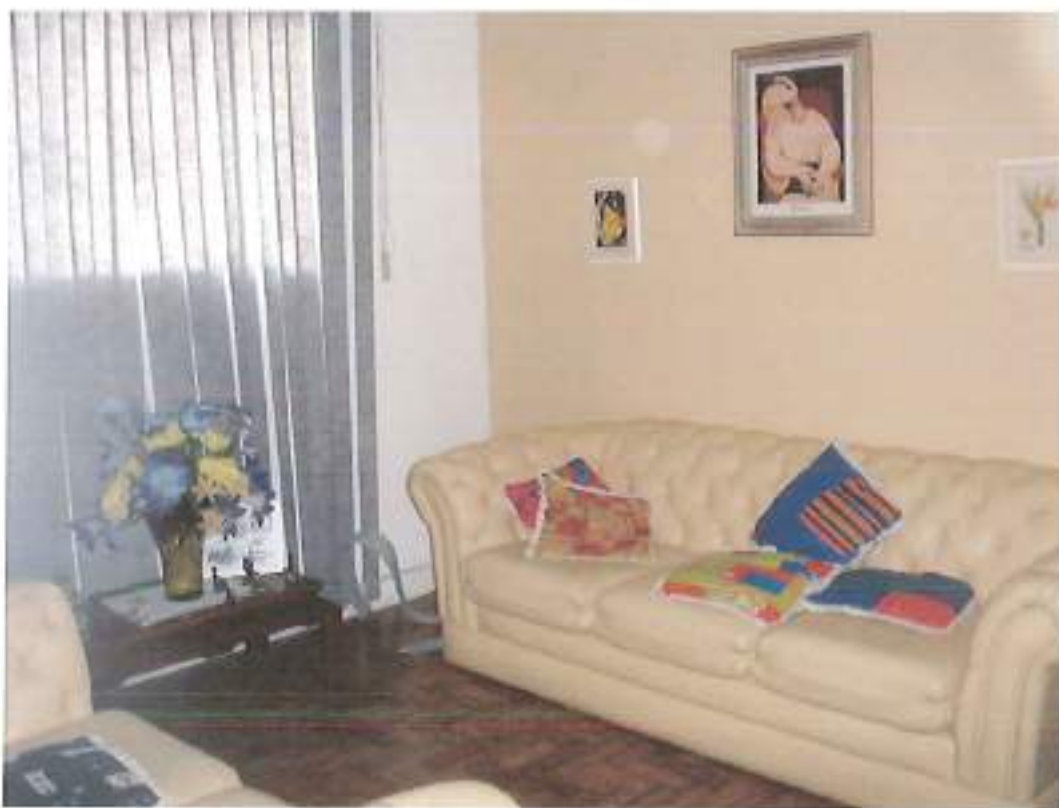
**FOTO NRO 010** – Vista interna do imóvel avaliando (apartamento – domicílio da Ré), localizado na Rua Lopes Chaves, 209 – Bairro da Barra Funda – município de São Paulo – SP.

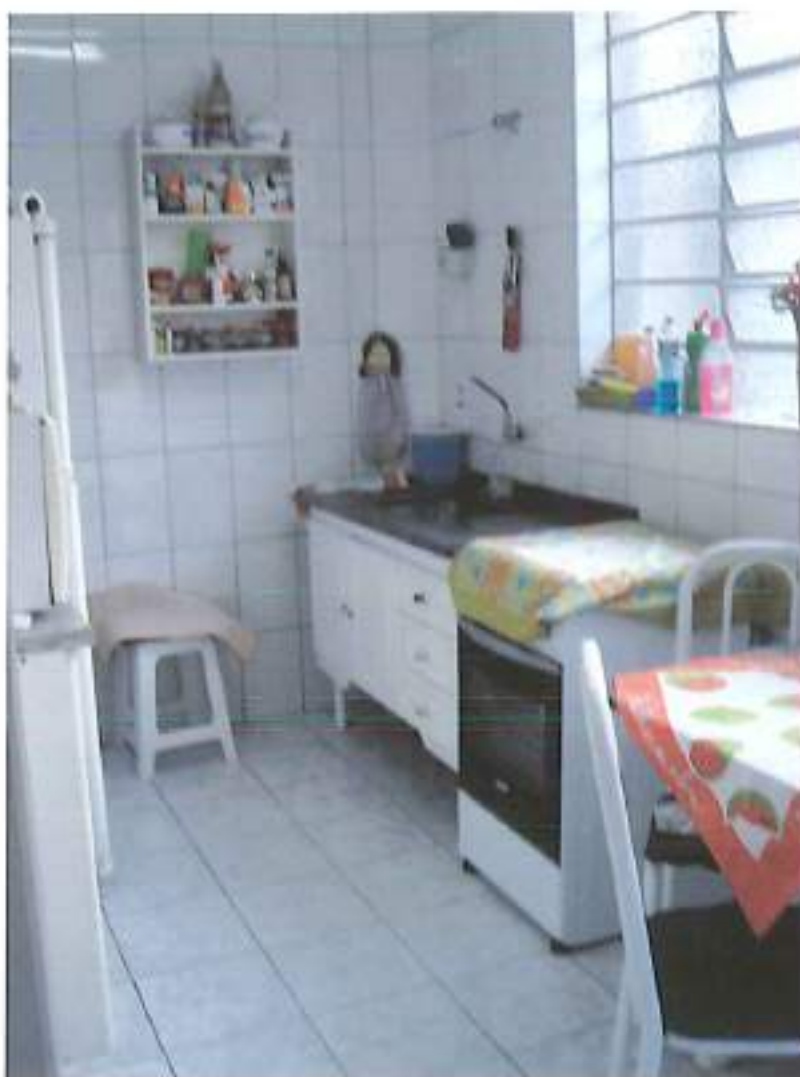
**FOTO NRO 011** – Vista interna do imóvel avaliando (apartamento – domicílio da Ré), localizado na Rua Lopes Chaves, 209 – Bairro da Barra Funda – município de São Paulo – SP.

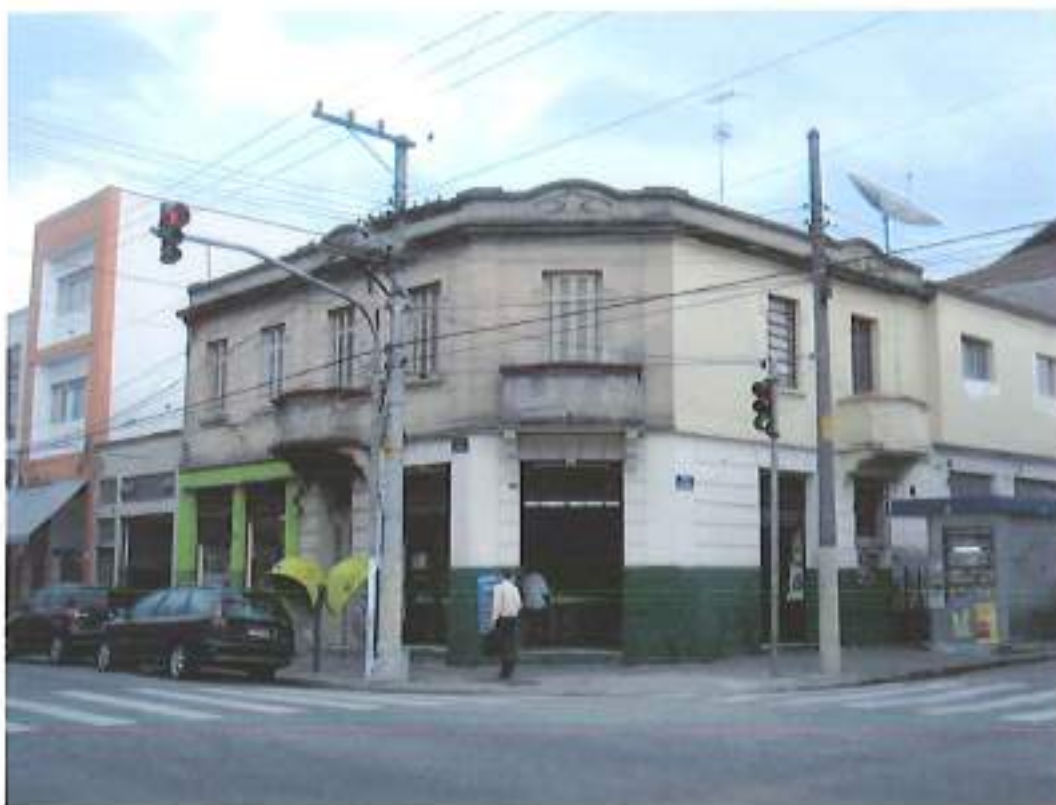
6 – Apartamento esquina - “Necessitando de reparos simples a importantes”, possui uma idade real de construção de 50 anos, vida útil de 70 anos e o fator de depreciação pelo obsolescência e estado de conservação é de 0,410 (F - 71 de acordo com a Tabela de *Ross-Heidecke* de Depreciação Física).

**FOTO NRO 012** – Vista da fachada do imóvel avaliando (apartamento – pavimento superior), localizado na Rua Barra Funda, 735 esquina com a Lopes Chaves – Bairro da Barra Funda – município de São Paulo – SP.

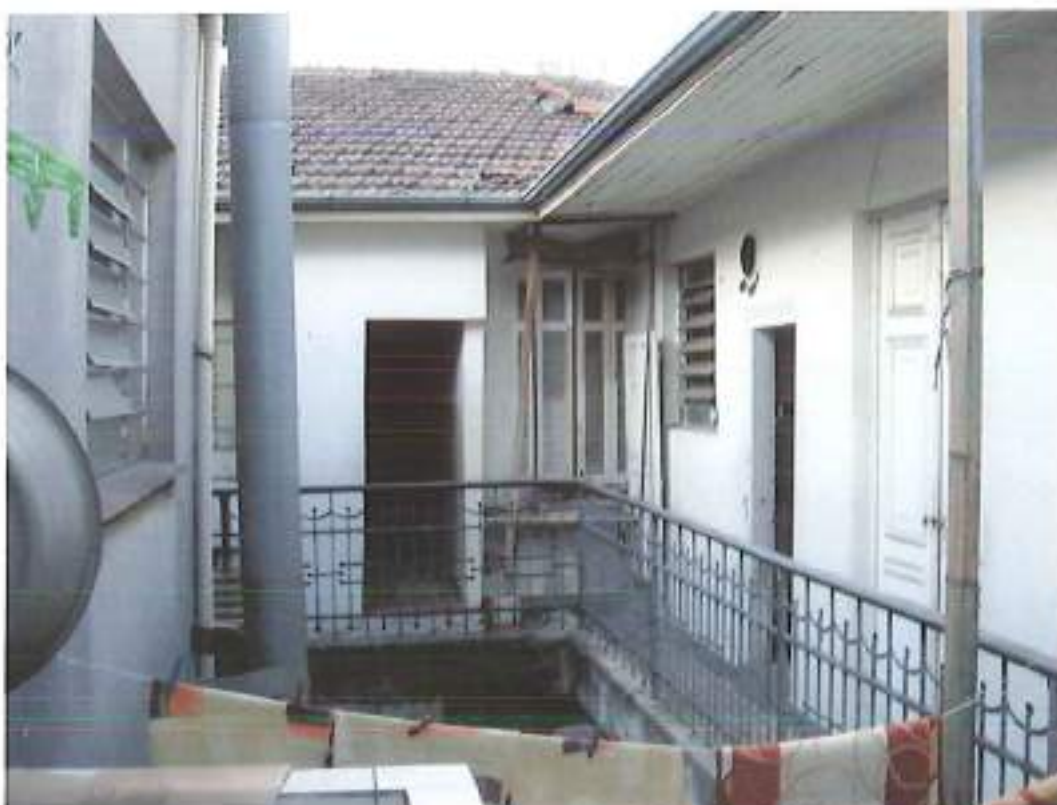
**FOTO NRO 013** – Vista interna do imóvel avaliando (apartamento – pavimento superior), localizado na Rua Barra Funda, 735 esquina com a Lopes Chaves – Bairro da Barra Funda – município de São Paulo – SP.

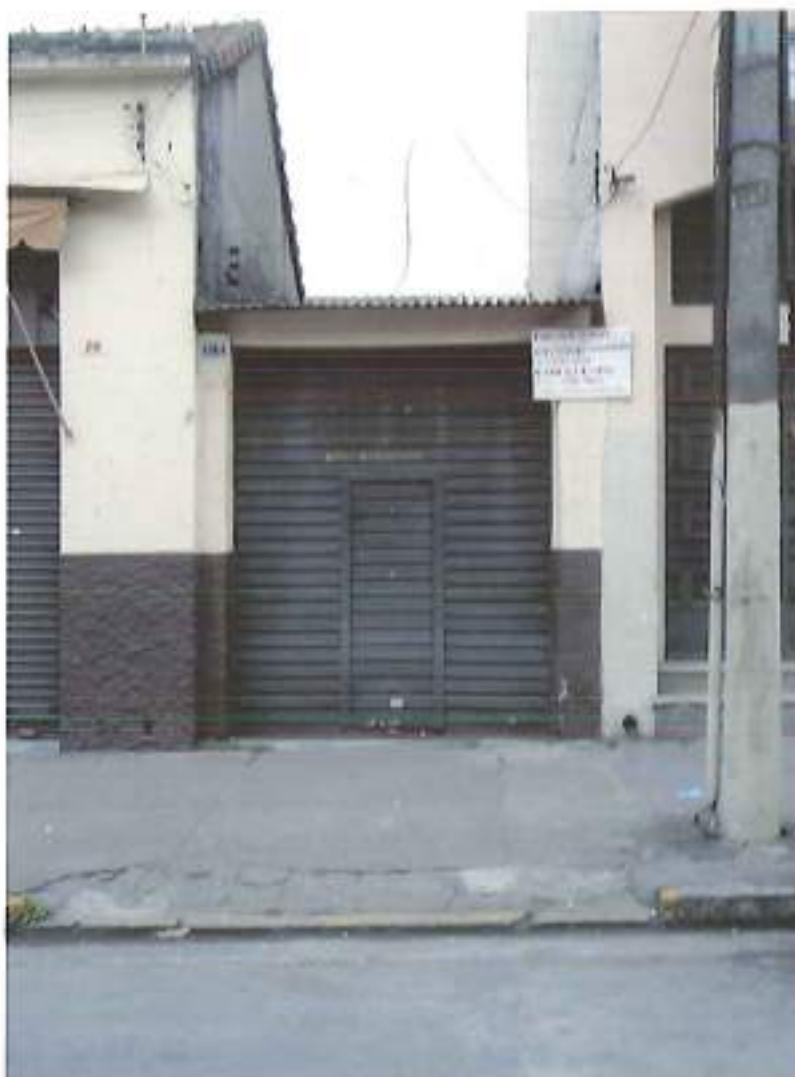
7 – Edícula - “Necessitando de reparos simples a importantes”, possui uma idade real de construção de 30 anos, vida útil de 60 anos e o fator de depreciação pelo obsolescimento e estado de conservação é de 0,534 (F- 50 de acordo com a Tabela de *Ross-Heidecke* de Depreciação Física).

**FOTO NRO 014** – Vista da fachada do imóvel avaliando (edícula), localizado na Rua Lopes Chaves, 215 – Bairro da Barra Funda – município de São Paulo – SP.
