# ***LAUDO TÉCNICO DE AVALIAÇÃO***

Juízo de Direito da 4ª Vara Cível da Comarca de Sorocaba/SP

Processo nº. 1029344-90.2016.8.26.0602

O presente Laudo Técnico consiste na aferição do valor do bem imóvel identificado pela unidade autônoma designada por apartamento n. 41, integrante do 4º. Andar do condomínio autor, localizado na Rua 7 de Setembro nº. 820, região central deste Município de Sorocaba, por sua vez, objeto de penhora.

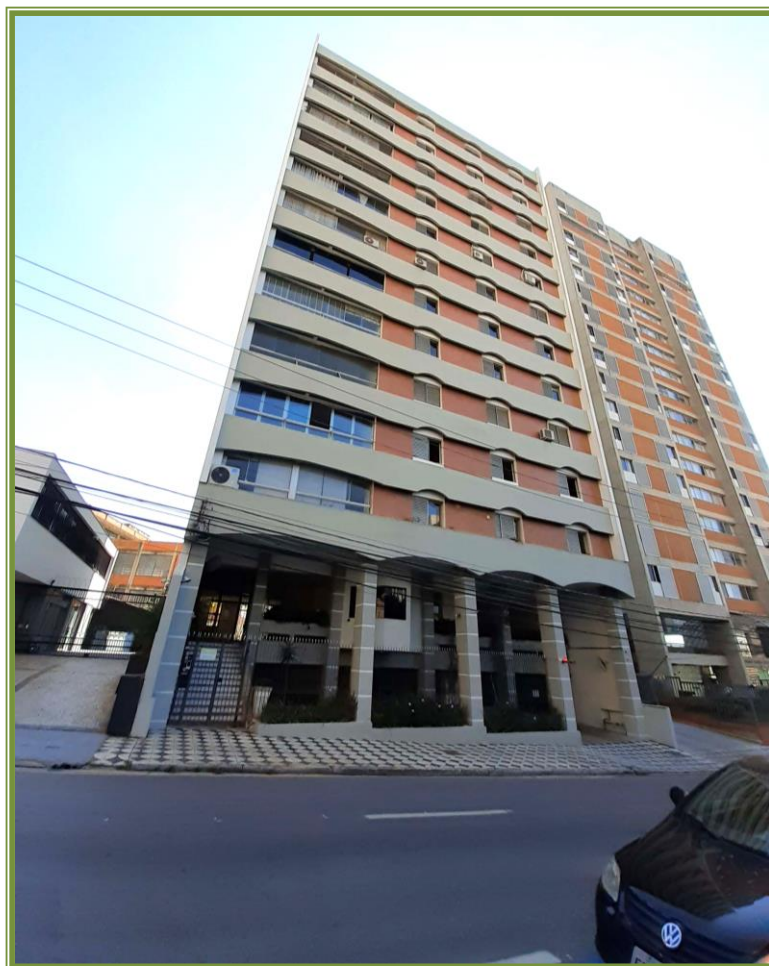
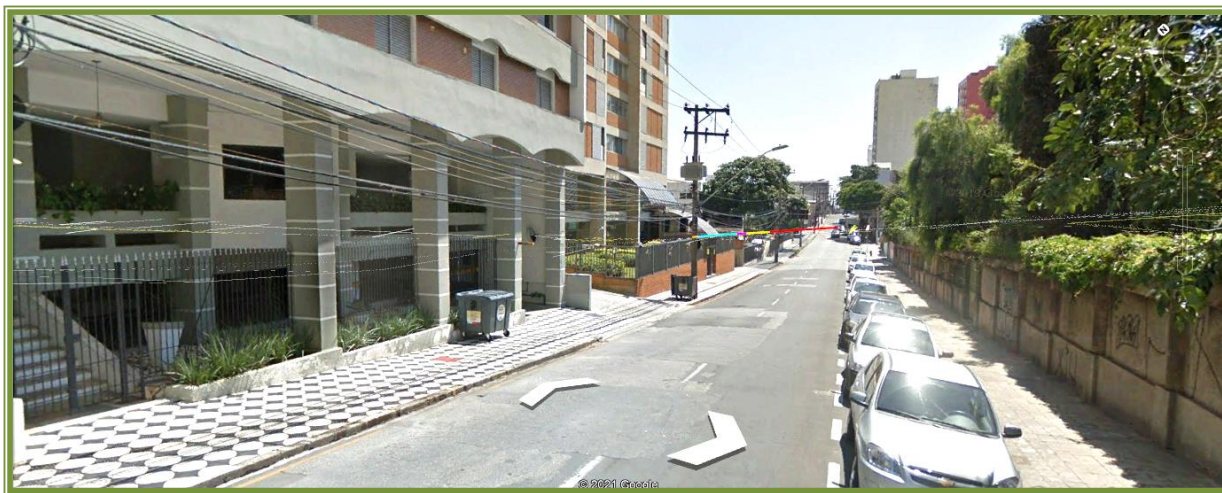
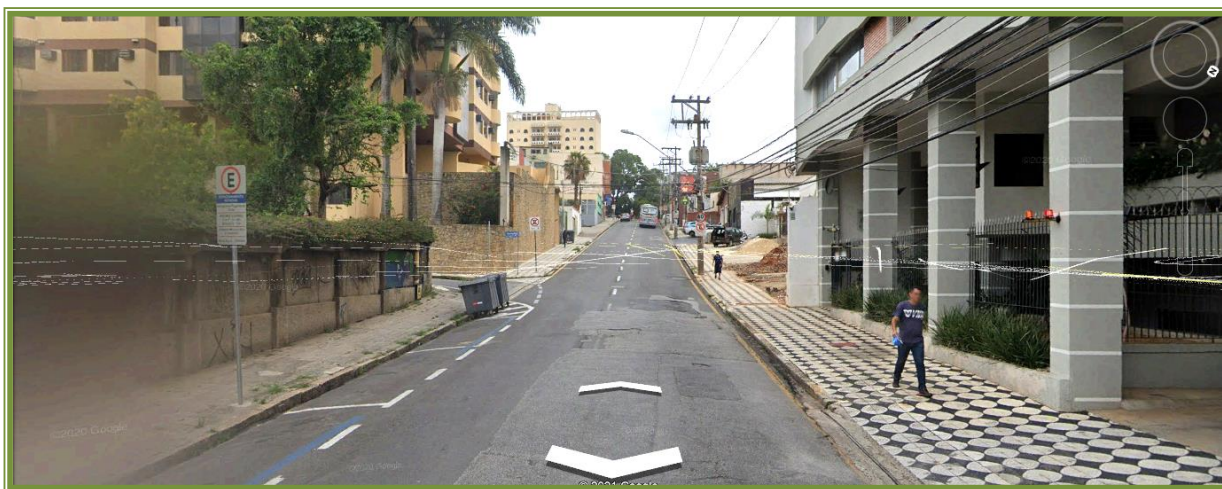
As imagens seguintes mostram vistas gerais da fachada do edifício e suas adjacências.

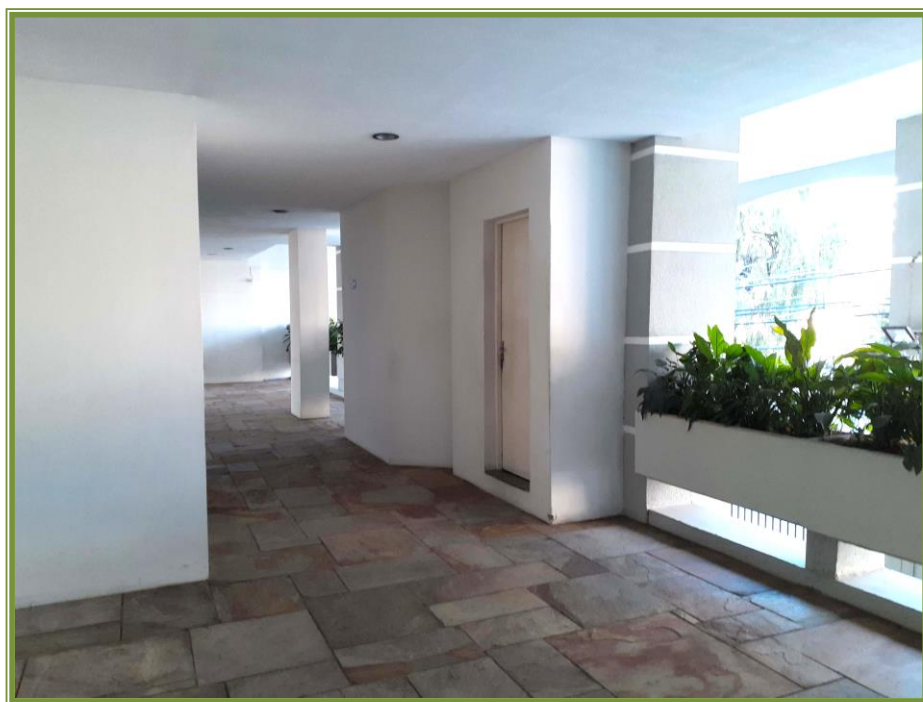
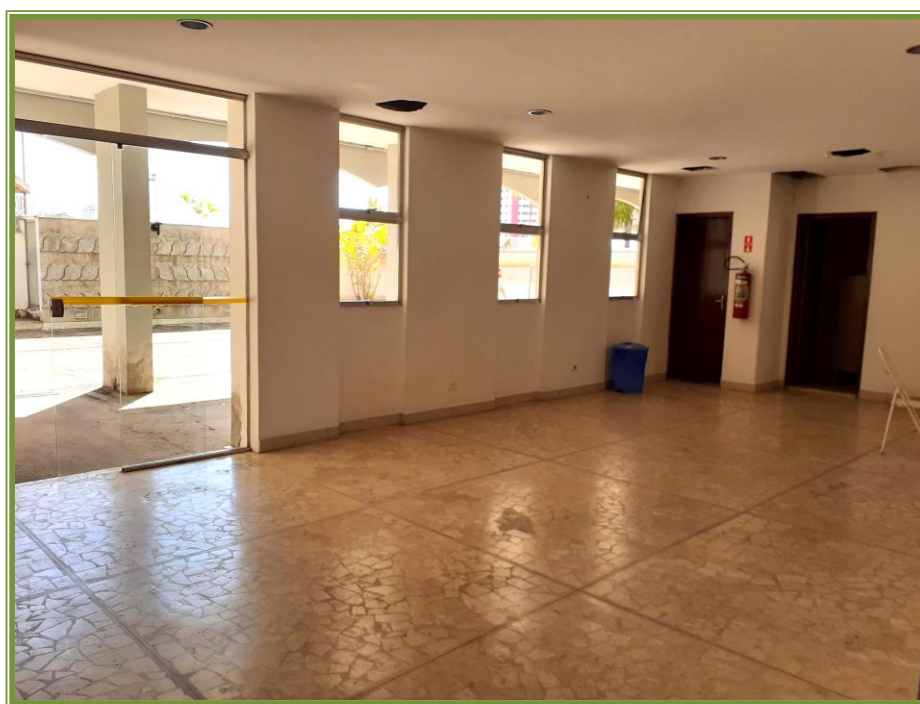
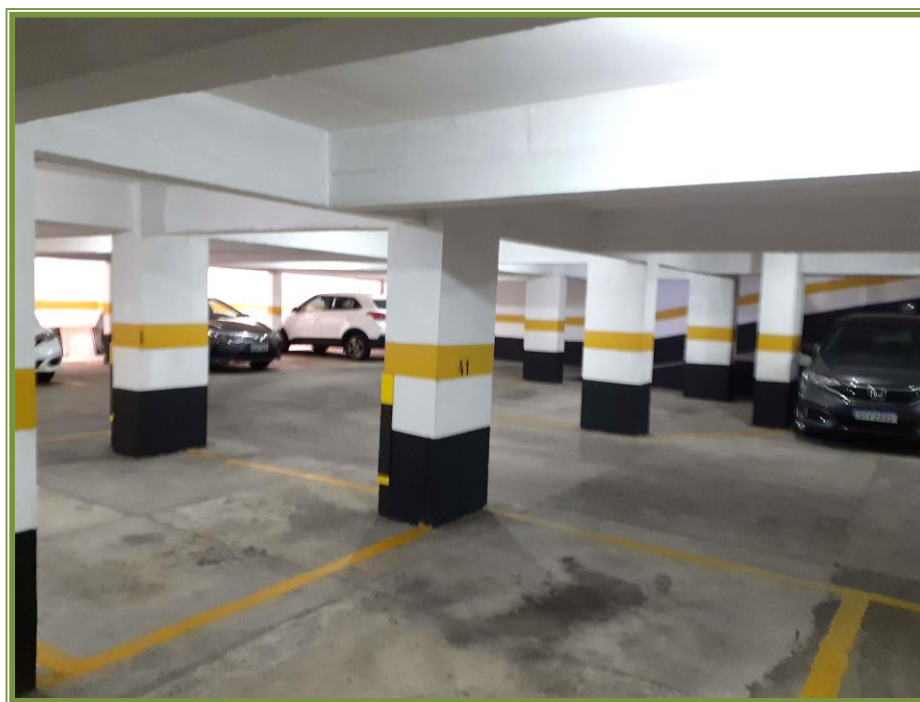
O “Condomínio Edifício Itamarati” trata-se de empreendimento antigo de padrão superior, composto de torre única com 11 pavimentos tipo, com um total de 21 unidades habitacionais autônomas (2 por andar). Dispõe de portaria com segurança 24h.

É composto por 2 subsolos de garagem (2 vagas para cada unidade) e pavimento térreo onde estão situados o hall de entrada, jardim, salão de festas, cozinha e elevadores social e de serviço. No 15º. Pavimento situam-se o ático e a zeladoria, além da casa de máquinas, aquecedores e caixas d’água.

As imagens seguintes mostram vistas gerais das áreas comuns do condomínio.

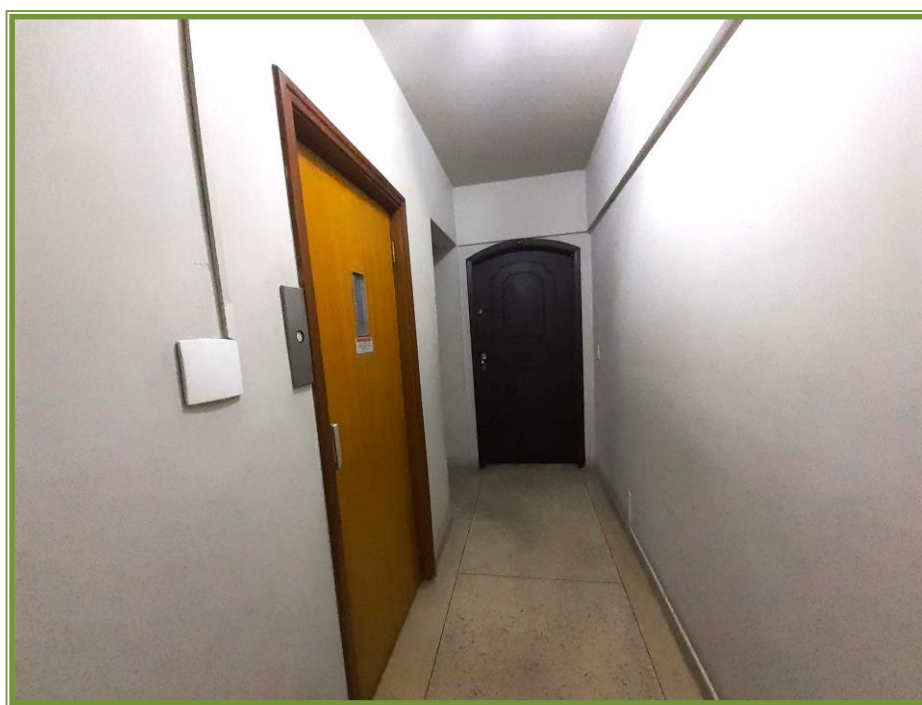
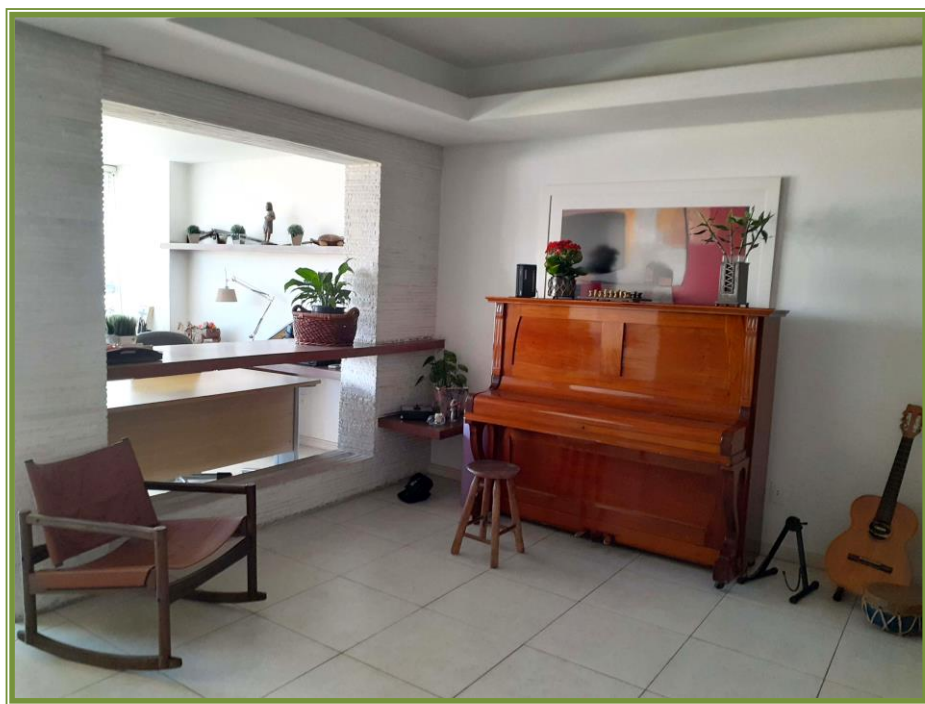
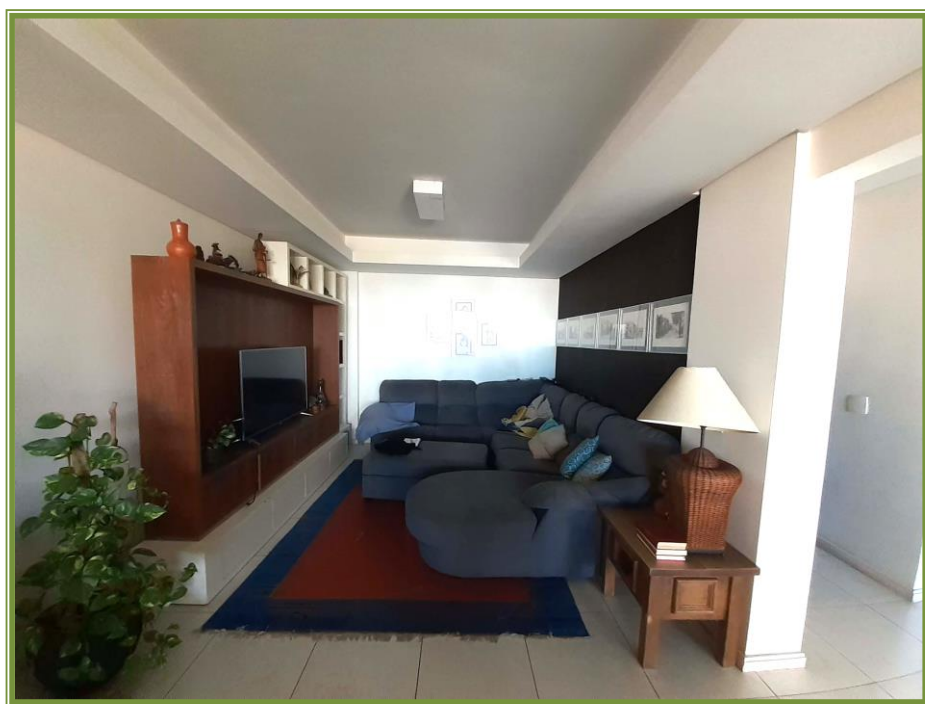
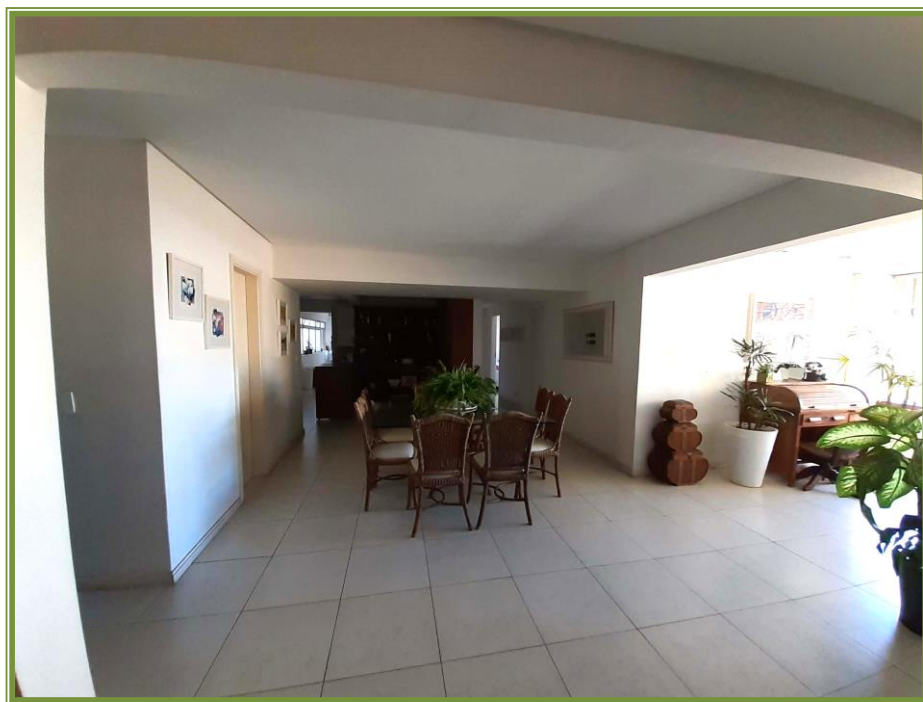
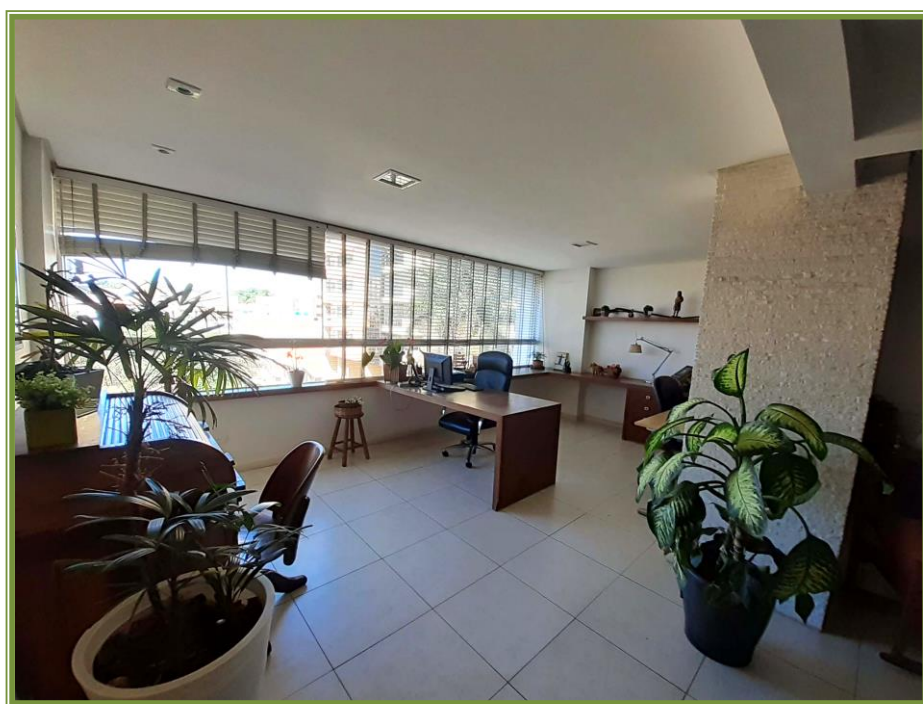
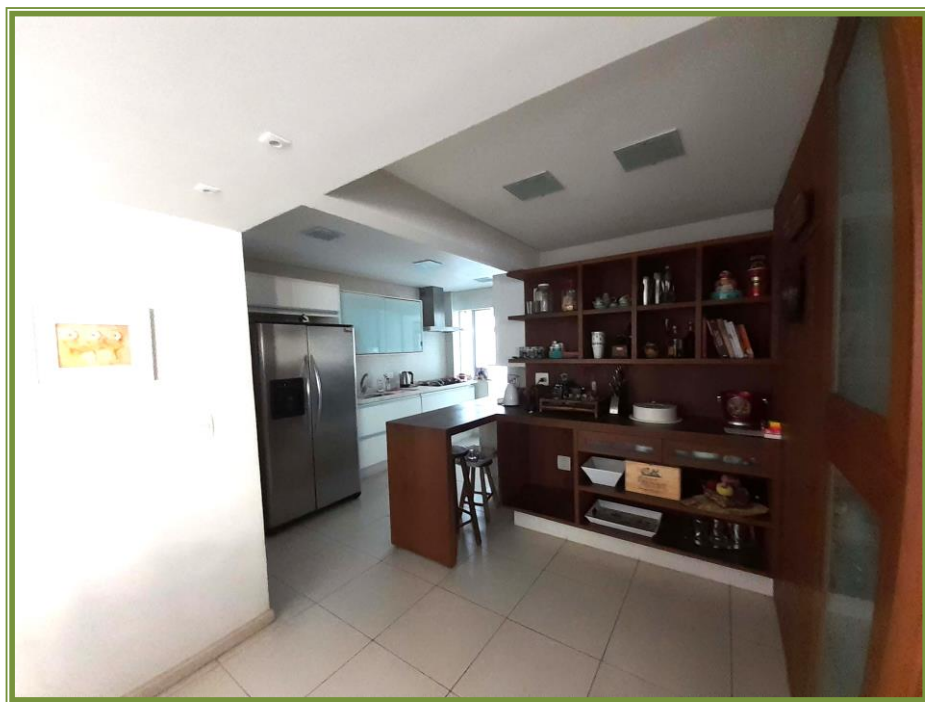
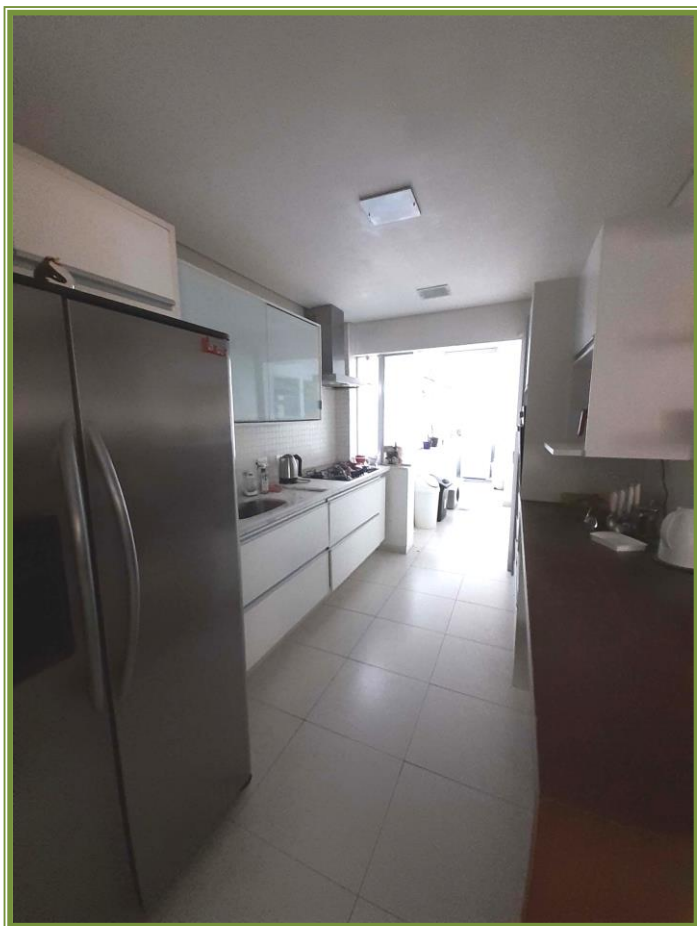
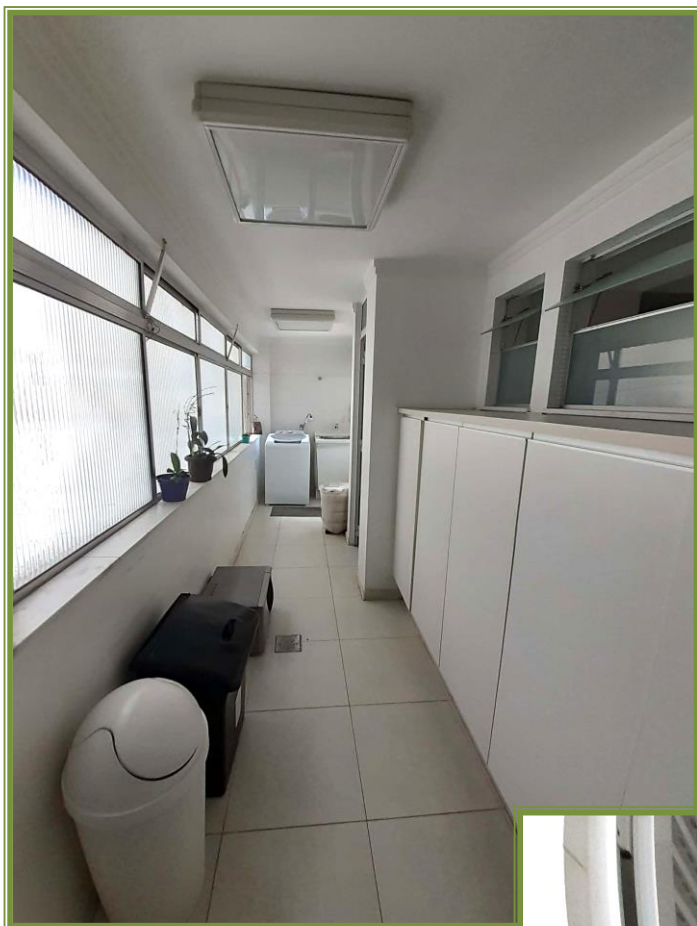
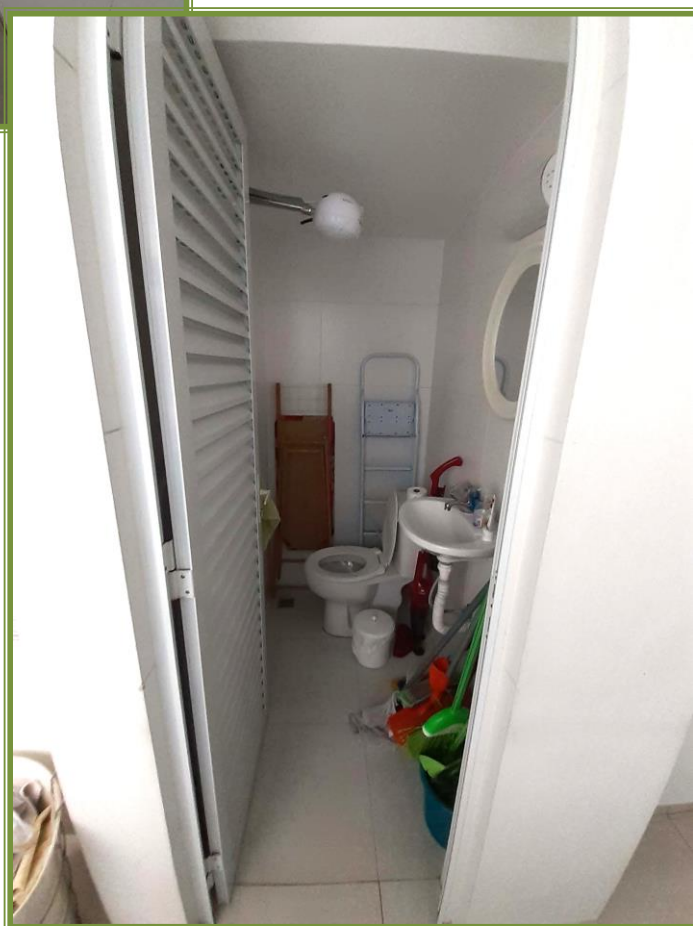
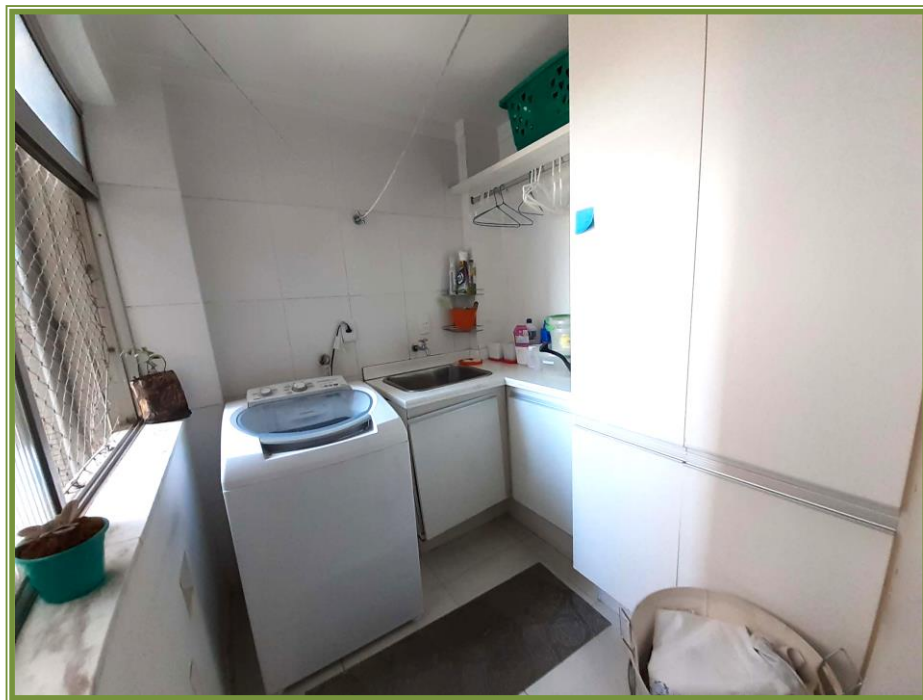
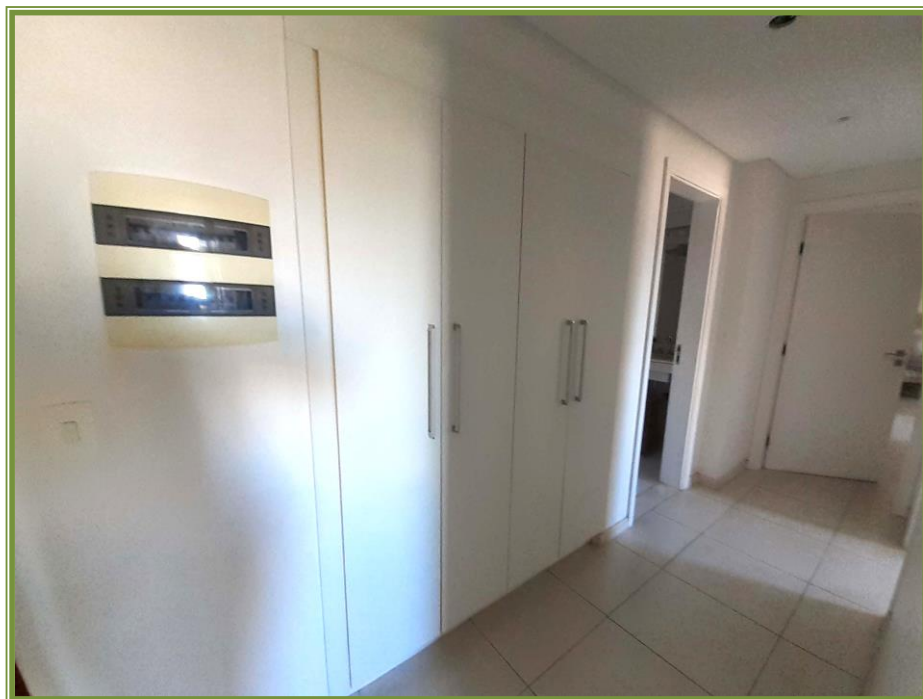
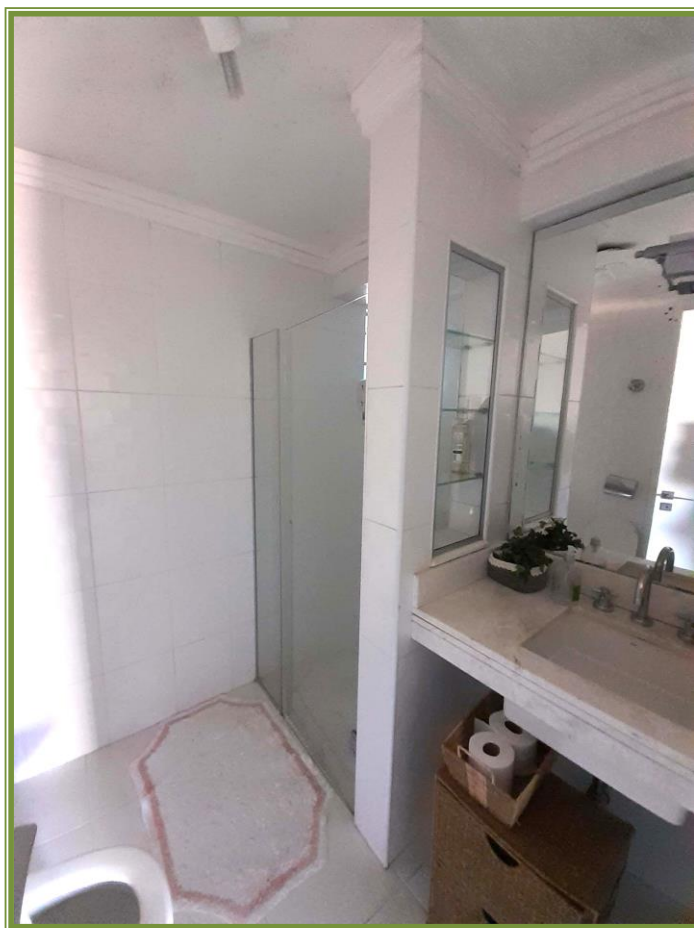
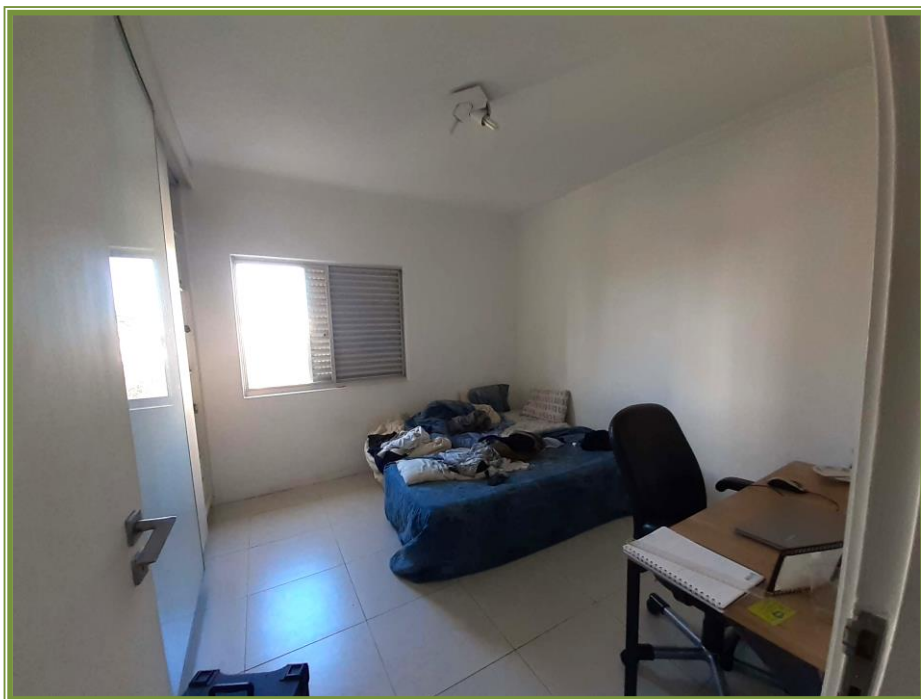
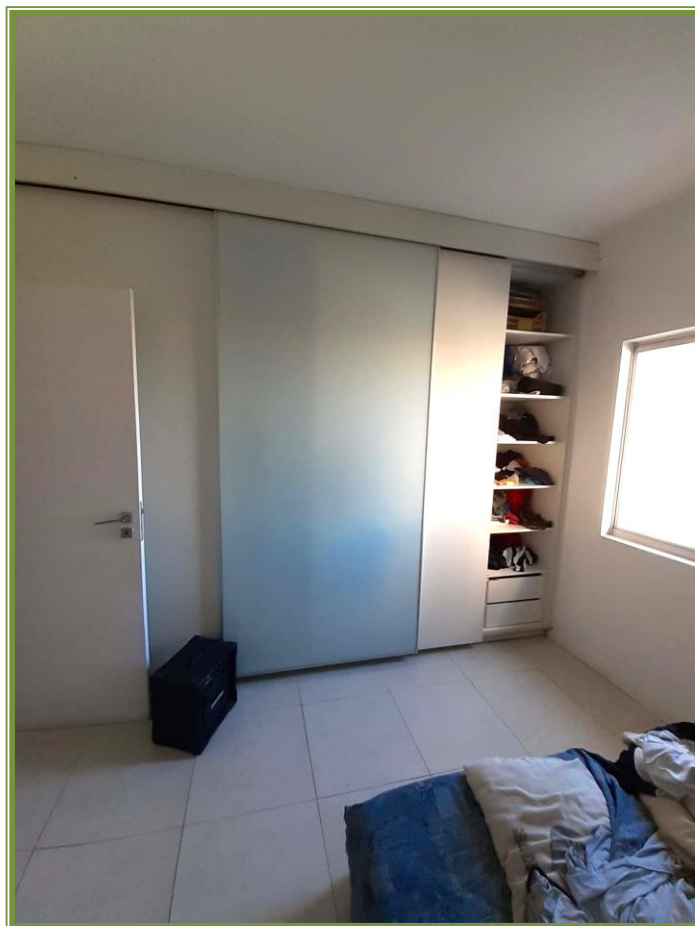
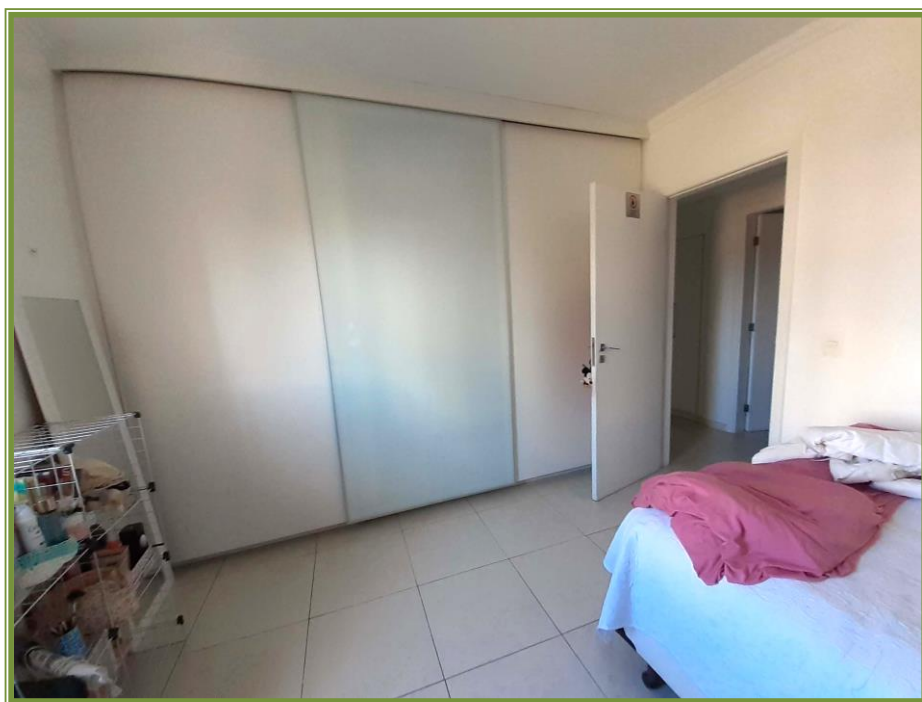
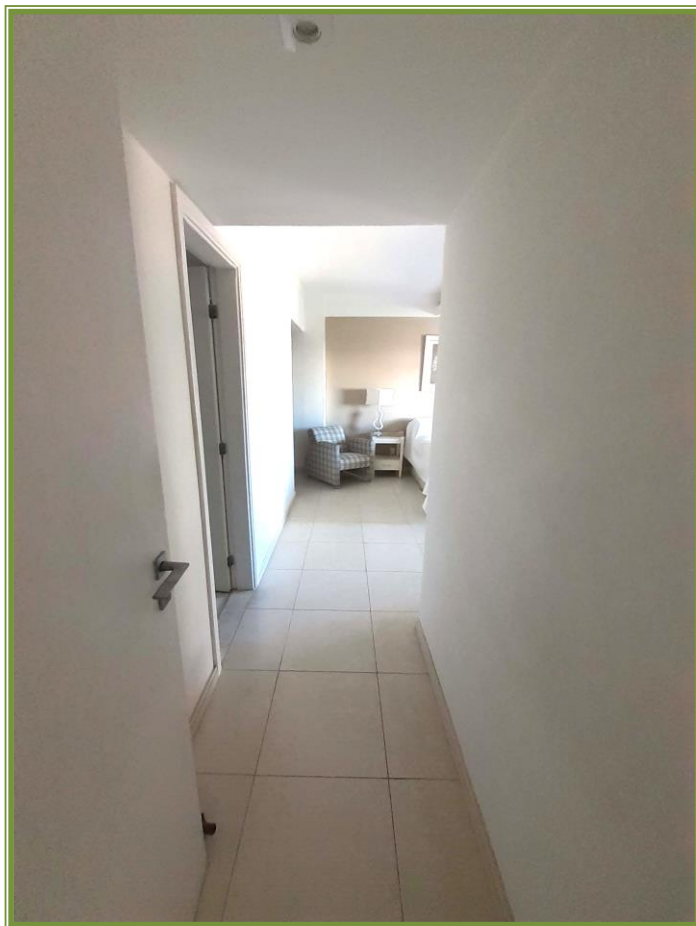
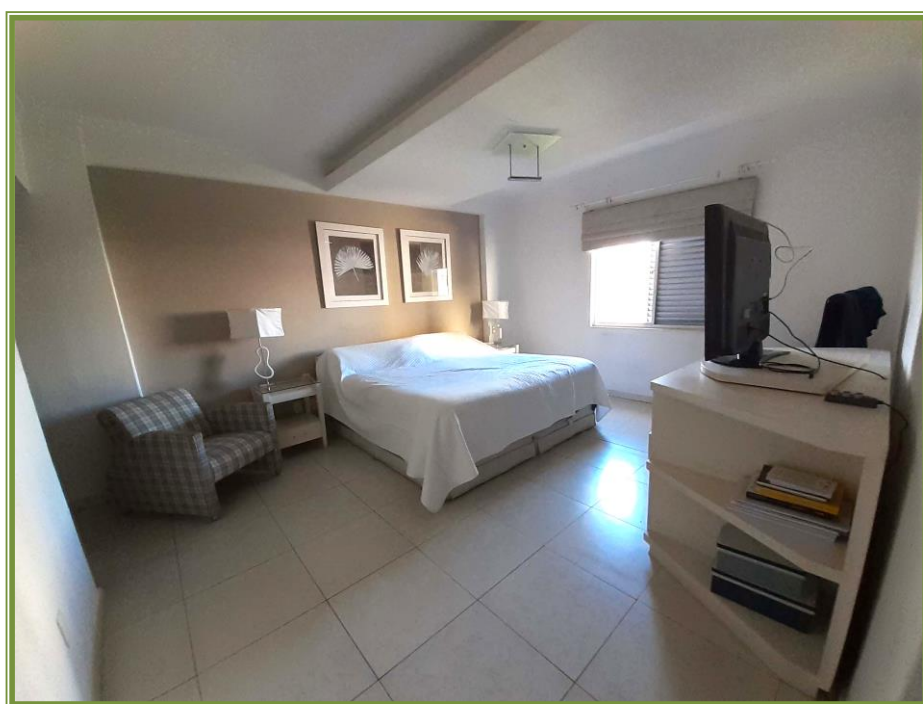
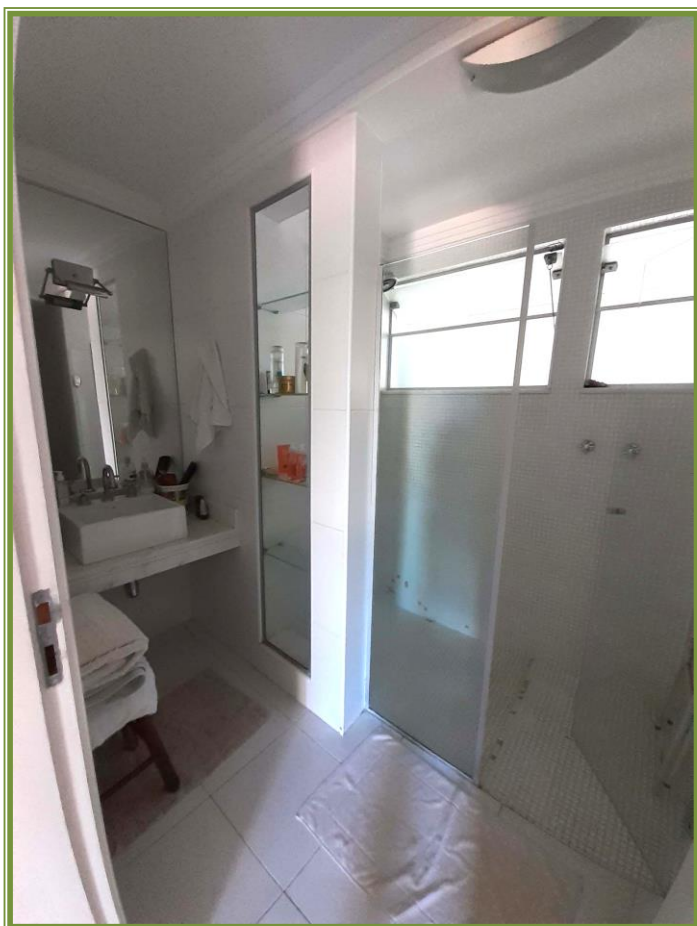
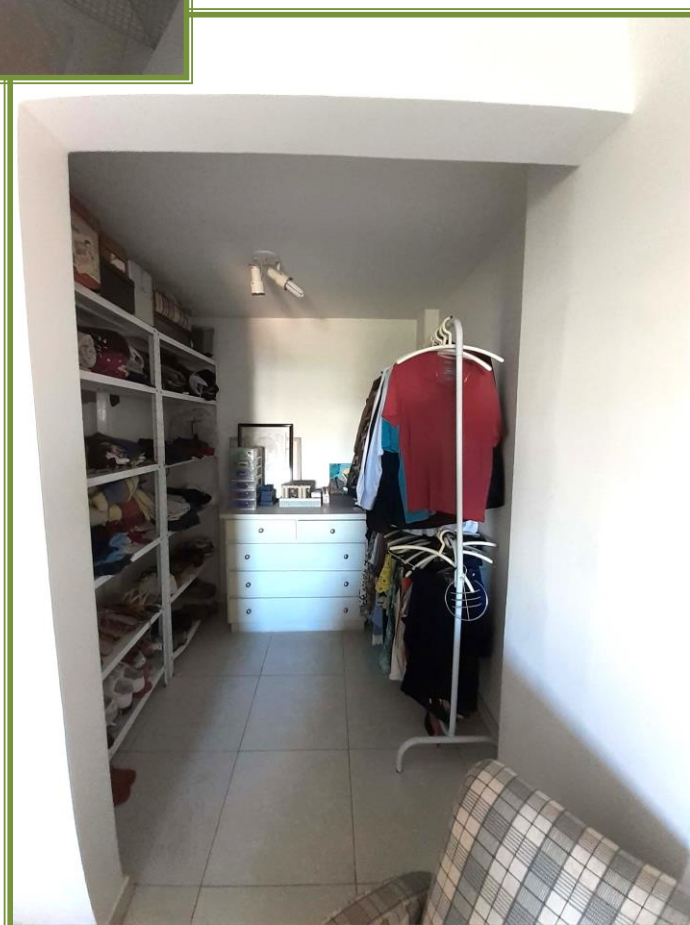
A unidade abrange sala 2 ambientes, varanda fechada, cozinha, área de serviço, WC empregada, 3 dormitórios sendo 1 WC comum e 1 suíte com closet.

Internamente, apresenta-se em ótimas condições tendo em vista a idade avançada do residencial, incluindo as paredes pintadas a látex e revestimentos - piso tipo porcelanato em toda a unidade e azulejos até o teto nas áreas molhadas. As portas são de madeira pintadas e as esquadrias são de alumínio. O imóvel possui móveis planejados de boa qualidade em praticamente todos os cômodos.

As imagens seguintes mostram vistas gerais do interior da unidade avaliada.
