**Imóvel localizado na Rua do Porto, nº 1729, Centro, Piracicaba-SP. Transcrição nº 31.423 do 1º C.R.I de Piracicaba.**

### 3 - VISTORIA

### 3.3 - DAS EXPOSIÇÕES FOTOGRÁFICAS

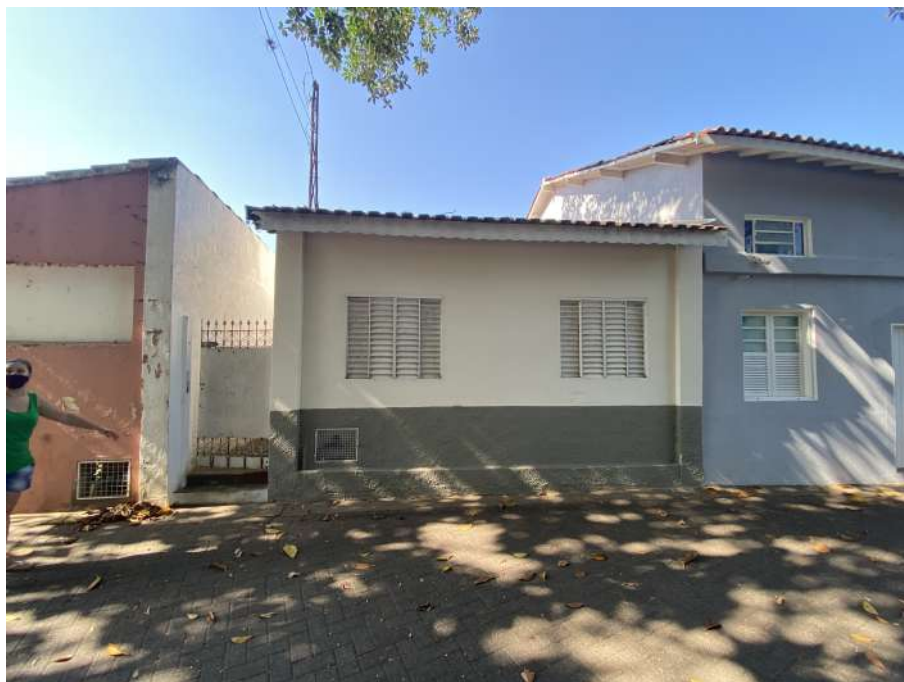
### FOTO 03

VISTA DA FACHADA DO IMÓVEL.

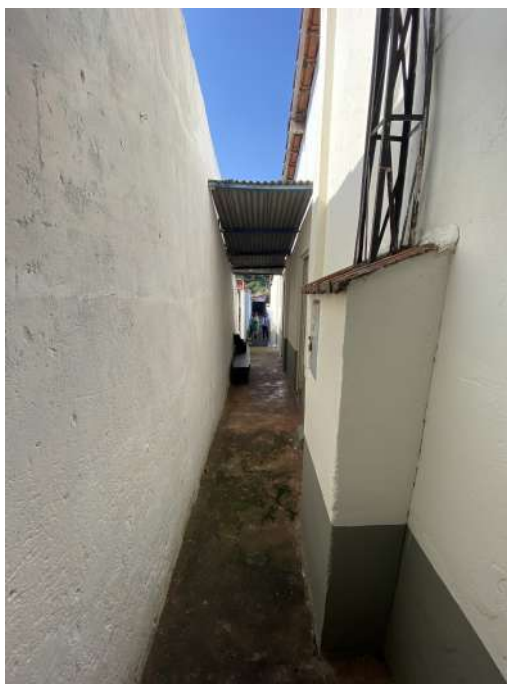
## FOTO 05

PISO: Pintura sobre cimento.

PAREDE(S): Pintura látex sobre argamassa.

TETO: Telhado aparente.

PORTA(S): Ferro com vidro.  
Giro de 1 folha (dobradiças).

**VISTA DO CORREDOR LATERAL.**

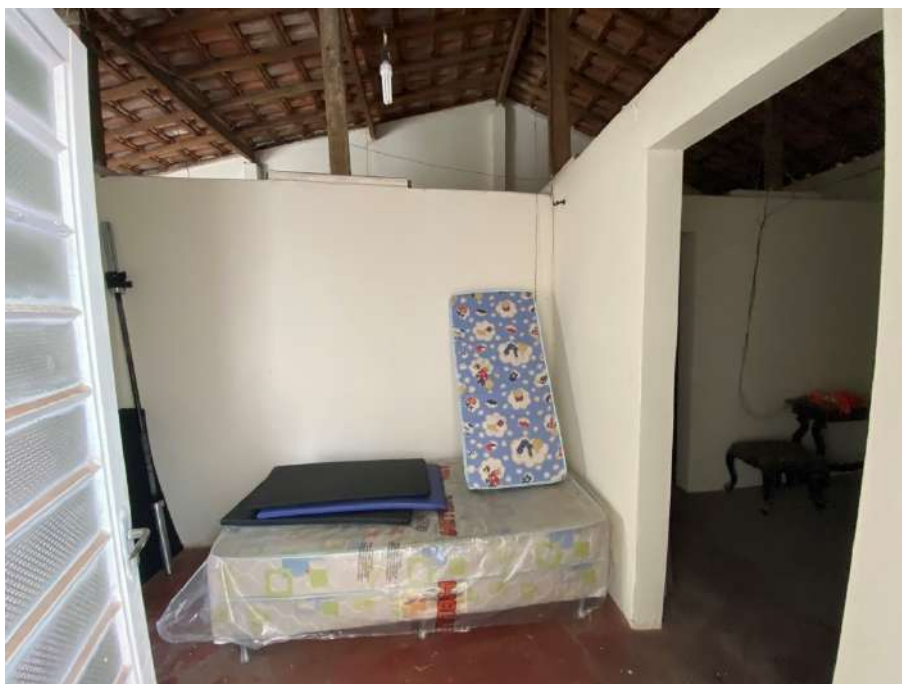
## FOTO 06

PISO: Pintura sobre cimento.

PAREDE(S): Pintura látex sobre argamassa.

TETO: Telhado aparente.

PORTA(S): Ferro com vidro.  
Giro de 1 folha (dobradiças).

**VISTA DA SALA DE ESTAR.**

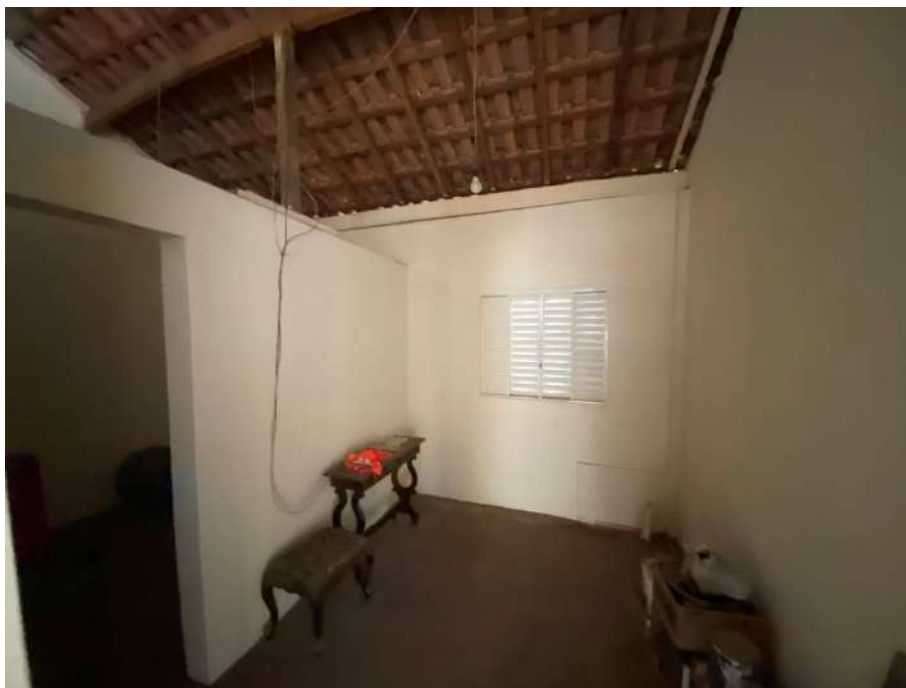
## FOTO 07

PISO: Cimento.

PAREDE(S): Pintura látex sobre argamassa.

TETO: Telhado aparente.

PORTA(S): Vão livre.  
Sem porta(s).

JANELA(S): Ferro.  
Abrir (folha de eixo vertical).

**VISTA DO DORMITÓRIO.**

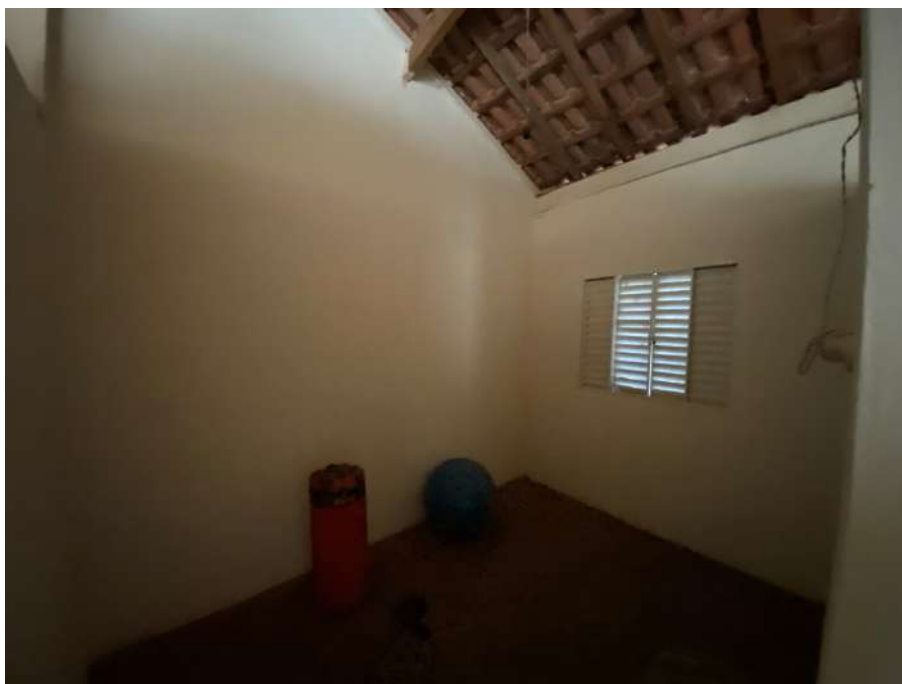
## FOTO 08

PISO: Pintura sobre cimento.

PAREDE(S): Pintura látex sobre argamassa.

TETO: Telhado aparente.

PORTA(S): Vão livre.  
Sem porta(s).

JANELA(S): Ferro.  
Abrir (folha de eixo vertical).

**VISTA DO DORMITÓRIO.**

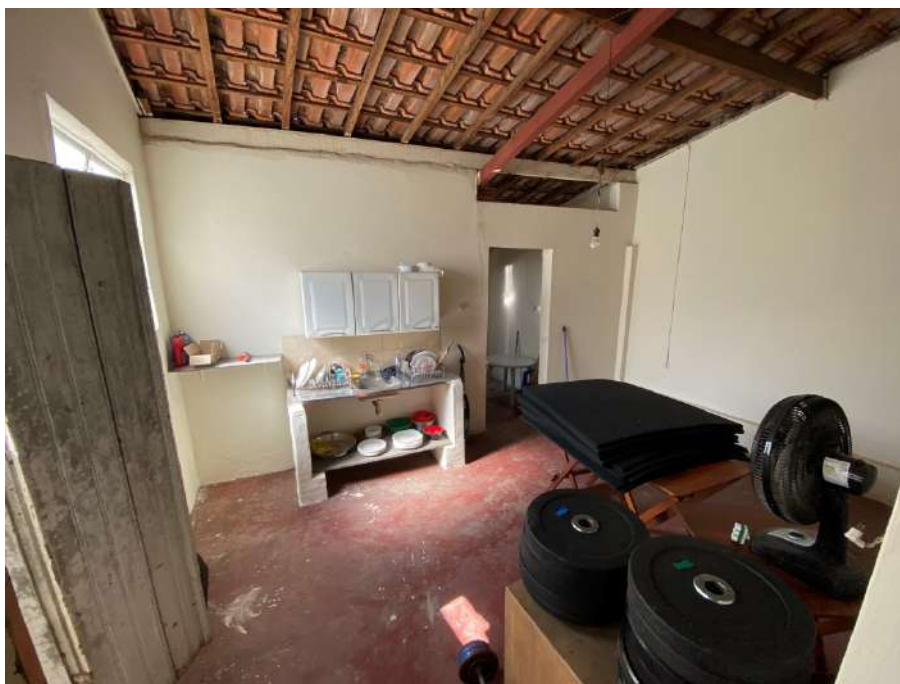
## FOTO 09

PISO: Pintura sobre cimento.

PAREDE(S): Pintura látex sobre argamassa.

TETO: Telhado aparente.

PORTA(S): Madeira.  
Giro de 2 folhas (dobradiças).

JANELA(S): Ferro com vidro.  
Basculante.

**VISTA DA COZINHA.**

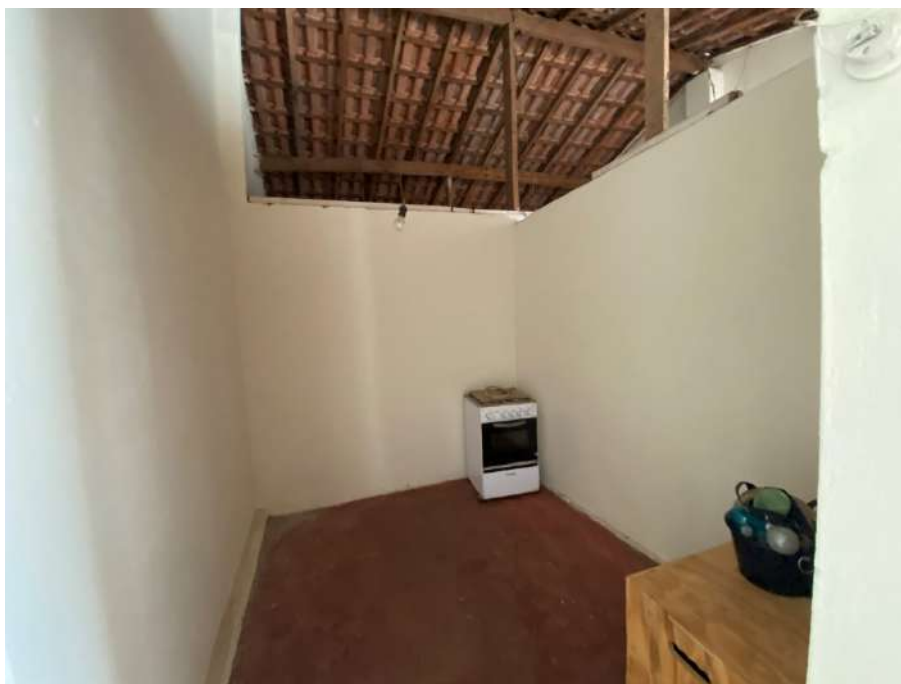
## FOTO 10

PISO: Pintura sobre cimento.

PAREDE(S): Pintura látex sobre argamassa.

TETO: Telhado aparente.

PORTA(S): Vão livre.  
Sem porta(s).

JANELA(S): Sem janela(s).

**VISTA DA SALA DE JANTAR.**

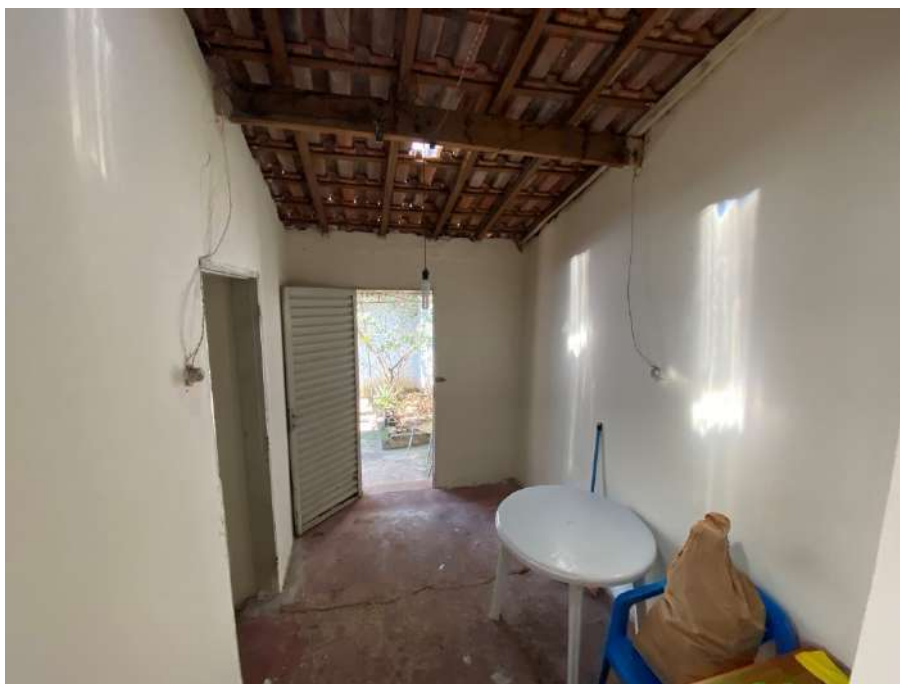
## FOTO 11

PISO: Pintura sobre cimento.

PAREDE(S): Pintura látex sobre argamassa.

TETO: Telhado aparente.

PORTA(S): Vão livre.  
Sem porta(s).

JANELA(S): Sem janela(s).

**VISTA DA SALA.**

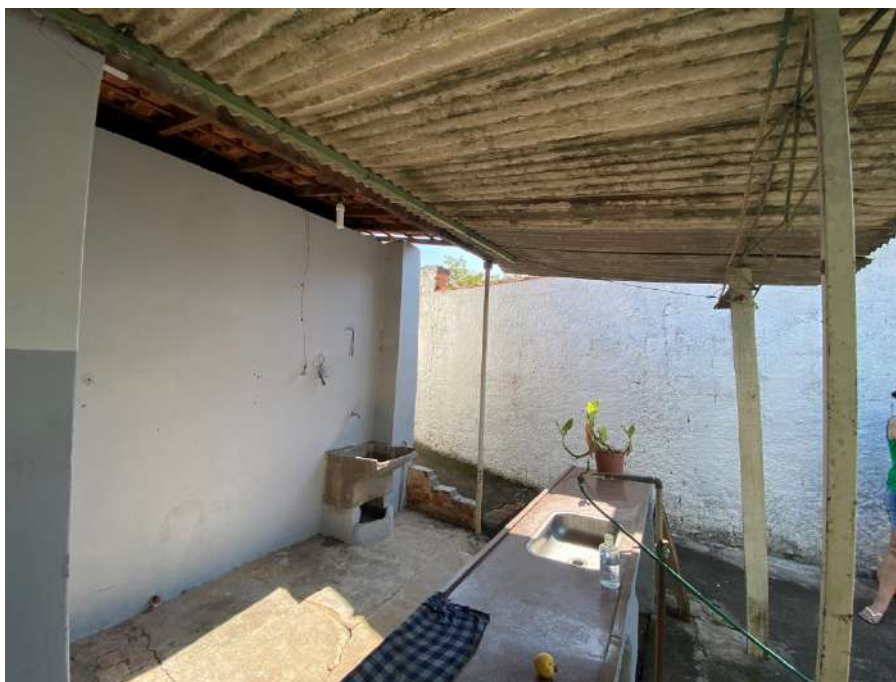
## FOTO 13

PISO: Cimento.

PAREDE(S): Pintura látex sobre argamassa.

TETO: Telhado aparente.

PORTA(S): Ferro.  
Giro de 1 folha (dobradiças).

JANELA(S): Sem janela(s).

**VISTA DA ÁREA DE SERVIÇO.**

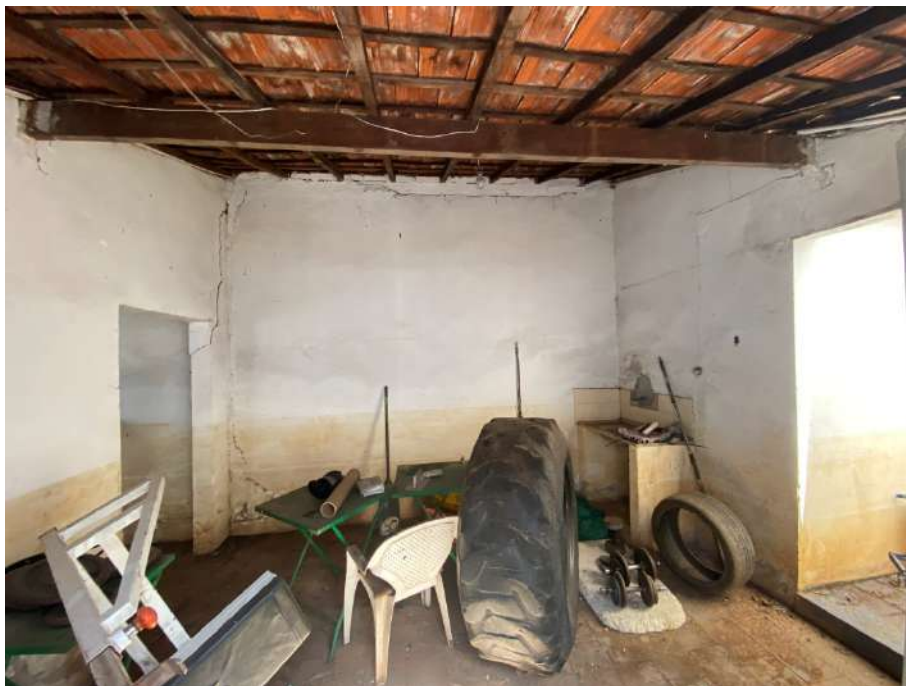
## FOTO 15

PISO: Pedra.

PAREDE(S): Pintura látex sobre argamassa.

TETO: Telhado aparente.

PORTA(S): Ferro.  
Giro de 1 folha (dobradiças).

JANELA(S): Sem janela(s).

**VISTA DA COZINHA.**

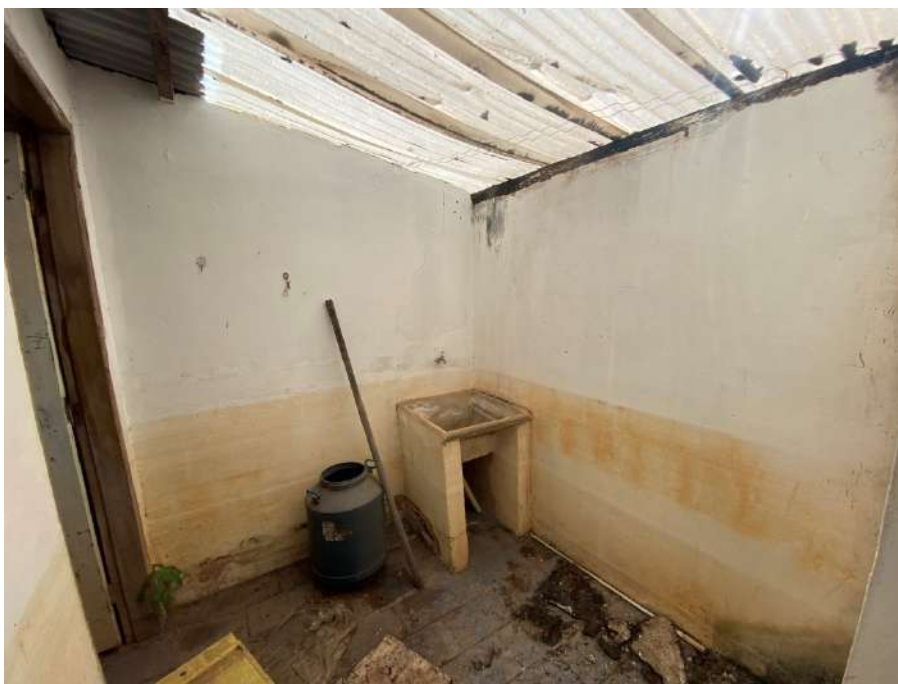
## FOTO 16

PISO: Pedra.

PAREDE(S): Pintura látex sobre argamassa.

TETO: Telhado aparente.

PORTA(S): Vão livre.  
Sem porta(s).

**VISTA DA ÁREA DE SERVIÇO.**

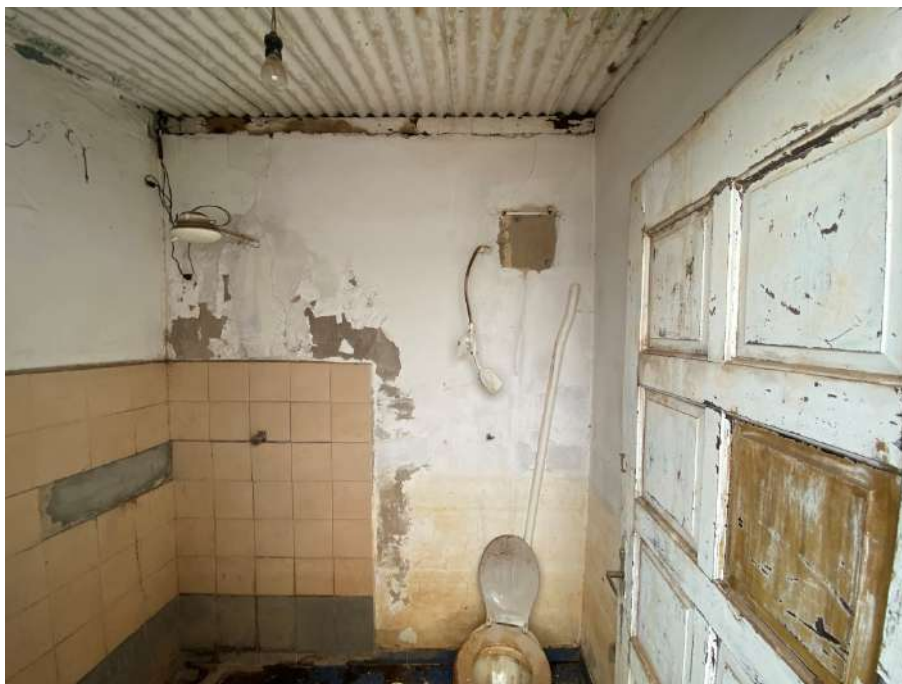
## FOTO 17

- PISO: Pedra.  
PAREDE(S): Azulejo até meia parede.  
TETO: Telhado aparente.  
PORTA(S): Madeira.  
Giro de 1 folha (dobradiças).  
JANELA(S): Ferro com vidro.  
Basculante.

**VISTA DO BANHEIRO.**

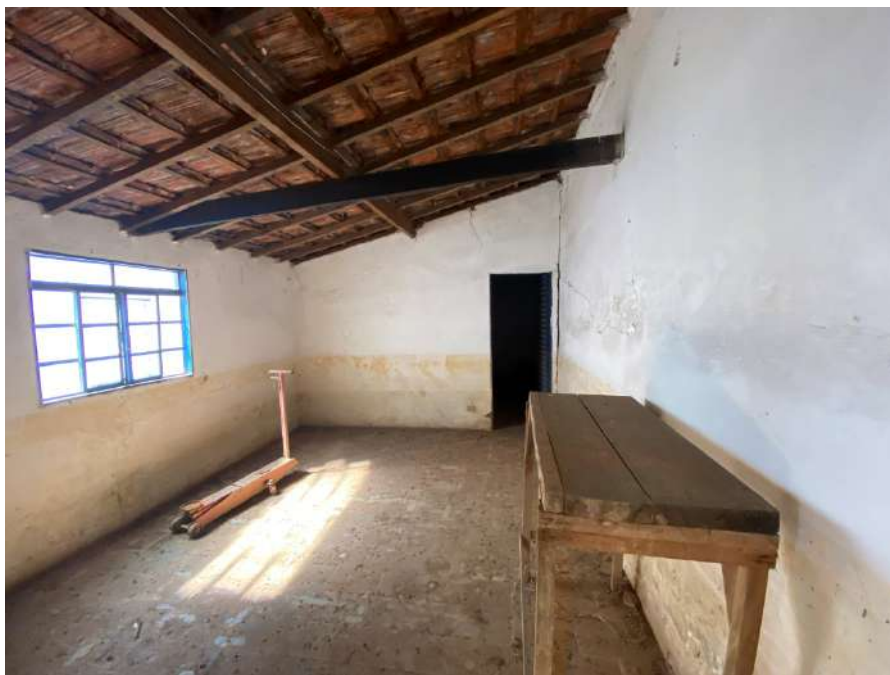
## FOTO 18

PISO: Pedra.

PAREDE(S): Pintura látex sobre argamassa.

TETO: Telhado aparente.

PORTA(S): Vão livre.  
Sem porta(s).

JANELA(S): Ferro com vidro.  
Abrir (folha de eixo vertical).

**VISTA DA SALA.**

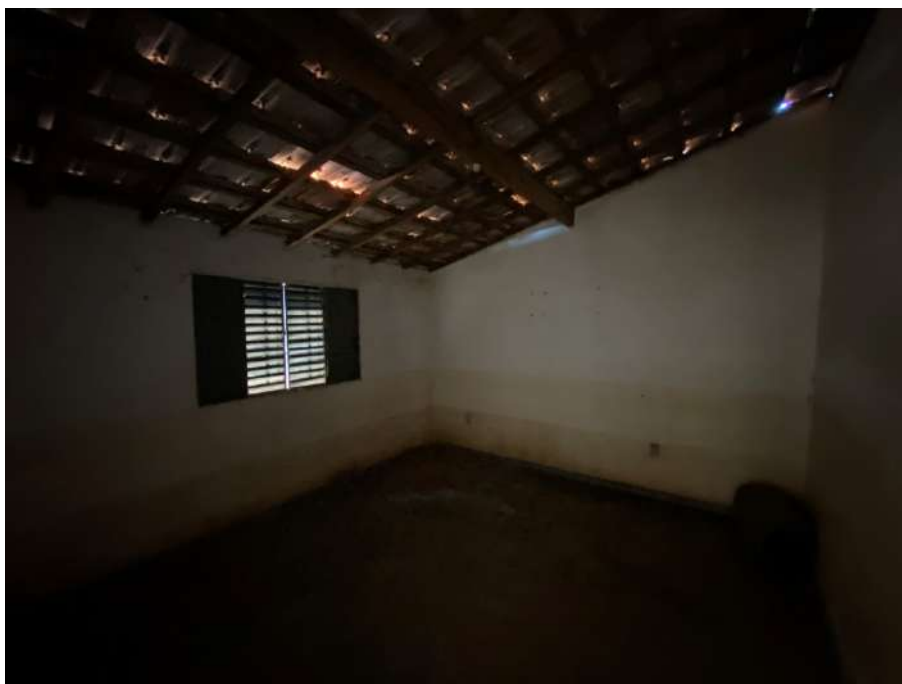
## FOTO 19

PISO: Cimento.

PAREDE(S): Pintura látex sobre argamassa.

TETO: Telhado aparente.

PORTA(S): Ferro.  
Giro de 1 folha (dobradiças).

JANELA(S): Ferro.  
Abrir (folha de eixo vertical).

**VISTA DO DORMITÓRIO.**

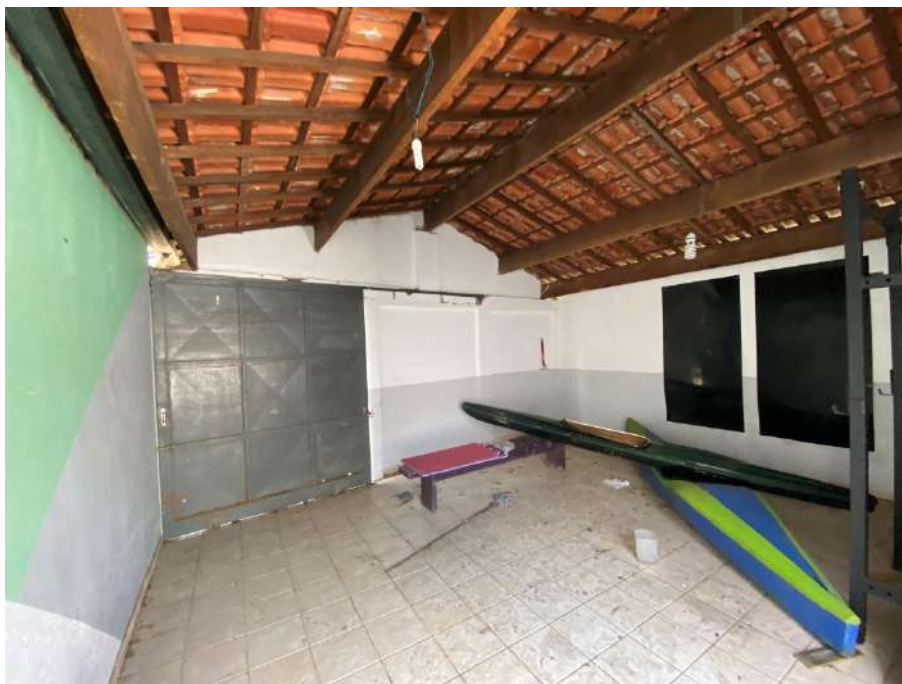
## FOTO 20

PISO: Cerâmico.

PAREDE(S): Pintura látex sobre argamassa.

TETO: Telhado aparente.

PORTA(S): Ferro.  
Correr.

JANELA(S): Sem janela(s).

**VISTA DA GARAGEM.**
