# LAUDO TÉCNICO DE AVALIAÇÃO

LAUDO Nº 79547 | AGOSTO/2018

ESTRADA VELHA DO JARAGUÁ, Nº 4.111 - ACESO PELO KM 25 DA ROD.

N.º PROPOSTA : 52430.0  
 N.º LAUDO : 79547  
 SOLICITANTE : Basso Componentes Automotivos Eireli  
 PROPRIETÁRIO : Basso Componentes Automotivos Ltda.  
 FINALIDADE : Determinação de Valor de Mercado  
 ENDEREÇO : Estrada Velha do Jaraguá, Nº 4.111 - Aceso pelo Km 25 da Rod. Anhanguera - São Paulo – SP.

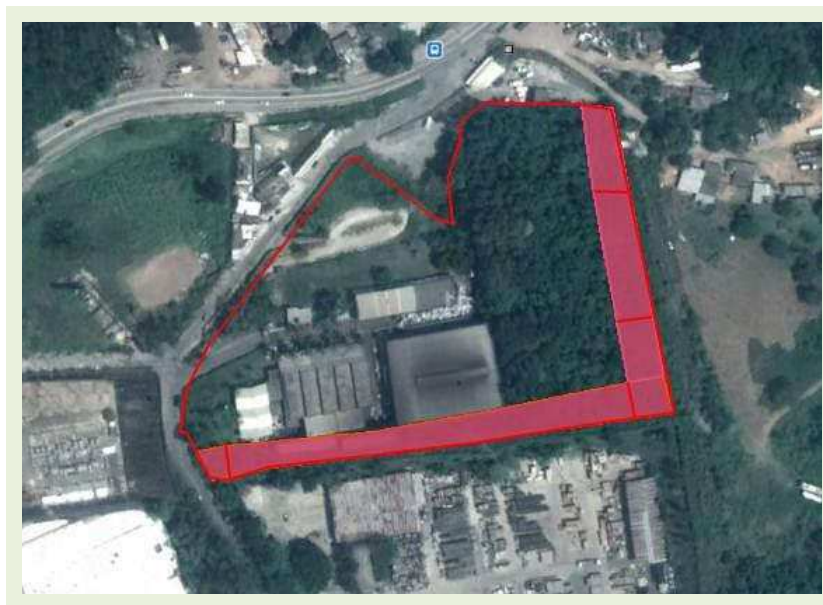
Desta forma, fica o imóvel avaliando passível de faixa de servidão por conta da passagem de linha de transmissão, a qual deverá respeitar a distância de 15 metros em toda perimetral da linha de transmissão. Desta forma, conforme distancia retro citada, abaixo é apresentado o croqui com a faixa de servidão, a qual foi estimada em aproximadamente 5.655,00 m².

- Croqui com indicação da faixa de servidão devido linha de transmissão.

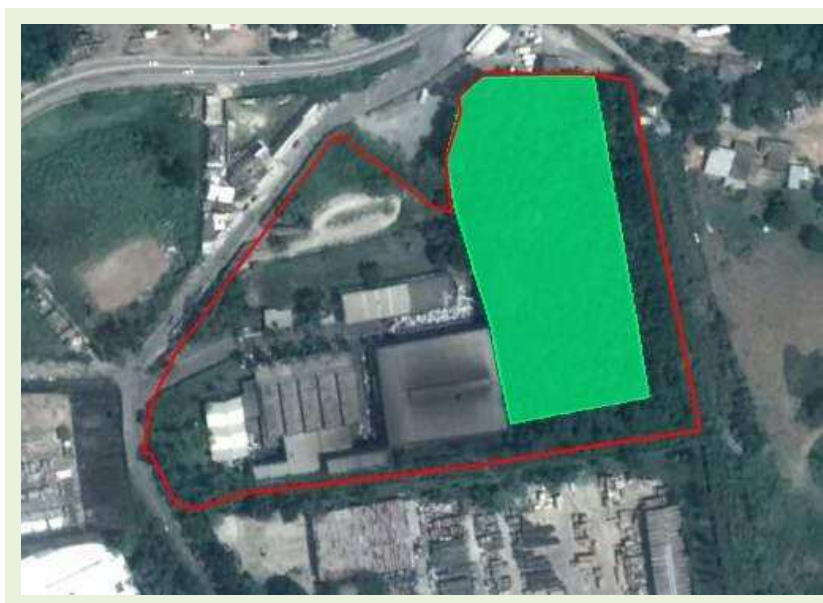
Além da faixa de servidão, ainda foi verificado que parte do terreno atualmente está ocupado por vegetação, ficando assim passível de se tratar de uma Área de Preservação Permanente, a qual foi estimada em aproximadamente 8.213,00 m². Abaixo é apresentado croqui com a projeção da área estimada de APP;

- Croqui com indicação da área estimada coberta por vegetação.

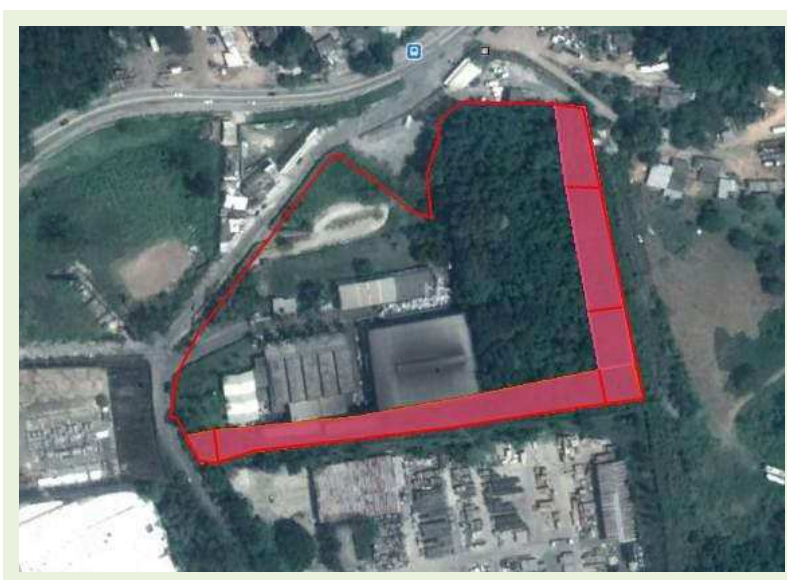
Desta forma, fica o imóvel avaliando passível de faixa de servidão por conta da passagem de linha de transmissão, a qual deverá respeitar a distância de 15 metros em toda perimetral da linha de transmissão. Desta forma, conforme distancia retro citada, abaixo é apresentado o croqui com a faixa de servidão, a qual foi estimada em aproximadamente 5.655,00 m².

- Croqui com indicação da faixa de servidão devido linha de transmissão.

Vale ainda destacar que durante a vistoria, foi verificado que no terreno avaliando existe um Vinigalpão alugado, o qual não respeita a devida distancia da linha de transmissão existente.

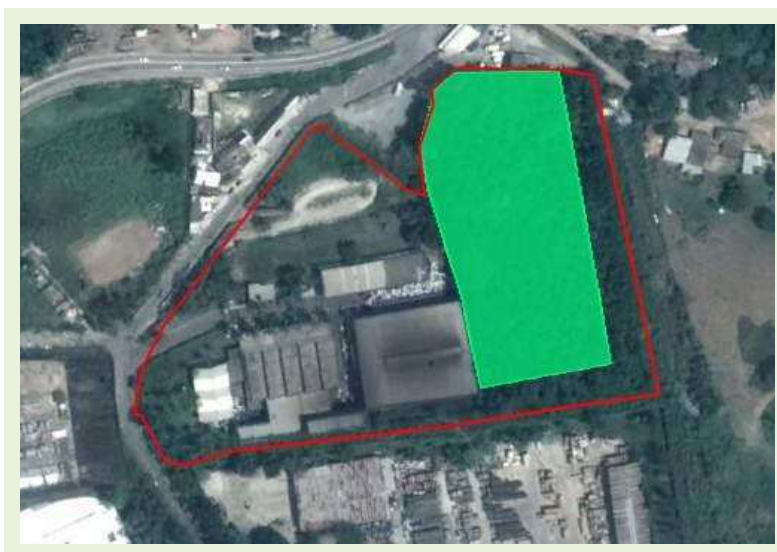
Além da faixa de servidão, ainda foi verificado que parte do terreno atualmente está ocupado por vegetação, ficando assim passível de se trata de uma Área de Preservação Permanente, a qual foi estimada em aproximadamente 8.213,00 m². Abaixo é apresentado croqui com a projeção da área estimada de APP;

- Croqui com indicação da área estimada coberta por vegetação.

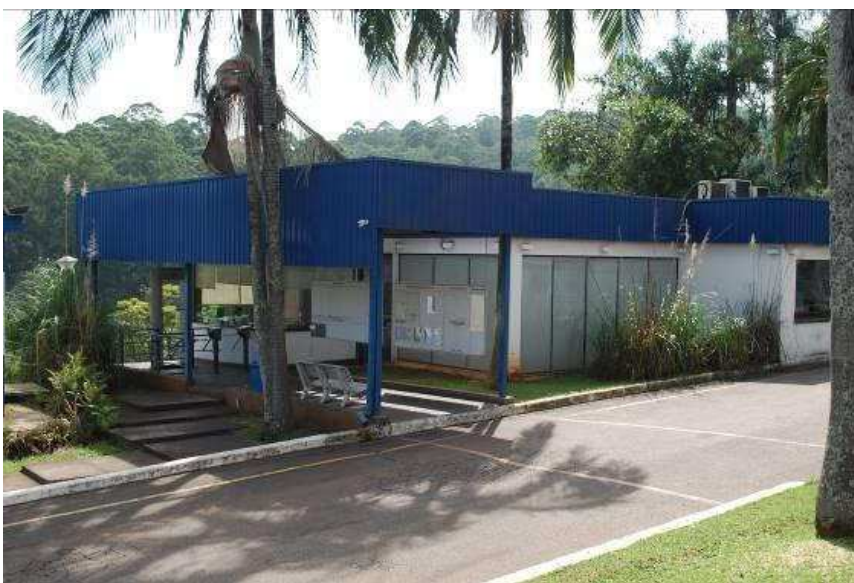
#### **V.4.2.3.1 Portaria**

Trata-se uma edificação térrea com, aproximadamente, 101,90 m<sup>2</sup> de área construída, do tipo Escritório de Padrão Simples, sem elevador (+/-), que denota idade de 15 (quinze) anos e encontra-se em regular estado de conservação "c".

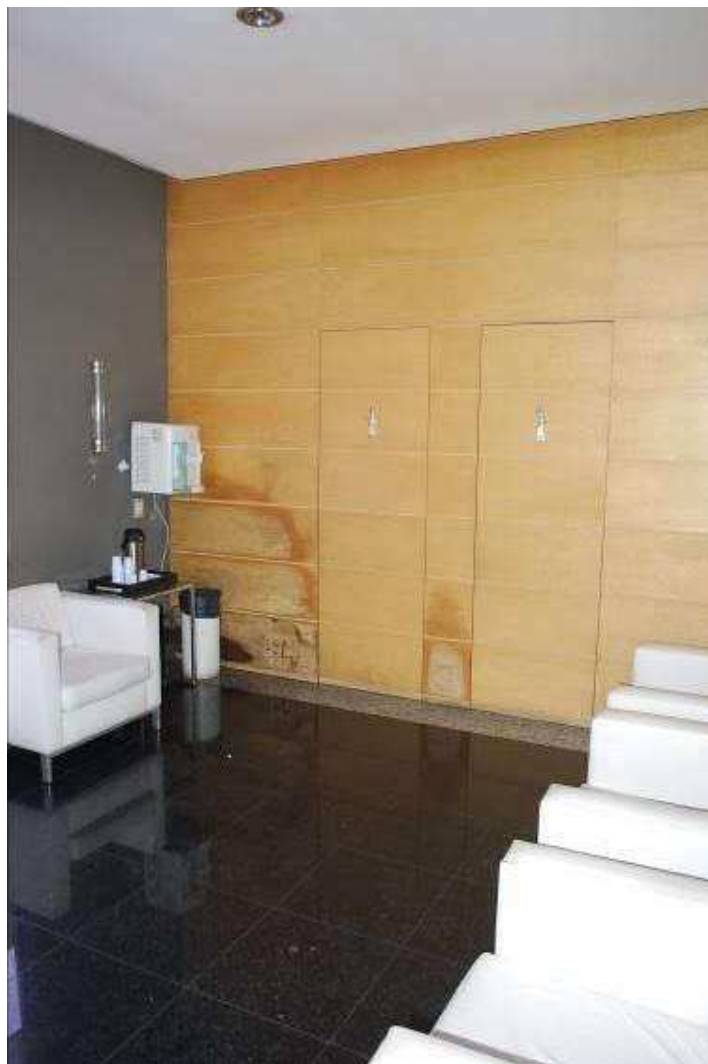
Detalhes de acabamento e conservação do interior da recepção.

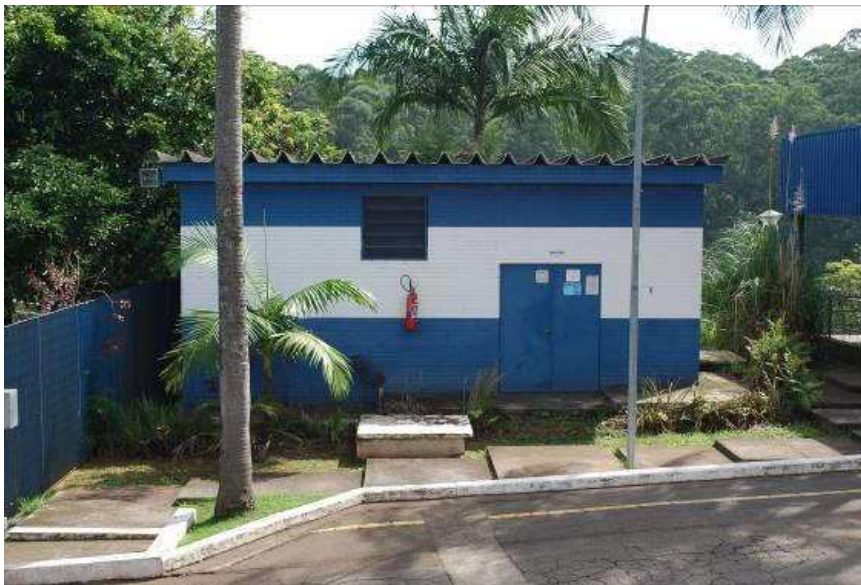
#### V.4.2.3.2 Cabine Primária

Trata-se de uma edificação térrea com, aproximadamente, 45,00 m² de área construída, do tipo Galpão de Padrão Simples (+/-), que denota idade de 30 (trinta) anos e encontra-se em estado de conservação regular “c”.

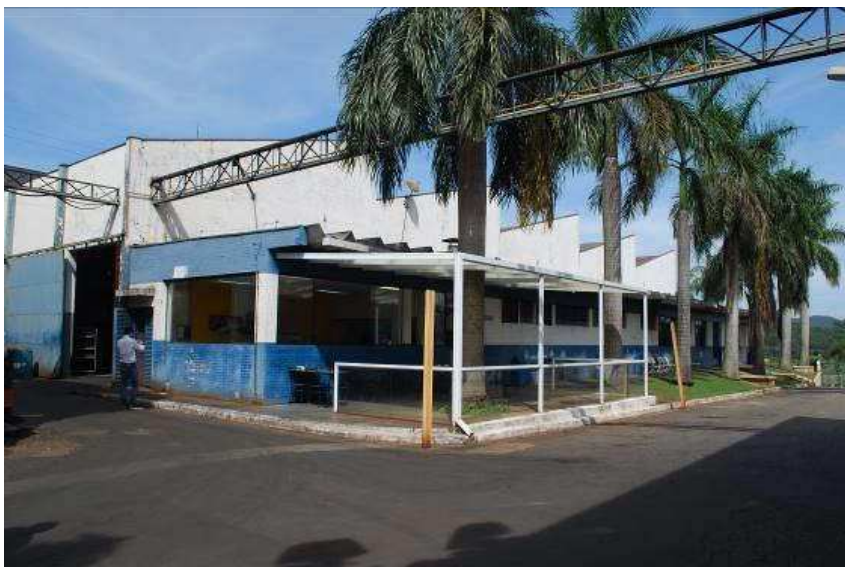
#### **V.4.2.3.3 Galpão 1: Usinagem**

Trata-se de uma edificação com mezanino, do tipo Galpão de Padrão Médio (+/-) com, aproximadamente, 1.507,41 m<sup>2</sup> de área construída, que denota idade de 40 (quarenta) anos e encontra-se em estado de conservação necessitando de reparos simples “e”.

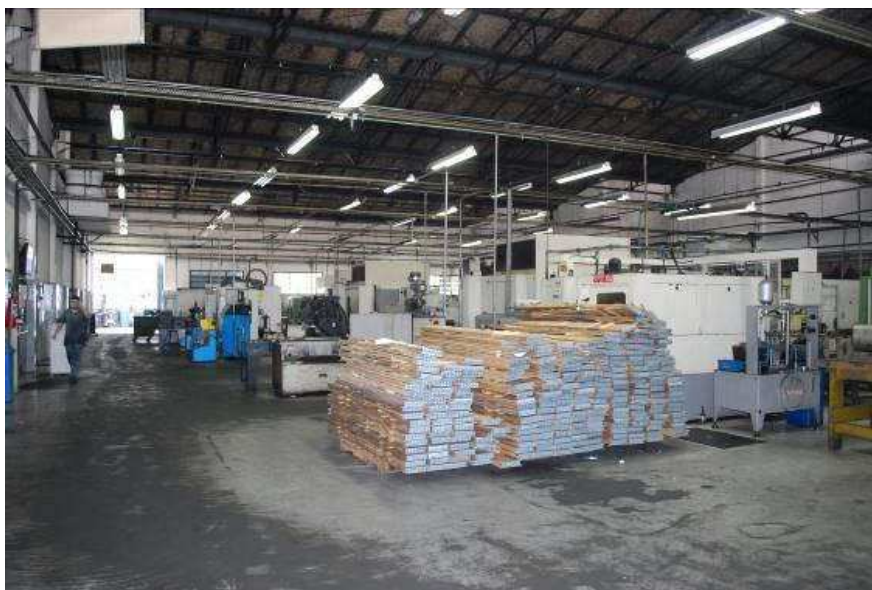
Detalhes de acabamento e conservação do interior da área de produção.

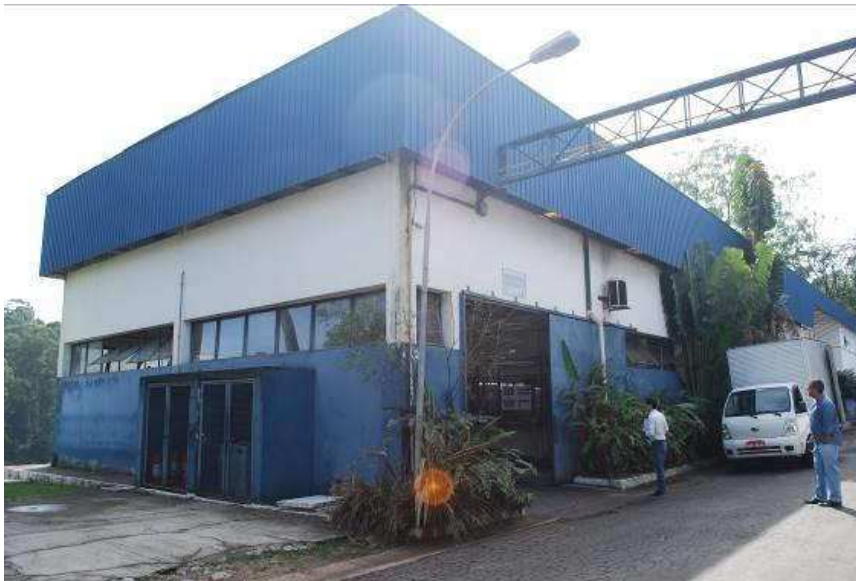
#### V.4.2.3.4 Galpão 2: Usinagem

Trata-se de uma edificação térrea com, aproximadamente, 657,86 m<sup>2</sup> de área construída, do tipo Galpão de Padrão Médio (+/-), que denota idade de 15 (quinze) anos e encontra-se em regular estado de conservação “c”.

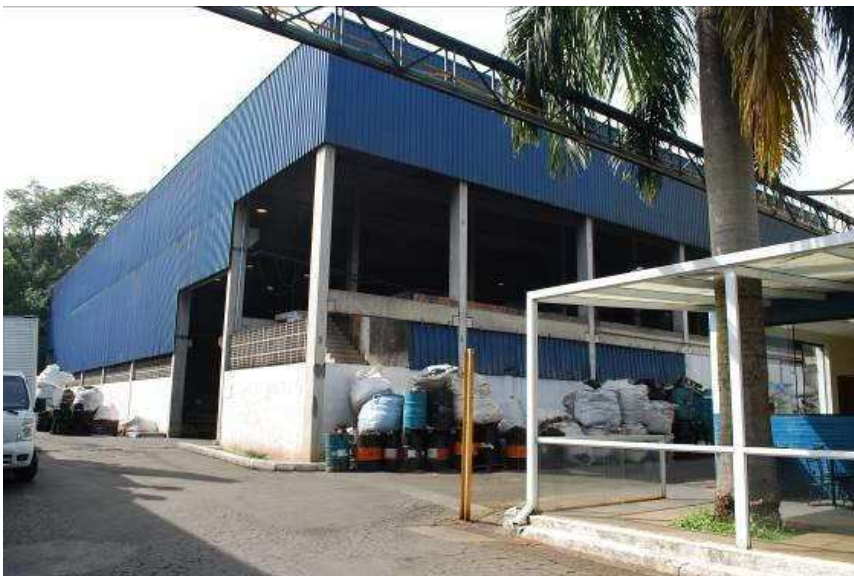
#### V.4.2.3.5 Galpão 3: Fundição

Trata-se de uma edificação térrea com, aproximadamente, 2.440,54 m<sup>2</sup> de área construída, do tipo Galpão de Padrão Médio (-), que denota idade de 6 (seis) anos e encontra-se em estado de conservação entre regular e necessitando de reparos simples “d”.

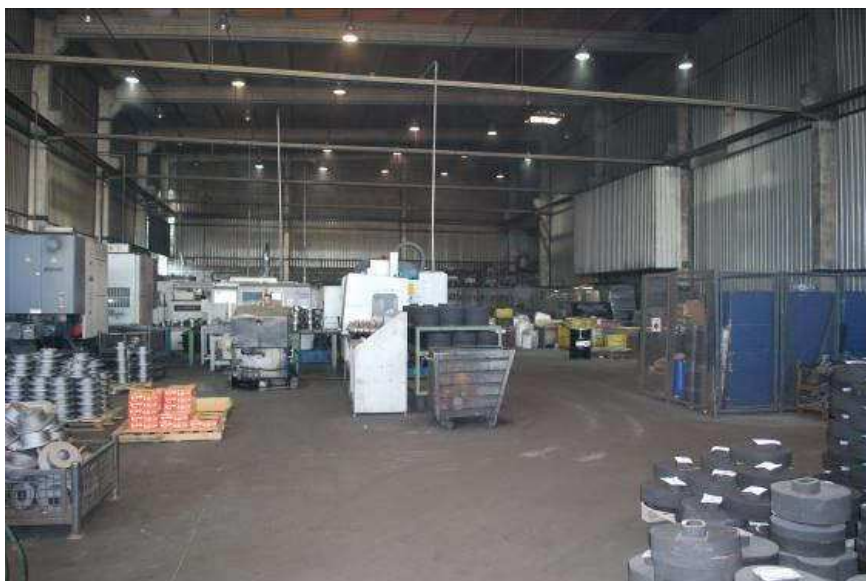
Detalhes de acabamento e conservação do interior da área de produção 1.

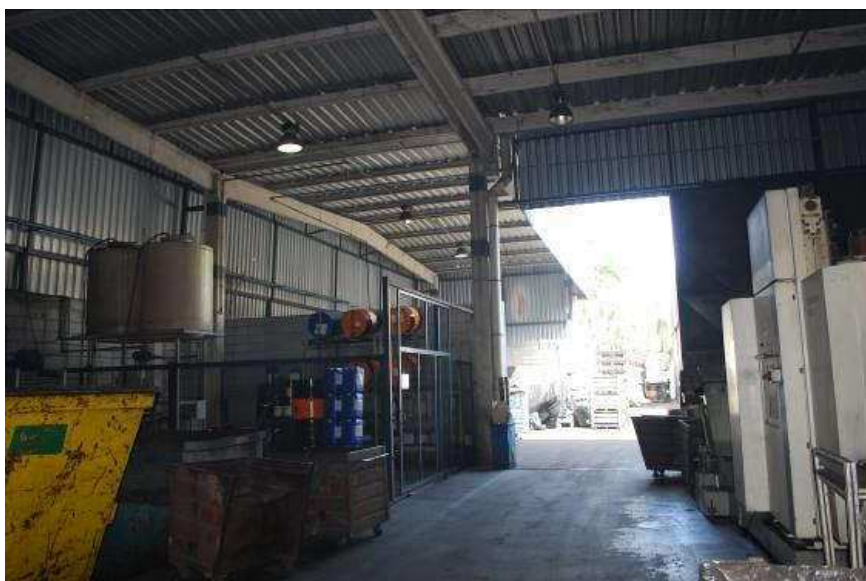
Detalhes de acabamento e conservação do interior do Galpão 4, anexo ao Galpão 1.

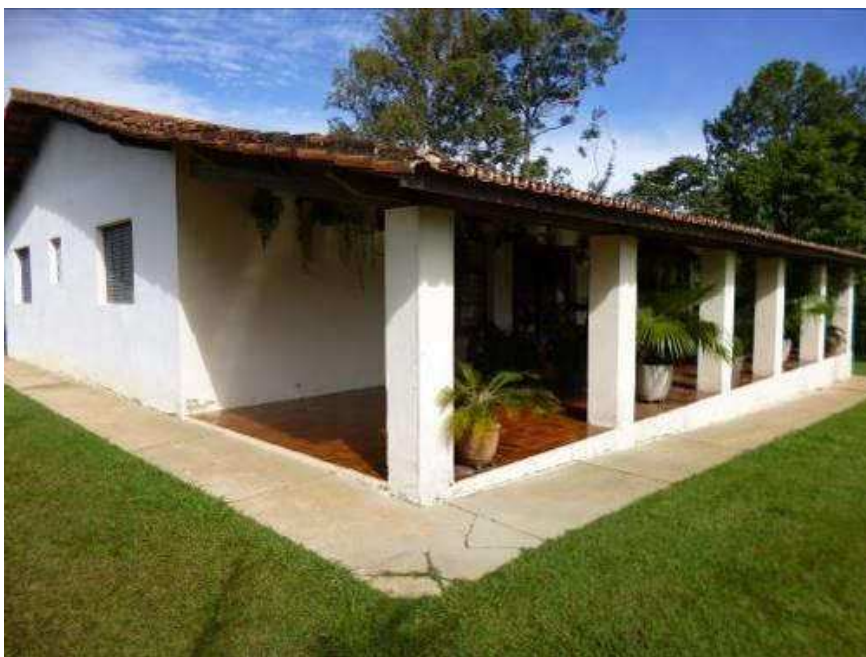
#### **V.4.2.3.1 Casa Principal**

Trata-se de uma edificação térrea com, aproximadamente, 259,50 m<sup>2</sup> de área construída, do tipo Casa de Padrão Médio (+/-), que denota idade de 35 (trinta e cinco) anos e encontra-se em estado de conservação necessitando de reparos simples “e”.

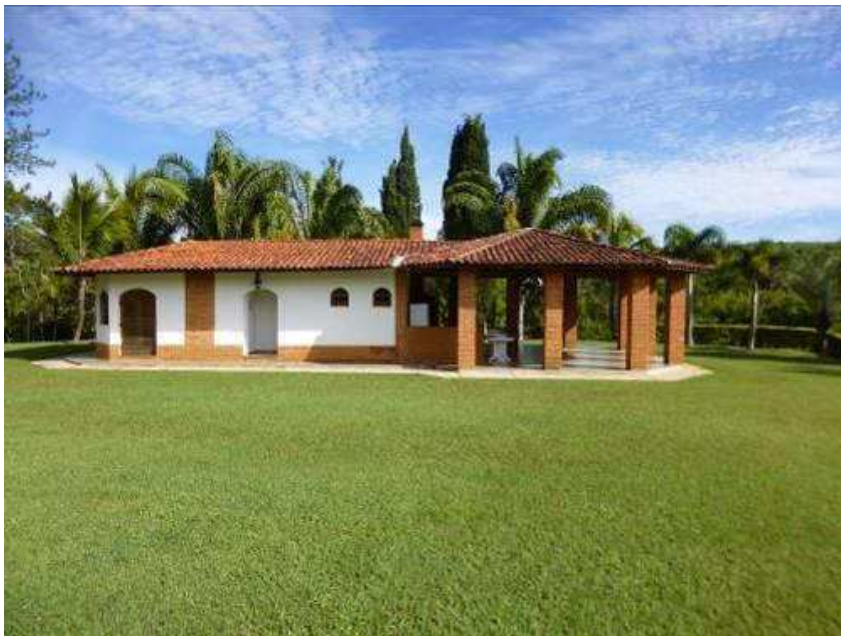
#### **V.4.2.3.2 Casa Churrasqueira**

Trata-se de uma edificação térrea com, aproximadamente, 106,15 m<sup>2</sup> de área construída, do tipo Casa de Padrão Médio (-), que denota idade de 15 (quinze) anos e encontra-se em estado de conservação necessitando de reparos simples “e”.

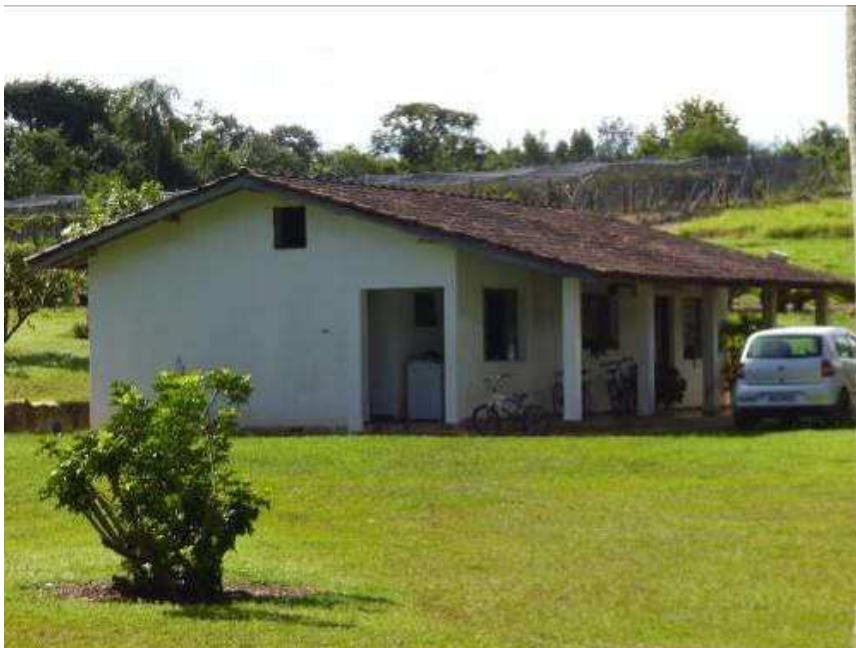
#### V.4.2.3.3 Casa do Caseiro

Trata-se de uma edificação térrea com, aproximadamente, 70,00 m<sup>2</sup> de área construída, do tipo Casa de Padrão Simples (+/-), que denota idade de 35 (trinta e cinco) anos e encontra-se em estado de conservação necessitando de reparos simples “e”.

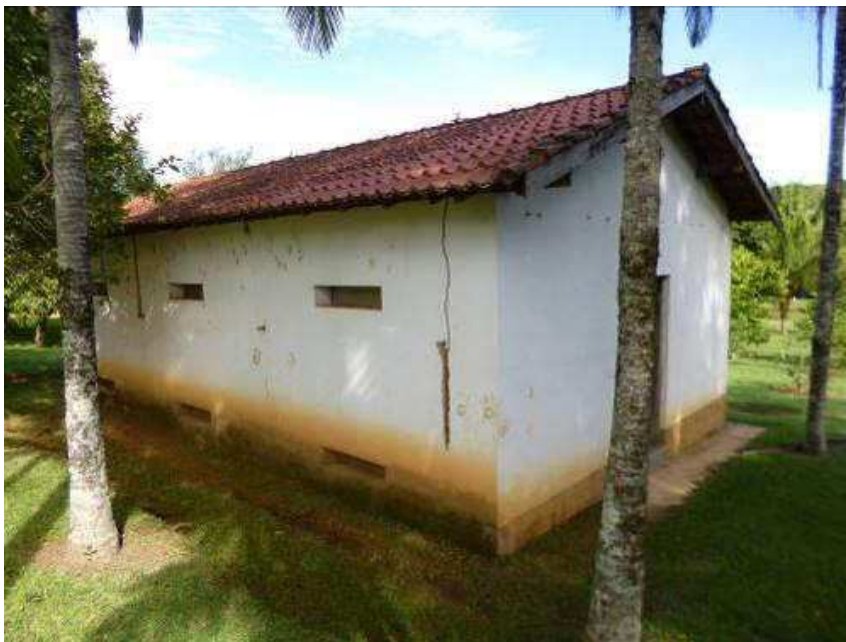
#### V.4.2.3.4 Depósito

Trata-se de uma edificação térrea com, aproximadamente, 60,00 m² de área construída, do tipo Galpão de Padrão Simples (-), que denota idade de 35 (tinta e cinco) anos e encontra-se em estado de conservação necessitando de reparos simples “e”

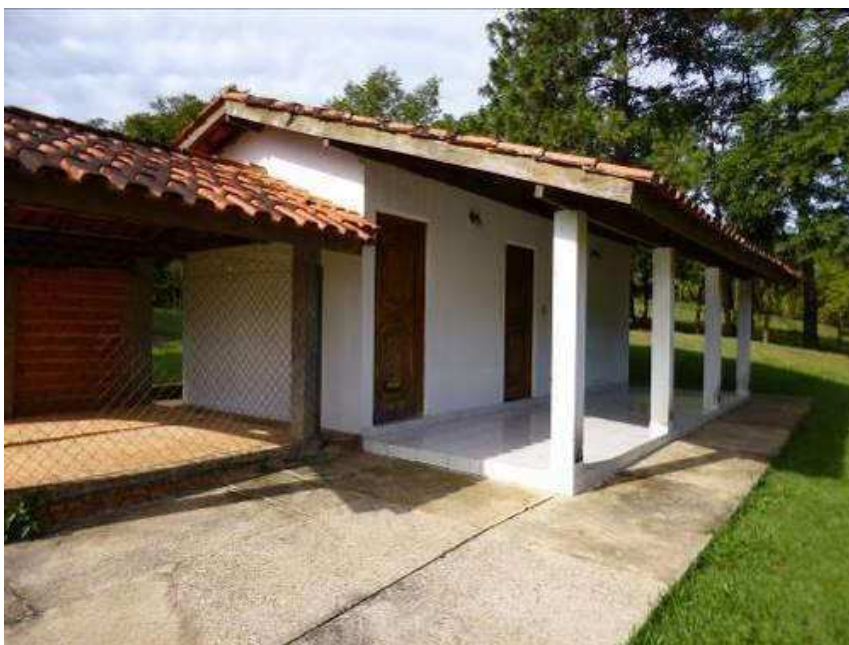
#### V.4.2.3.5 Casa do Lago

Trata-se de uma edificação térrea com, aproximadamente, 40,00 m<sup>2</sup> de área construída, do tipo Casa de Padrão Simples (+/-), que denota idade de 25 (vinte e cinco) anos e encontra-se em estado de conservação necessitando reparos simples “e”.

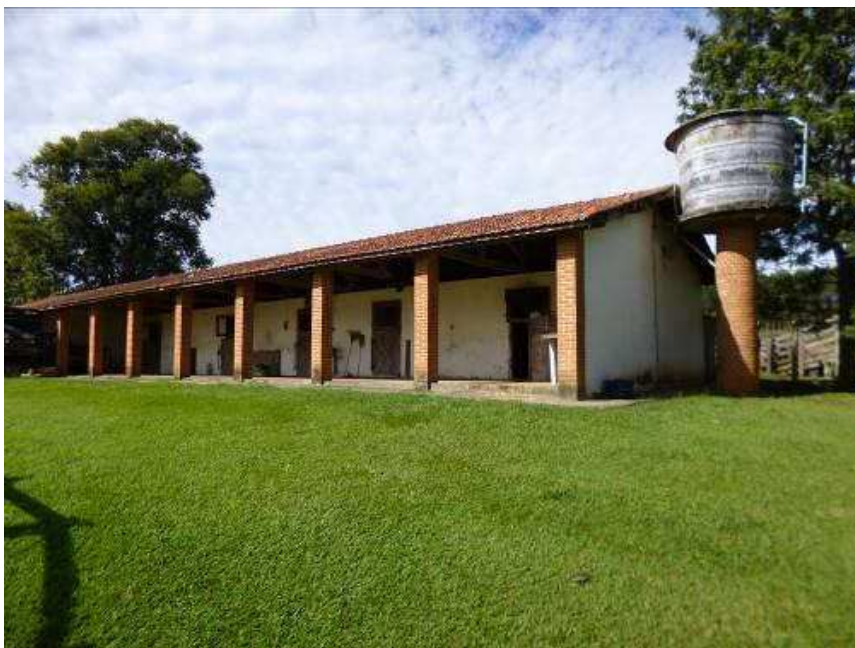
#### V.4.2.3.6 Cocheira

Trata-se de uma edificação térrea, onde funcionavam baias para criação de cavalos, com 248,00 m<sup>2</sup> de área construída, do tipo Galpão de Padrão Simples (-), que denota idade de 30 (trinta) anos e encontra-se em estado de conservação necessitando reparos simples “e”.
