**Processo nº 4005530-60.2013.8.26.0001/01**

**LAUDO TÉCNICO DE AVALIAÇÃO**

O presente trabalho visa estabelecer o valor mais provável, atual e à vista do **apartamento nº11 situado no 1º andar da torre A do CONDOMÍNIO ATUA VILA MARIA, situado à Rua Soldado Sebastião Garcia, 81, Parque Novo Mundo, Santana, São Paulo/SP.**

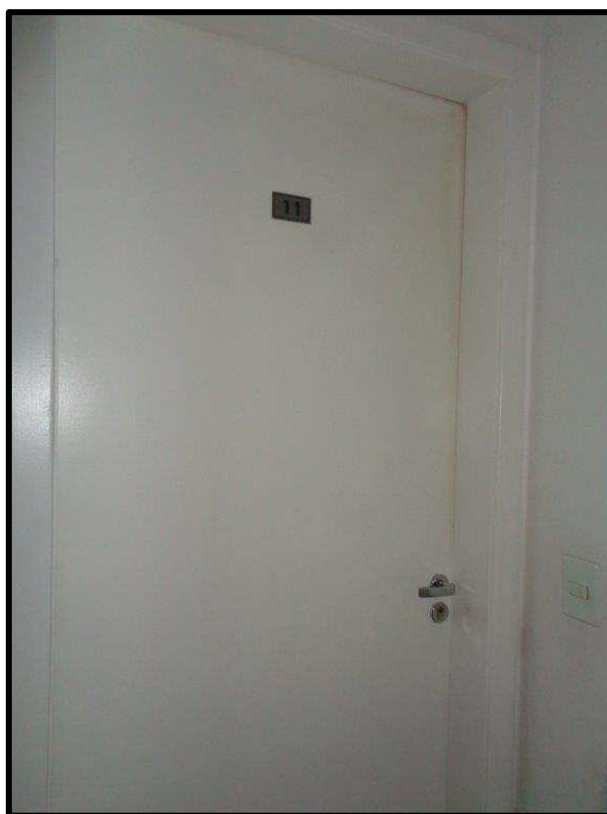
**Foto 113:** Apartamento 11

Ficou constatado na vistoria que a benfeitoria classifica-se como sendo padrão médio e o estado de conservação do imóvel como "novo".

O imóvel possui idade aparente de 9 anos.
