**Processo Digital nº: 0024295-42.2016.8.26.0002**

# LAUDO DE AVALIAÇÃO

O presente laudo tem como objetivo a determinação do valor de mercado do imóvel residencial localizado na Rua Rodésia nº 161, apartamento nº 111, com 1 vaga de garagem - informação não constante na referida matrícula, mas observada na ocasião da diligência - bairro Vila Madalena, no 39º Subdistrito Vila Madalena, matriculado sob número 66.069 no 10º Registro de Imóveis de São Paulo, Município e Comarca de São Paulo/SP, bem como do imóvel residencial localizado na Rua Lincoln Albuquerque nº 235, apartamento nº 191, com 3 vagas de garagem, bairro Perdizes, no 19º Subdistrito Perdizes desta Capital, matriculado sob número 107.767 no 2º Registro de Imóveis de São Paulo, Município e Comarca de São Paulo/SP, conforme descritos a seguir:

## 2. AVALIAÇÃO DO APARTAMENTO 111

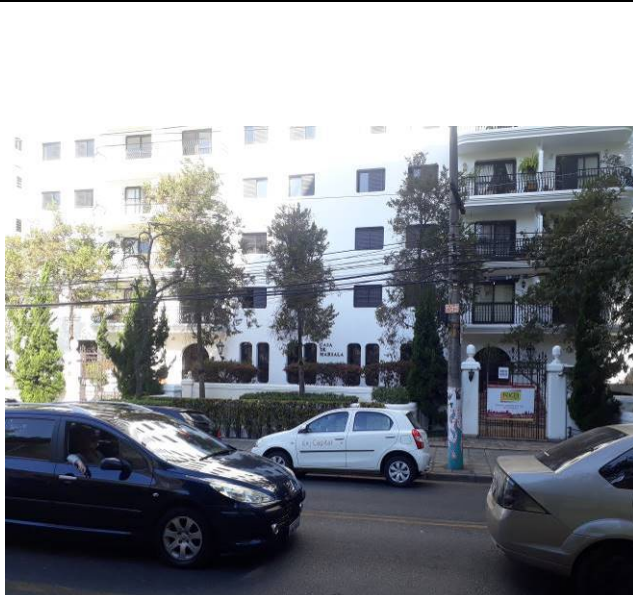
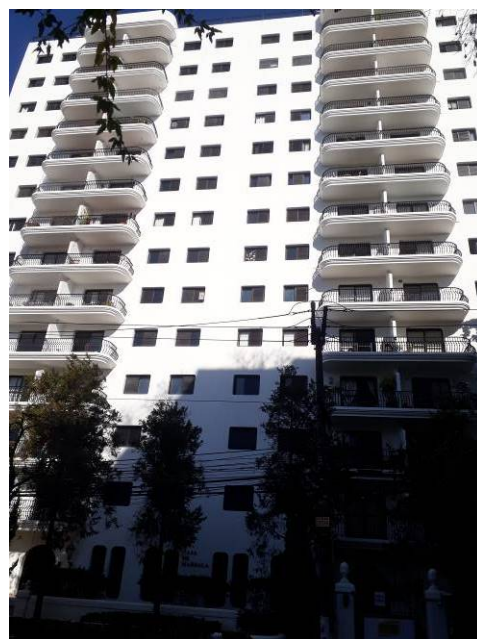
O condomínio apresenta fachada revestida em pintura látex sobre massa batida, piso revestido em ardósia no calçamento e fechamento em portões em ferro e muros em alvenaria.

Fotos 3 e 4: Fachada principal do condomínio voltada para a Rua Rodésia

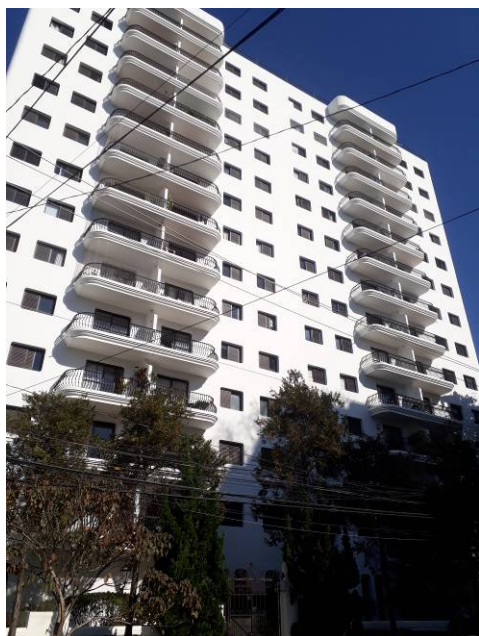
Foto 5: Outra vista da fachada principal do condomínio

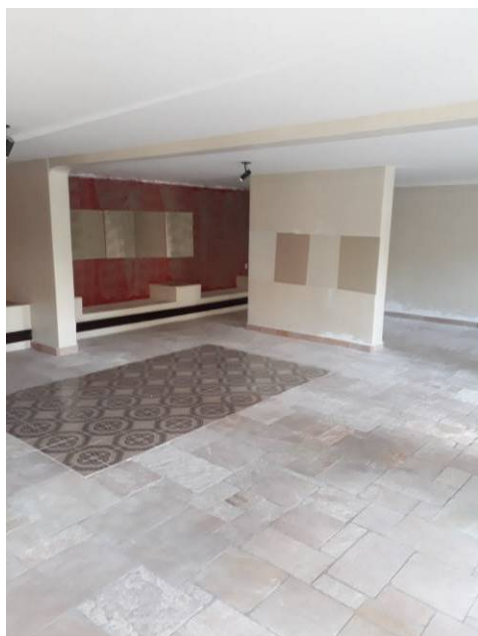
Fotos 13 e 14: Salão de festas - em reforma na ocasião da vistoria

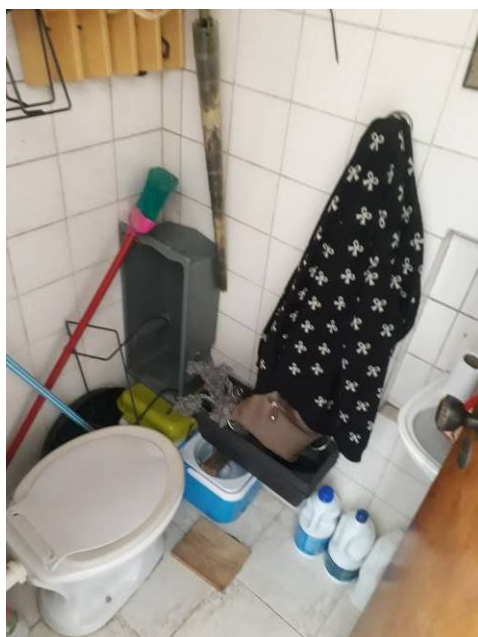
**BANHO DE EMPREGADA:** Piso revestido em cerâmica, paredes revestidas em azulejos do chão ao teto, forro em laje, vaso sanitário e lavatório em louça cerâmica e esquadria tipo basculante em alumínio anodizado com vidros cancelados.

Foto 29: Banho de empregada

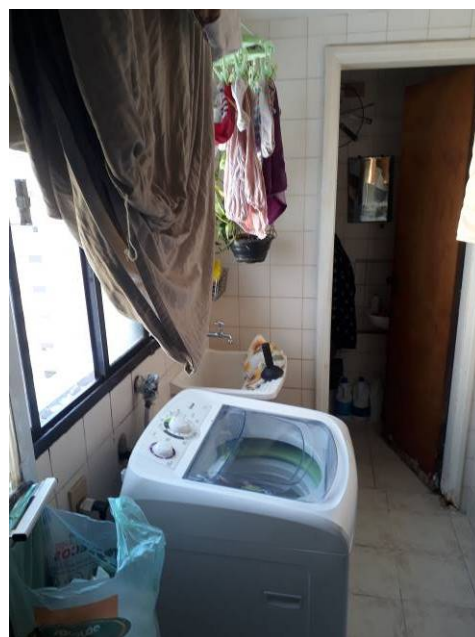
**ÁREA DE SERVIÇO:** Piso revestido em cerâmica, paredes revestidas em azulejos do chão ao teto, forro em laje, tanque em louça cerâmica e esquadria em alumínio anodizado com vidros lisos.

Foto 30: Área de serviço

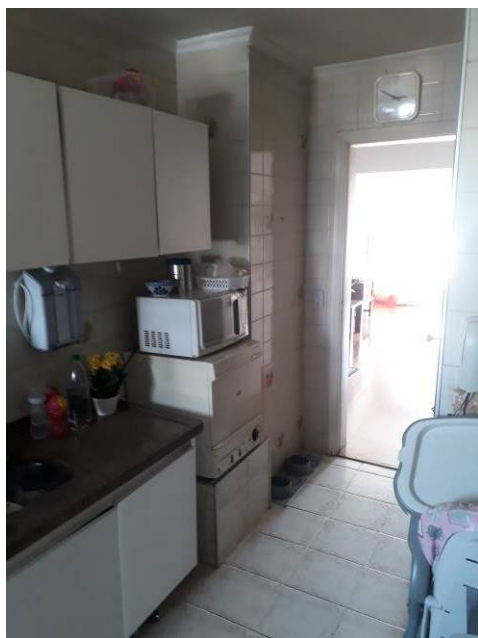
**COZINHA:** Piso revestido em cerâmica, paredes revestidas em azulejos do chão ao teto, forro em laje com molduras em gesso, pia com bancada em mármore, gabinete em fórmica e cuba em inox e esquadrias tipo basculante em alumínio anodizado com vidros lisos.

Fotos 31 e 32: Cozinha

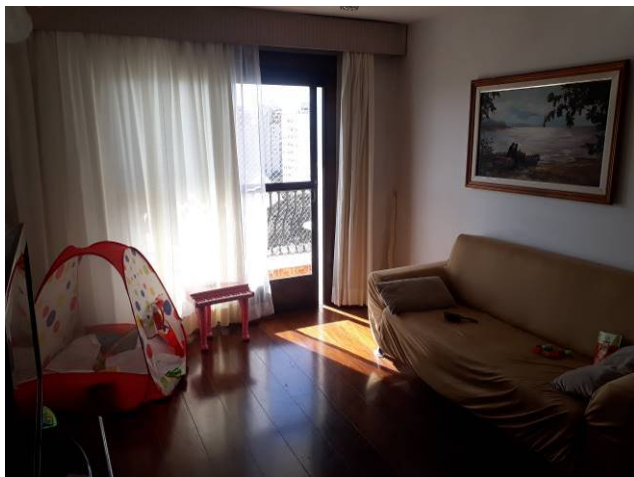
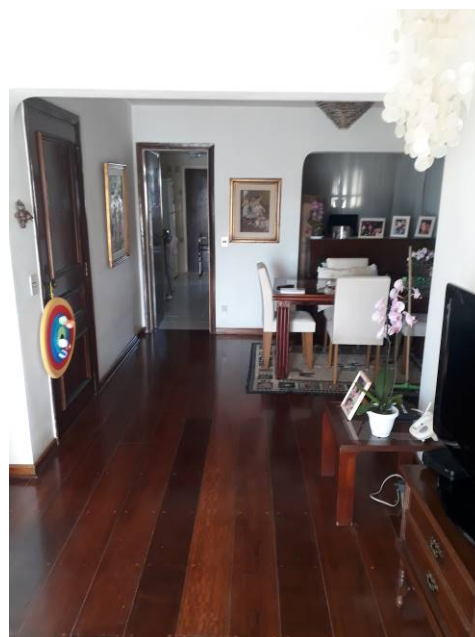
**SALA DE ESTAR E JANTAR:** Piso revestido em madeira, paredes revestidas em pintura látex sobre massa corrida, forro em laje e esquadrias tipo porta balcão em alumínio anodizado com vidros lisos.

Fotos 33 e 34: Sala de estar e jantar

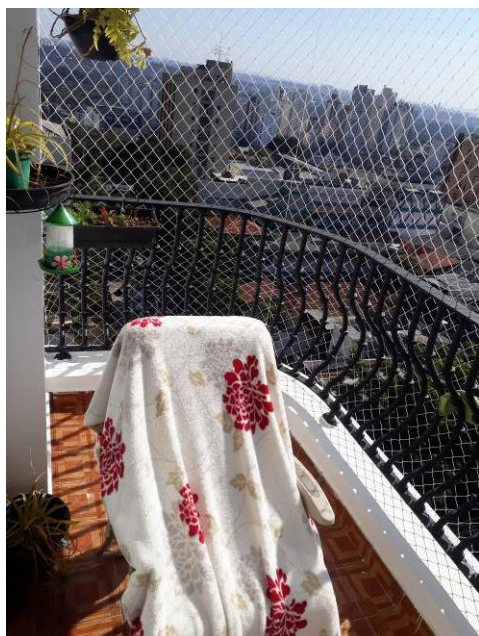
**SACADA DA SALA DE ESTAR E JANTAR:** Piso revestido em cerâmica, paredes revestidas em pintura látex sobre massa batida, forro em laje e guarda-corpo em ferro.

Foto 37: Sacada da sala de estar e jantar

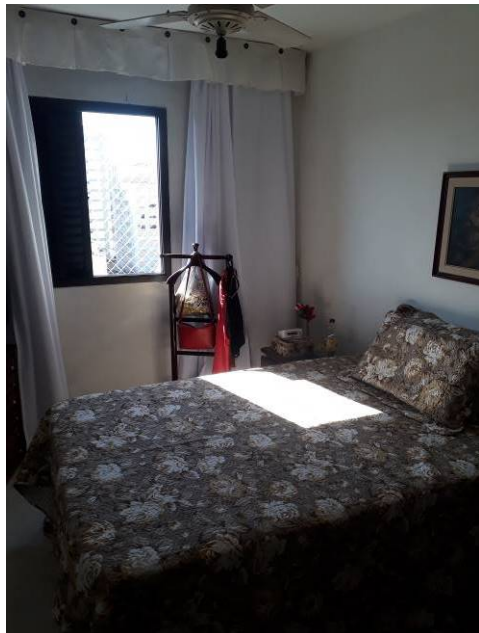
**DORMITÓRIO 1:** Piso revestido em laminado de madeira, paredes revestidas em pintura látex sobre massa corrida, forro em laje, armários embutidos e esquadria em alumínio anodizado com vidros lisos.

Fotos 39 e 40: Dormitório 1

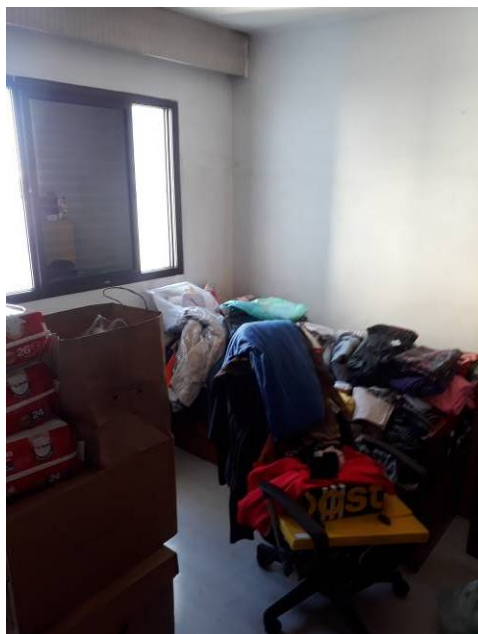
**DORMITÓRIO 2:** Piso revestido em laminado de madeira, paredes revestidas em pintura látex sobre massa corrida, forro em laje, armários embutidos e esquadria em alumínio anodizado com vidros lisos.

Fotos 41 e 42: Dormitório 2

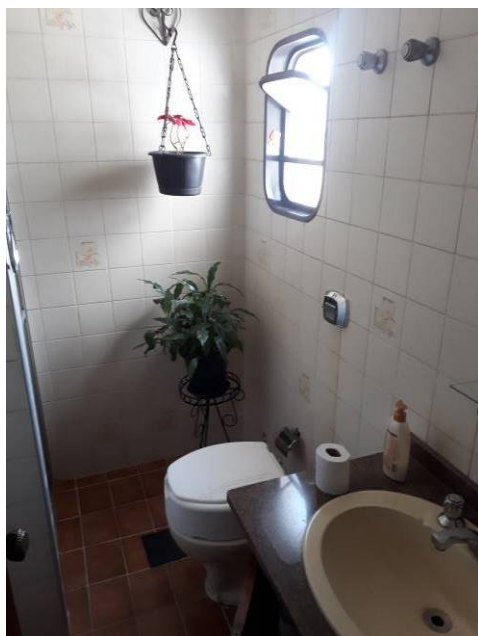
**BANHO SOCIAL:** Piso revestido em cerâmica, paredes revestidas em azulejos do chão ao teto, forro em laje, vaso sanitário e cuba em louça cerâmica, pia com bancada em mármore, box em acrílico com perfis em alumínio e esquadria tipo basculante em alumínio anodizado com vidro fantasia.

Fotos 43 e 44: Banho social

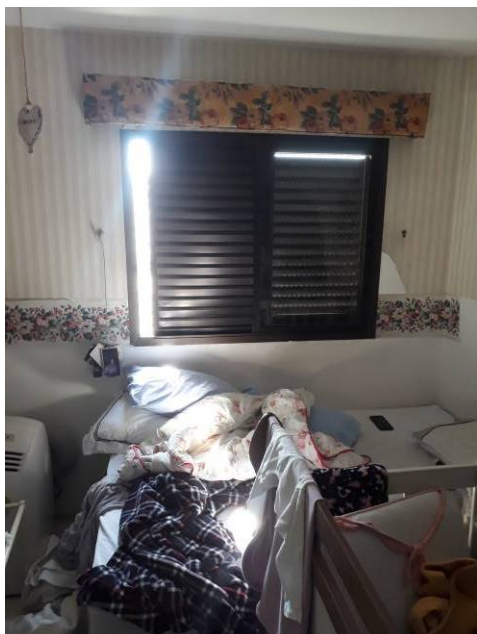
**SUÍTE:** Piso revestido em laminado de madeira, paredes revestidas em pintura látex sobre massa corrida, forro em laje e esquadria em alumínio anodizado com vidros lisos.

Fotos 45 e 46: Suíte

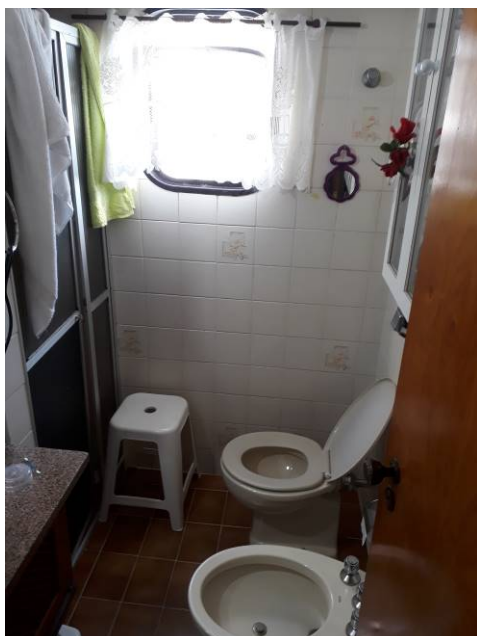
**BANHO DA SUÍTE:** Piso revestido em cerâmica, paredes revestidas em placas cerâmicas, forro em laje, vaso sanitário, bidê e cuba em louça cerâmica, pia com bancada em mármore e esquadria tipo basculante em alumínio anodizado com vidro fantasia.

Fotos 47 e 48: Banho da suíte
