# LAUDO DE AVALIAÇÃO

**Imóvel Avaliando:** Rua Itú nº 460, apto 31, Vila Baeta Neves, São Bernardo do Campo.

**Finalidade do Laudo:** Determinação do Valor de Mercado do imóvel para fins Venda.

### **Relatório Fotográfico do Imóvel Avaliando.**

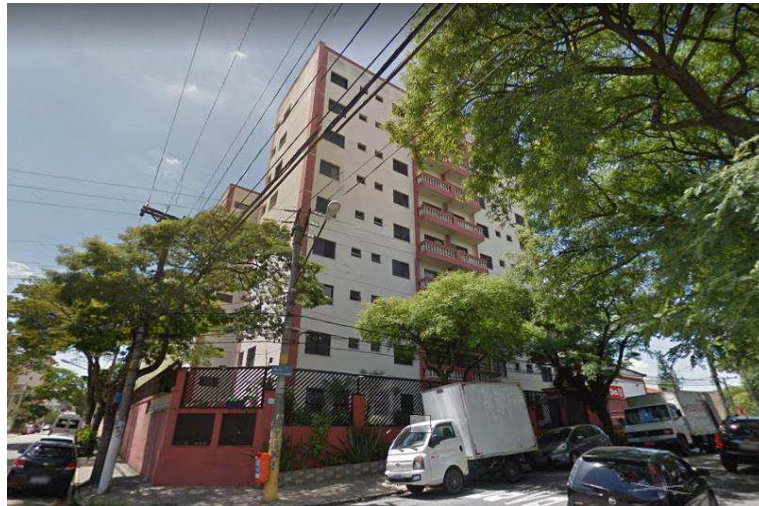
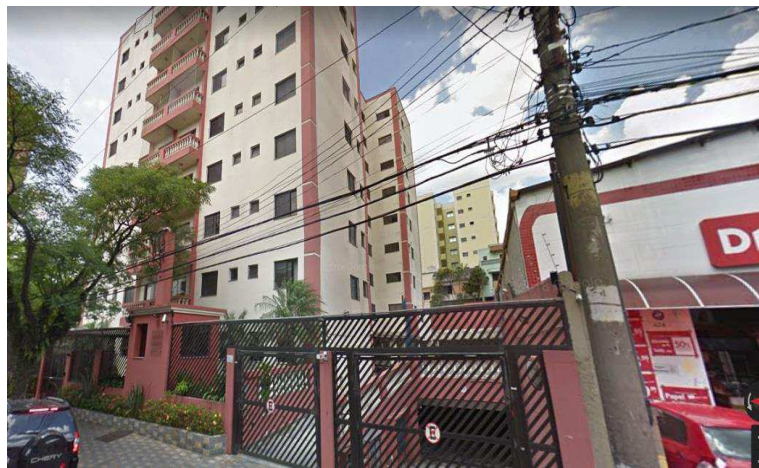
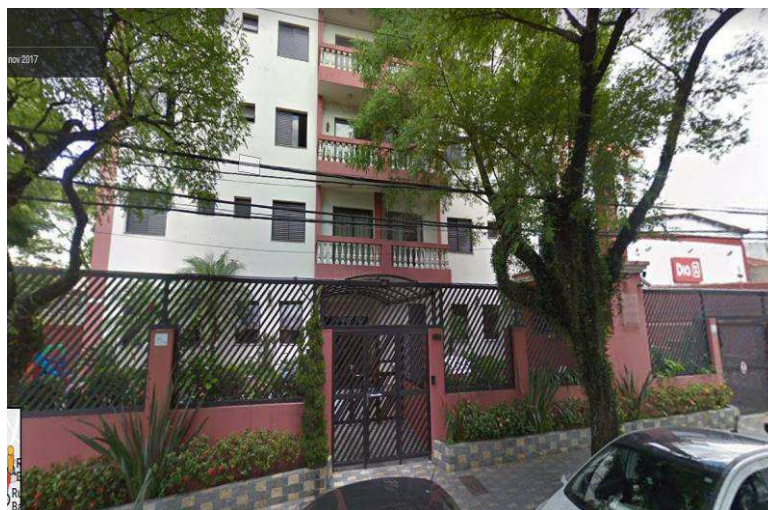
**CONDOMÍNIO EDIFÍCIO SAN MARCO – FACHADA E ACESSOS.**

**- O edifício possui 8 andares “tipo”, servidos por 02 (dois) elevadores, cada andar possui 06 (seis) apartamentos, possui áreas comuns e circulação com piso em cerâmica de boa qualidade, paredes e tetos com pintura látex sobre textura, tetos rebaixados em gesso com iluminação embutida, portas em vidro, fechamento externo em grades de alumínio anodizado. A pintura das prumadas externas e garagens está ruim, já a pintura das áreas internas está boa. Trata-se de uma Torre Única, com portaria e demais áreas comuns monitoradas 24 horas por uma central virtual com circuito de câmeras. No lazer conta pequeno playground, uma sala de ginastica conjugada à jogos, um salão de festas e espaços de convivência, tudo com razoável conservação.**

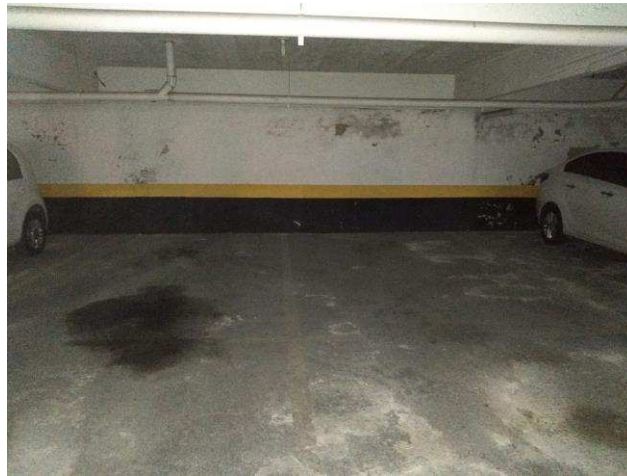
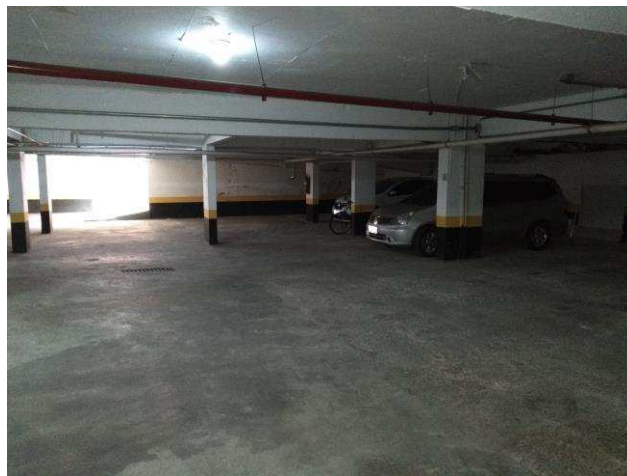
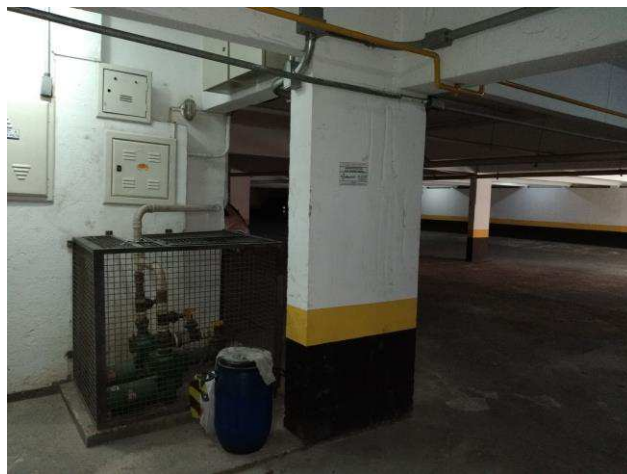
**CONDOMÍNIO EDIFÍCIO SAN MARCO – GARAGENS SUBSOLO.**

- **2 Vagas de garagem**, demarcadas e definitivas, localizada no 1º subsolo do edifício, com acesso por portão automatizado. **(as vagas foram informadas e apresentadas pela zeladoria, porém, no local não há numeração). As vagas devem possuir matrícula separada, porém, não incluídas na Penhora. (fls. 89)**

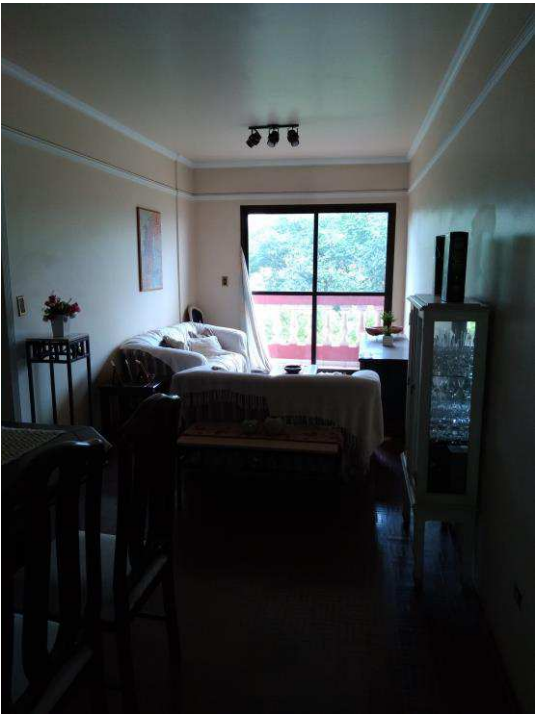
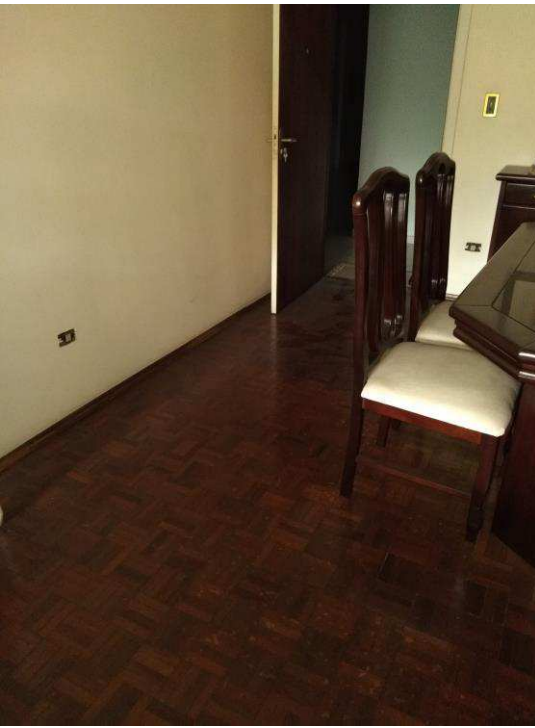
**IMAGENS INTERNAS APTO 31 – SALA 2 AMBIENTES.**

- **Sala para 2 ambientes com sacada e corredor**, com revestimento de piso em “taquinho” de madeira, paredes e teto com pintura látex sobre massa fina com molduras em gesso, porta social de entrada de madeira, porta balcão em vidro sob estrutura de alumínio anodizado, a **sacada** com piso em cerâmica básico, paredes revestidas e guarda corpo em alvenaria com pintura látex sobre textura.

- **O apartamento possui aproximadamente 25 anos de construção, é de padrão médio e se encontra em seu razoável estado de conservação. As paredes e tetos não apresentam rachaduras, trincas, fissuras ou infiltrações, a **pintura geral** está ruim e precisa ser refeita. Os revestimentos de piso e parede em cerâmica são todos de qualidade mediana, já não são os originais da construção, porém, na cozinha já se encontra algumas peças faltando e soltando. Os revestimentos de piso quente, (sala e corredor) são em tacos de madeira de padrão mediano, porém, já estão riscados e desgastados, precisando de raspagem e nova resina e os de carpete de nylon (dormitórios) já se encontram desgastados e sujos e precisam ser renovados. As janelas e vitraux são todas de padrão superior, originais do empreendimento, todas em alumínio anodizado e com boa conservação, as portas e ferragens estão precisando de pintura, são de madeira, igualmente de padrão médio, e estão razoavelmente conservadas. As Louças e os metais são também de padrão mediano e estão razoavelmente conservados. Os acabamentos em gesso da Cozinha e Banheiro precisam de reparo.**

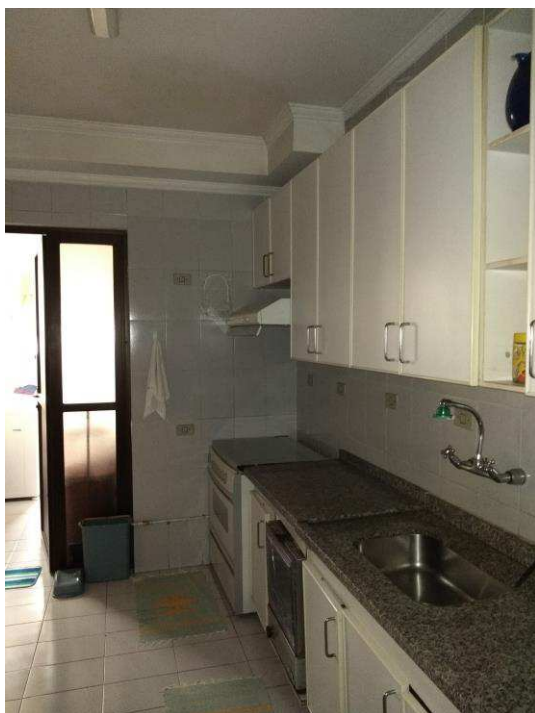
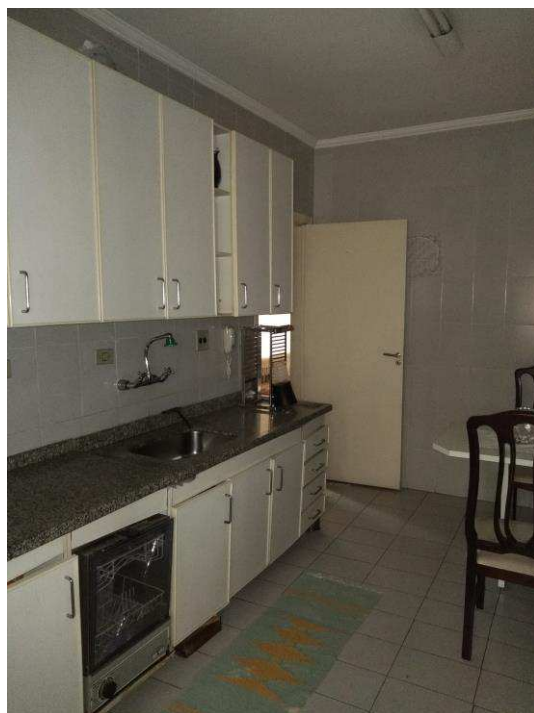
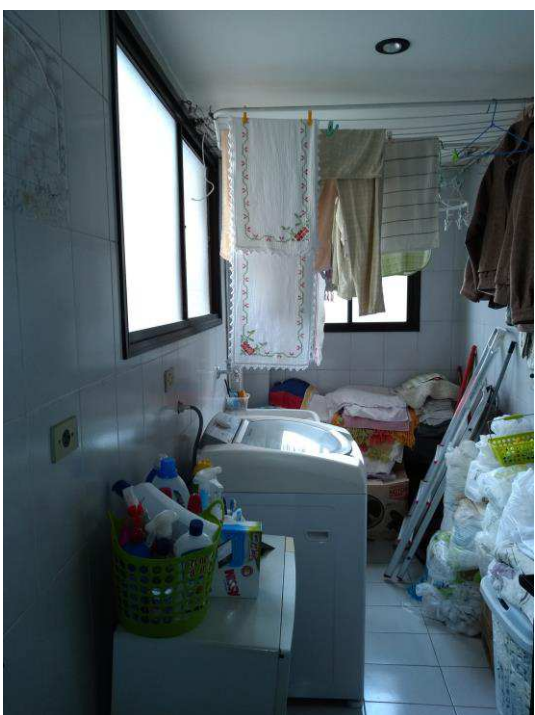
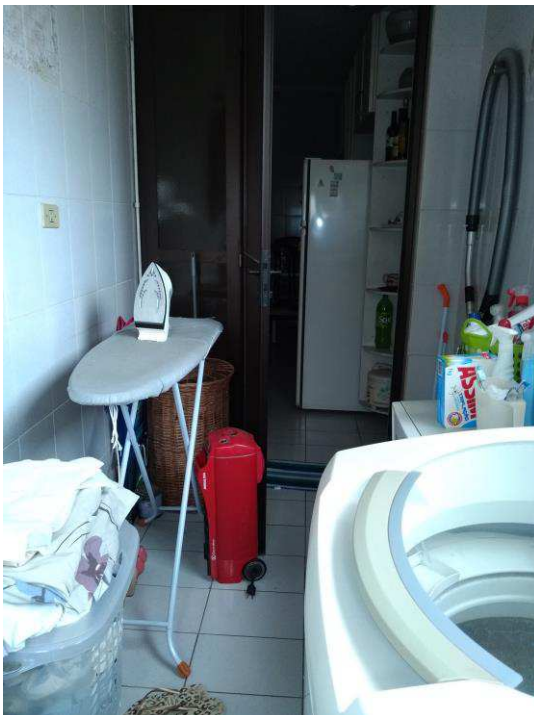
**IMAGENS INTERNAS DO APTO 31 – COZINHA / LAVANDERIA.**

- **Cozinha e Lavanderia**, conjugadas, amplas, com revestimentos de piso e parede até o teto em cerâmica mediana, molduras em gesso, balcão em granito, pia em granito com cuba de inox, metais de padrão médio, tanque de louça, divisória em porta de vidro com estrutura de alumínio anodizado, porta da cozinha em madeira, janela somente na lavanderia, em vidro sobre estrutura de alumínio anodizado.

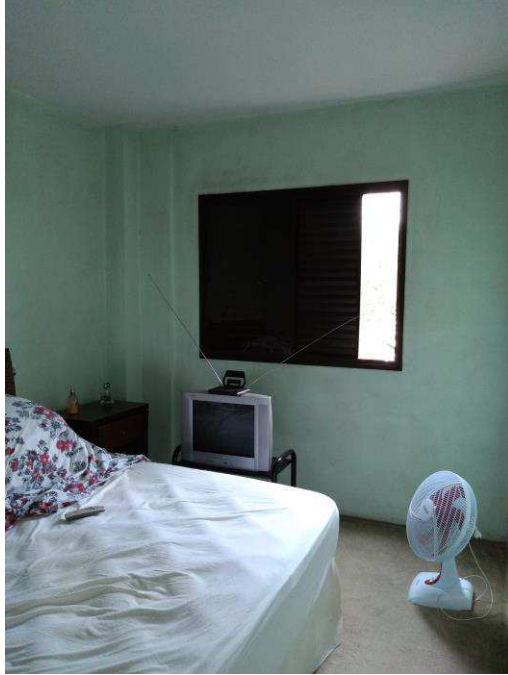
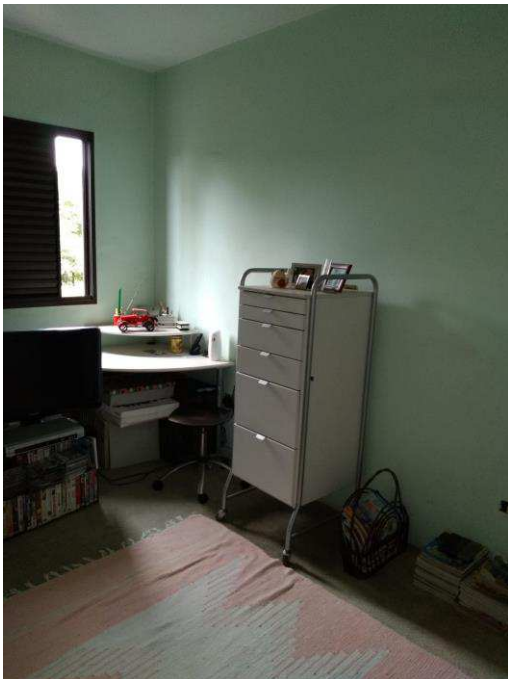
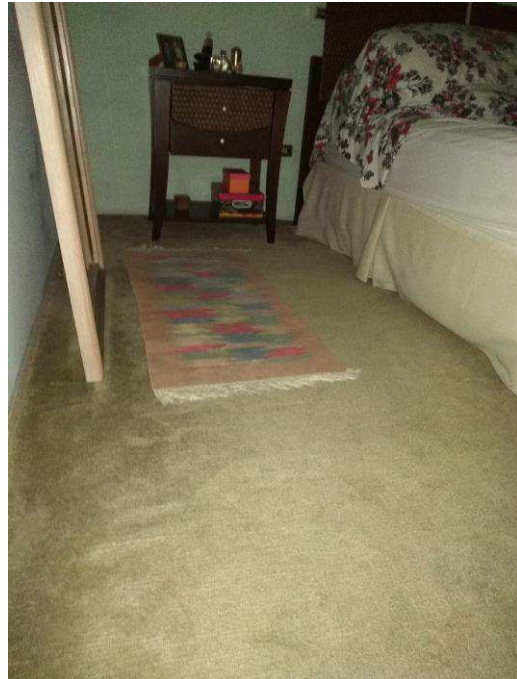
**IMAGENS INTERNAS DO APTO 31 – DORMITÓRIOS.**

- **3 dormitórios**, um deles com banheiro privativo do tipo **suíte**, sendo os quartos com revestimento de piso em carpete de nylon, paredes e teto com pintura látex sobre massa fina sem molduras, janela de alumínio anodizado, portas em madeira de padrão médio assim como as ferragens, o **banheiro da suíte**, possui revestimentos cerâmicos de piso e parede até o teto de padrão mediano já substituídos, pia com bancada em granito e cuba de louça, fechamento de box em vidro temperado, louças padrão básico e metais padrão mediano, vitraux de alumínio anodizado e porta em madeira.
- **Banheiro Social**, possui revestimentos cerâmicos de piso e parede até o teto de padrão mediano já substituídos, pia com bancada em granito e cuba de louça, fechamento de box em vidro temperado, louças padrão básico e metais padrão mediano, vitraux de alumínio anodizado e porta em madeira.
