**CÂNDIDO PADIN NETO**  
**ENGENHEIRO CIVIL**

**Processo nº. 0002318-72.2013.8.26.0010**

**LAUDO DE AVALIAÇÃO**

IMÓVEL: Imóvel comercial situado na Avenida Renata nº 475, medindo 12,00 m de frente para a Avenida Renata, e medindo 23,00 m de profundidade de quem olha da avenida. Com uma Área Total de 276,00 m².

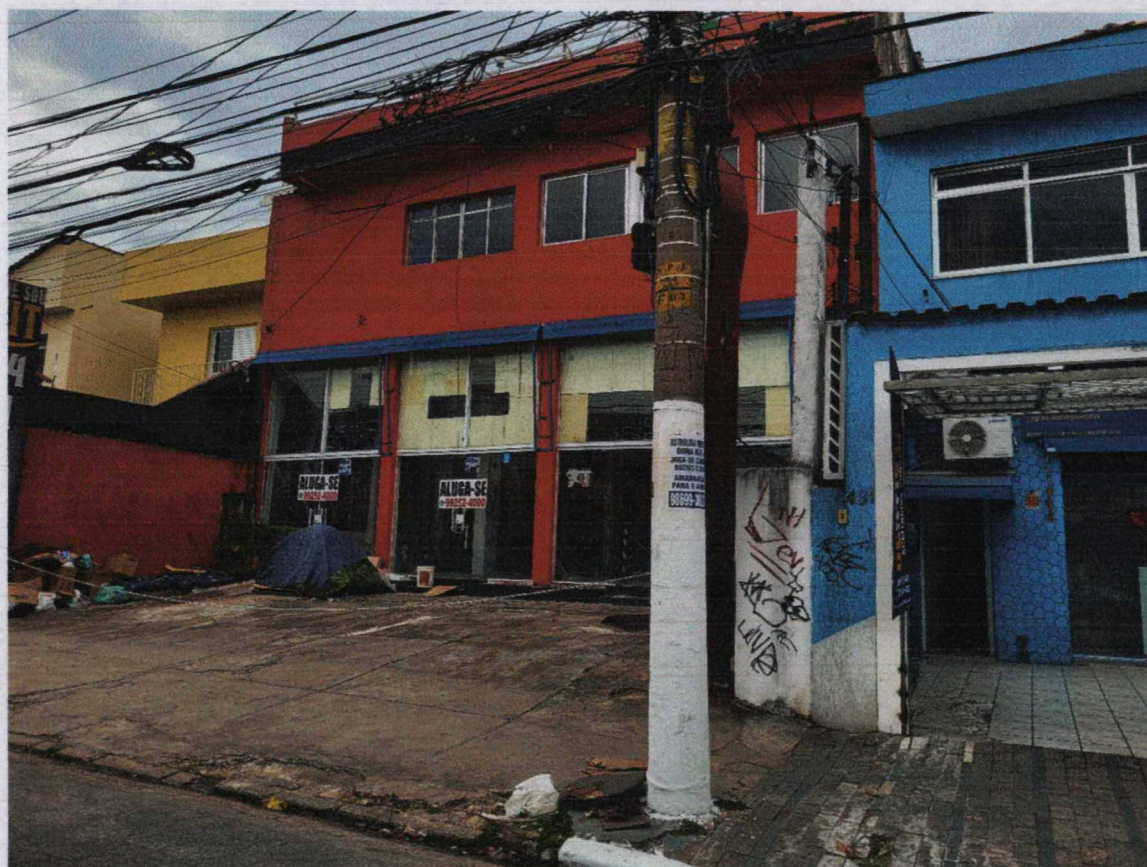
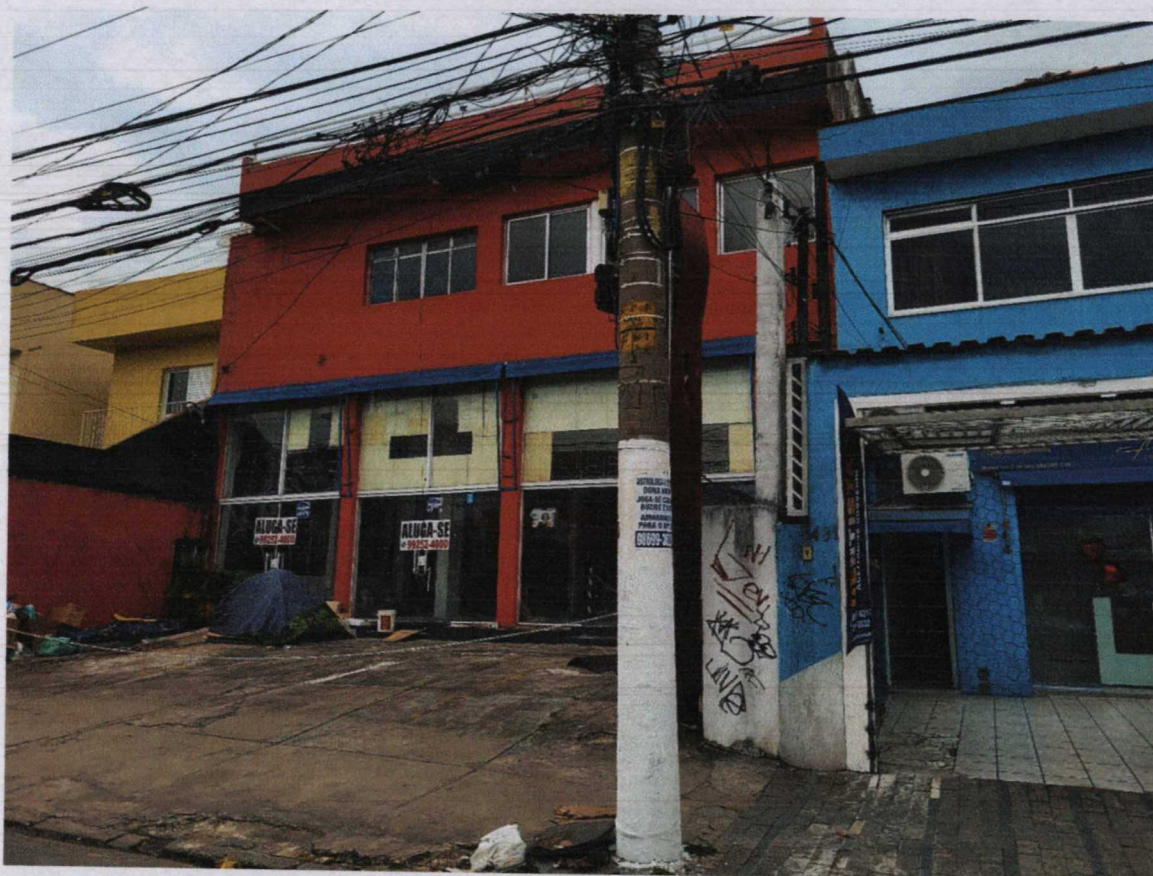
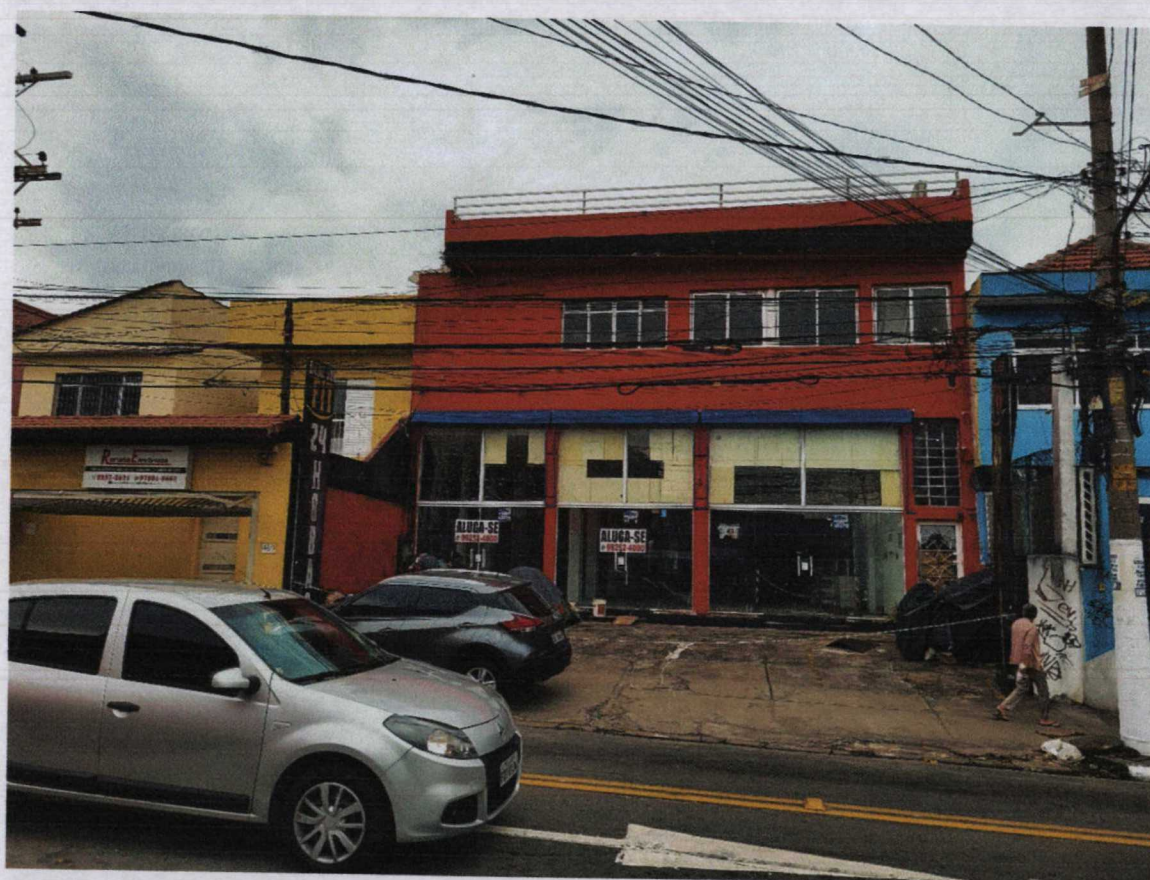
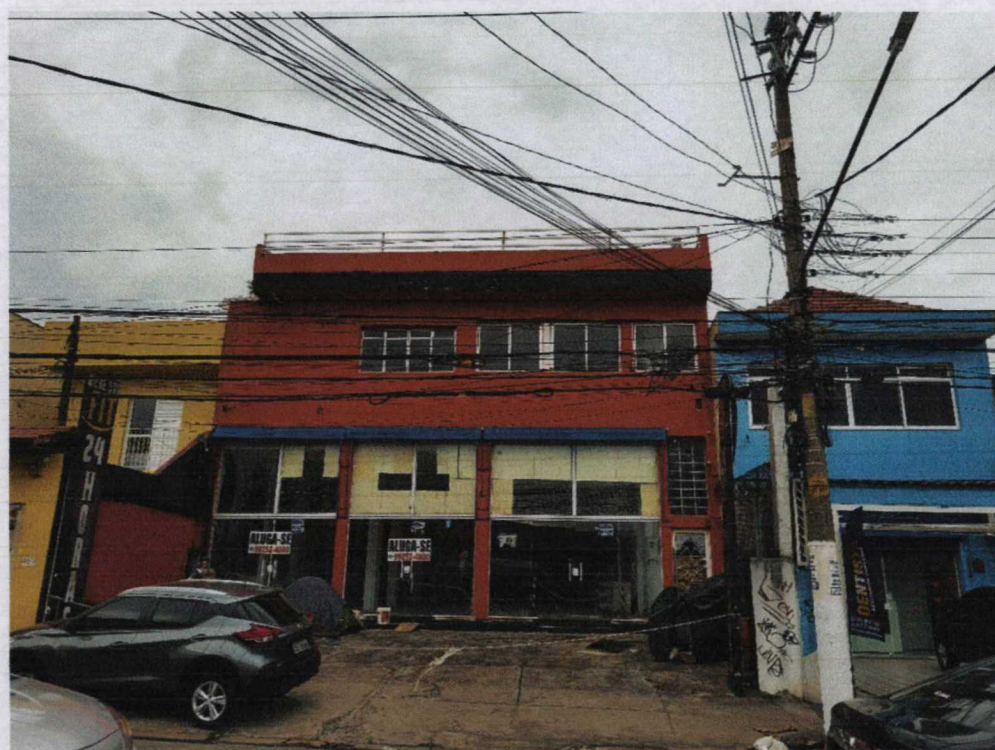
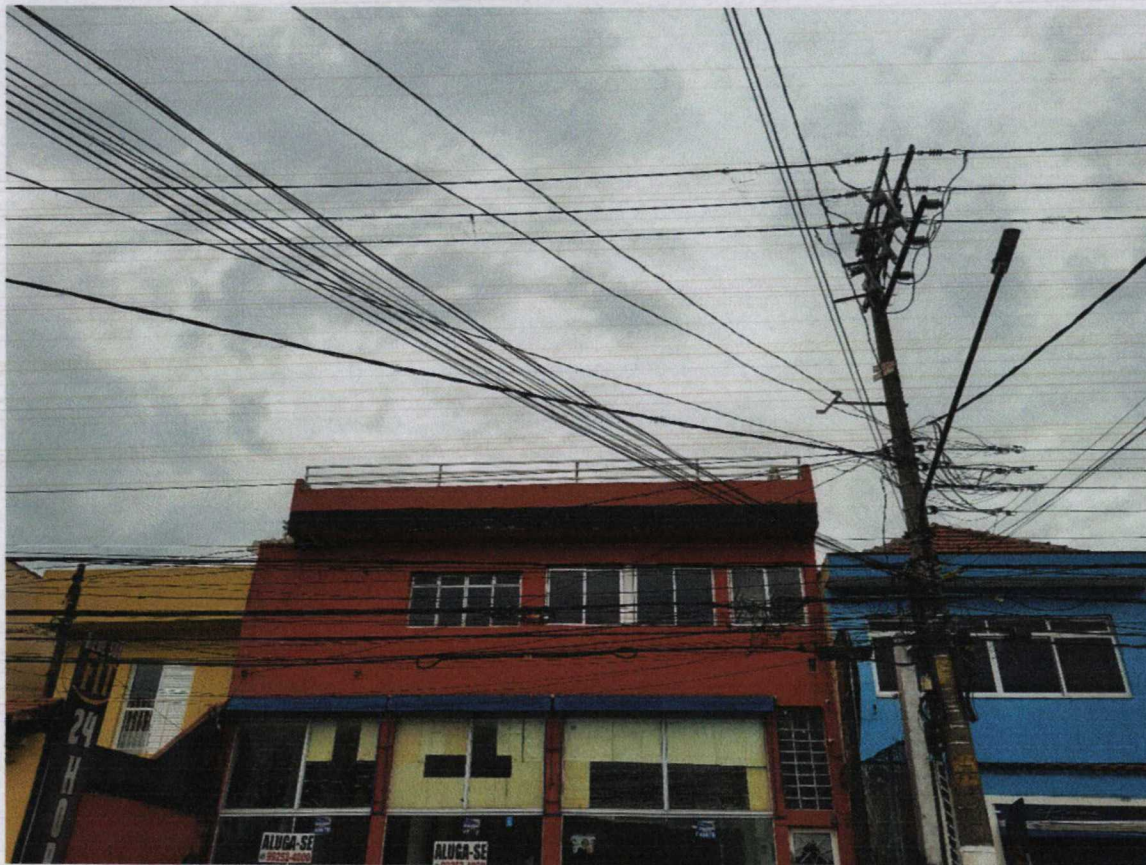
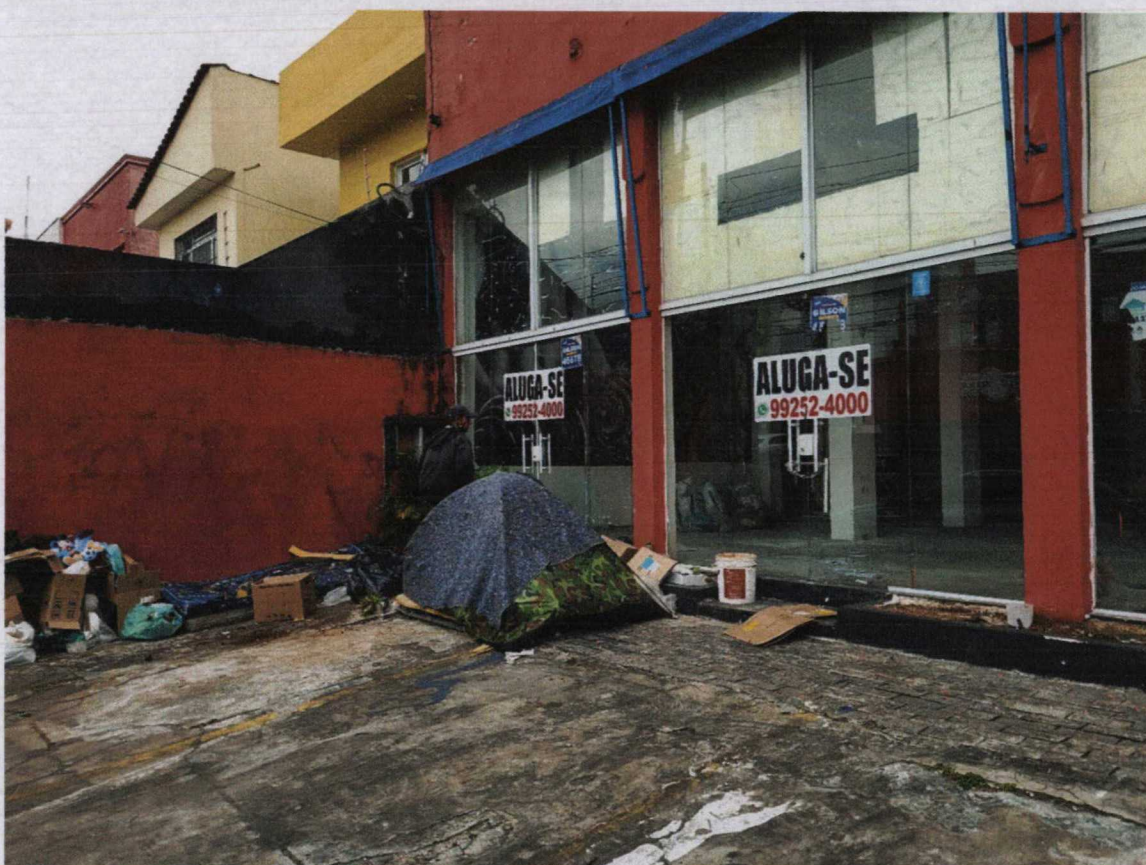
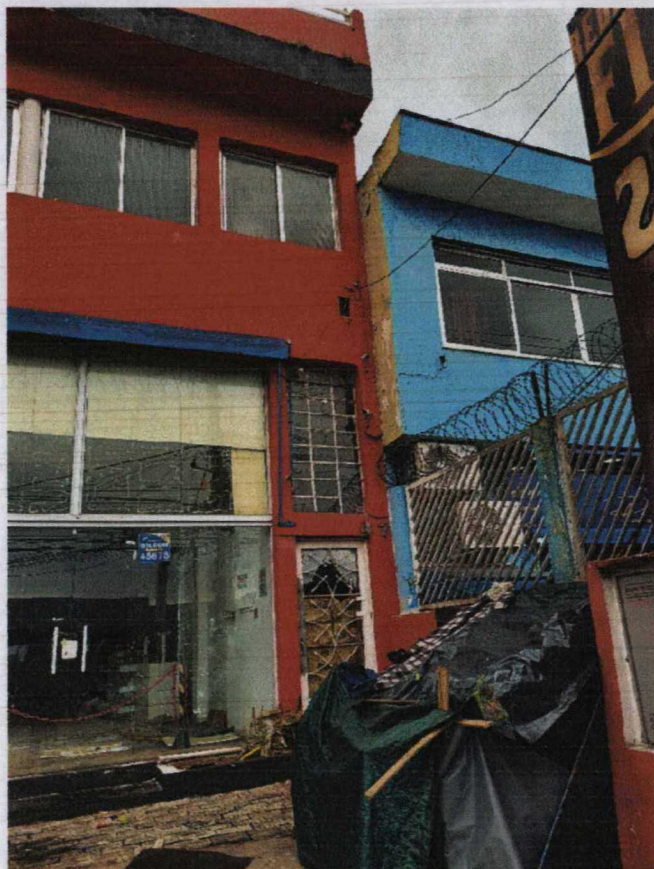
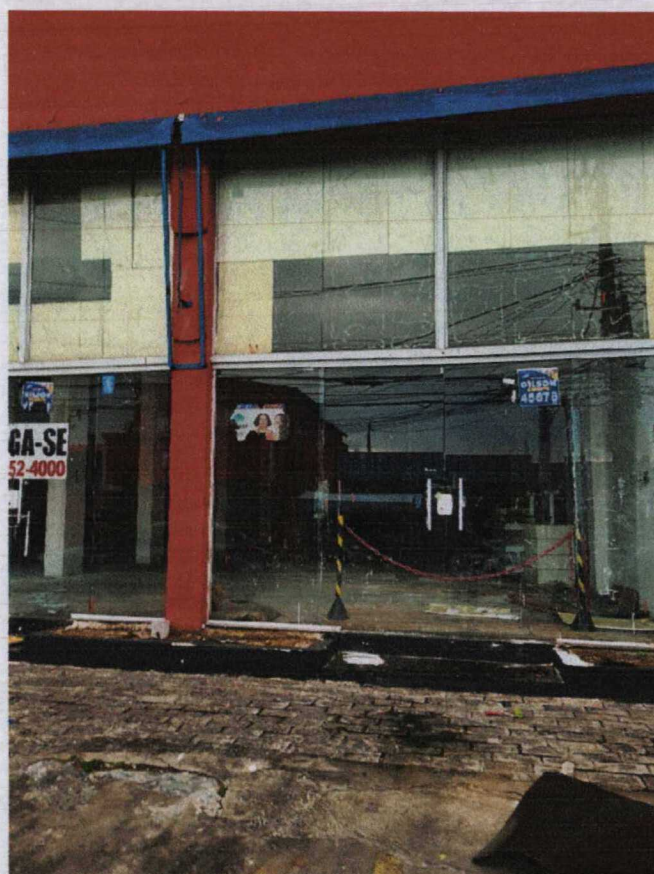
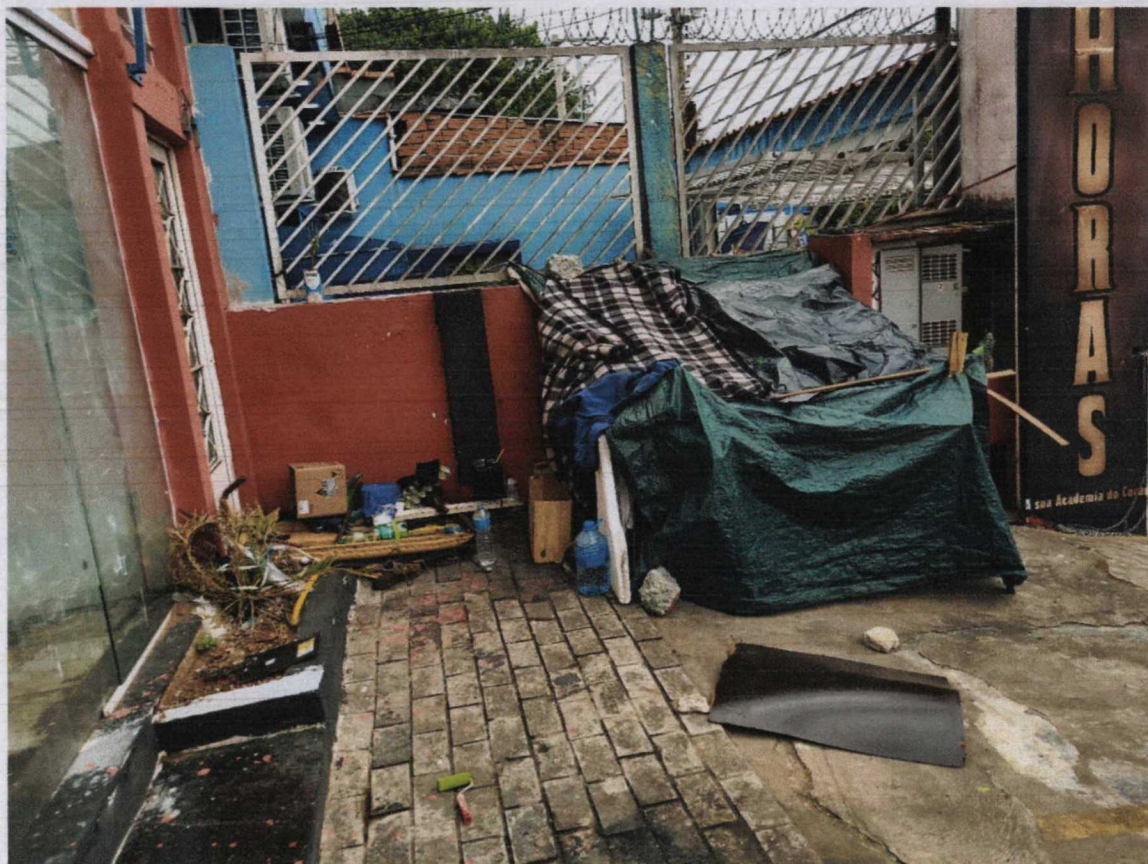
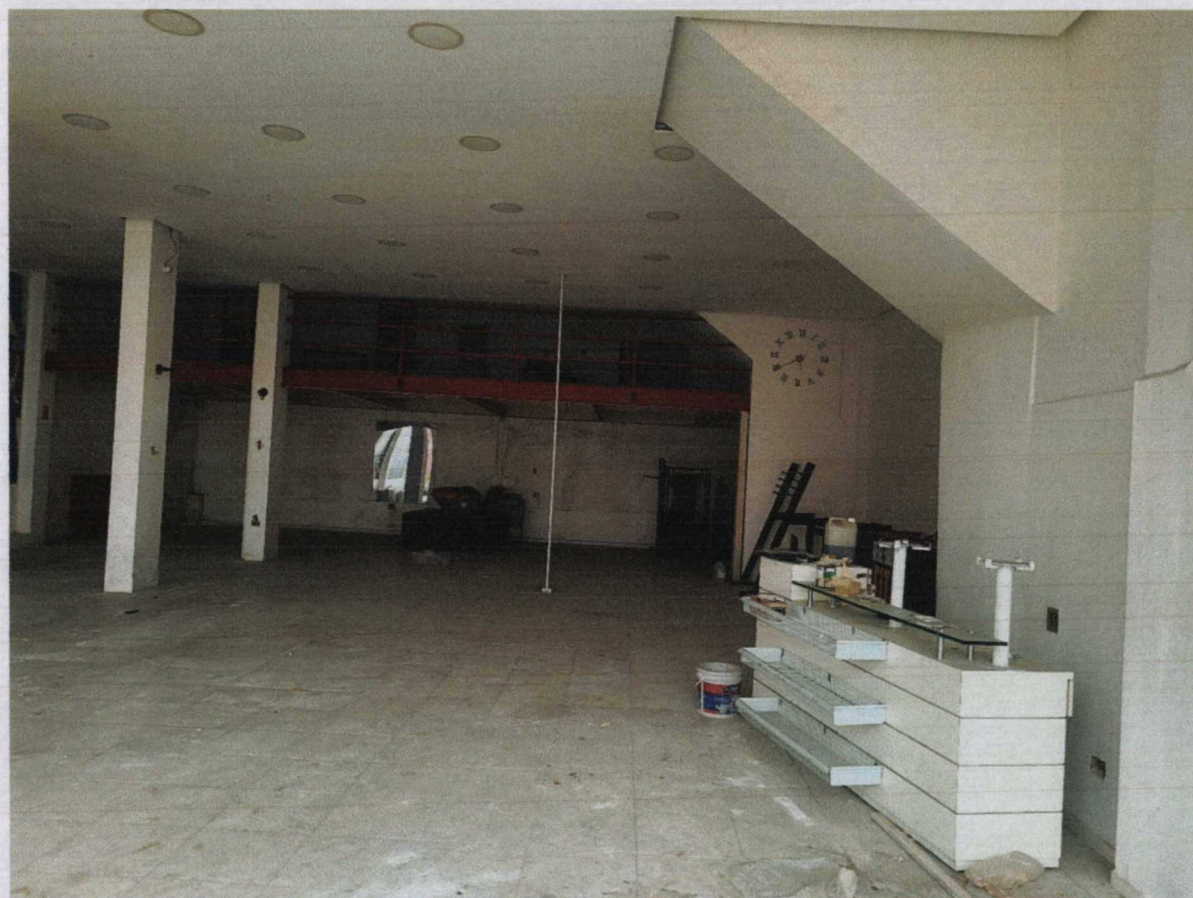
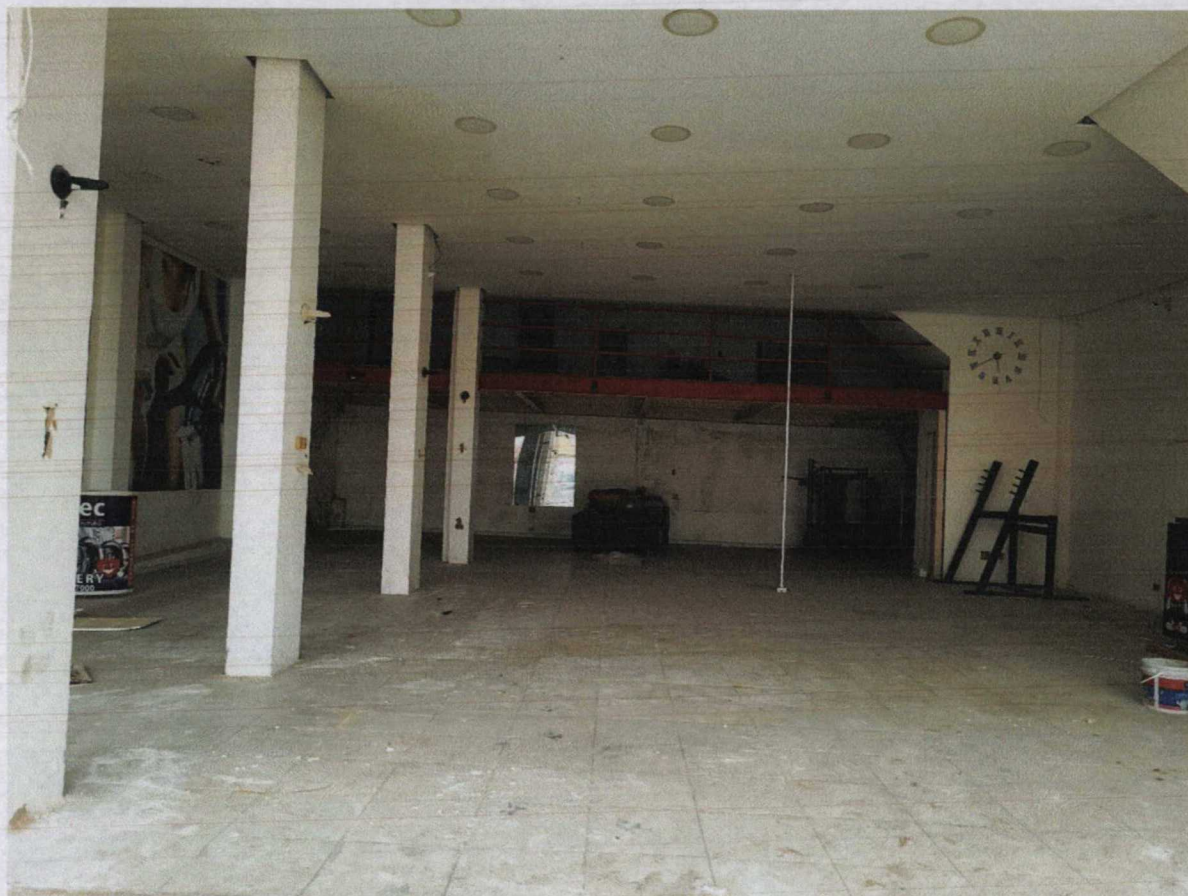
Seguem abaixo algumas fotos que representam o imóvel avaliando:

Para efeito de avaliação, no estado atual,  
classificamos as benfeitorias como:

**Classificação:** Escritório Econômico (+).

**Idade:** 31 anos.

**Estado de conservação:** E – Necessitando de reparos simples.
