**Engº Paulo Palmieri Magri**  
**Avaliações e Perícias de Engenharia**

Ação de Execução de Título Extrajudicial  
Autos n.º 1015302-87.2016.8.26.0003

**LAUDO TÉCNICO**

1. O objetivo do presente trabalho é a avaliação devidamente consubstanciada de um imóvel, sendo o mesmo um apartamento nº32, bloco E do "Condomínio Conjunto Residencial Vila Moraes", localizado na Rua Simão Lopes nº 1504, Vila Moraes, São Paulo.
2. Sendo assim, este signatário foi honrado com sua nomeação para proceder à avaliação do imóvel, às fls.77 dos autos.

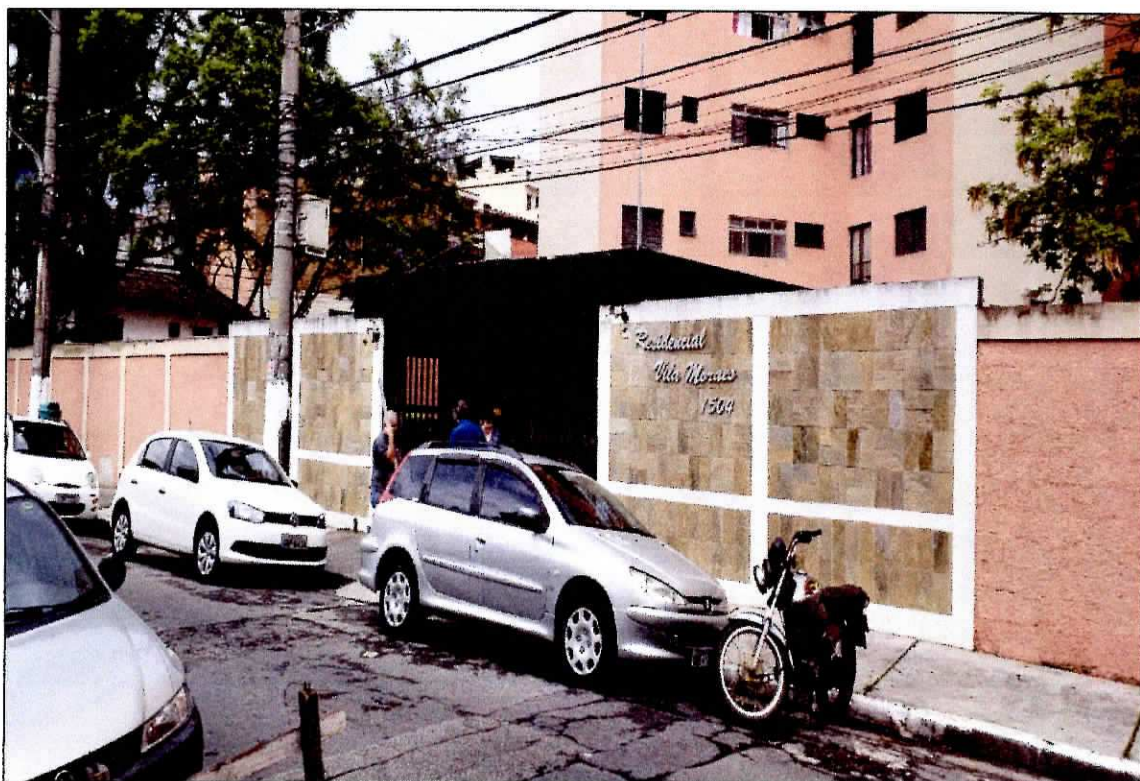
**Foto 01- Vista da entrada do condomínio.**

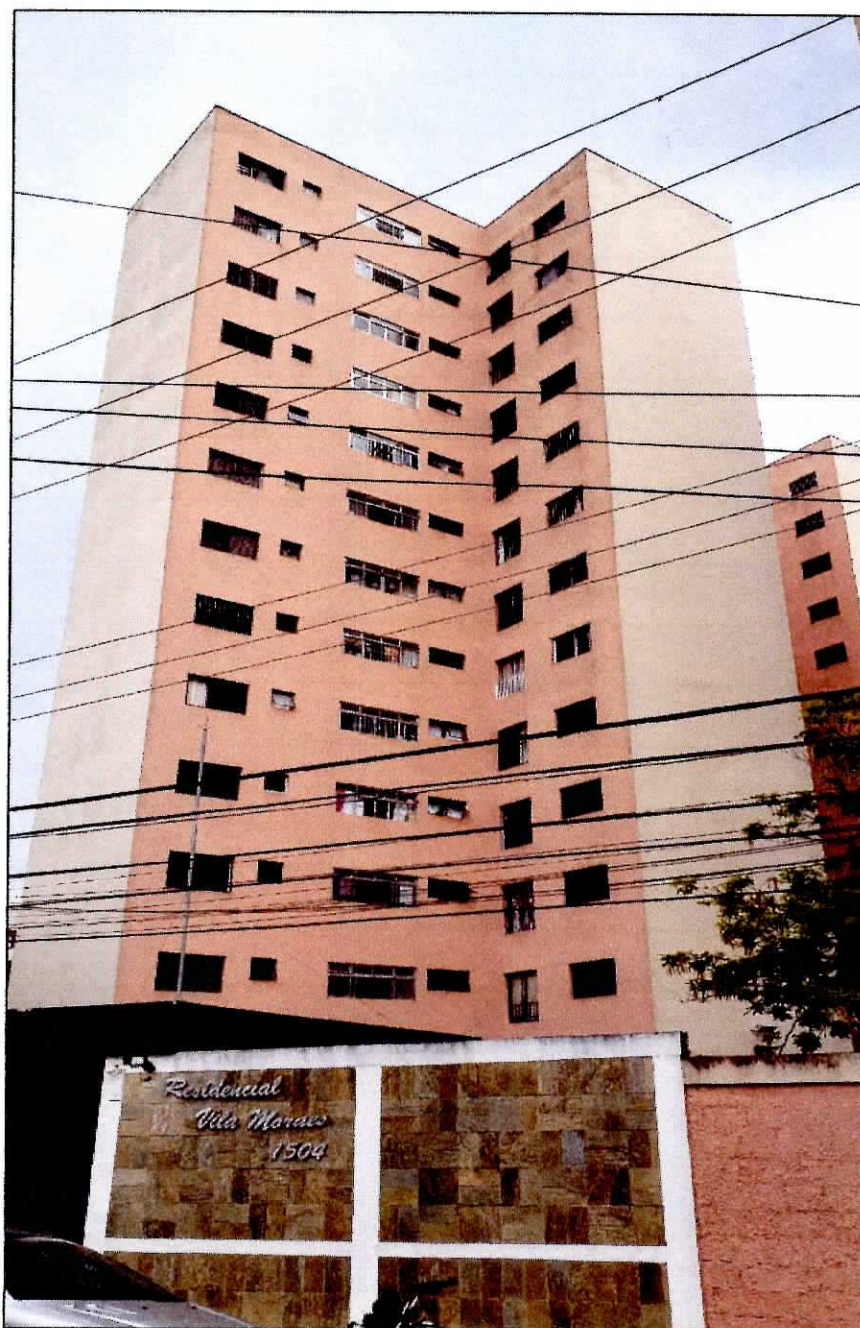
**1.4-** A estrutura do edifício foi constituída por pilares, vigas e lajes em concreto armado, as paredes de elevação, aparentando terem sido construídas em tijolos de barro. A fachada contempla estilo arquitetônico definido com revestimento em pintura látex.

**Foto 02 – Vista da fachada do condomínio.**

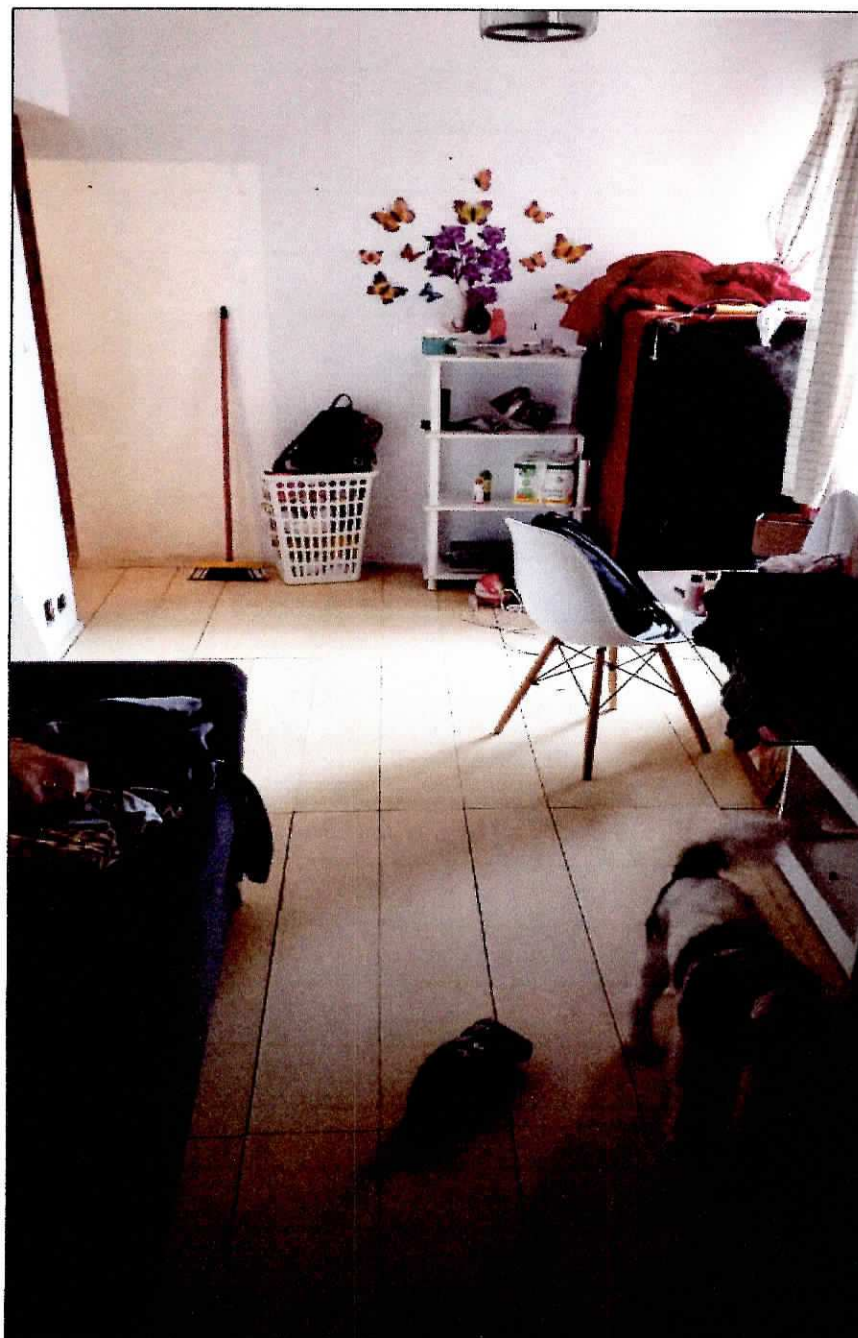
**sala:** piso madeira, paredes pintadas á base de látex, janela de alumínio.

**Foto 03 – Vista da sala.**

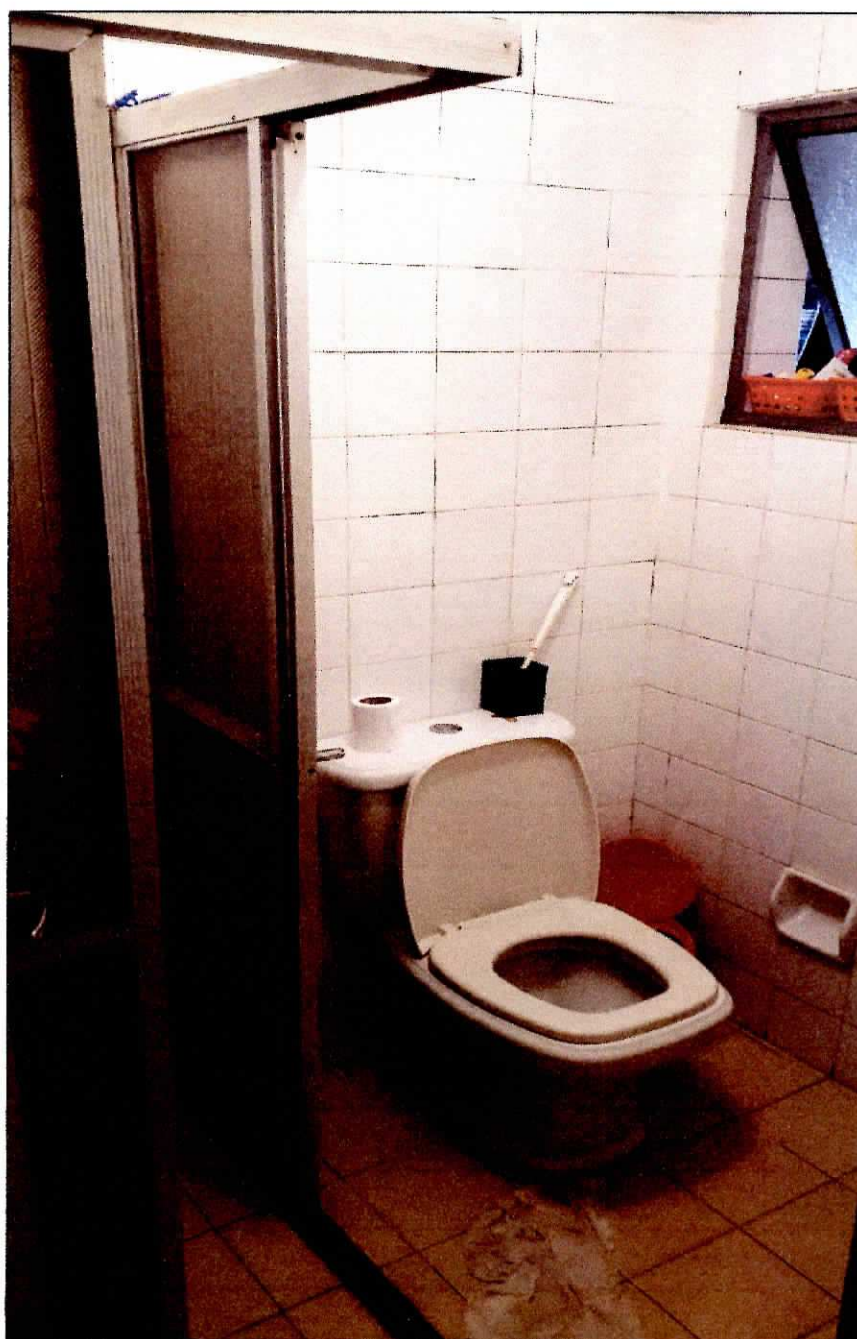
**banheiro:** piso cerâmico, paredes revestidas de azulejo até o teto.

**Foto 05 – Vista do banheiro.**

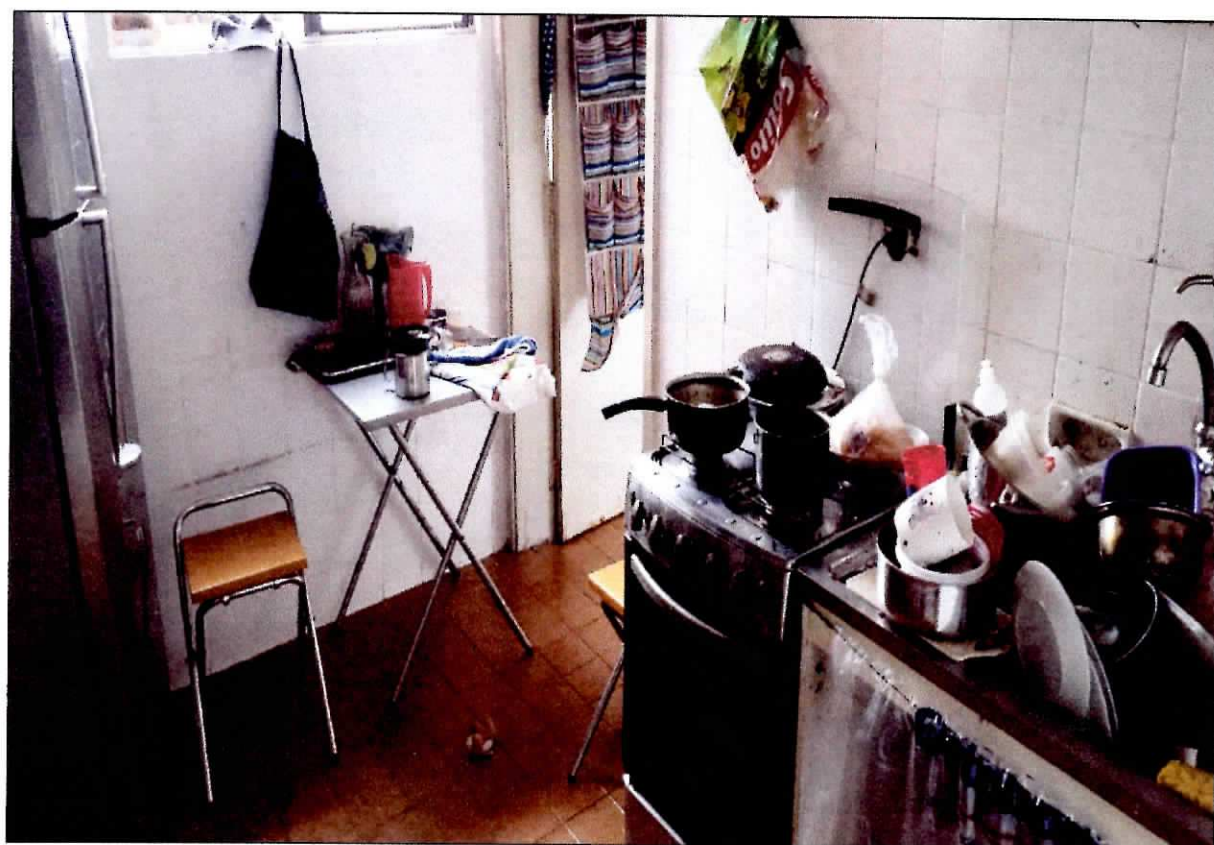
**cozinha:** piso cerâmico, paredes revestidas de azulejo até o teto , janela de alumínio.

**Foto 06 – Vista da cozinha.**

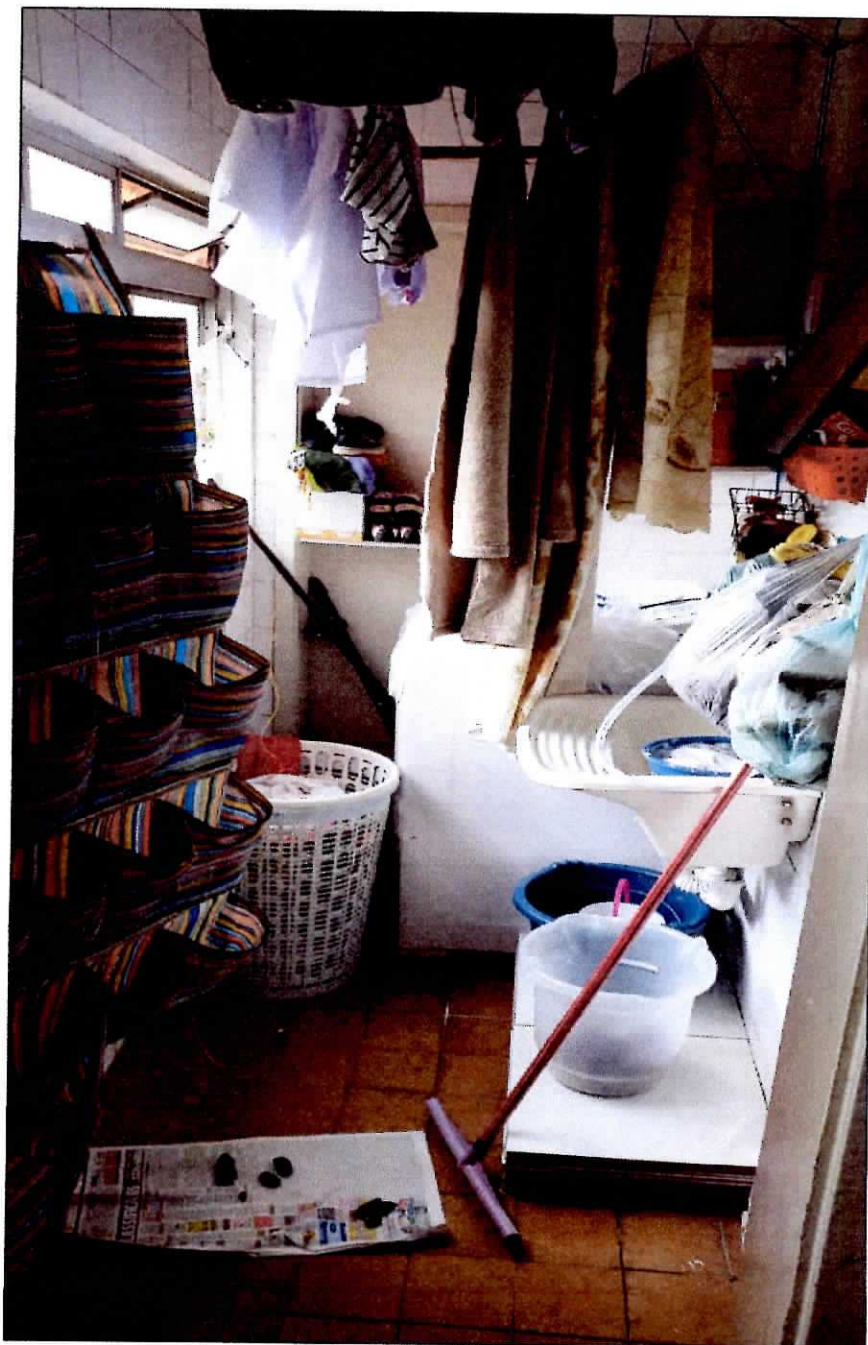
**área de serviço:** piso cerâmico, paredes revestidas de azulejo até o teto , janela de alumínio.

**Foto 07 – Vista da área de serviço.**
