Processo: **0025025-80.2003.8.26.0011**

**LAUDO DE AVALIAÇÃO**

**Apartamento nº84**, de cobertura, localizado no 8º andar do “*Edifício Alpes do Ipê*”, situado na Rua Ramon Bonell, nº108, e Rua Próspero Lopez – Parque Ipê - 13º Subdistrito do Butantã – São Paulo – SP.

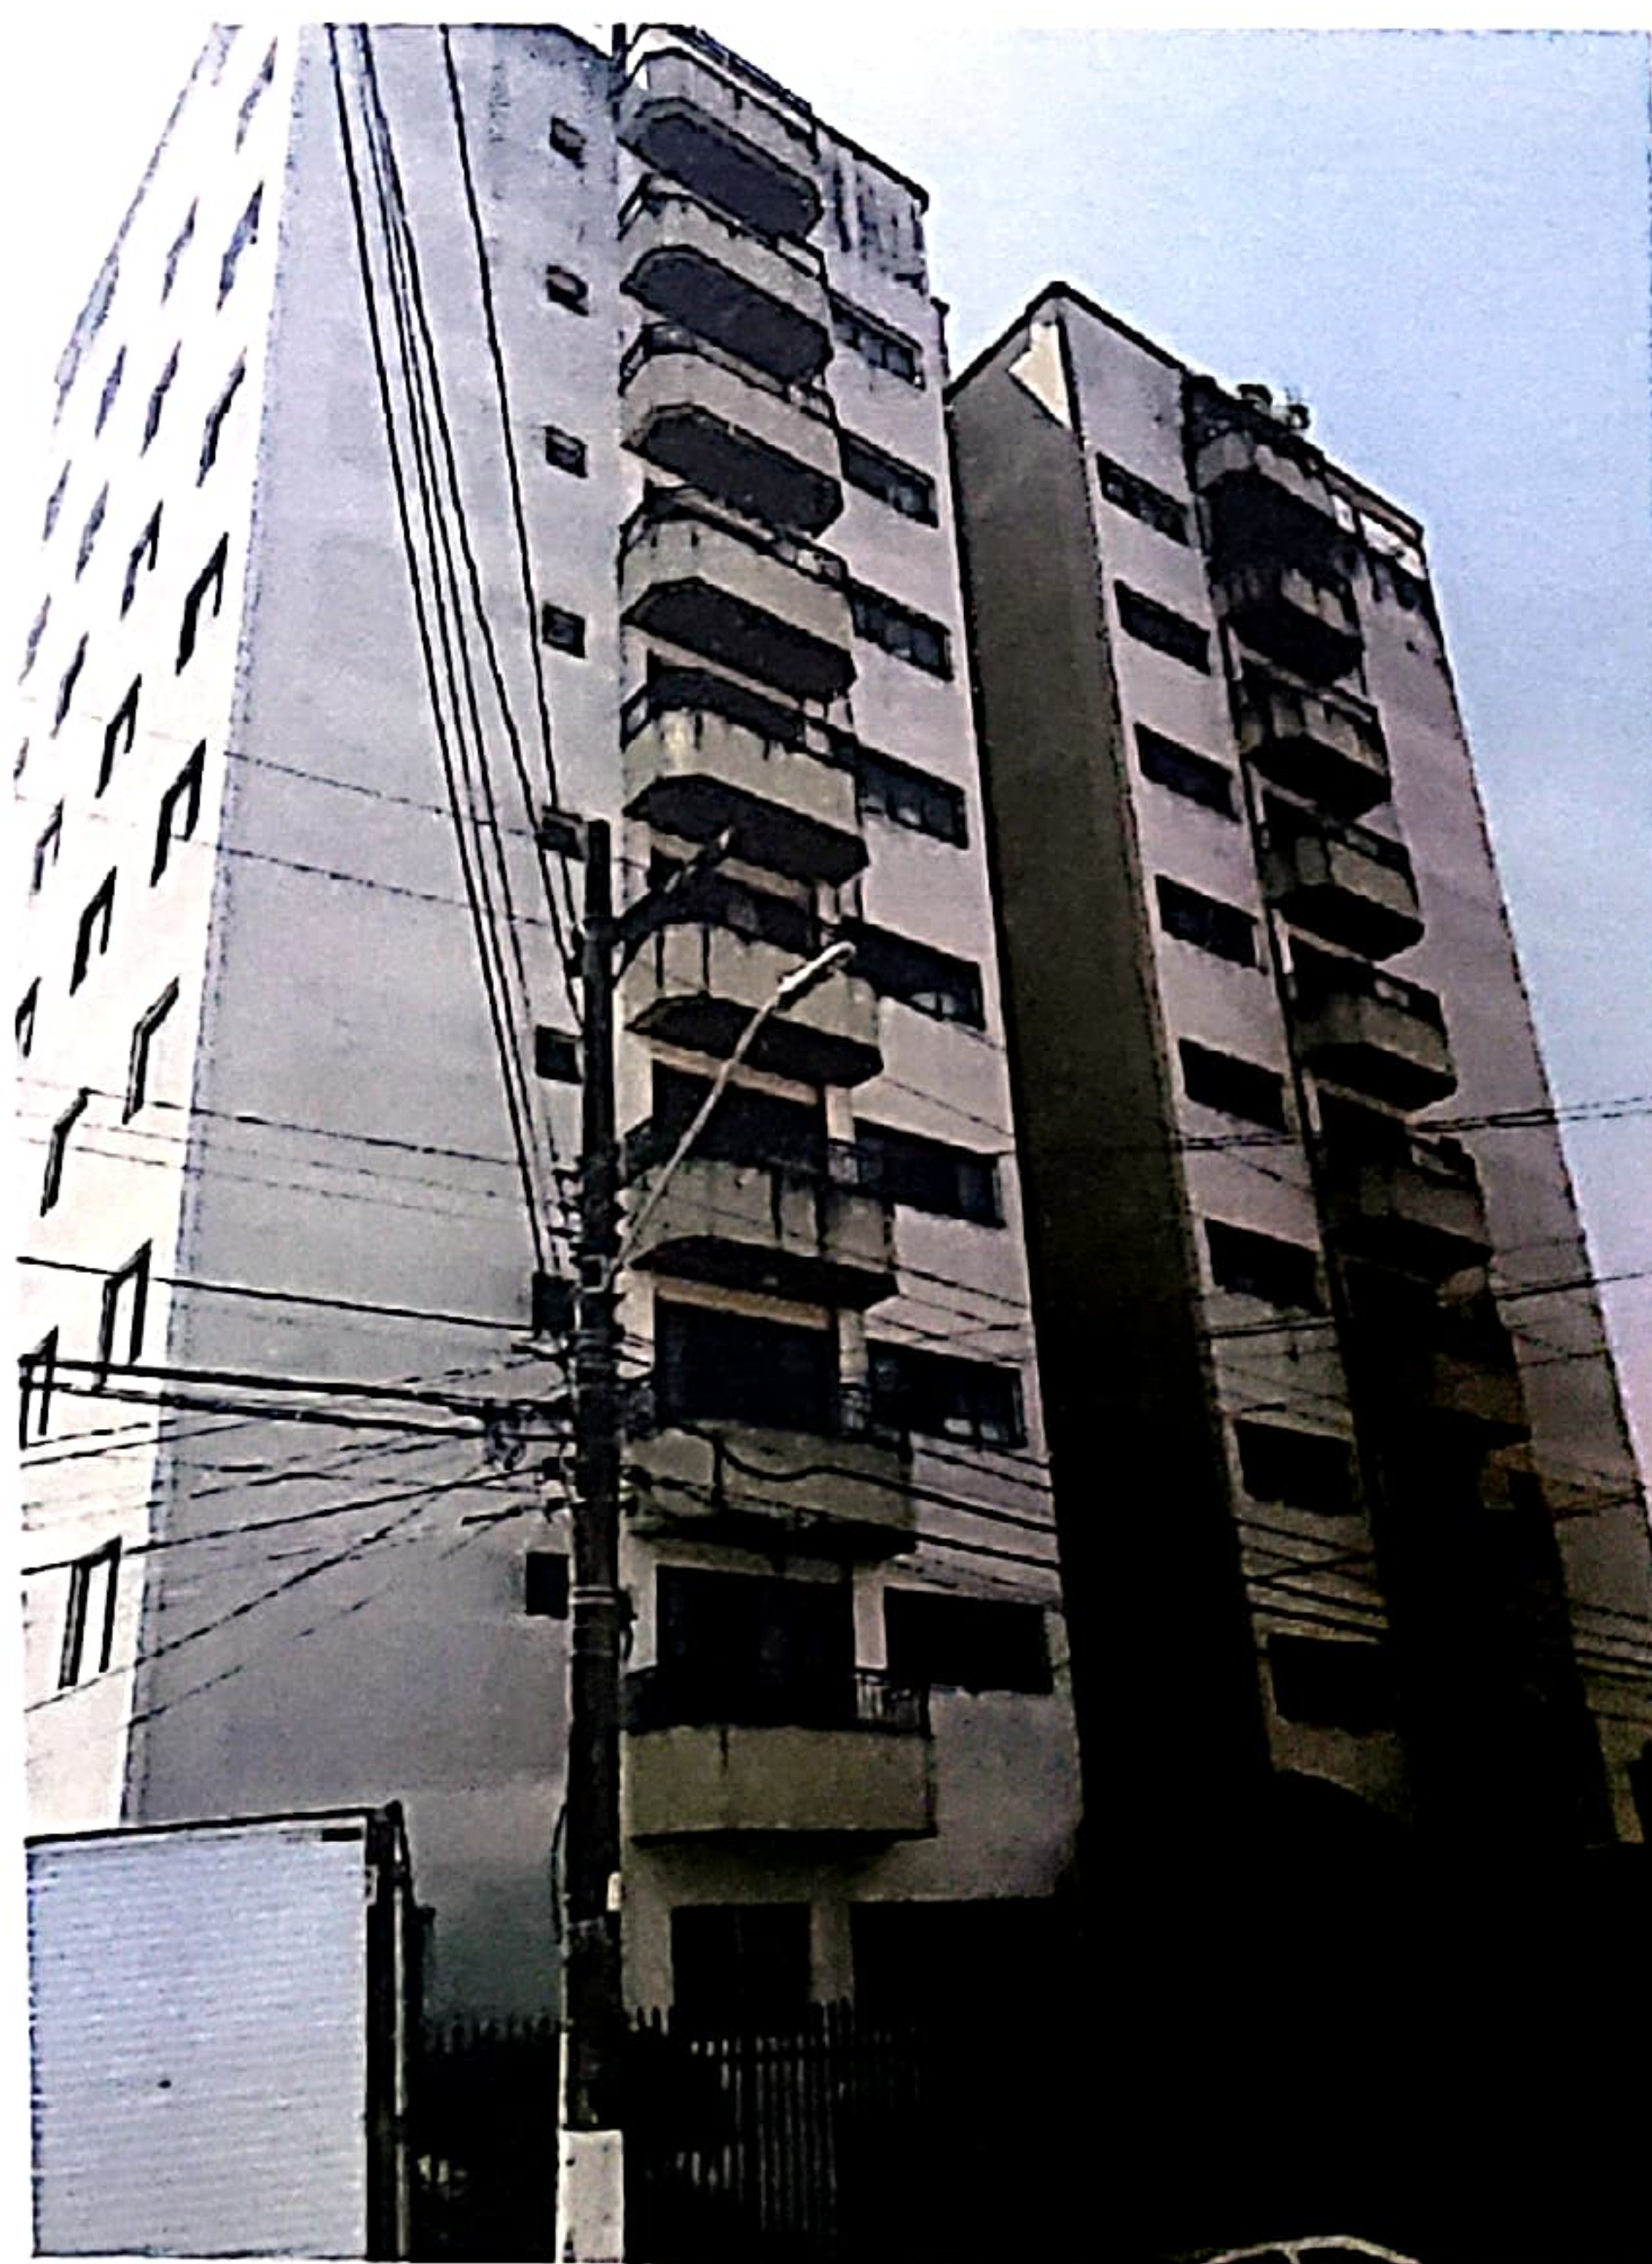
### Foto 01

Vista da fachada.

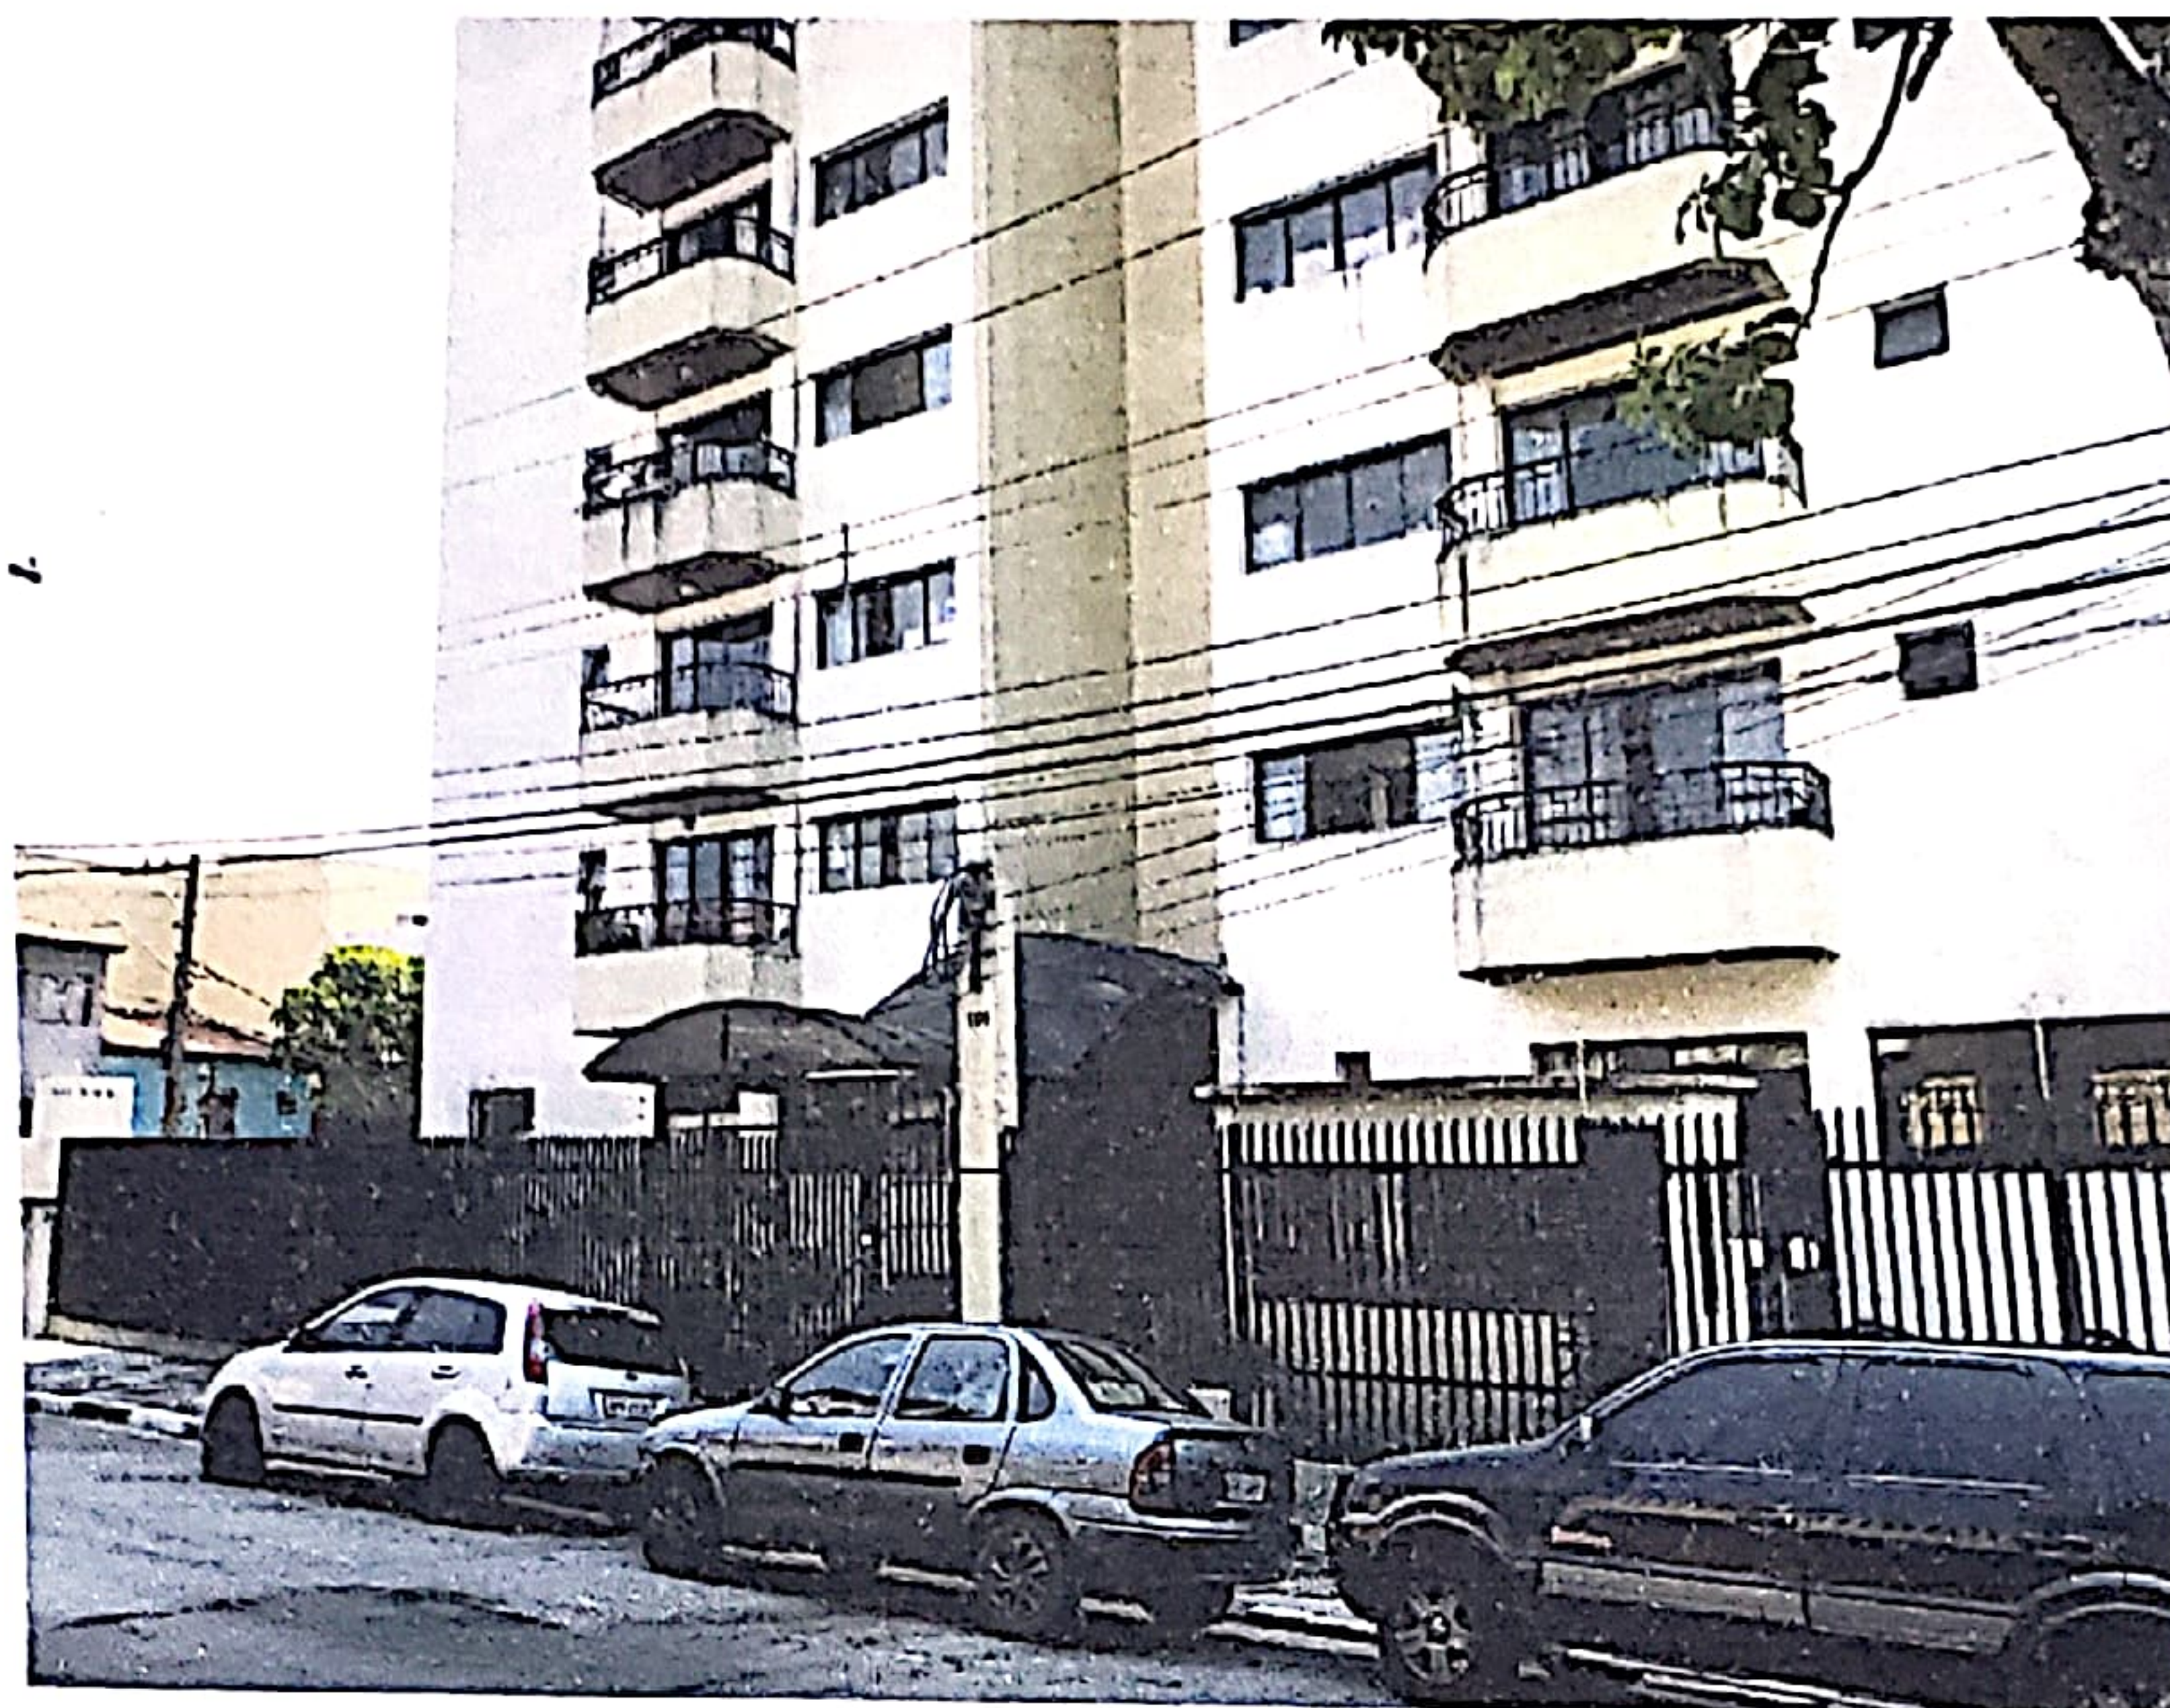
**Foto 02**

Vista da fachada.

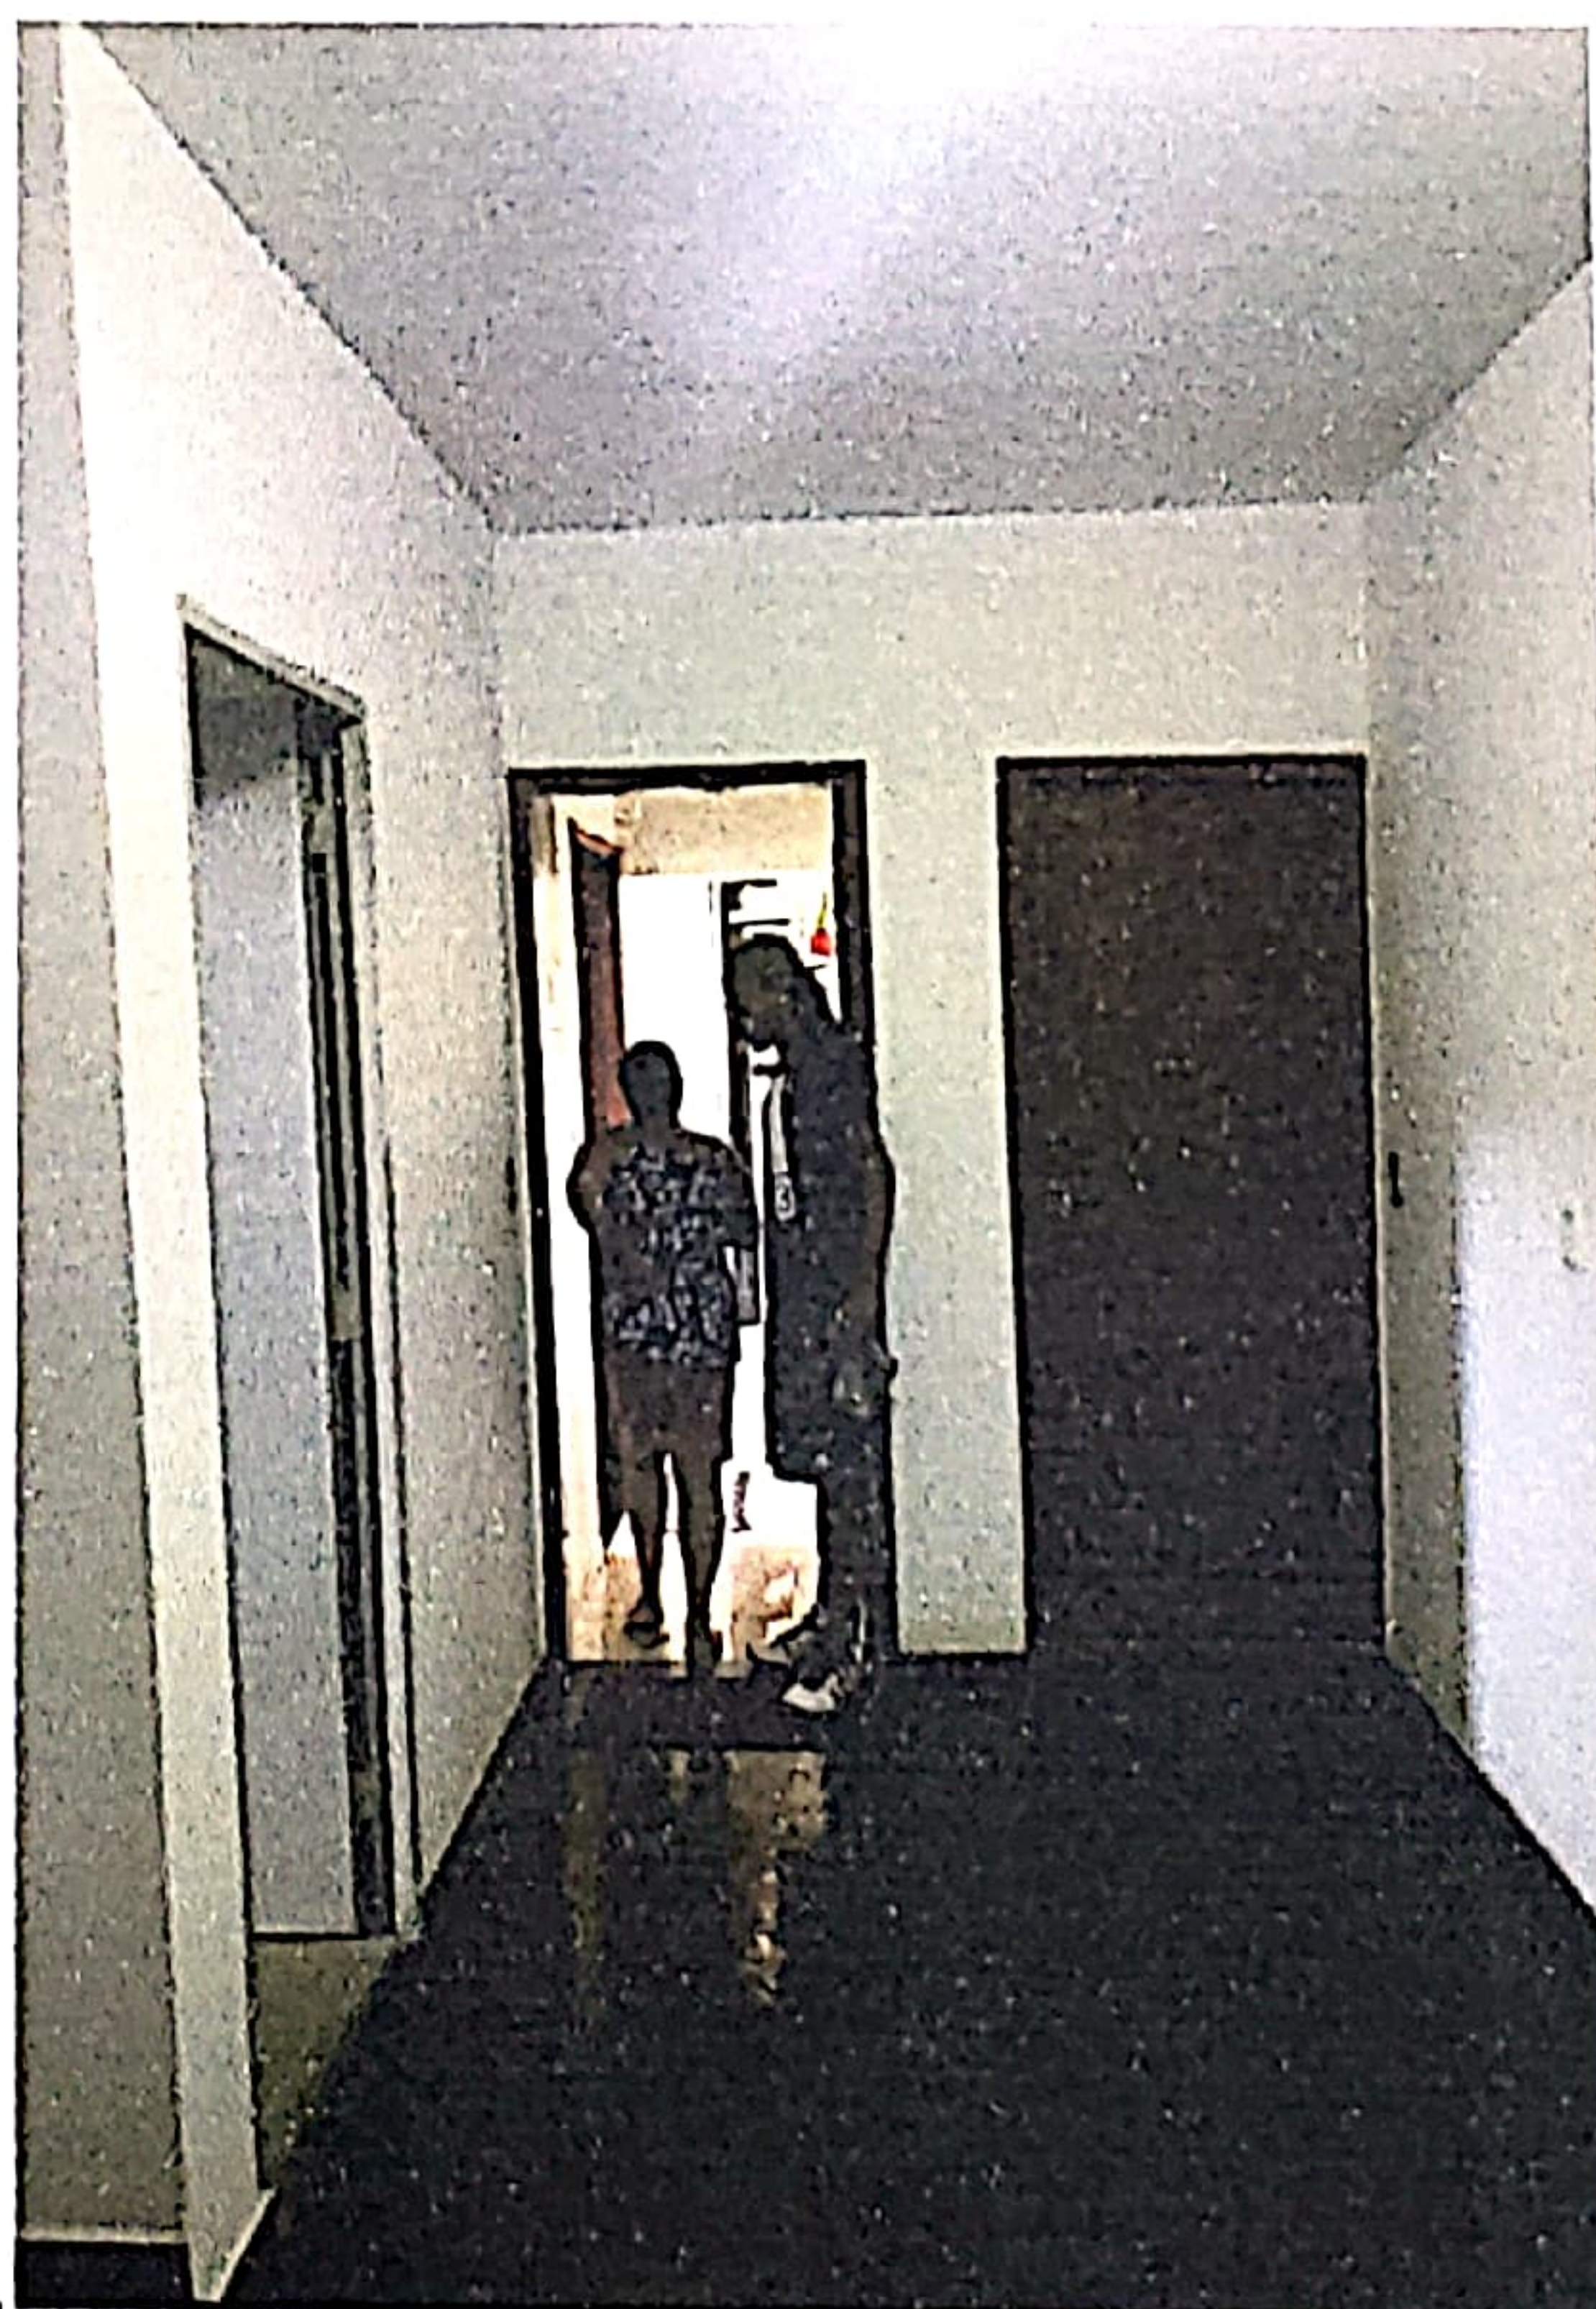
**Foto 07**

Vista da porta do apartamento avaliando nº84.

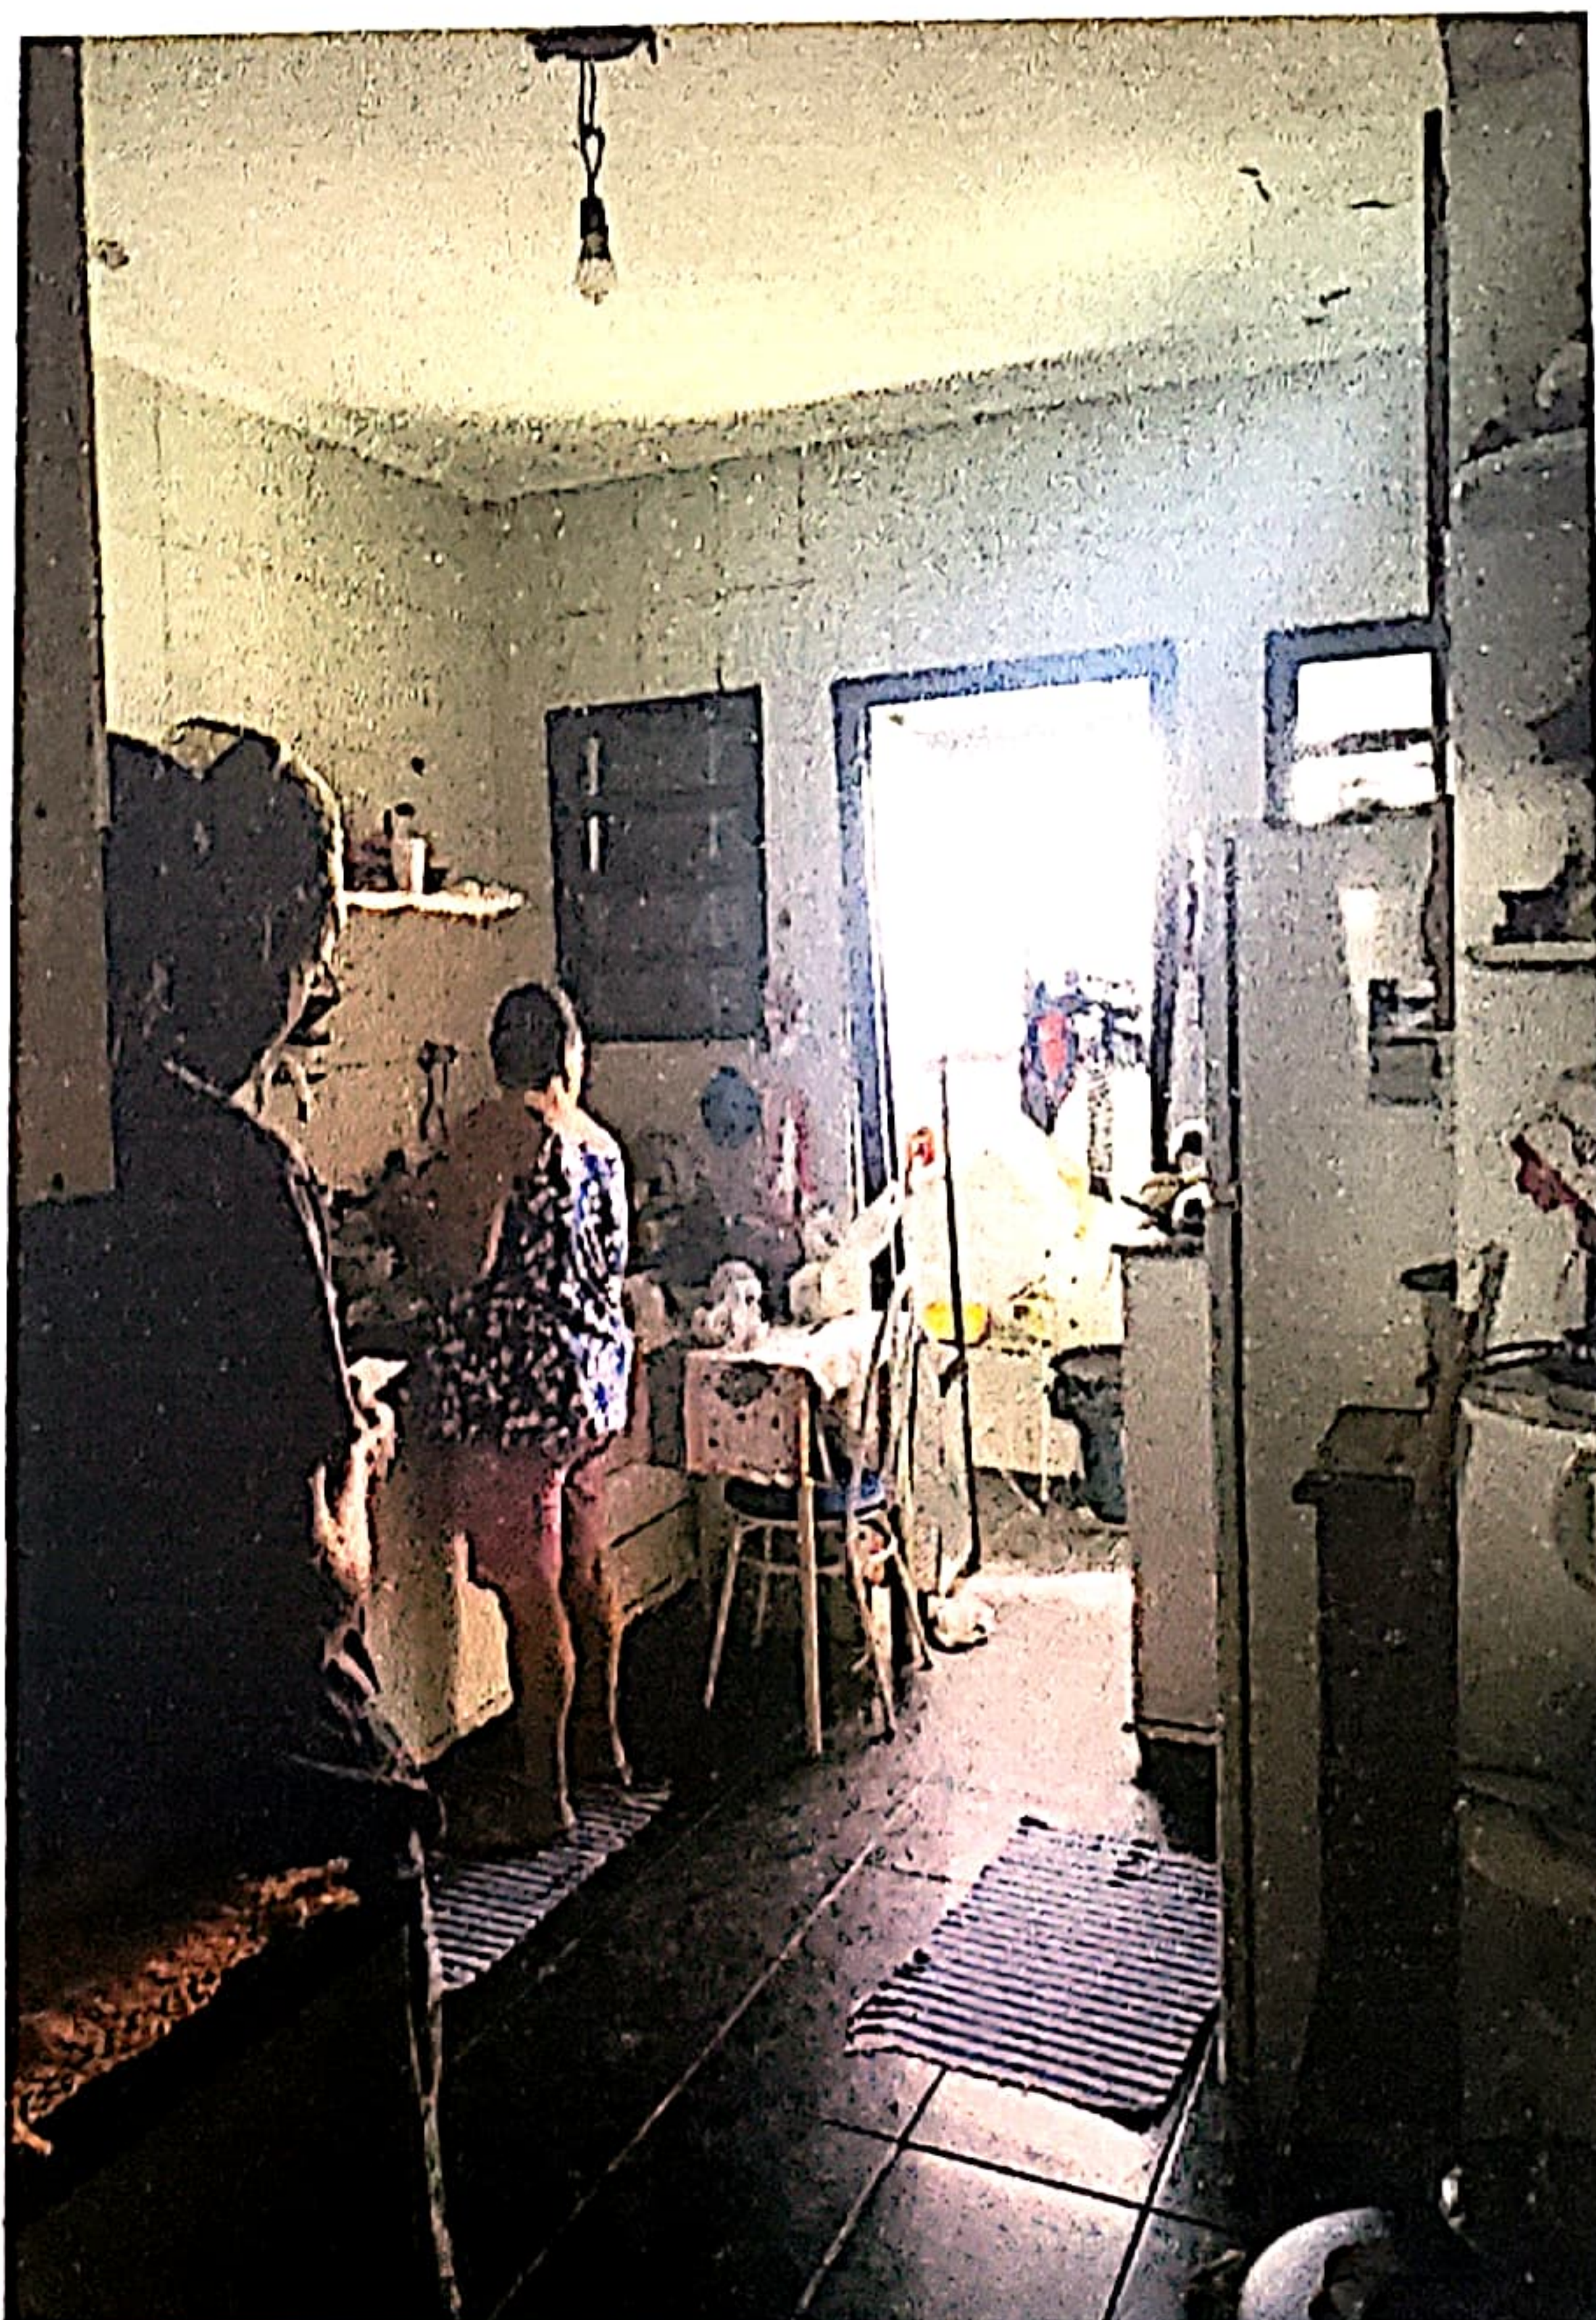
**Foto 09**

Parede: azulejo;

Piso: cerâmica;

Bancada: granito;

Vista da cozinha e aos fundos a área de serviço.

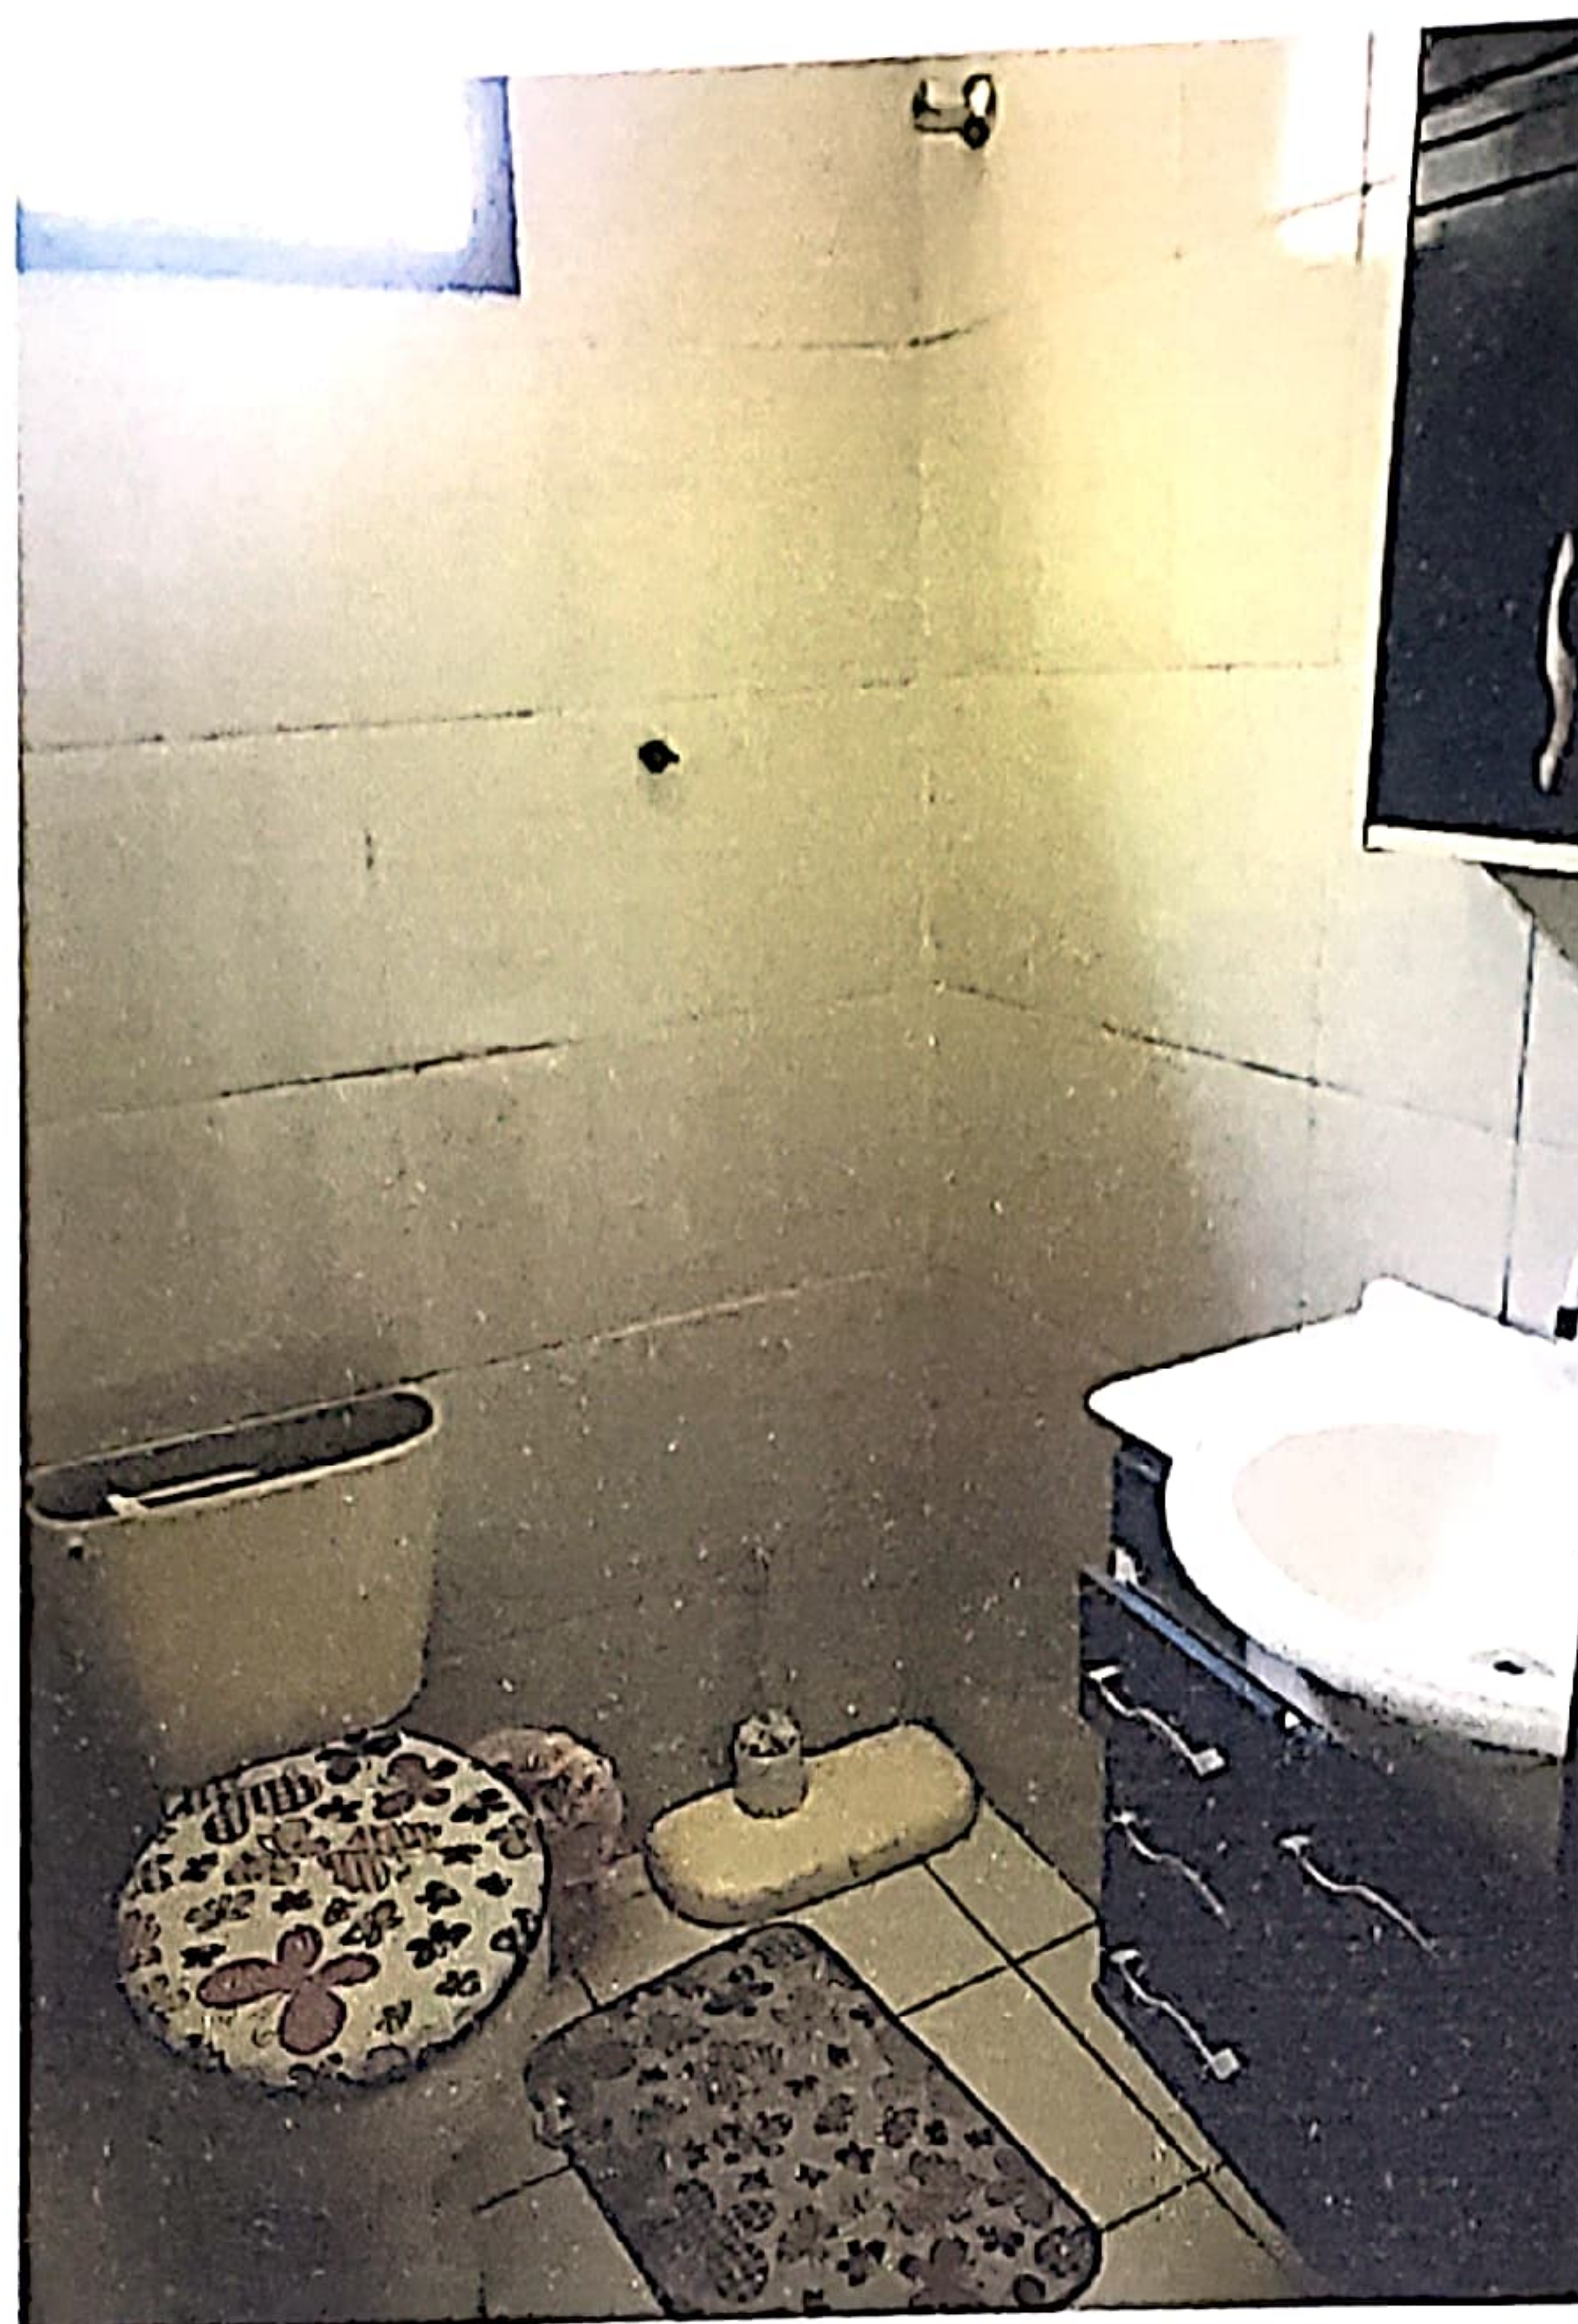
**Foto 16**

Parede: azulejo;

Piso: cerâmica;

Teto: forro de gesso com pintura látex pva na cor branco;

Louças: vaso sanitário do tipo padrão na cor branco;

Bancada: resina com gabinete acoplado;

Box: vidro;

Vista do banheiro.

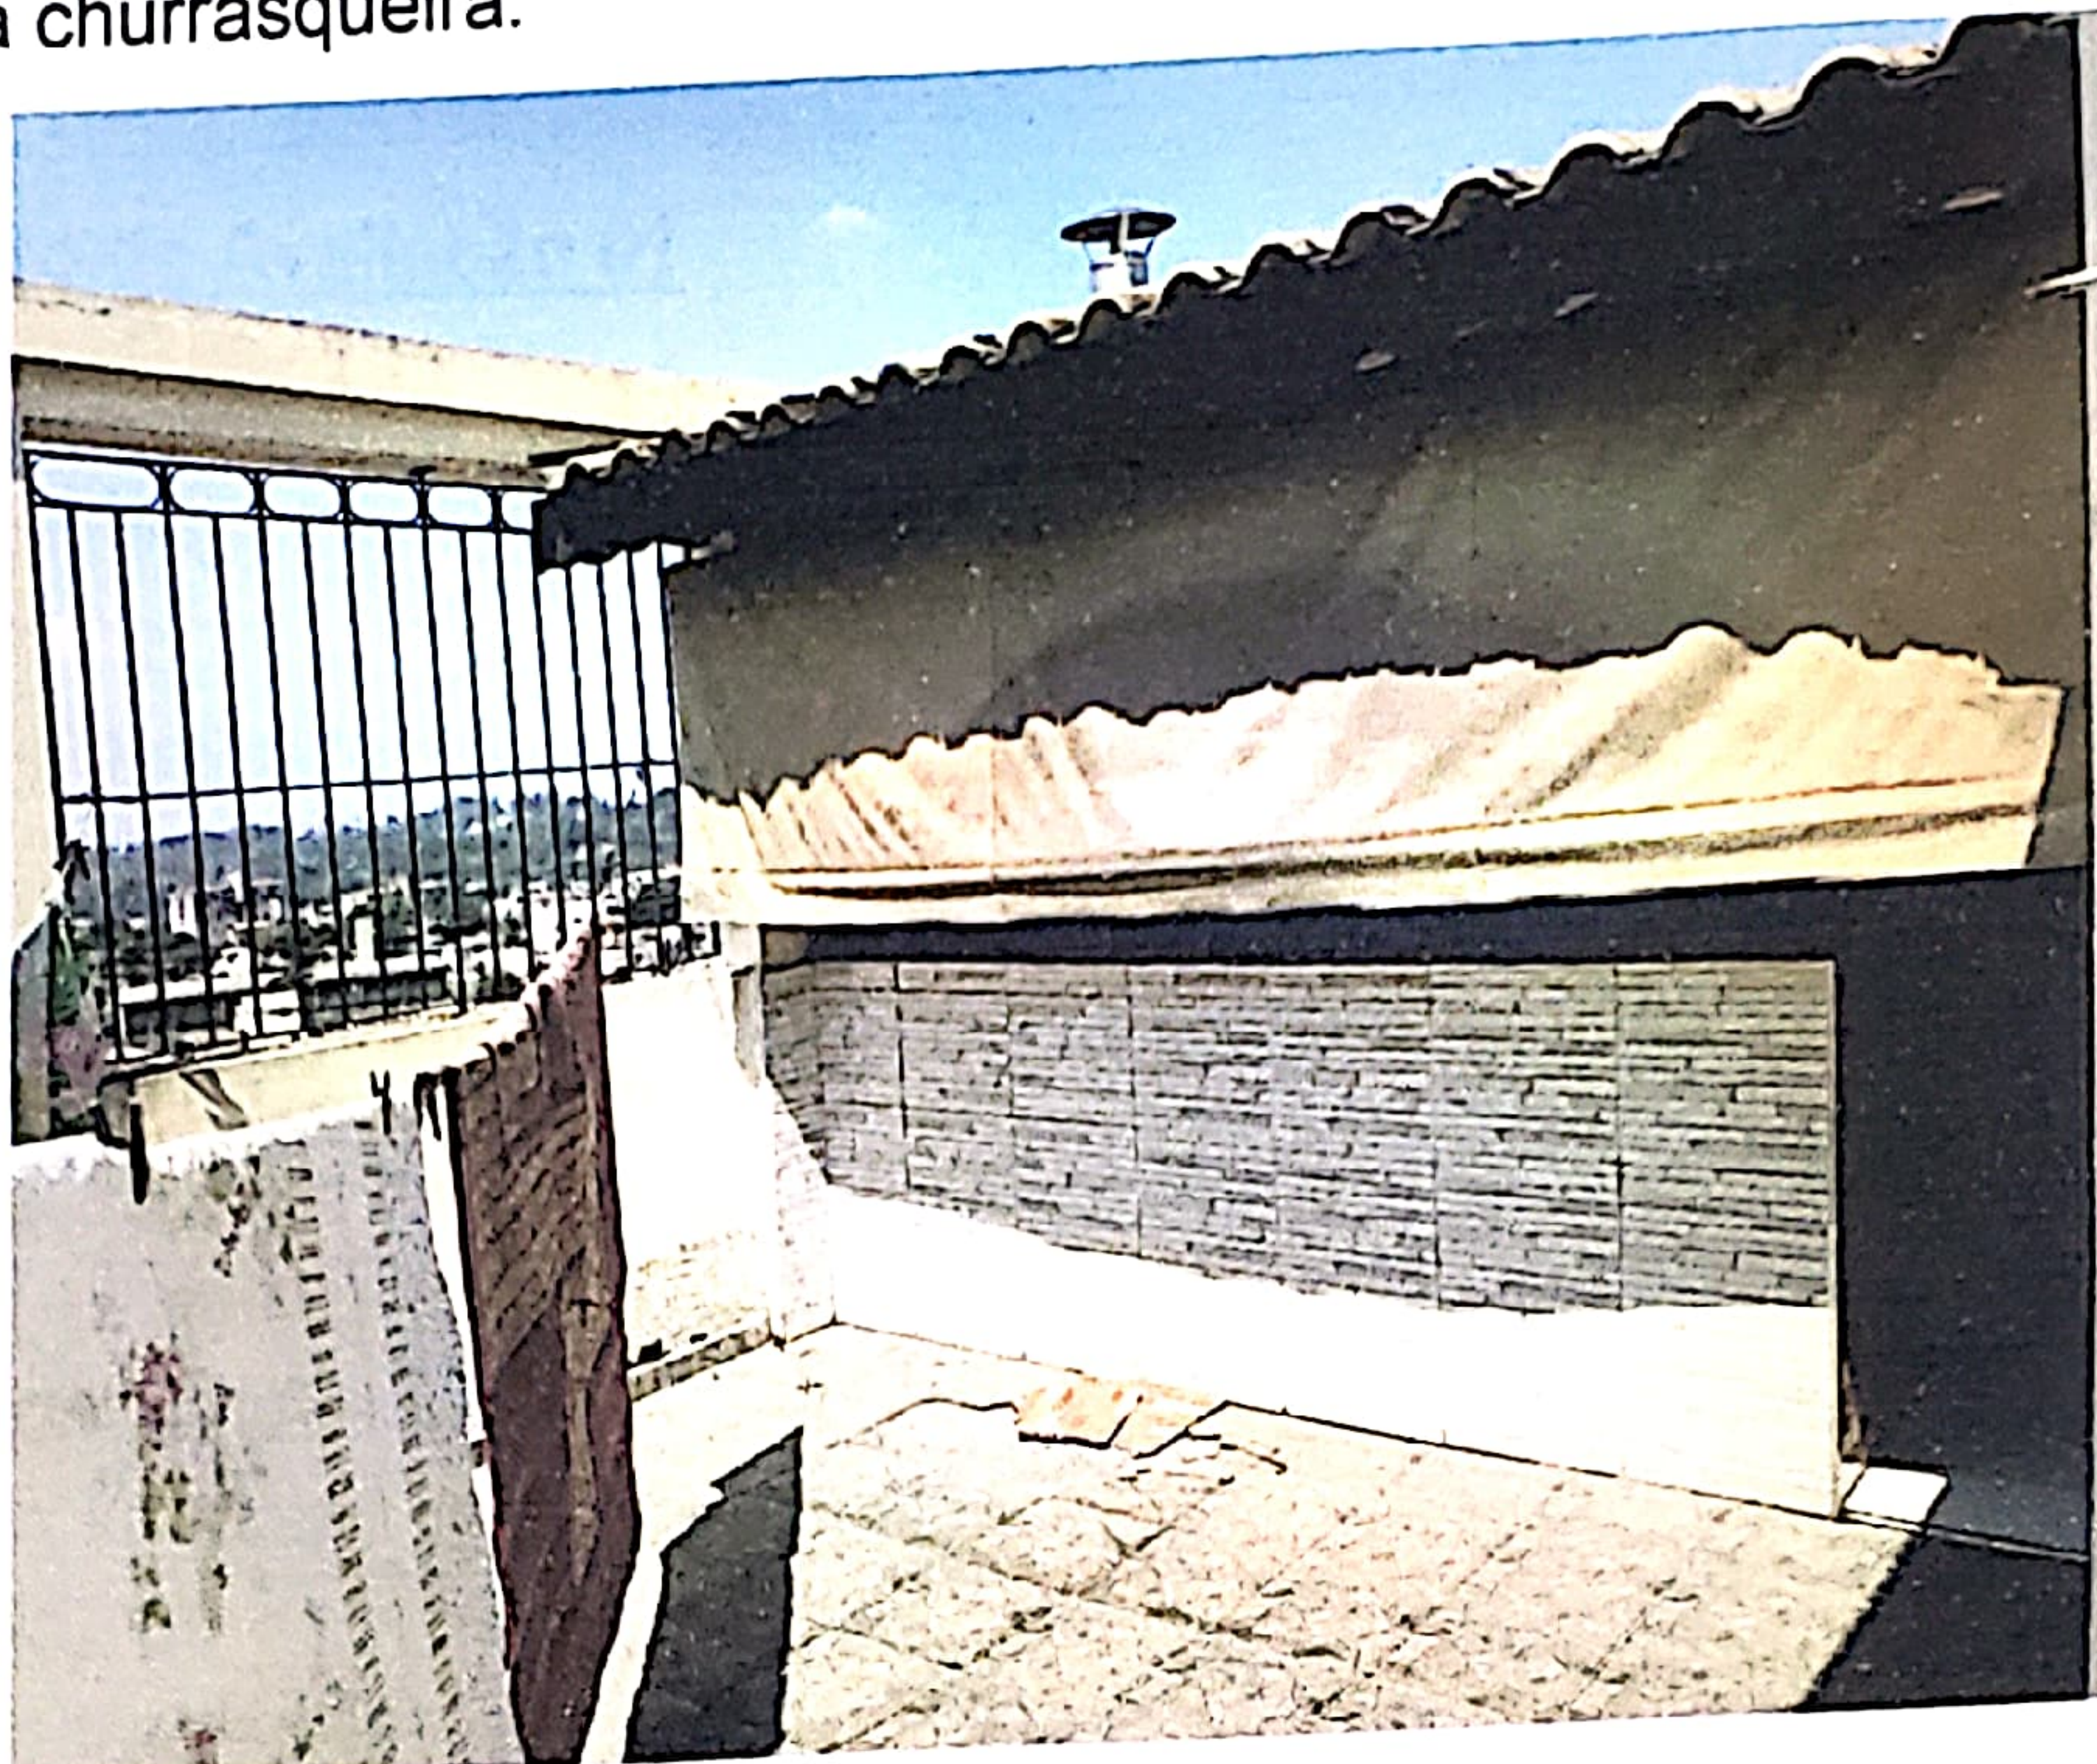
**Foto 18**

Parede: azulejo decorado;

Piso: cerâmica;

Teto: pintura látex pva na cor branco;

Bancada: granito;

Vista da churrasqueira.
