Processo: **0025025-80.2003.8.26.0011**

**LAUDO DE AVALIAÇÃO**

**Apartamento nº84**, de cobertura, localizado no 8º andar do “*Edifício Alpes do Ipê*”, situado na Rua Ramon Bonell, nº108, e Rua Próspero Lopez – Parque Ipê - 13º Subdistrito do Butantã – São Paulo – SP.

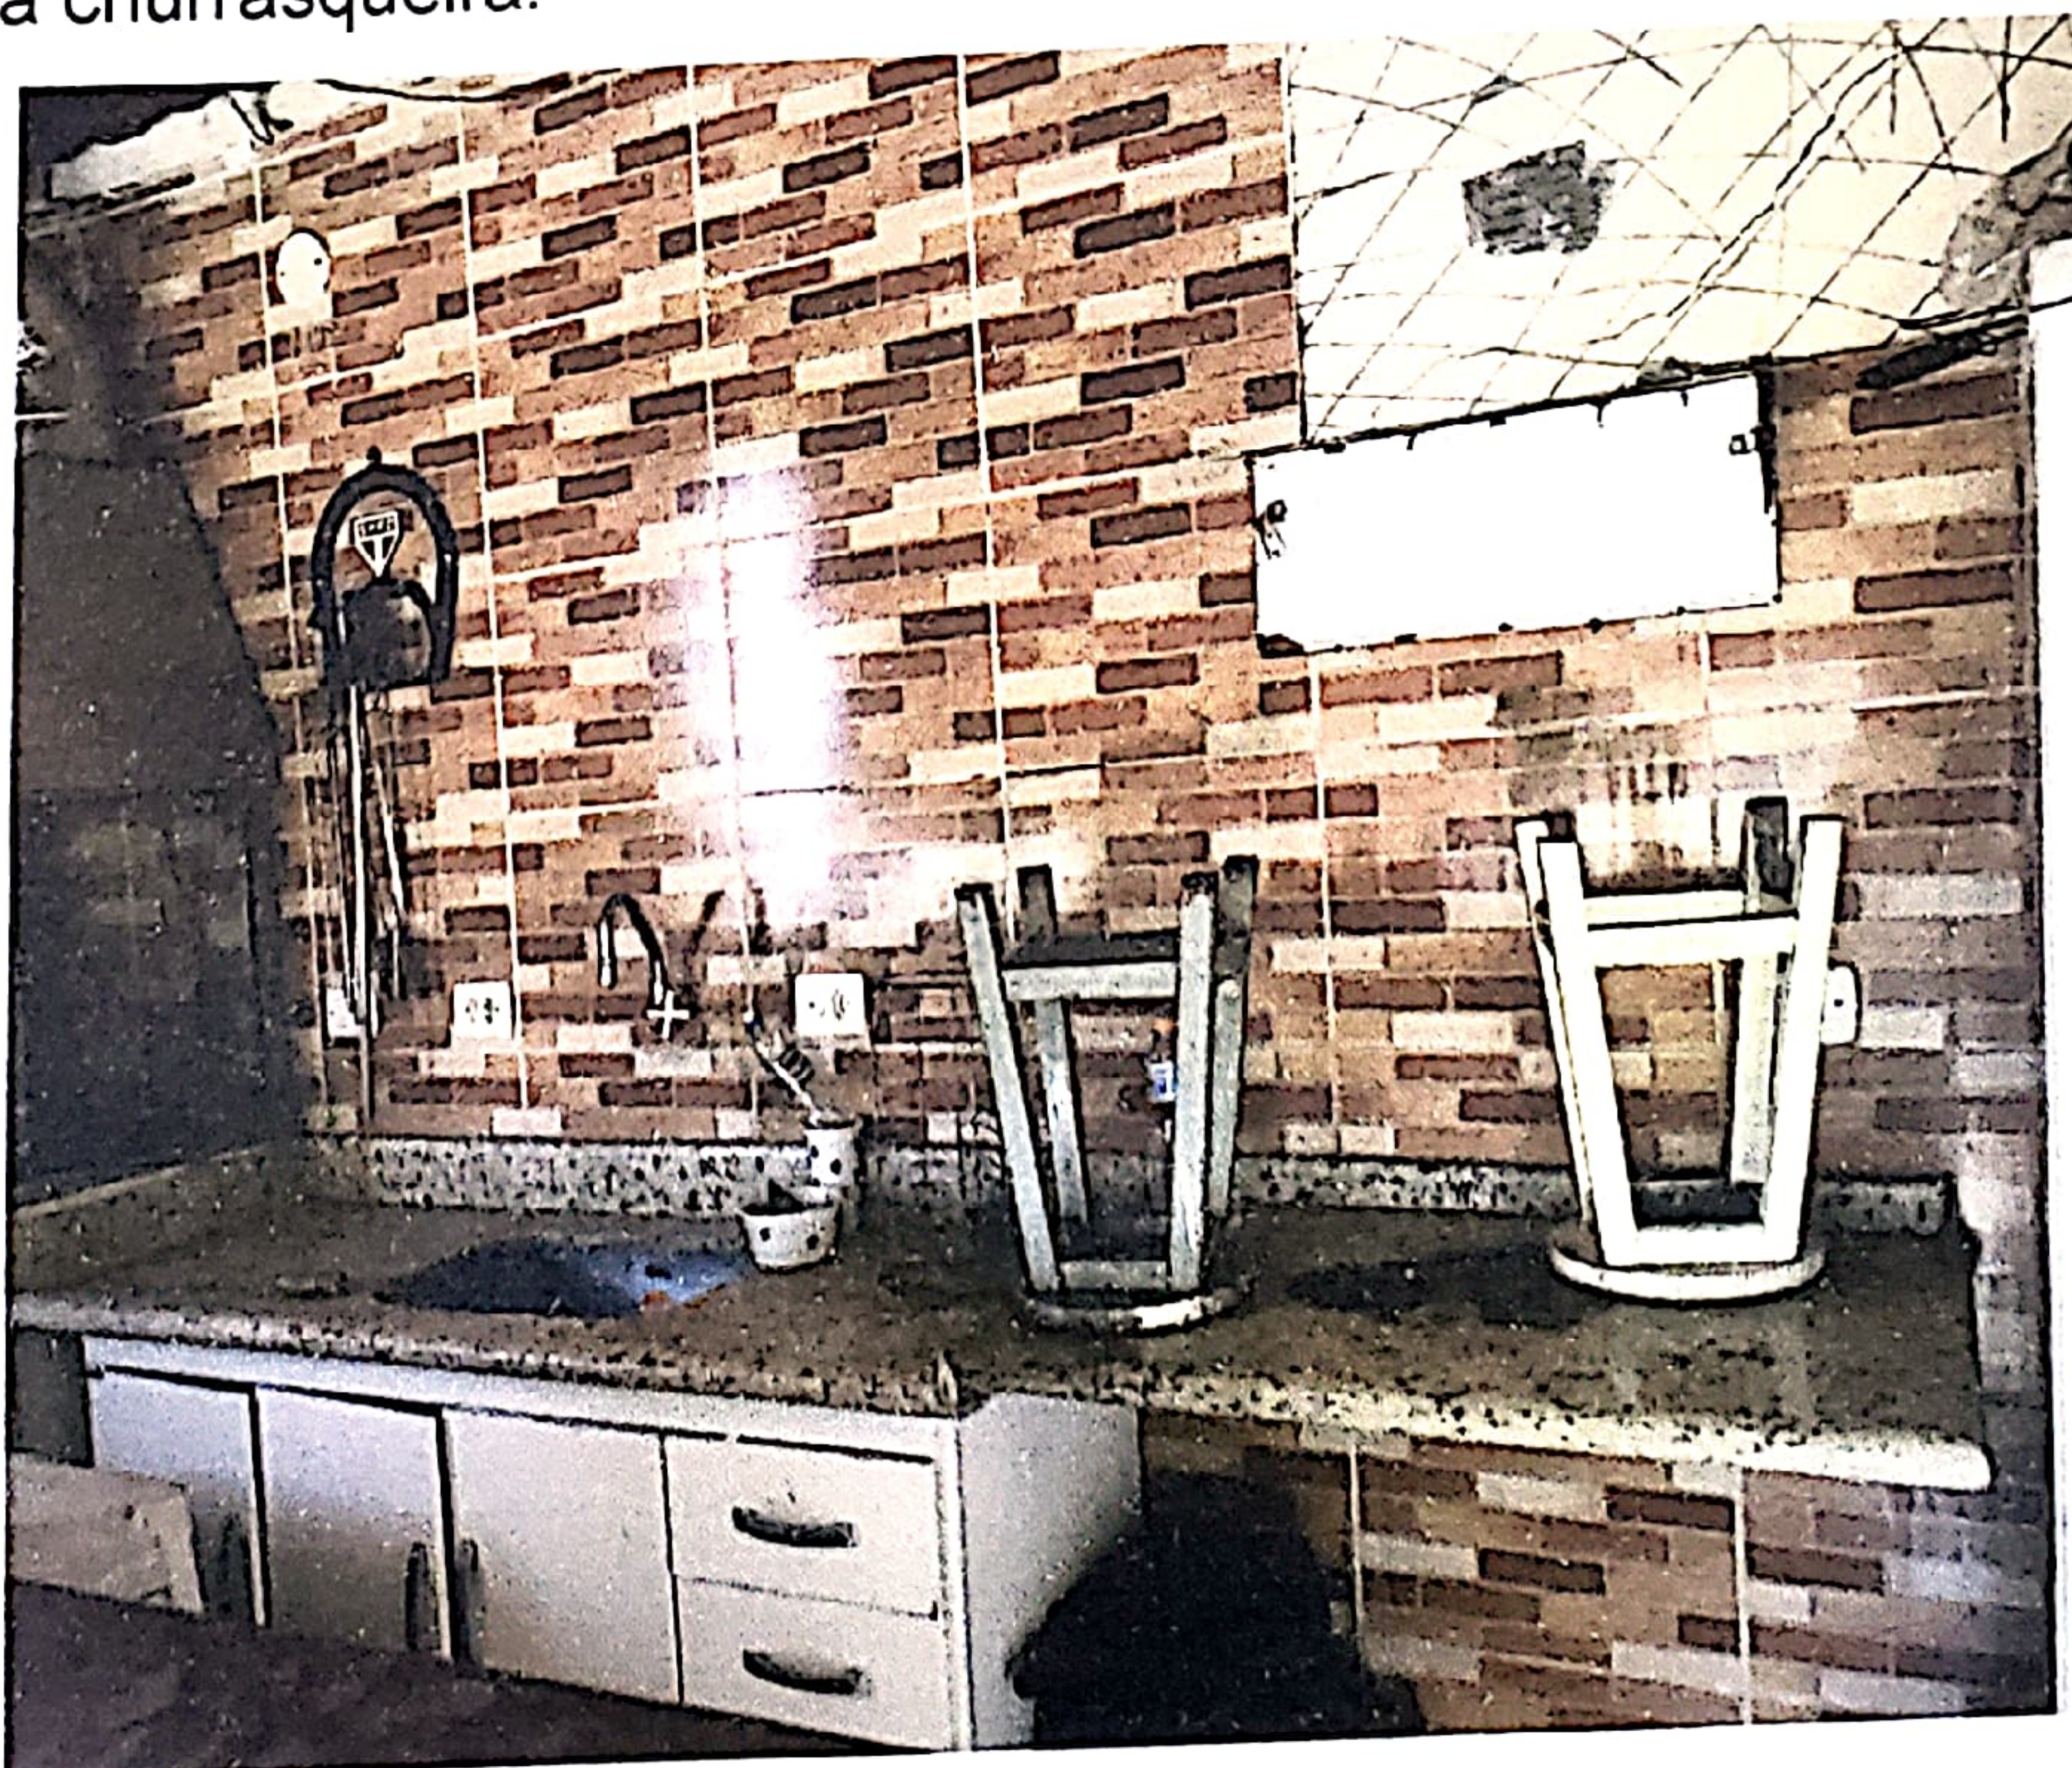
**Foto 19**

Vista da churrasqueira.
