# PARECER TÉCNICO DE AVALIAÇÃO MERCADOLOGICA

Imóvel Residencial  
Alameda Dos Abricós, 473  
Condomínio Quinta Da Baroneza  
Bragança Paulista – SP

Determinação do valor mercadológico de  
venda a fim de auxiliar como prova pericial  
para o Tribunal de Justiça do Estado de  
São Paulo.

**DATA DO PTAM 12/05/2023**

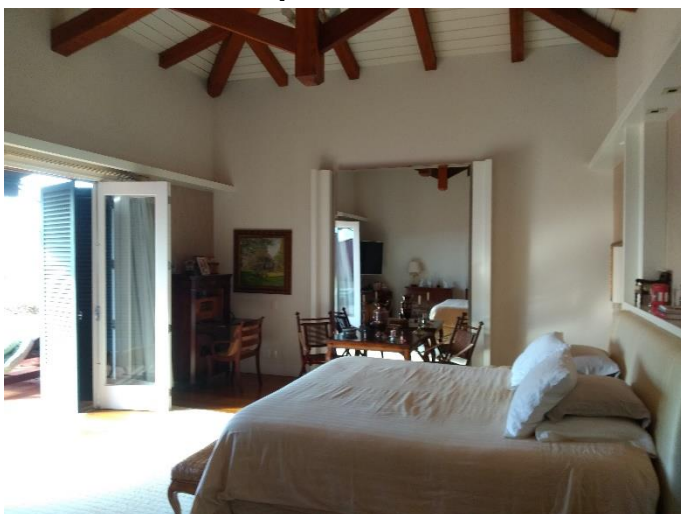
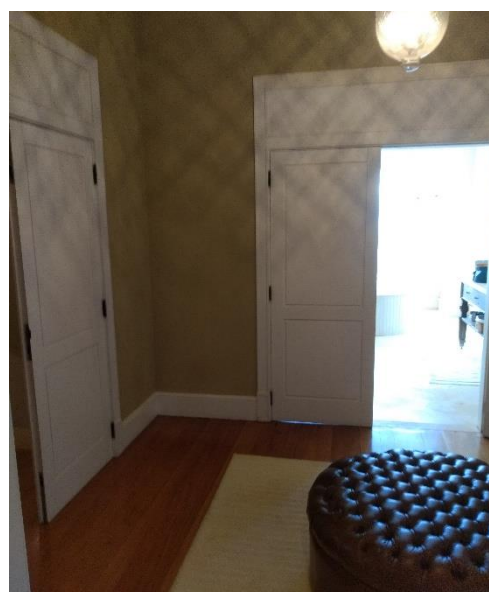
### 9.1 Suíte Principal

**Descrição:** Suíte localizada no pavimento superior da residência com hall de entrada, closet, banheiro e terraço privativo com vista panorâmica.

**Piso:** Assoalho de madeira.

**Parede:** Alvenaria rebocada com acabamento texturizado e papel de parede.

**Teto:** Forro de madeira com estrutura de cumaru aparente.

**Outros aspectos:** iluminação indireta, instalação de sistema de som e ar condicionado.

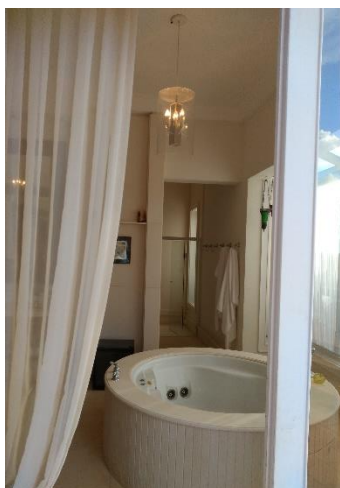
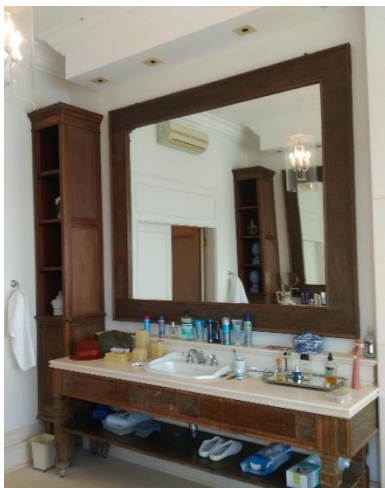
## 9.2 Banheiro da Suíte Principal

**Descrição:** Banheiro com peças e acabamento de alto padrão, banheira revestida em pedra limestone e chuveiro em ambiente separado.

**Piso:** Revestimento em pedra.

**Parede:** Revestimento em pedra e alvenaria rebocada com acabamento texturizado e papel de parede.

**Teto:** Laje revestida com reboco e pintura com tinta acrílica.

**Outros aspectos:** iluminação com lustres e spot, instalação de ar condicionado.

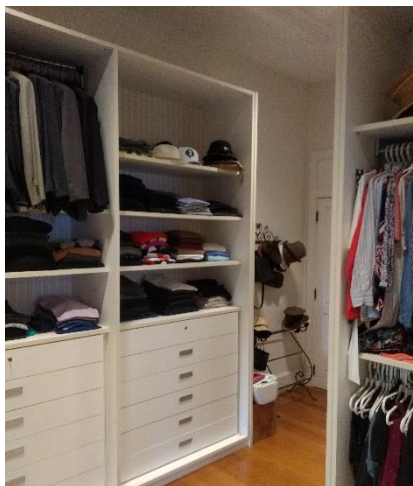
## 9.3 Closet da Suíte Principal

**Descrição:** Closet com móveis e acabamento de alto padrão.

**Piso:** Assoalho de madeira.

**Parede:** Alvenaria rebocada e pintura com tinta acrílica.

**Teto:** Laje revestida com reboco e pintura com tinta acrílica.

**Outros aspectos:** Iluminação com spot, em ambiente climatizado.

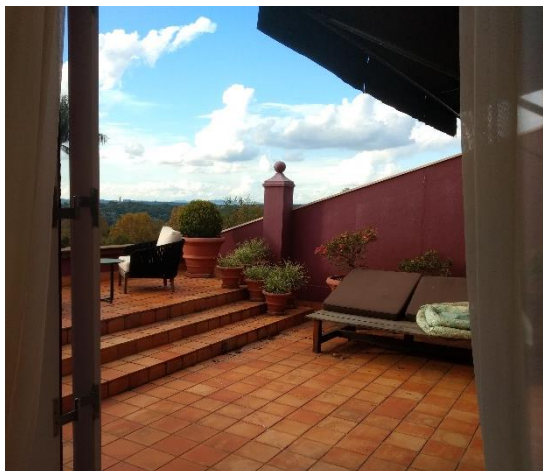
### 9.4 Terraço privativo da Suíte Principal

**Descrição:** Vista panorâmica com acesso ao dormitório e ao banheiro.

**Piso:** Revestimento cerâmico.

**Parede:** Alvenaria rebocada com pintura texturizada.

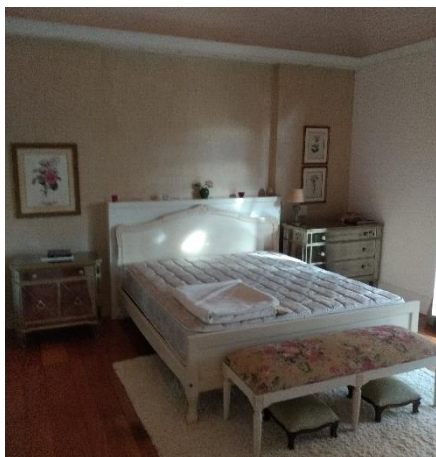
### 9.5 Suítes 2 e 3

**Descrição:** As suítes 2 e 3 estão localizadas no pavimento superior e seguem o mesmo padrão construtivo diferenciando apenas no teto, sendo ambas com closet, banheiro e varanda.

**Piso:** Assoalho de madeira.

**Parede:** Alvenaria rebocada com acabamento texturizado e papel de parede.

**Teto:** Forro de madeira com estrutura de cumaru

aparente na suíte 2 e laje revestida com reboco e pintura com tinta acrílica na suíte 3.

**Outros aspectos:** Iluminação indireta e com spot, e instalação de ar condicionado.

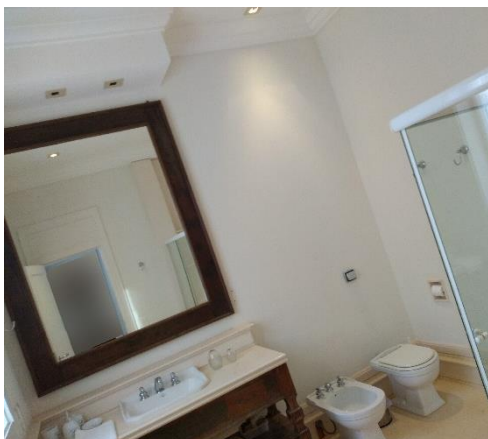
### 9.6 Banheiros das Suítes 2 e 3

**Descrição:** Banheiros com peças e acabamento de alto padrão

**Piso:** Revestimento em pedra limestone.

**Parede:** Alvenaria rebocada e pintura com tinta acrílica.

**Teto:** Laje revestida com reboco e pintura com tinta acrílica.

**Outros aspectos:** Elementos decorativos em gesso, iluminação com spot e ambiente climatizado.

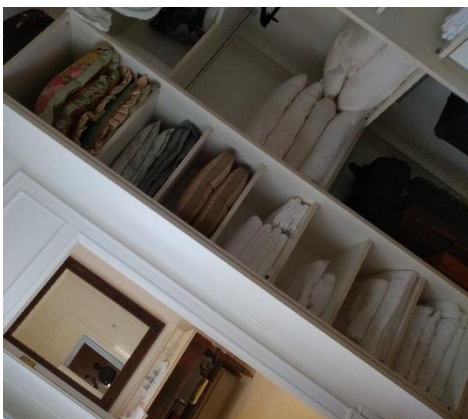
### 9.7 Closet das Suítes 2 e 3

**Descrição:** Closet com móveis e acabamento de alto padrão.

**Piso:** Assoalho de madeira.

**Parede:** Alvenaria rebocada e pintura com tinta acrílica.

**Teto:** Laje revestida com reboco e pintura com tinta acrílica.

**Outros aspectos:** Iluminação com spot e ambiente climatizado.

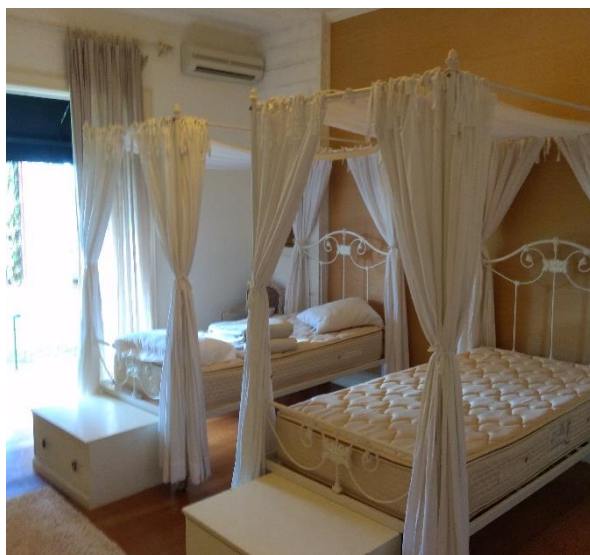
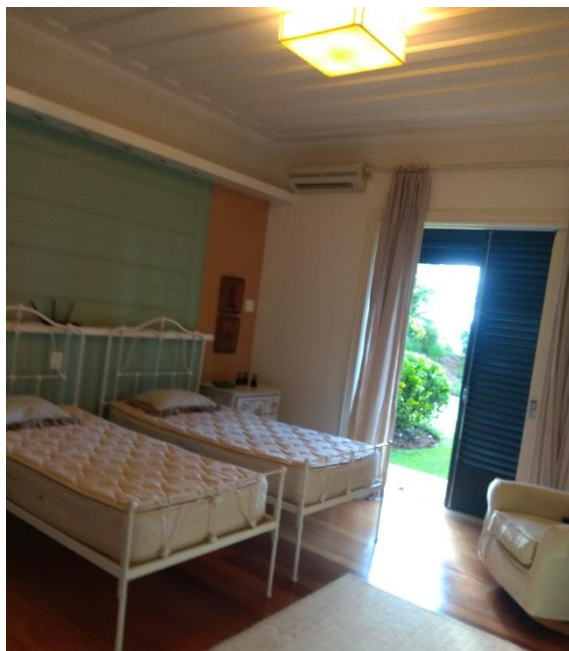
### 9.8 Suítes 4, 5 e 6

**Descrição:** As suítes 4, 5 e 6 estão localizadas no pavimento térreo e seguem o mesmo padrão construtivo com closet e banheiro.

**Piso:** Assoalho de madeira.

**Teto:** Forro de madeira.

**Outros aspectos:** Iluminação padrão e spot, acesso à área externa e instalação de ar condicionado.

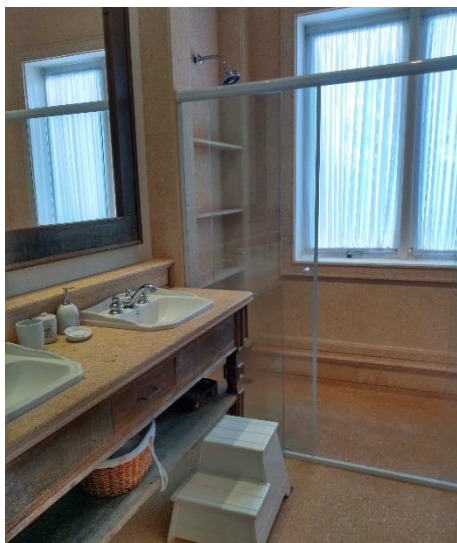
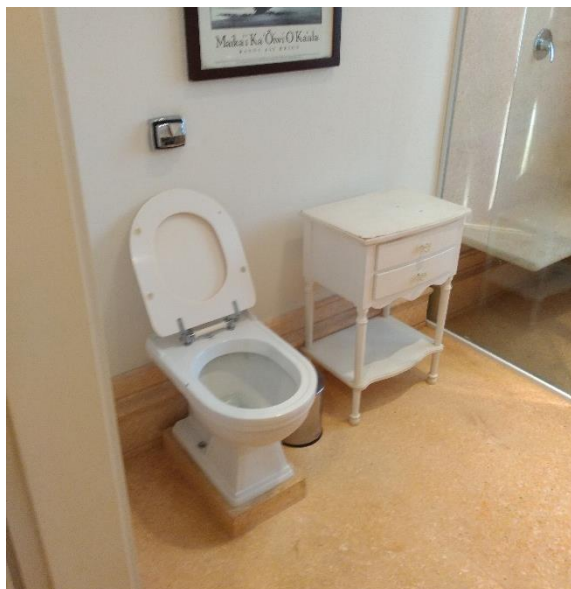
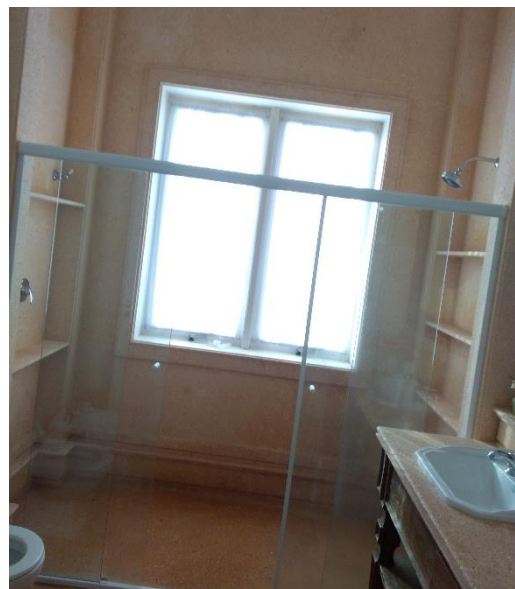
### 9.9 Banheiros das Suítes 4,5 e 6

**Descrição:** Banheiros com peças e acabamento de alto padrão

**Piso:** Revestimento em pedra *limestone*.

**Teto:** Laje revestida com reboco e pintura com tinta acrílica.

**Outros aspectos:** iluminação com spot e ambiente climatizado.

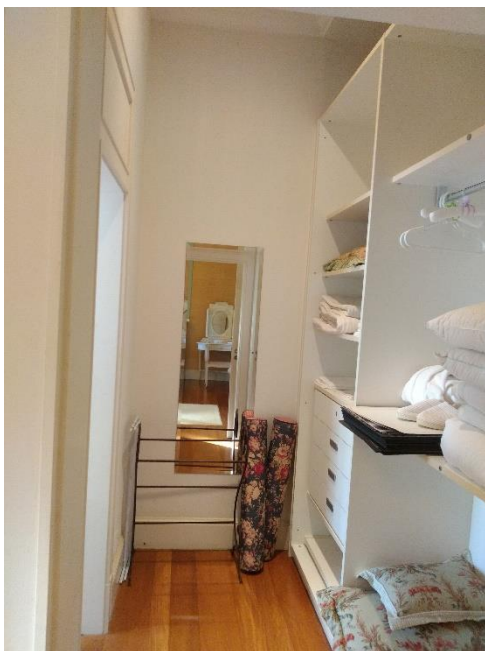
### 9.10 Closet das Suítes 4, 5 e 6

**Descrição:** Closet com móveis e acabamento de alto padrão.

**Piso:** Assoalho de madeira.

**Outros aspectos:** Iluminação com spot e ambiente climatizado.

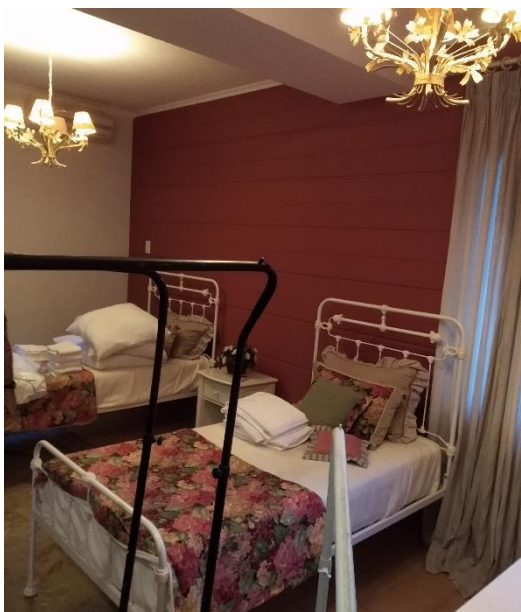
### 9.11 Suíte 7

**Descrição:** Suíte com acesso pela área externa do imóvel, destinado a hóspedes, localizadas no pavimento inferior com closet e banheiro.

**Piso:** Revestimento cerâmico.

**Outros aspectos:** Iluminação com lustres e instalação de ar condicionado.

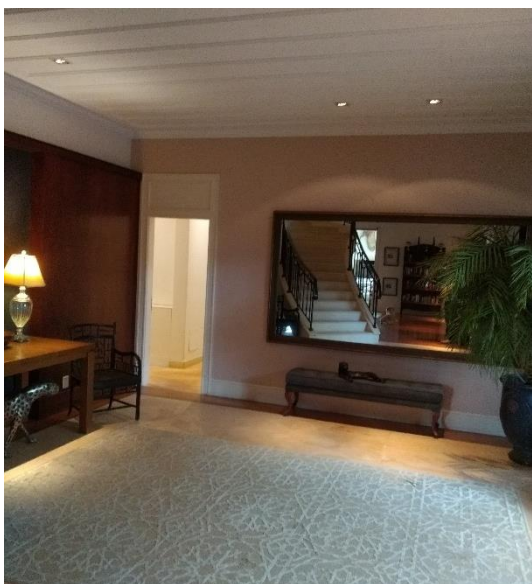
### 9.13 Hall de entrada

**Descrição:** Entrada principal do imóvel. Ambiente amplo com acesso ao pavimento superior, ao corredor das suítes 4 a 6, à sala de estar e ao corredor das demais salas.

**Piso:** Revestimento em pedra.

**Outros aspectos:** Iluminação com luminária spot.

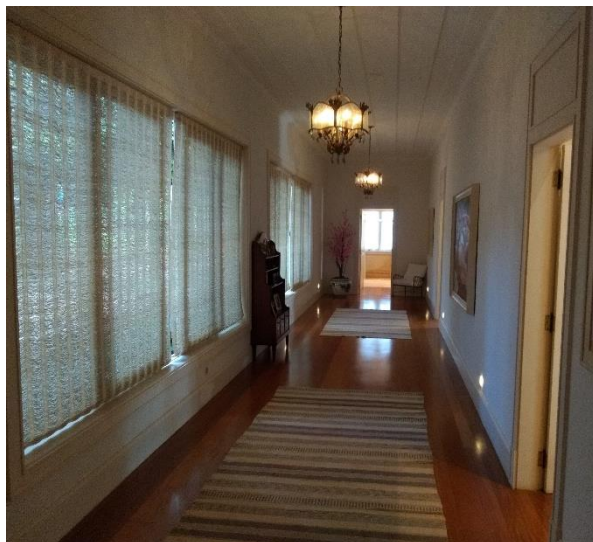
### 9.14 Corredor das suítes

**Descrição:** Amplo corredor de acesso às suítes 4, 5 e 6, localizadas no pavimento térreo.

**Piso:** Assoalho de madeira.

**Outros aspectos:** Iluminação com lustres e iluminação balizadora.

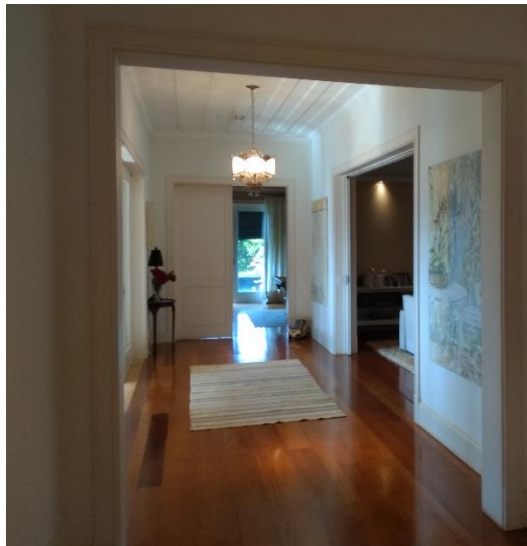
### 9.15 Corredor das salas

**Descrição:** Amplo corredor do pavimento térreo de acesso às salas de jantar, de televisão e de jogos, lavabo e varanda.

**Piso:** Assoalho de madeira.

**Outros aspectos:** Iluminação com lustres.

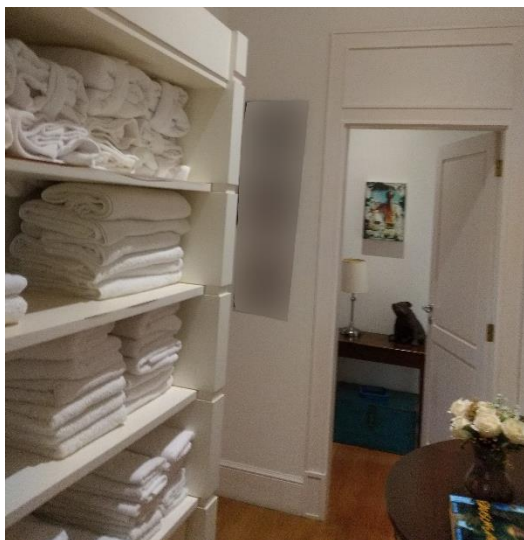
### 9.16 Rouparia

**Descrição:** Ambiente do pavimento superior que dispões de acomodação para artigos textéis de cama e banho, com acesso às suíte 3

**Piso:** Assoalho de madeira.

**Teto:** Laje revestida com reboco e pintura com tinta acrílica.

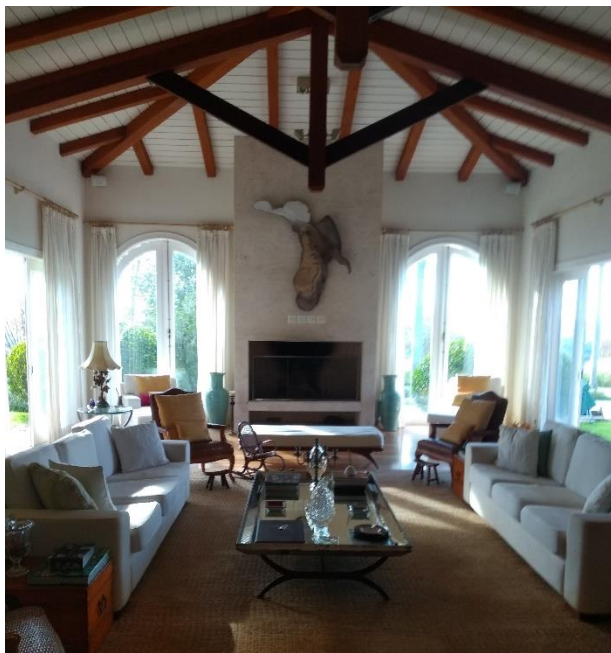
### 9.17 Sala de Estar

**Descrição:** Ambiente de estar com amplas esquadrias com boa iluminação natural e ventilação.

**Piso:** Assoalho de madeira.

**Outros aspectos:** Iluminação indireta, sistema de som, sistema de ar condicionado e lareira.

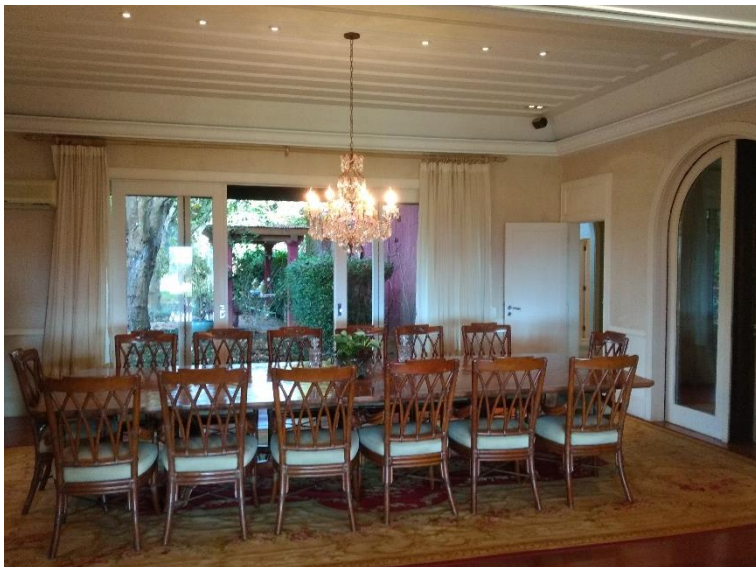
### 9.18 Sala de Jantar

**Descrição:** Ambiente amplo com acesso à adega climatizada, jardim, copa e cozinha.

**Piso:** Assoalho de madeira.

**Outros aspectos:** Iluminação com lustre e spot, sistema de som, sistema de ar condicionado.

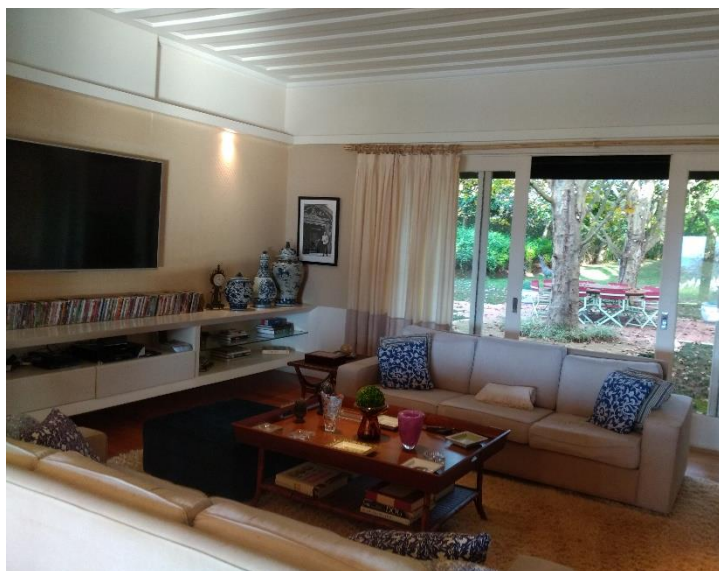
### 9.19 Sala de Televisão

**Descrição:** Ambiente de descanso com acesso ao jardim

**Piso:** Assoalho de madeira.

**Outros aspectos:** Iluminação indireta e spot, sistema de som, sistema de ar condicionado.

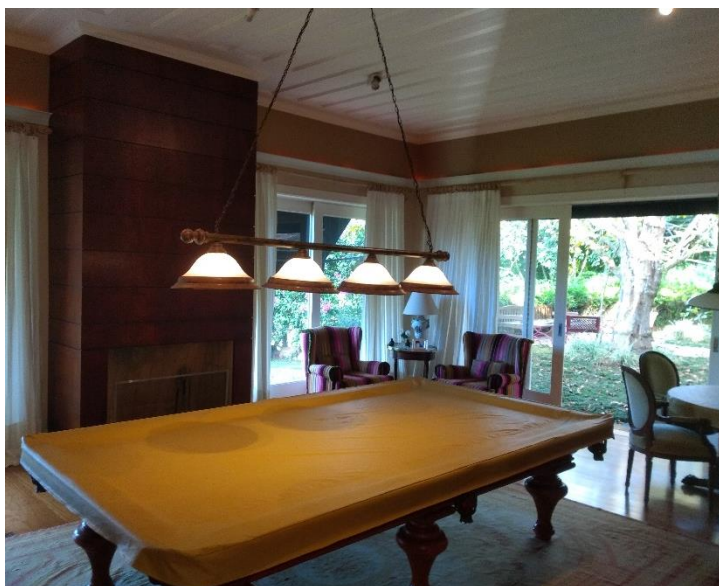
## 9.20 Sala de Jogos

**Descrição:** Ambiente amplo com acesso ao jardim.

**Piso:** Assoalho de madeira.

**Outros aspectos:** Iluminação com lustre e spot e indireta, sistema de som, sistema de ar condicionado e lareira.

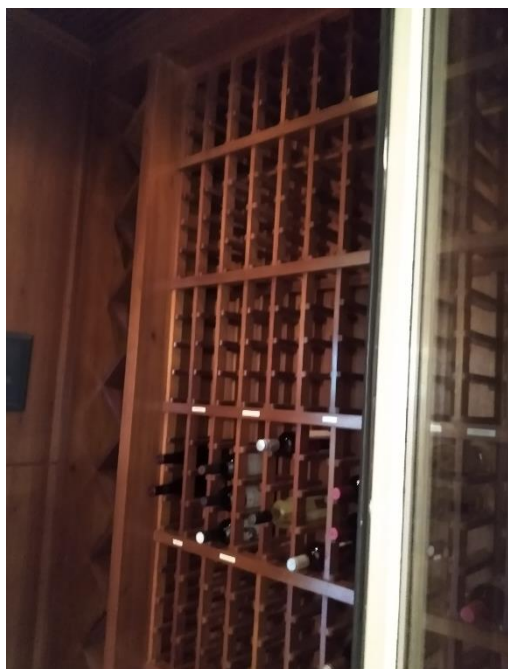
## 9.21 Adega climatizada

**Descrição:** Ambiente climatizado para armazenamento de vinhos.

**Piso:** Assoalho de madeira.

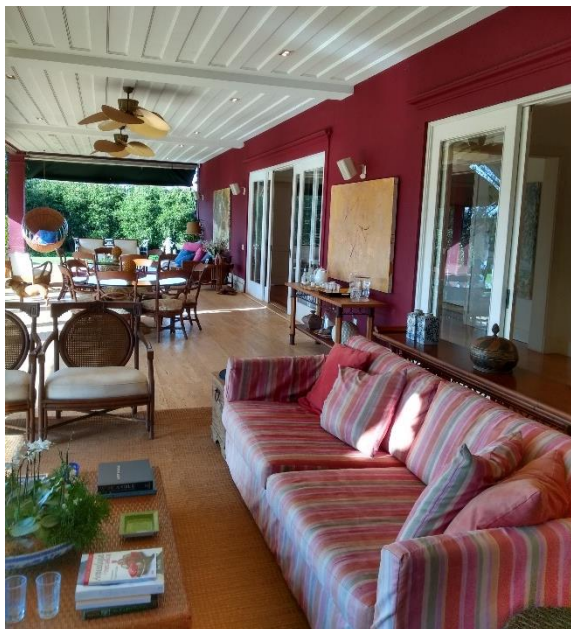
## 9.23 Varanda

**Descrição:** Ambiente amplo e ventilado de lazer com vista panorâmica para as quadras, jardim e piscina.

**Piso:** Revestimento em pedra.

**Outros aspectos:** Iluminação com spot, sistema de som e ventiladores de teto.

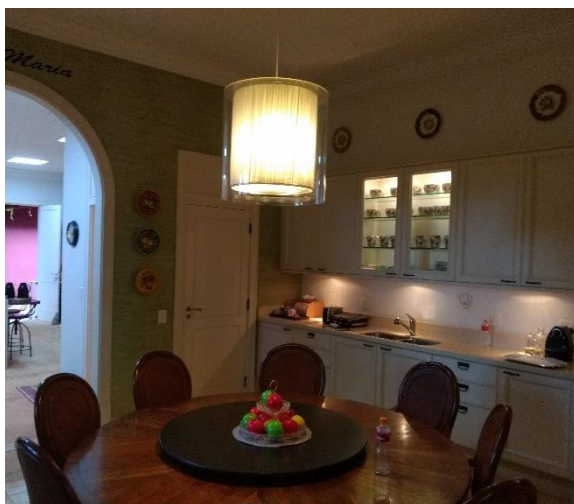
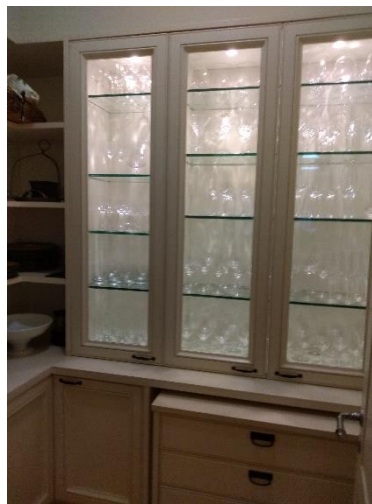
## 9.24 Copa

**Descrição:** Ambiente de refeição e apoio à cozinha em conceito aberto com a mesma e anexo para armazenagem de utensílios de mesa e cristaleira.

**Piso:** Revestimento cerâmico.

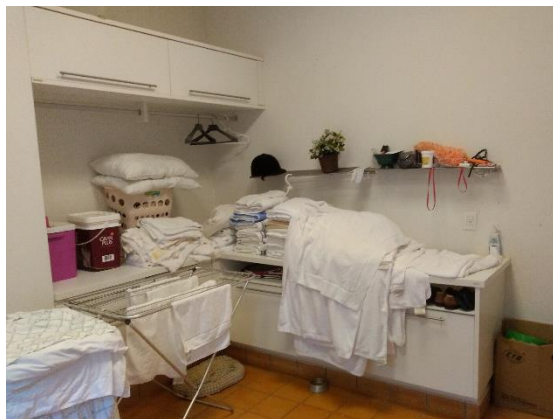
## 9.27 Lavanderia

**Descrição:** Área de serviço, limpeza e armazenagem.

**Piso:** Revestimento cerâmico.

**Outros aspectos:** Iluminação padrão e móveis sob medida.

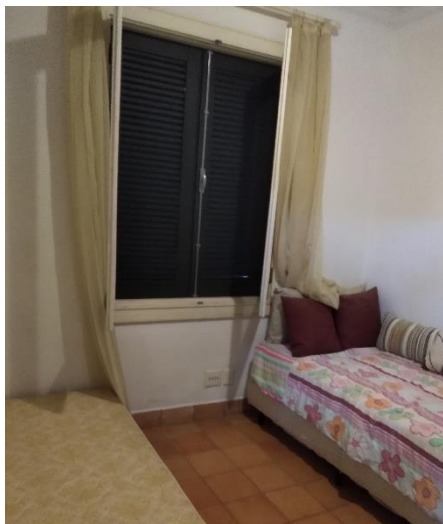
## 9.28 Dormitórios para funcionários 1 e 2

**Descrição:** Alojamento para colaboradores com acesso externo e banheiro compartilhado.

**Piso:** Revestimento cerâmico.

**Outros aspectos:** Iluminação padrão.

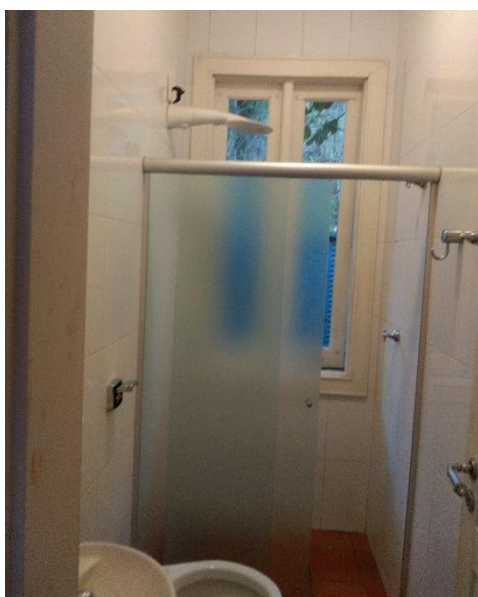
## 9.29 Banheiro de serviço

**Descrição:** Banheiro para colaboradores, junto ao alojamento.

**Piso:** Revestimento cerâmico.

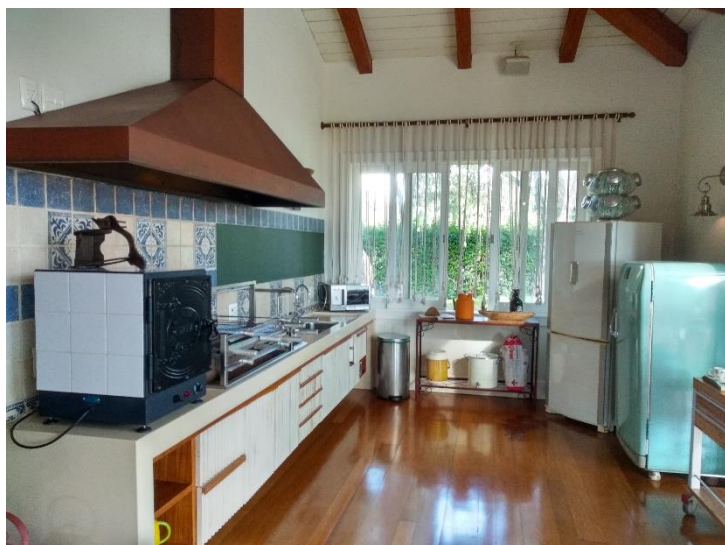
### 9.31 Área Gourmet

**Descrição:** Cozinha integrada em outro ambiente da casa.

**Piso:** Assoalho de madeira.

**Outros aspectos:** Iluminação indireta e lustre, sistema de ar condicionado e sistema de som.

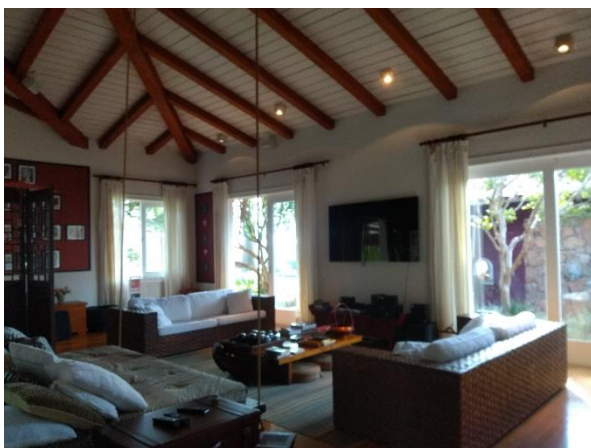
### 9.33 Sala de Entretenimento

**Descrição:** Sala de lazer e home cinema integrada à área gourmet.

**Piso:** Assoalho de madeira.

**Outros aspectos:** Iluminação indireta e lustre, sistema de ar condicionado e sistema de som.

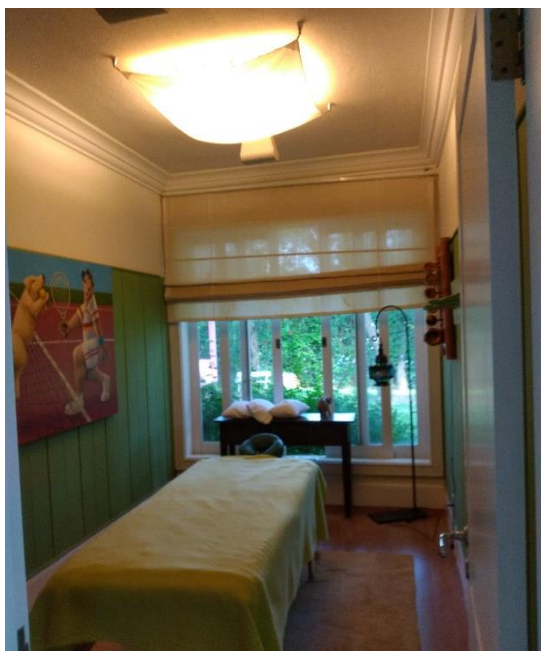
### 9.34 Sala de Massagem

**Descrição:** Sala de massagem.

**Piso:** Assoalho de madeira.

**Outros aspectos:** Iluminação padrão, sistema de ar condicionado e sistema de som.

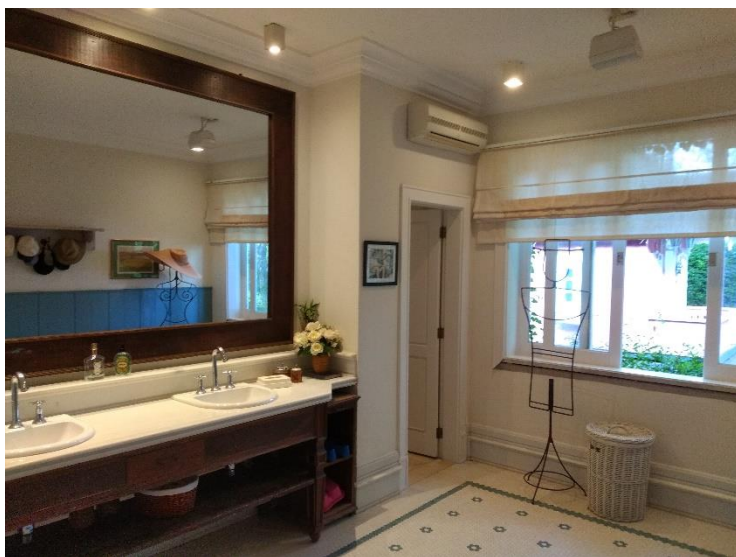
### 9.35 Vestiário

**Descrição:** Ambiente vestiário de alto padrão, integrado à parte anexa.

**Piso:** Revestimento em ladrilho hidráulico.

**Outros aspectos:** Iluminação com spot, sistema de ar condicionado e sistema de som.

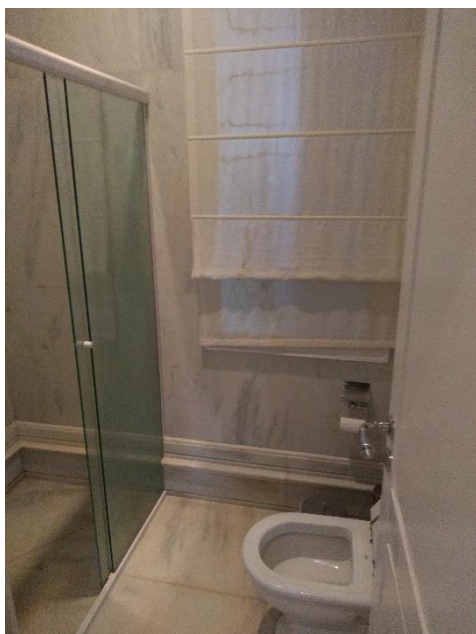
### 9.36 Banheiros 1 e 2 do Vestiário

**Descrição:** Banheiros acessados que compõe o vestiário.

**Piso:** Revestimento em pedra.

**Outros aspectos:** Iluminação padrão, louças, ducha e acessórios de alto padrão.

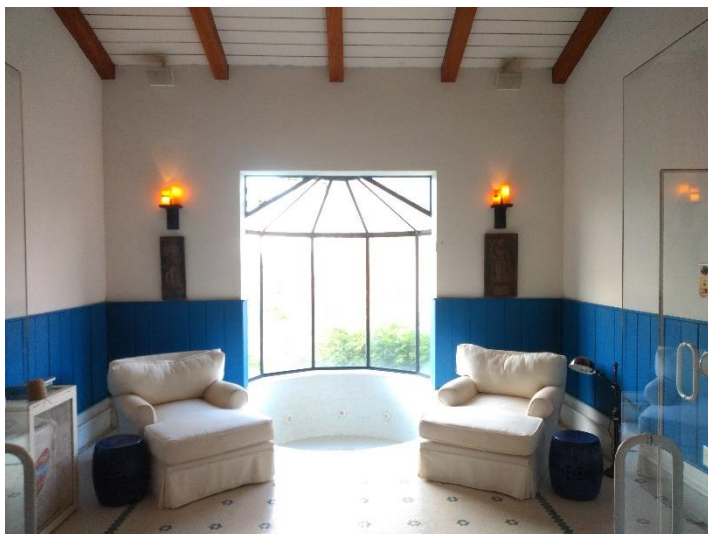
### 9.37 Área de banho e relaxamento

**Descrição:** Ambiente de relaxamento, integrado à parte anexa.

**Piso:** Revestimento em ladrilho hidráulico.

hidromassagem, sistema de ar condicionado e sistema de som.

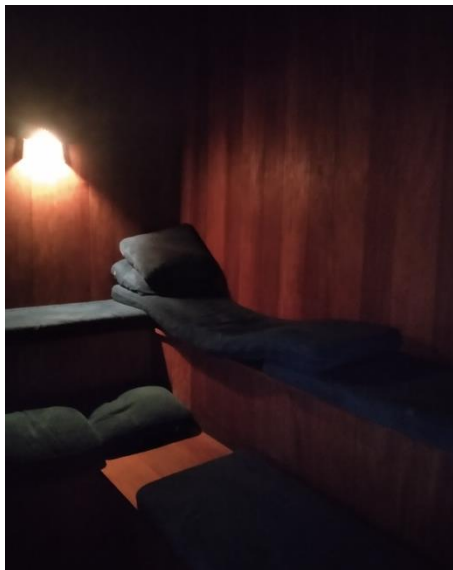
### 9.38 Sauna Seca

**Descrição:** Ambiente de relaxamento.

**Piso:** Assoalho de madeira.

**Outros aspectos:** Ambiente adeuqado para sauna seca.

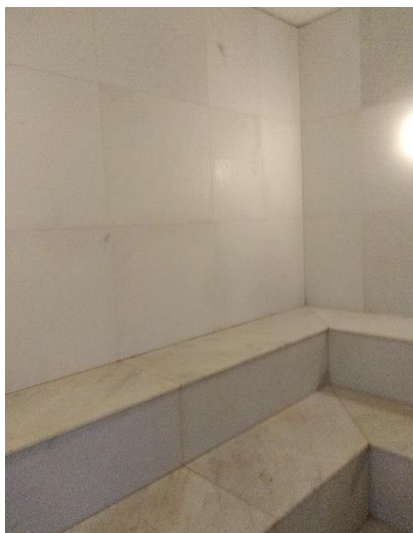
### 9.39 Sauna Úmida

**Descrição:** Ambiente de relaxamento.

**Piso:** Revestimento em pedra.

**Outros aspectos** Ambiente adeuado para sauna úmida.

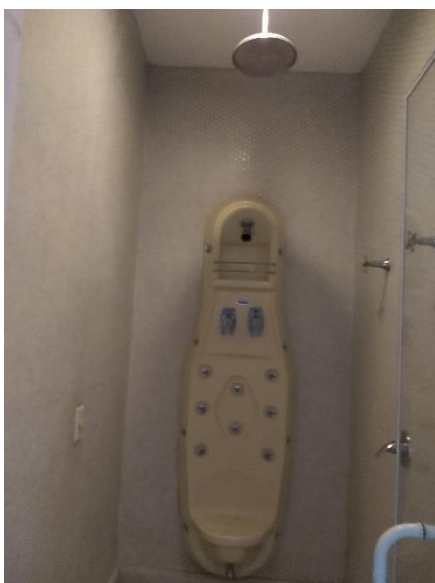
### 9.40 Chuveiro hidromassagem vertical

**Descrição:** Ambiente de banho e relaxamento.

**Piso:** Revestimento em ladrilho hidráulico.

**Outros aspectos:** Iluminação, esquadria de vidro, instalação de ducha padrão e vertical com hidromassagem.

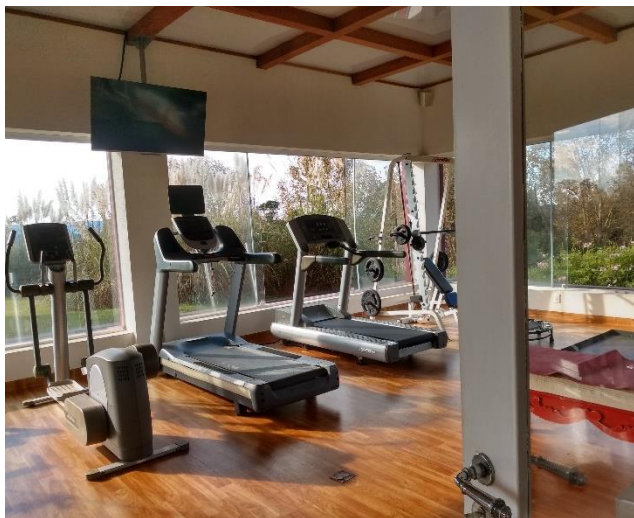
### 9.41 Área Fitness

**Descrição:** Unidade da casa com instalações adequadas para academia particular.

**Piso:** Assoalho de madeira.

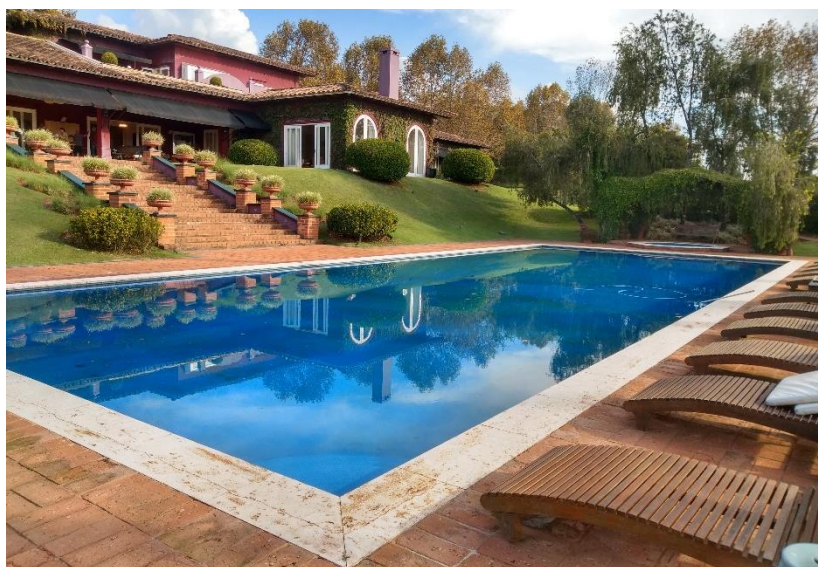
### 9.42 Piscina

**Descrição:** Piscina com duzentos e quarenta metros quadrados de área total, iluminada e climatizada, com anexo de hidromassagem.

**Piso:** Revestimento de pastilha cerâmica e borda em pedra.

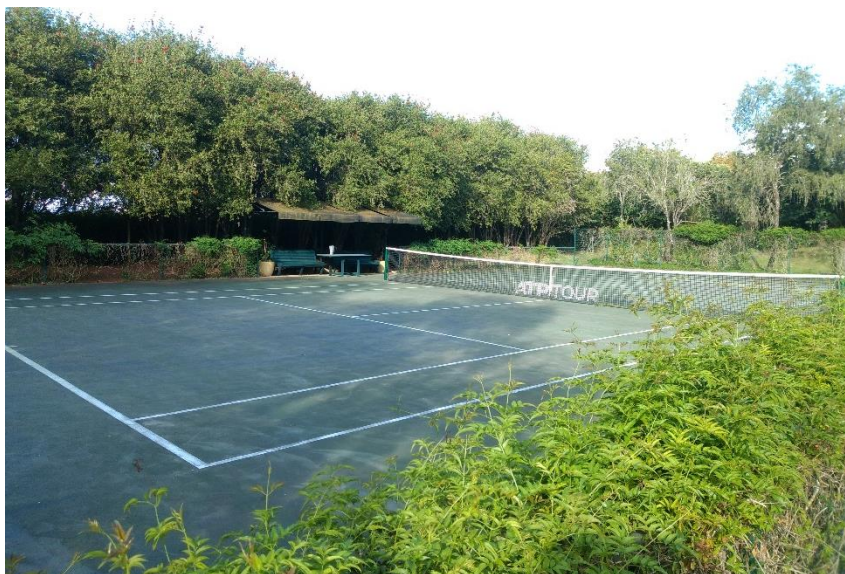
#### 9.43 Quadra de Tênis

**Descrição:** Quadra de Tênis, padrão oficial ATP Brasil com setecentos e vinte e dois metros quadrados de área total.

**Piso:** Quadra de piso rápido sintético parão ATP Brasil.

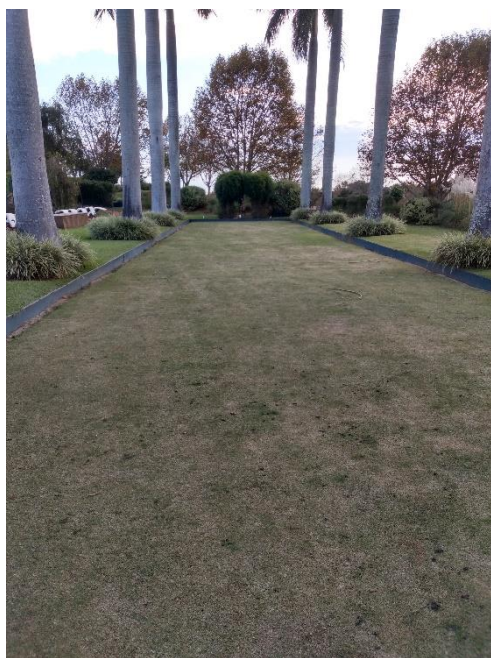
#### 9.44 Quadra de Bowls

**Descrição:** Quadra de grama para prática de *Bowls* com cento e noventa metros quadrados de área total.

**Piso:** Gramado com contenção lateral em madeira.

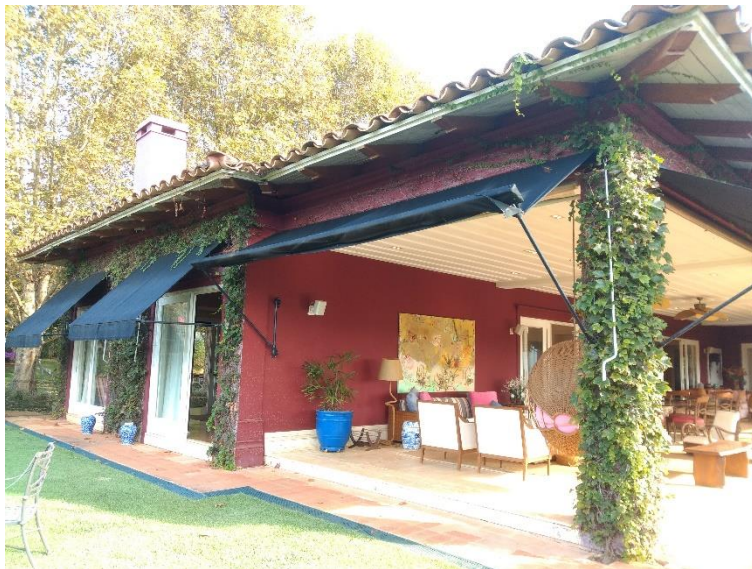
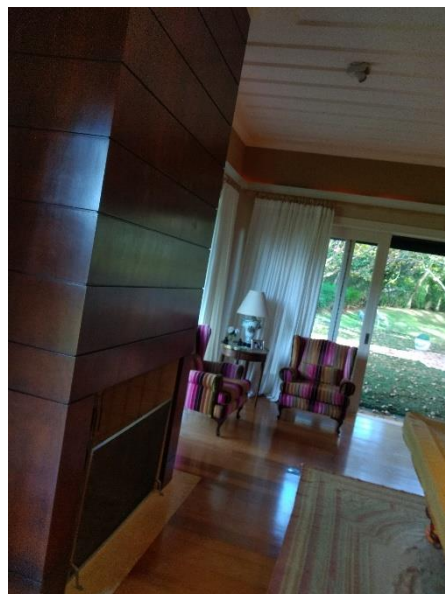
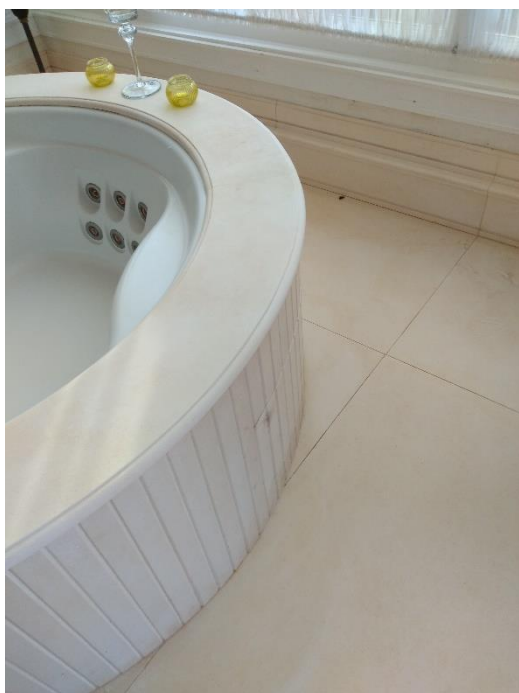
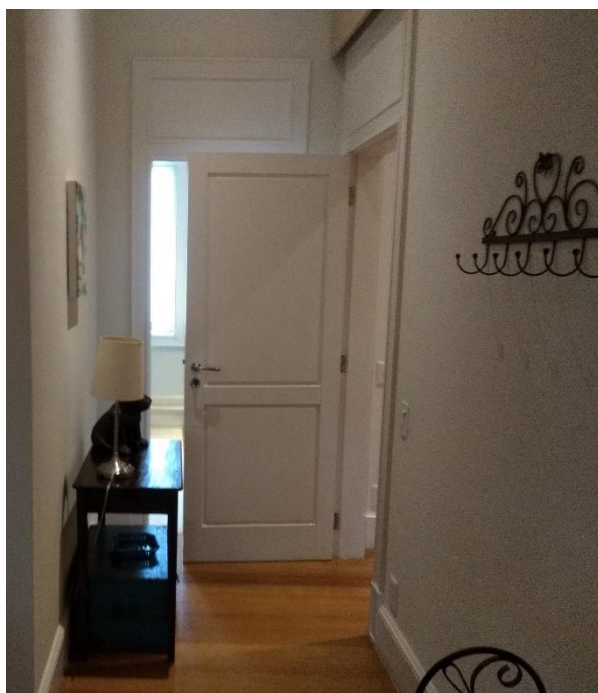
#### 9.46 Padrão e acabamento do imóvel

O imóvel em questão apresenta um padrão construtivo luxo, com acabamento de alta qualidade e destaque para o revestimento em pedras nobres, como o limestone, utilizados em vários ambientes da propriedade. Além disso, há uma extensa utilização

de madeira em forros e revestimentos, inclusive com a presença de teto com estrutura aparente em madeira cumaru.

Todas as suítes, bem como os demais ambientes destinados ao lazer e refeições, apresentam móveis fabricados sob medida, peças e acessórios metálicos de alto padrão, bem como louças e pias sanitárias de qualidade superior. O Hall de entrada é um dos destaques da propriedade, com acesso ao pavimento superior via uma escada personalizada em curva, revestida em pedra nobre e corrimão em ferro preto.

Apesar de possuir cerca de 15 anos, o imóvel ainda mantém um aspecto aparente condizente com a sua idade. A avaliação aponta que o estado de conservação do imóvel é classificado como “Entre novo e regular - B” de acordo com a tabela Ross-Heidecke.

A categoria "B entre novo e regular" é atribuída a imóveis que apresentam necessidade de alguns reparos ou manutenções corretivas menores, mas que não afetam sua utilização ou desempenho funcional, condizente com a situação do IA. Geralmente, essas manutenções são simples, como a troca de alguma peça ou componente que esteja desgastado, ou a pintura de algumas paredes internas ou externas.
