**PARECER TÉCNICO DE AVALIAÇÃO MERCADOLÓGICA**  
**IMÓVEL PARA VENDA DE ACORDO COM A NORMA ABNT – NBR**  
**14.653 E LEI 6530/78.**

**Processo Digital:** 1015804-94.2021.8.26.0344.

**I – HISTÓRICO / IMÓVEL LOCALIZADO:**

No dia 28 de JULHO de 2022, as 14h00, a perita designada esteve na Rua Ioneu Carvalho Domingos, 360, Bairro Correa de Lara, Apto. 1113, Bloco 11 do CONDOMÍNIO RESIDENCIAL SÃO BENTO III, no município de Marília – SP, para apuração do real valor de um imóvel residencial.

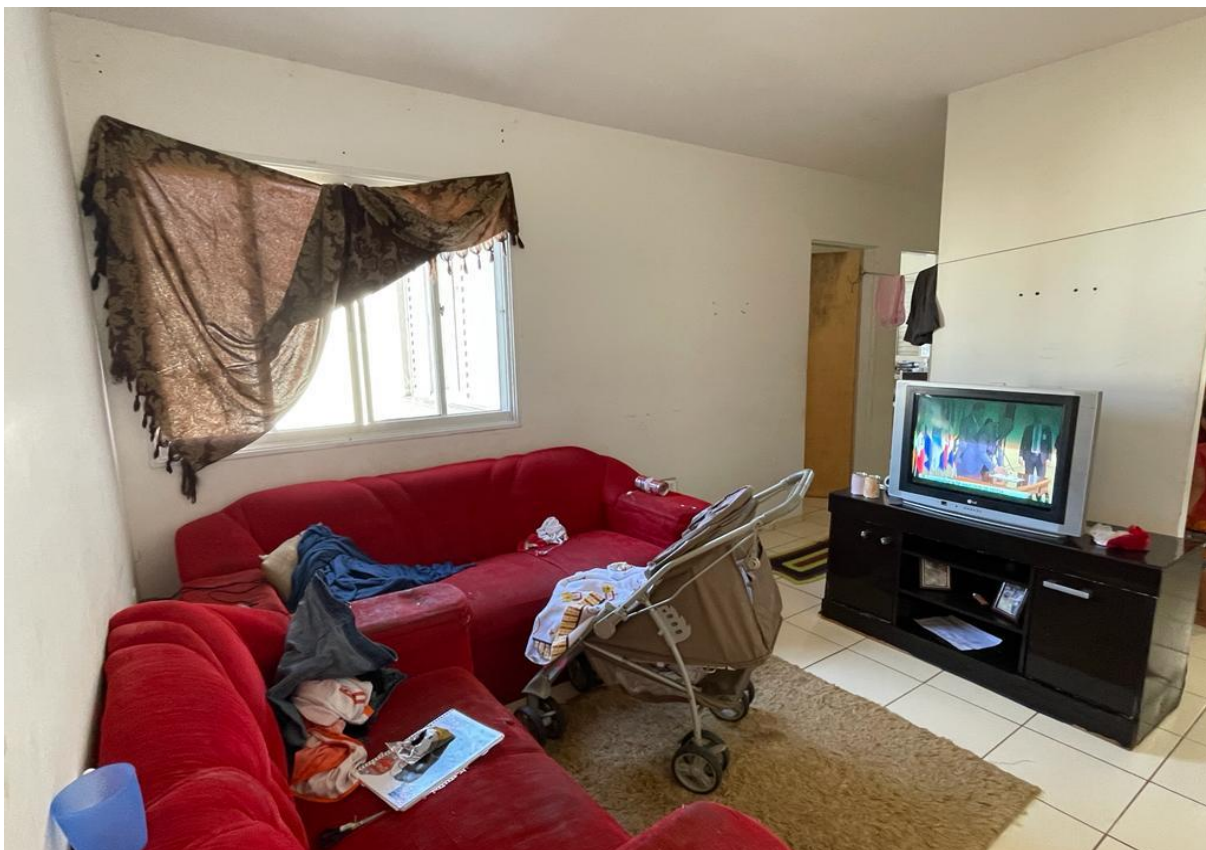
**Sala de tv:**

-Sala de TV;

- Banheiro com azulejo até a altura da janela, contendo vaso e pia;
- Lavanderia azulejada com tanque;
- Janelas de vidro e ferro, sendo venezianas de ferro nos quartos;
- Portas de madeira;
- Piso cerâmico;
- Pintura interna em regular estado de conservação;
- Não há sinais de infiltrações nas paredes;
- As instalações elétricas e hidráulicas não precisam de reparações;
- Não há sacada;

O bem se encontra íntegro. Não foram encontrados danos que comprometam suas qualidades físicas. Necessita de manutenções básicas, pois o apartamento, apresenta sinais de degradações. Edificação cujo estado geral possa ser recuperado com pintura interna e externa. Sem recuperação do sistema estrutural.

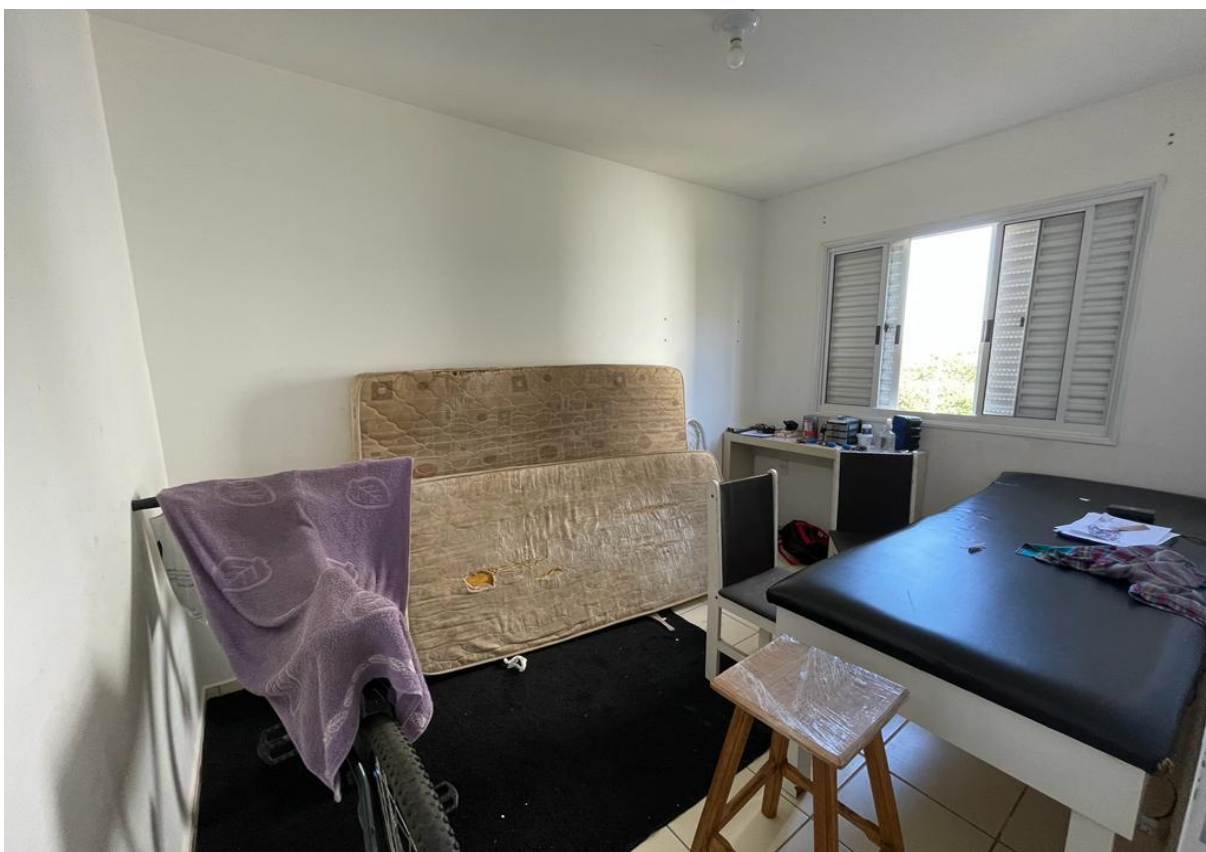
**Quartos:**

-2 quartos;

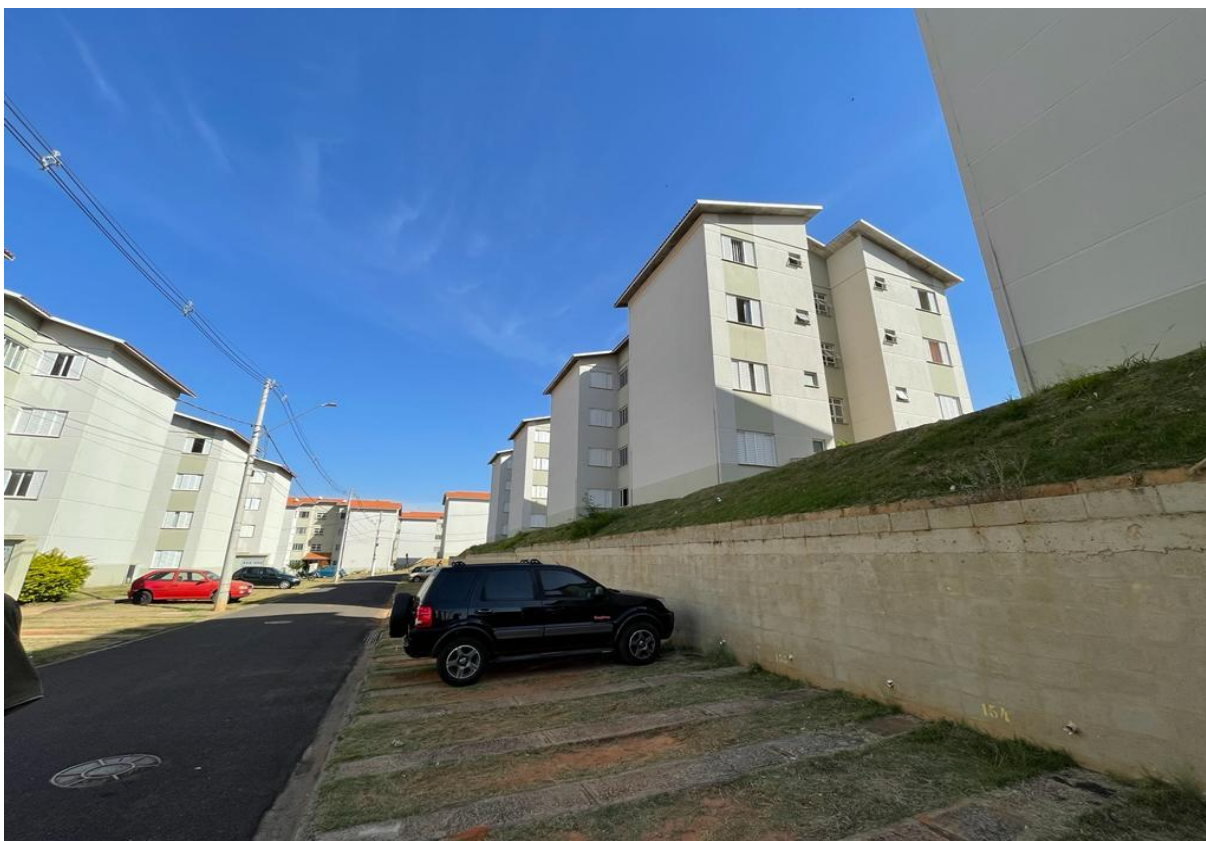
**Vagas de garagens dos aptos:**

*Portaria 24 horas, escadas, salão de festas, quadra de esportes ao ar livre e quiosque com churrasqueira e pia. São 17 (dezessete) blocos, 4 (quatro) andares, 4 (quatro) apartamentos por andar e garagem externa sem cobertura, com 1 (uma) vaga por apartamento. Iluminação e ventilação natural.*
