# LAUDO DE AVALIAÇÃO

**Juízo de Direito da 2ª Vara Cível da Comarca de Campos do Jordão - SP**

OBJETO DA PERÍCIA: O labor tem por objetivo determinar o VALOR DE LIQUIDAÇÃO de gleba de terra e complexo hoteleiro, nela edificado, objeto da Matrícula 27.859 do CRI da Comarca de Campos do Jordão/SP, localizados no bairro Jardim Embaixador, Campos do Jordão, SP.

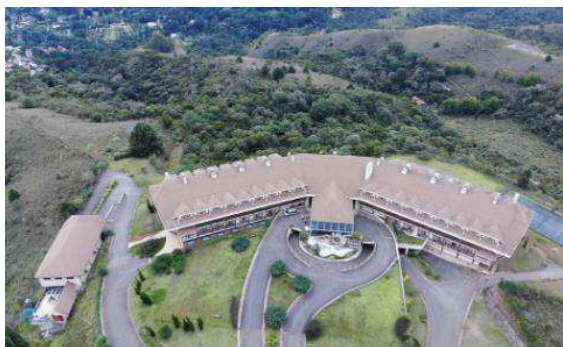
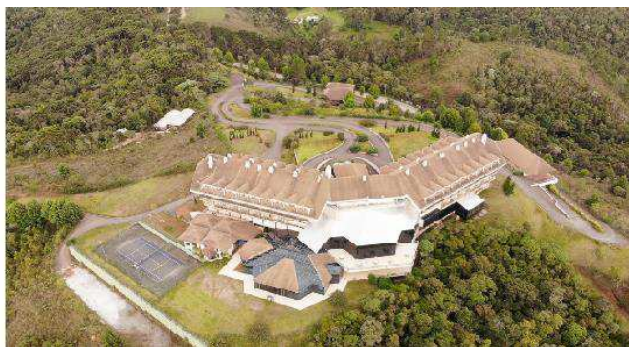
As principais edificações são a Portaria, o Edifício Principal e o Salão de Convenções.

O Salão de Convenções, foi inicialmente projetado para funcionar no pavimento superior como Lavanderia e nos inferiores, como Casa de Gerador e Sala de Manutenção.

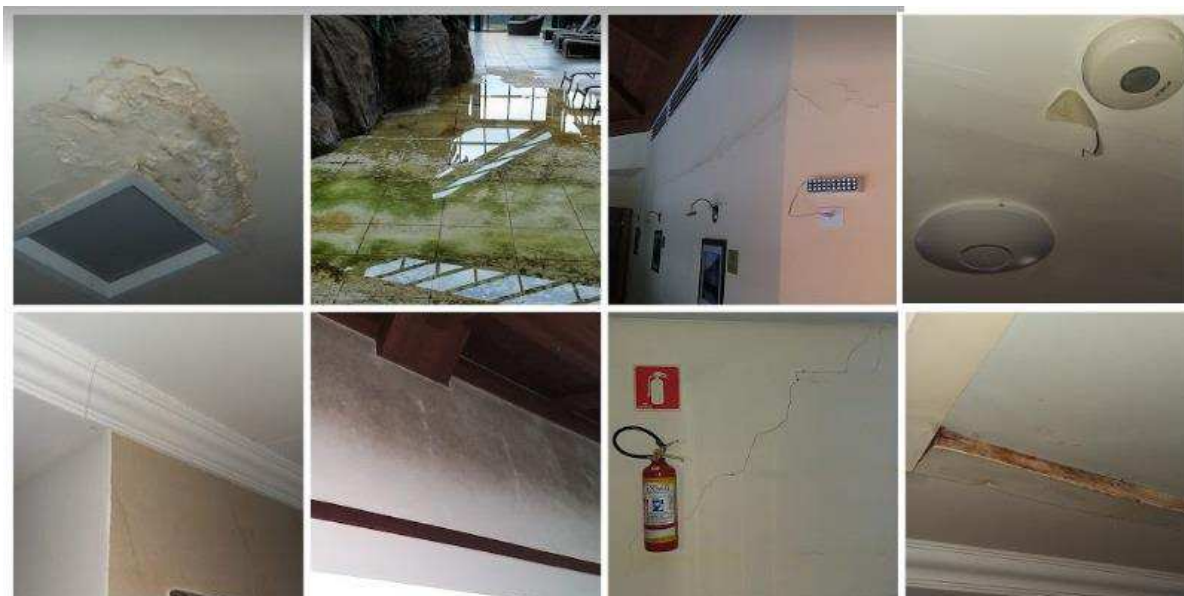
Ao longo da visita, foi possível observar diversos pontos que apresentam problemas patológicos como aberturas em alvenaria (fissuras ou trincas), manchas de umidade e infiltração de água, como mostram as imagens a seguir.

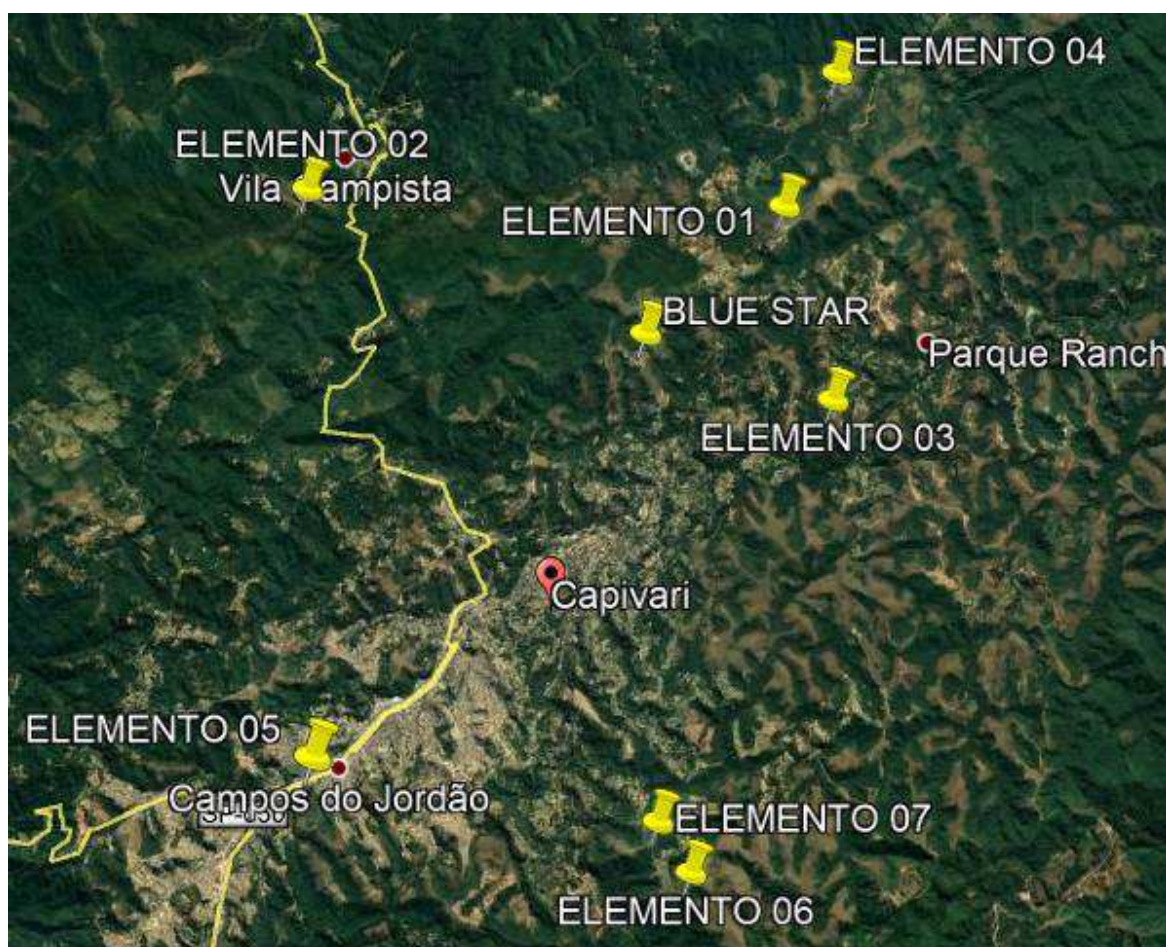
**LOCALIZAÇÃO DOS ELEMENTOS DA PESQUISA**

Os elementos levantados para a pesquisa, devidamente identificados com coordenadas geodésicas encontram-se locados em mapa do Google Earth no corpo do Laudo Pericial.
