**EXMO. SR. DR. JUIZ DE DIREITO DA 6ª VARA CÍVEL DA  
COMARCA DE JUNDIAÍ – SP.****REF.: PROCESSO Nº 0015741-65.2019.8.26.0309 – 6º OFÍCIO****AÇÃO: EXECUÇÃO DE TÍTULO EXTRAJUDICIAL****REQ.<sup>te</sup>: CLAUDIO FERNANDO ZAIA****REQ.<sup>do</sup>: EVERTON DA SILVA PEREIRA E OUTRO**

**LUIZ CARLOS DE MELLO RIBEIRO**, perito judicial nos autos em epígrafe, tendo concluído os trabalhos que lhe foram confiados vem, mui respeitosamente, oferecer o seu **LAUDO TÉCNICO** para a oportuna juntada aos autos.

Trata-se de determinar o valor de mercado de um imóvel urbano denominado Lote nº 025 da Quadra 75 inscrito na municipalidade sob nº 79.075.0025 conforme Certidão de Contribuinte Imobiliário de fls. 66 dos autos e Certidão de Penhora de fls. 56/58 dos autos.

## **II - VISTORIA**

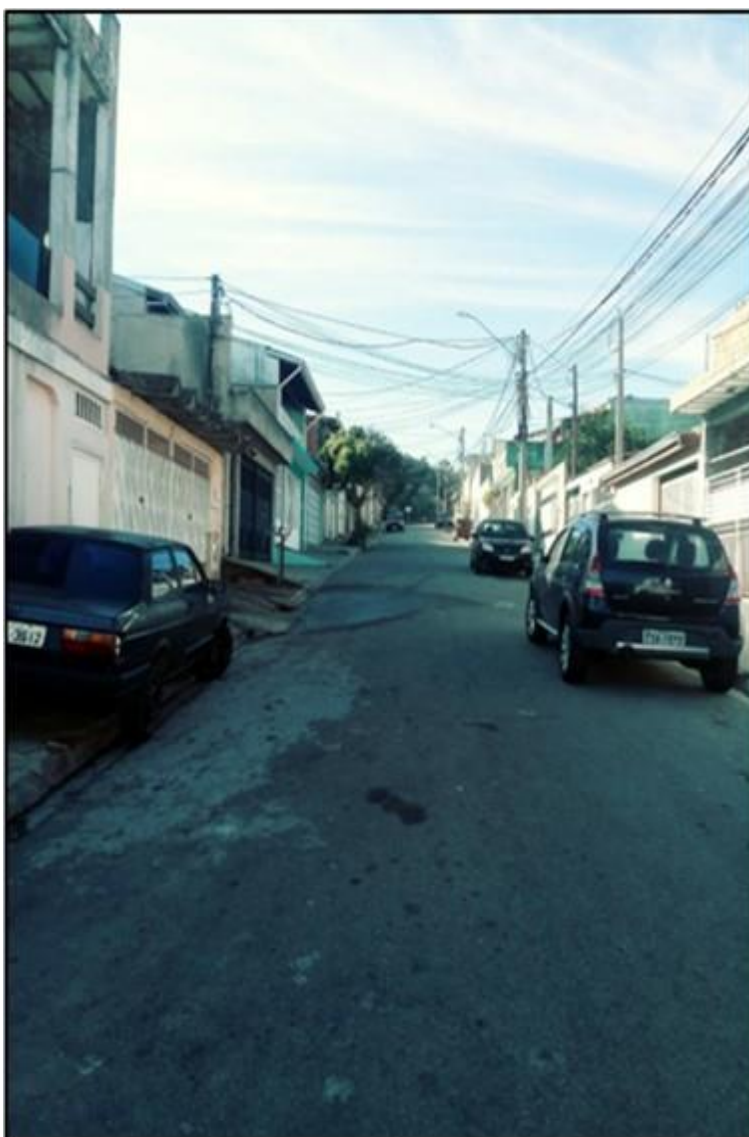
**Foto nº 01:** Vista da Rua Diácono Egydio Marreti. O observador se encontra defronte ao imóvel em estudo, olhando em direção à Avenida Presbítero Manoel Antônio Dias Filho.

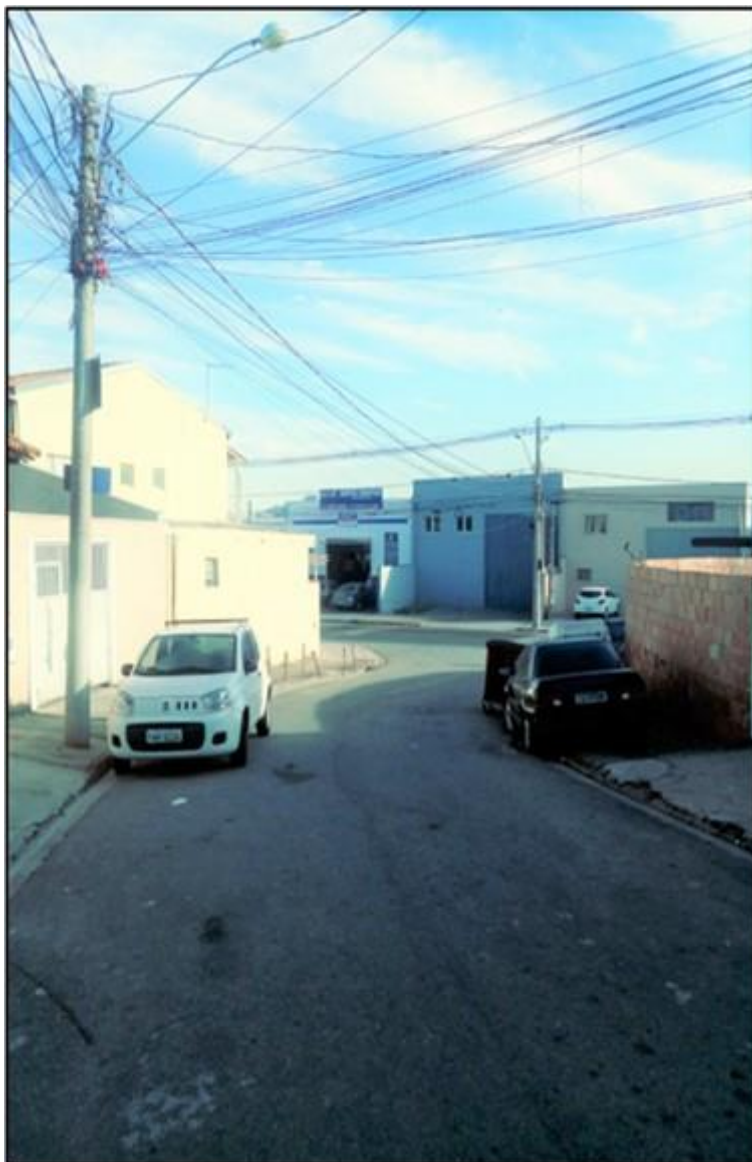
**Foto nº 02:** Outra vista da Rua Diácono Egydio Marreti estando o observador no mesmo local da foto anterior, dessa vez olhando em direção oposta.

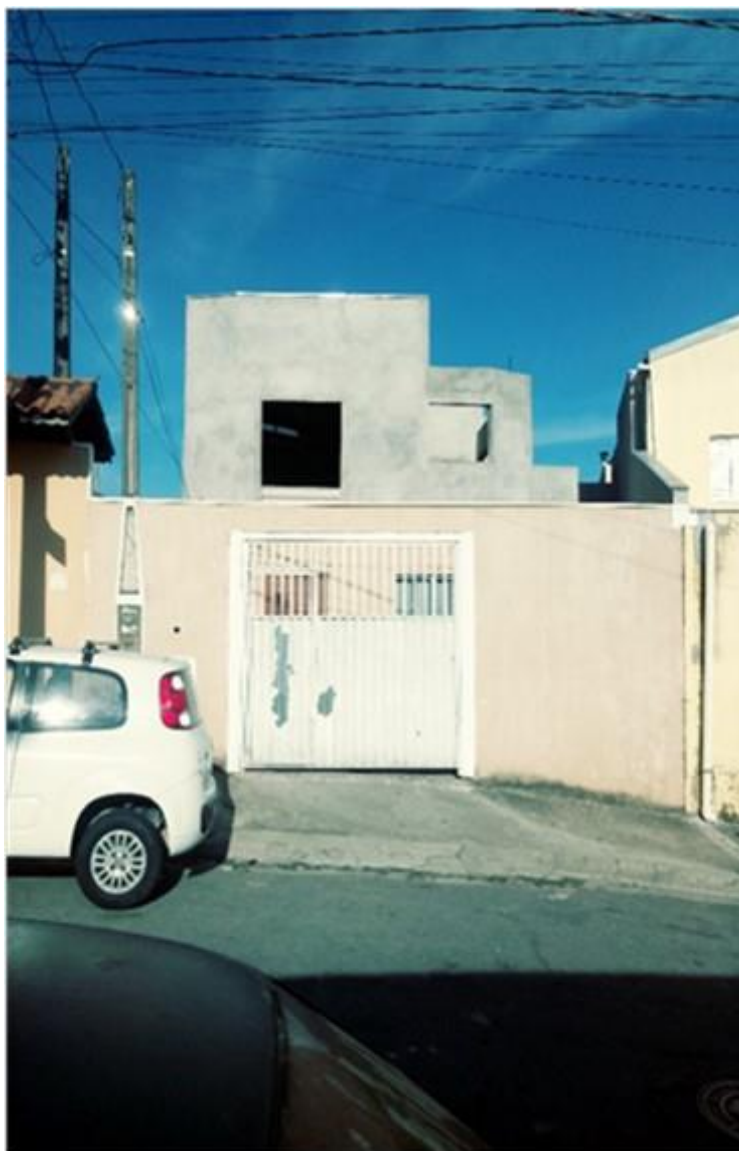
**Foto nº 03:** Fachada do imóvel em estudo sob nº 30 da Rua Diácono Egydio Marreti.

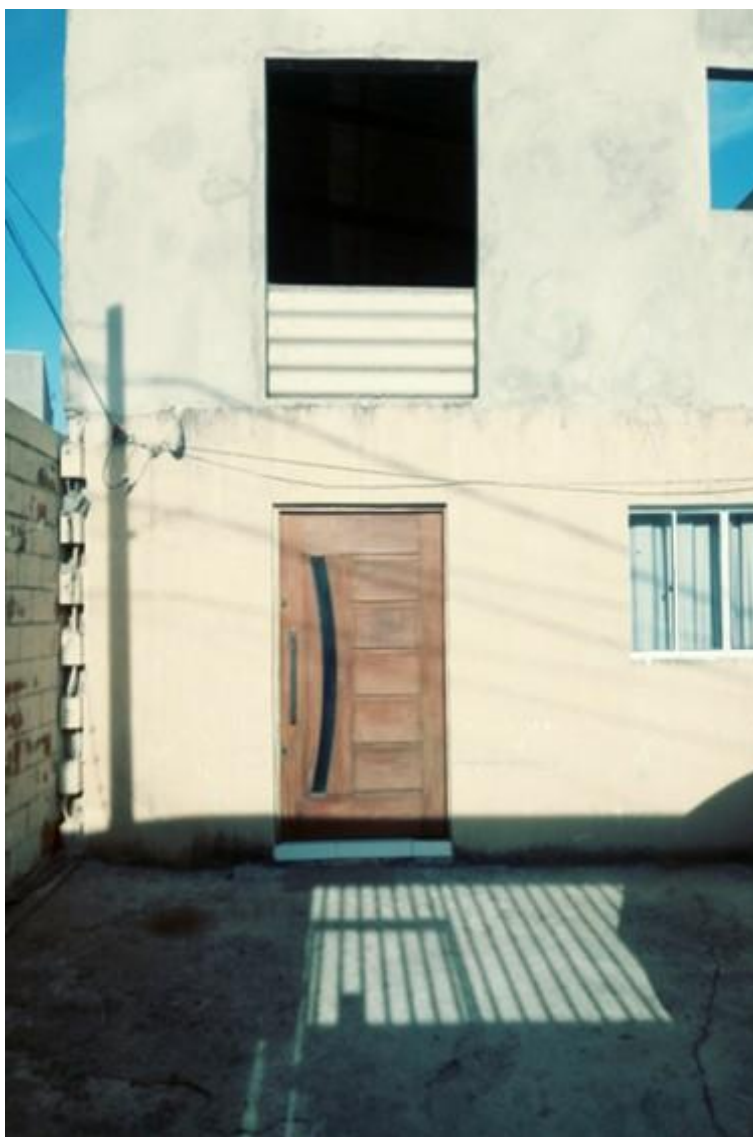
**Foto nº 04:** Vista da frente do imóvel, com o pavimento superior ainda em construção, sem esquadrias e sem acabamentos.

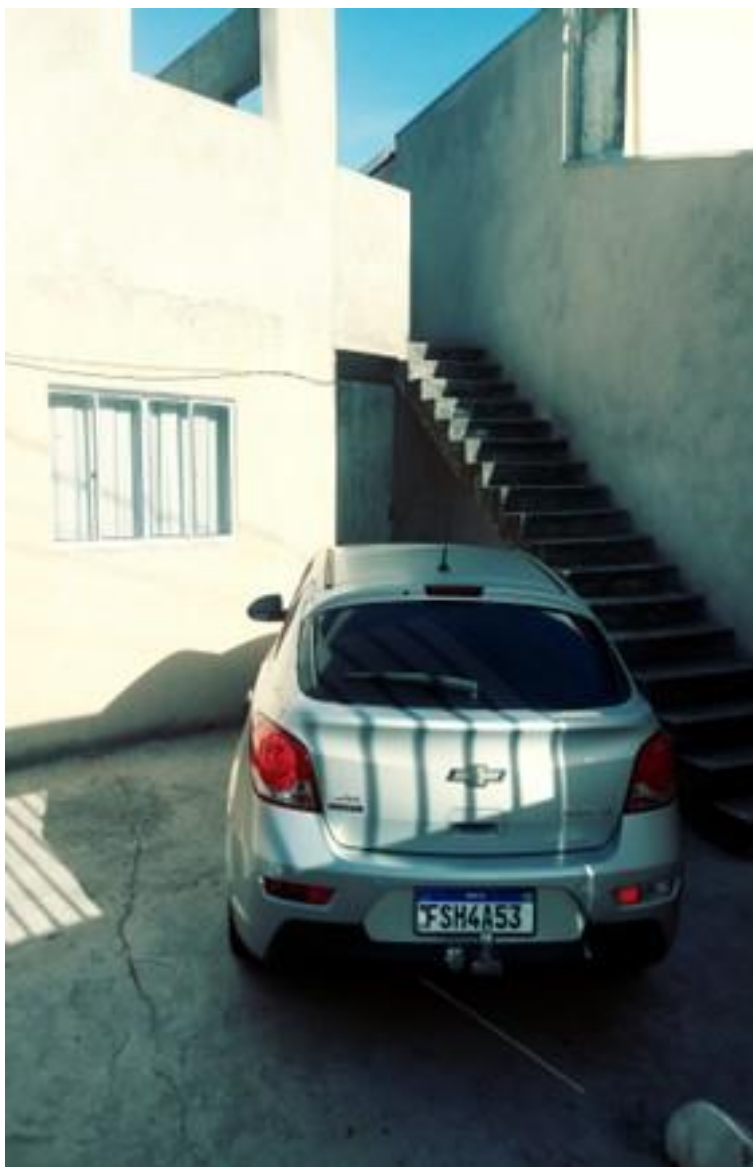
**Foto nº 05:** Outra vista da frente, com garagem em piso cimentado e à direita, a escada de acesso ao pavimento superior.

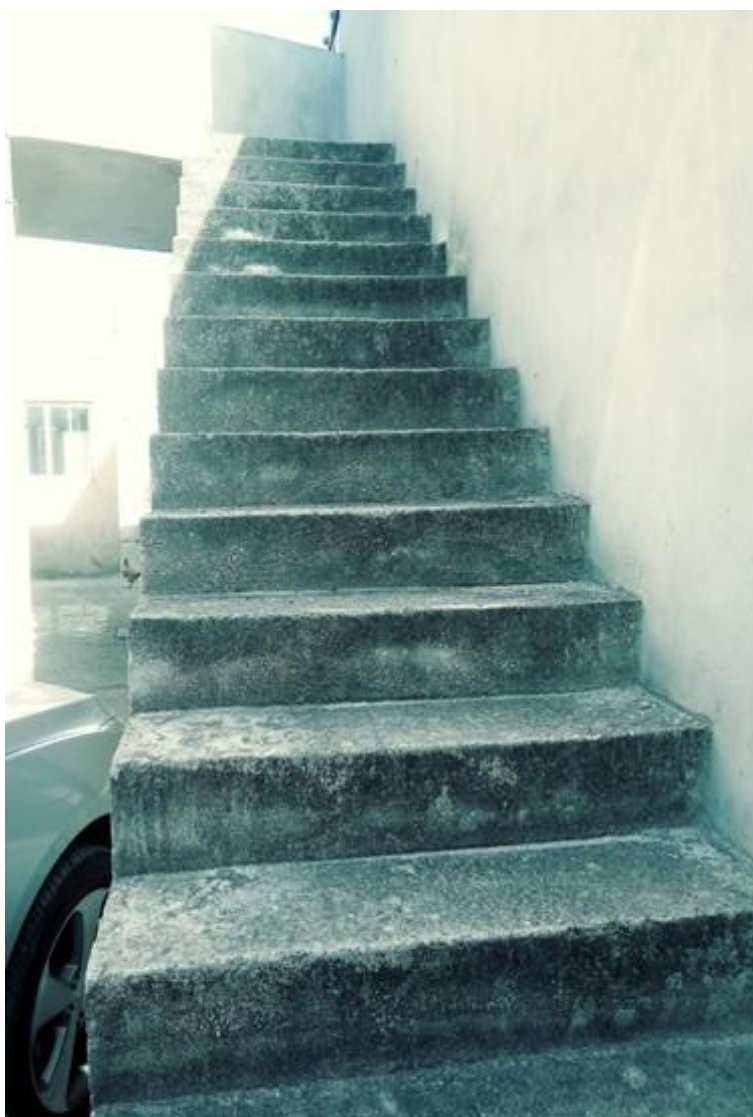
**Foto nº 06:** Detalhe da escada externa, sem acabamentos.

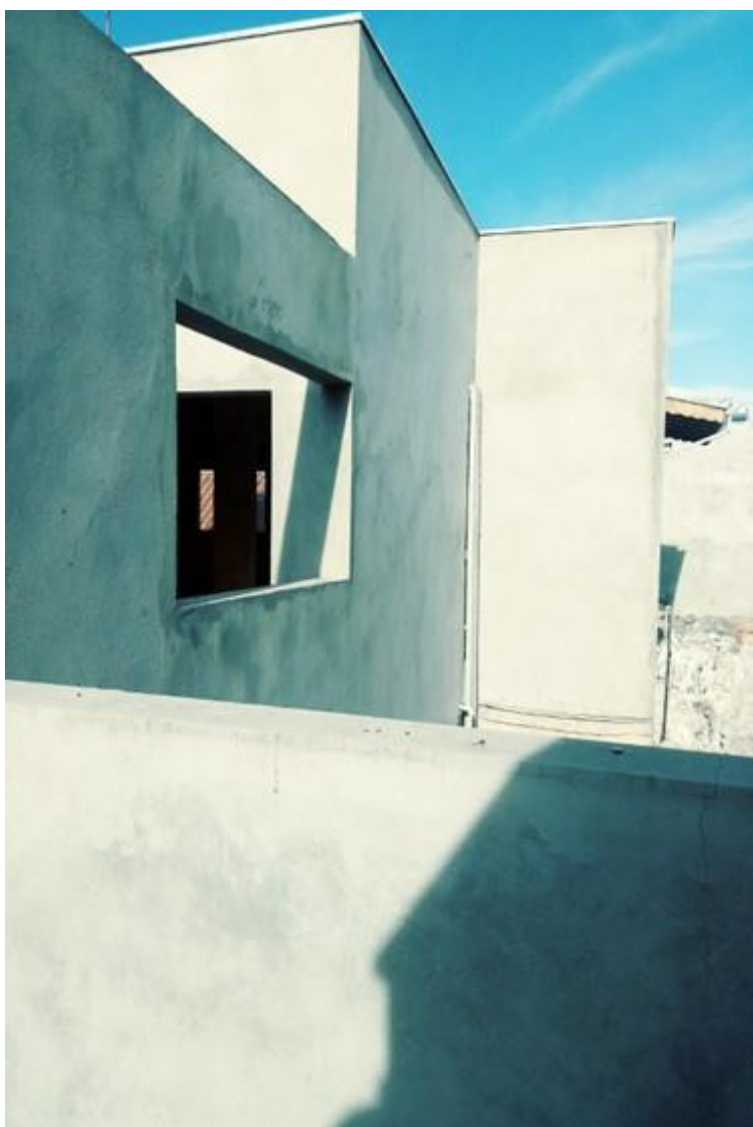
**Foto nº 07:** Vista em direção à lateral do pavimento superior constituído de amplo salão, coberto com telhas de fibrocimento. O observador encontra-se posicionado no patamar da escada olhando em direção aos fundos do terreno.

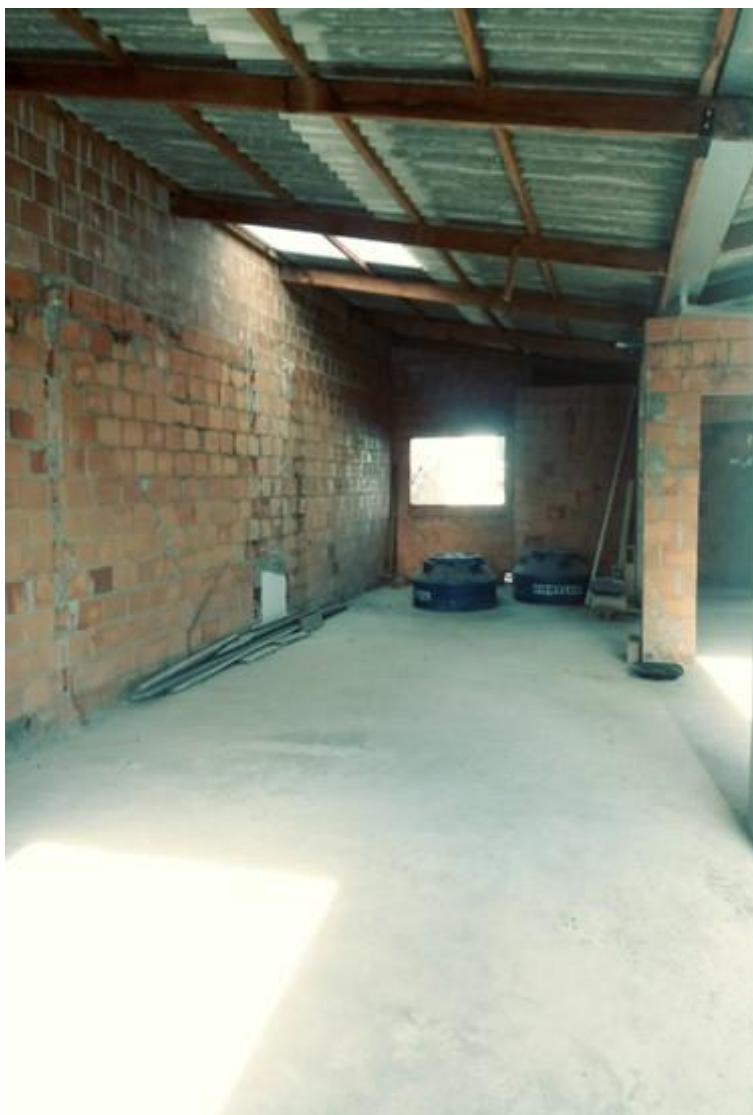
**Foto nº 08:** Vista da laje superior, sem esquadrias, coberta com telhas de fibrocimento apoiada em estrutura de madeira, paredes em blocos cerâmicos sem acabamentos e piso sem revestimento.

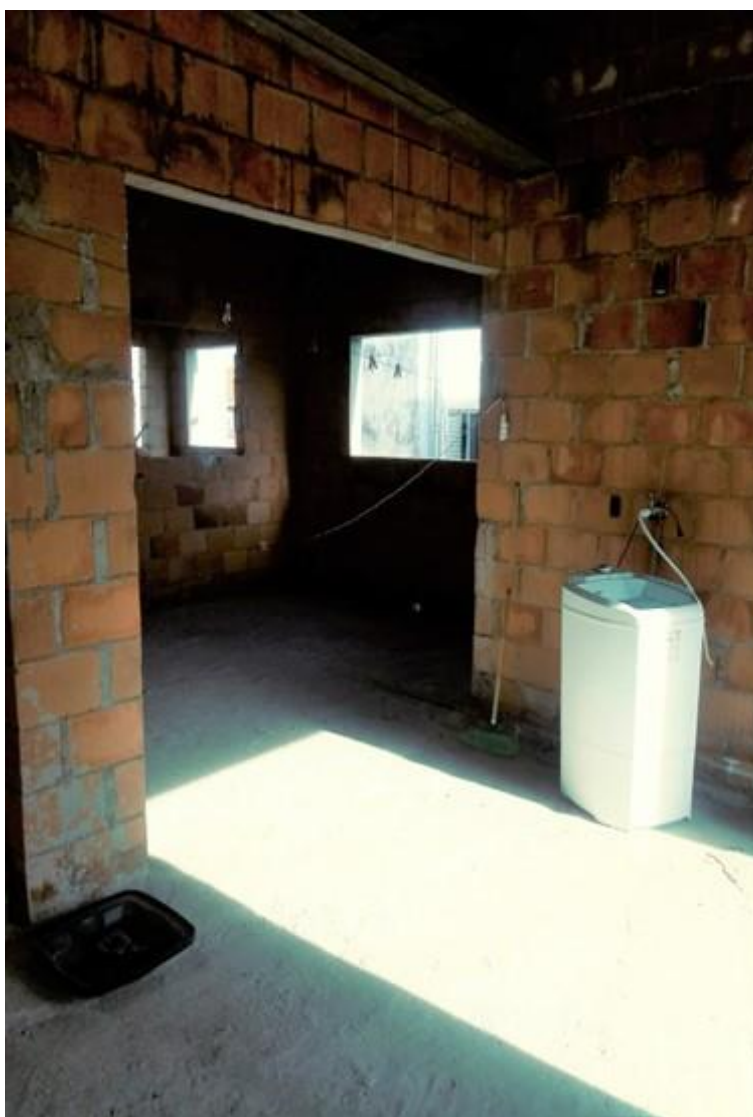
**Foto nº 09:** Outra vista da laje superior.

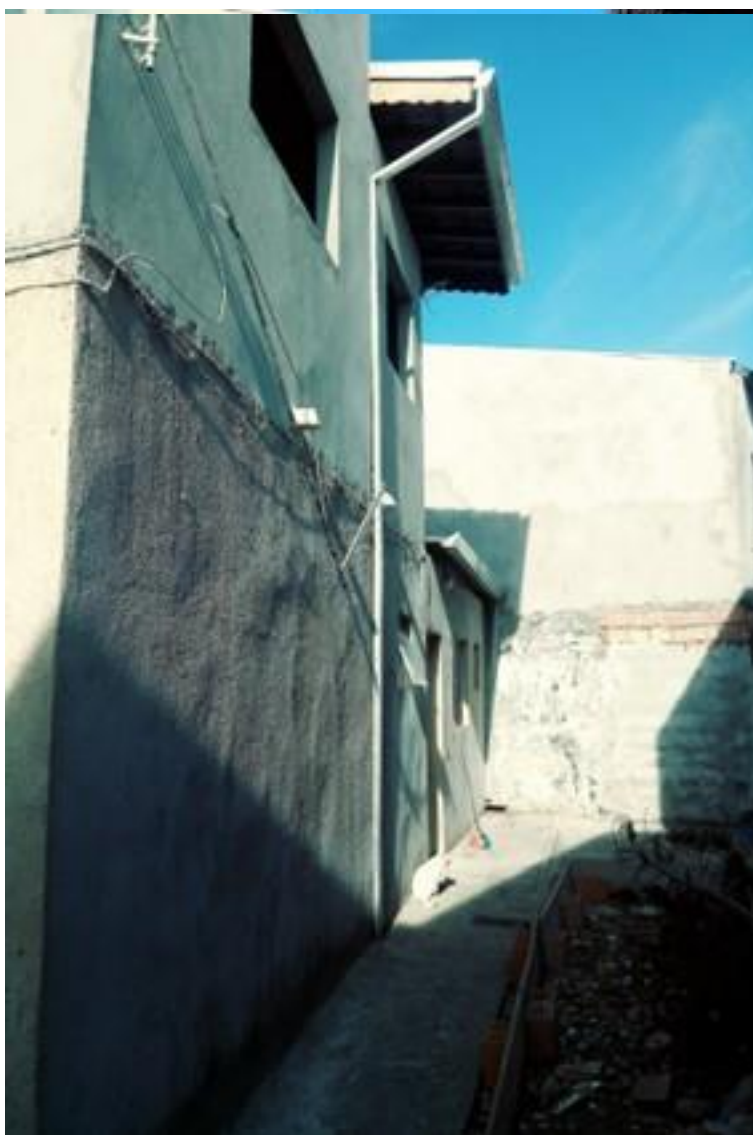
**Foto nº 10:** Vista em direção aos fundos do terreno o qual possui formato trapezoidal e piso cimentado rústico com irregularidades.

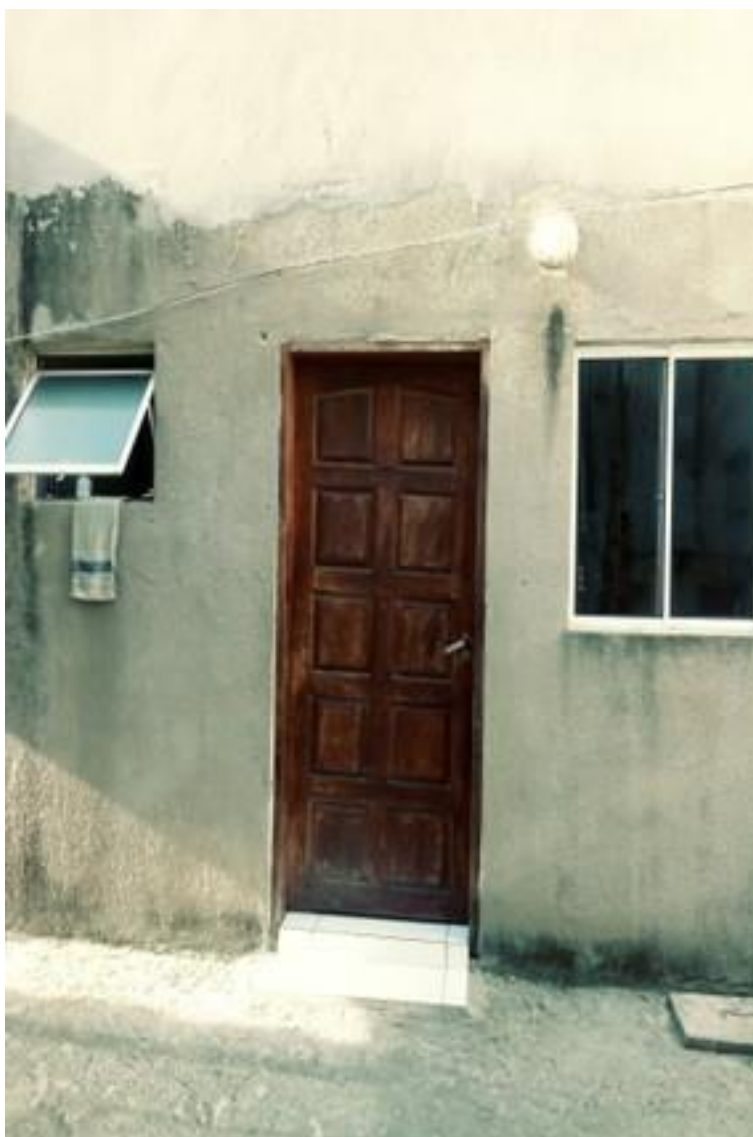
**Foto nº 11:** Vista da porta de acesso à copa-cozinha da construção principal, através da lateral do terreno.

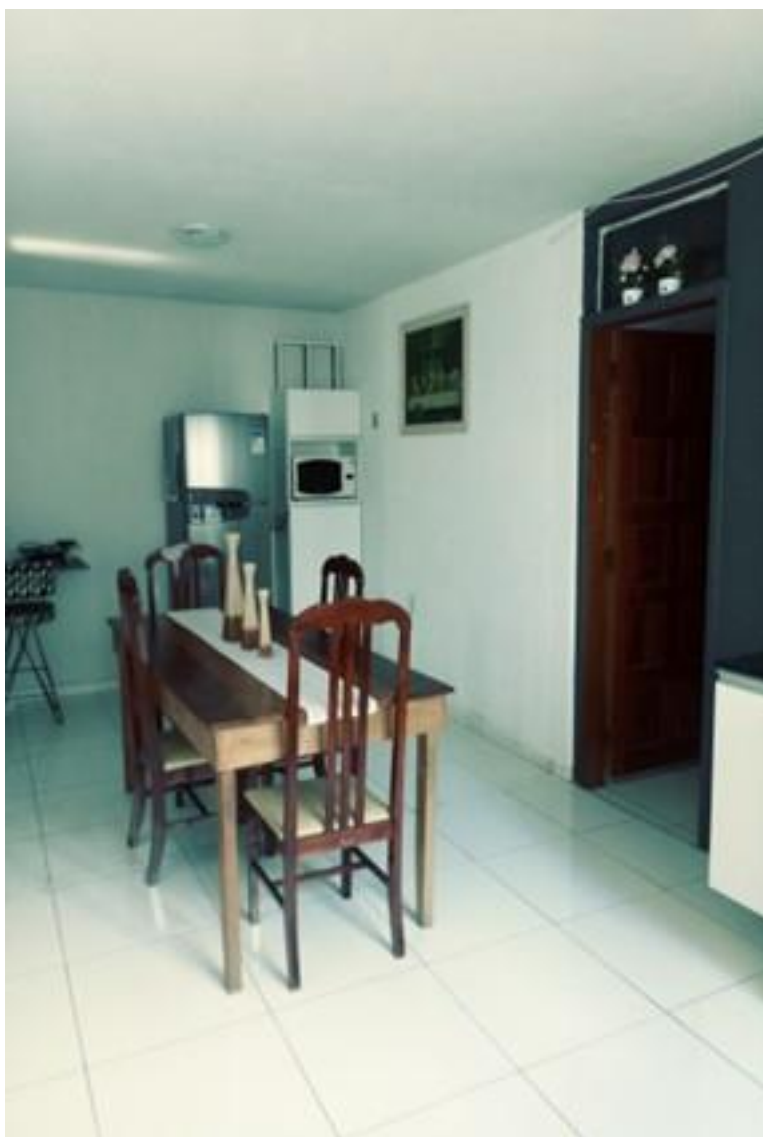
**Foto nº 12:** Vista da copa cozinha, com piso revestido em porcelanato, esquadrias de alumínio, pintura em látex e forro em laje.

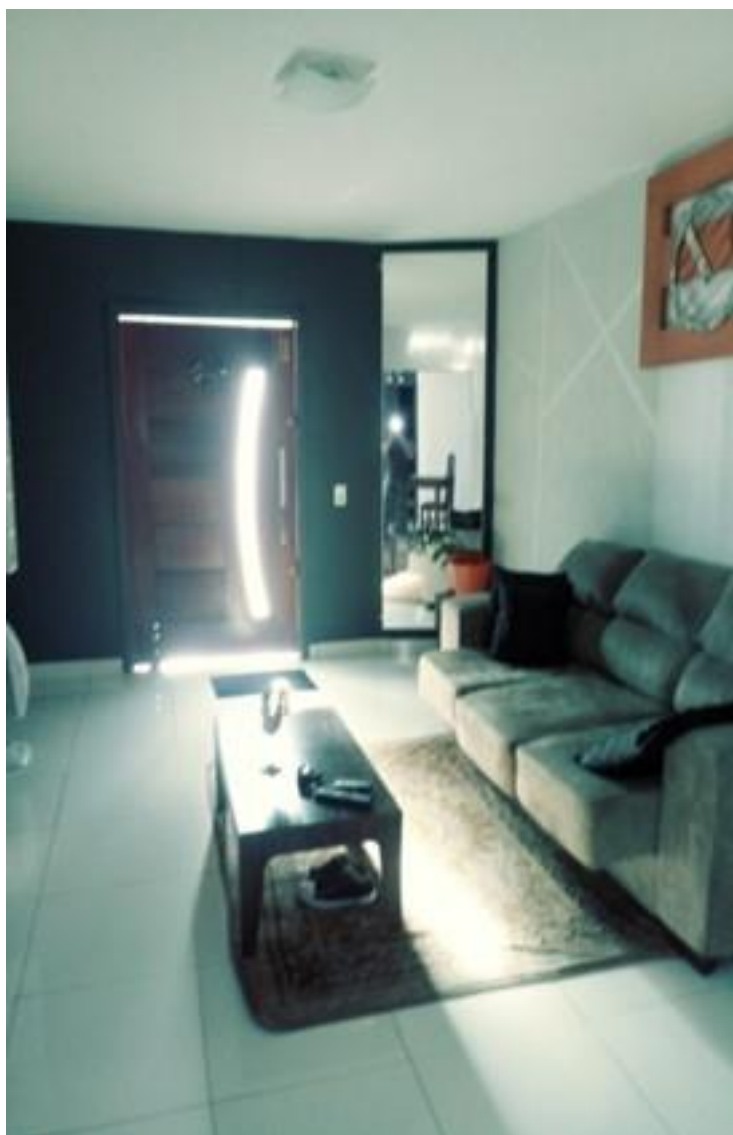
**Foto nº 13:** Vista da sala, com porta de madeira, janela em alumínio de correr, laje, pintura em látex e piso em porcelanato.

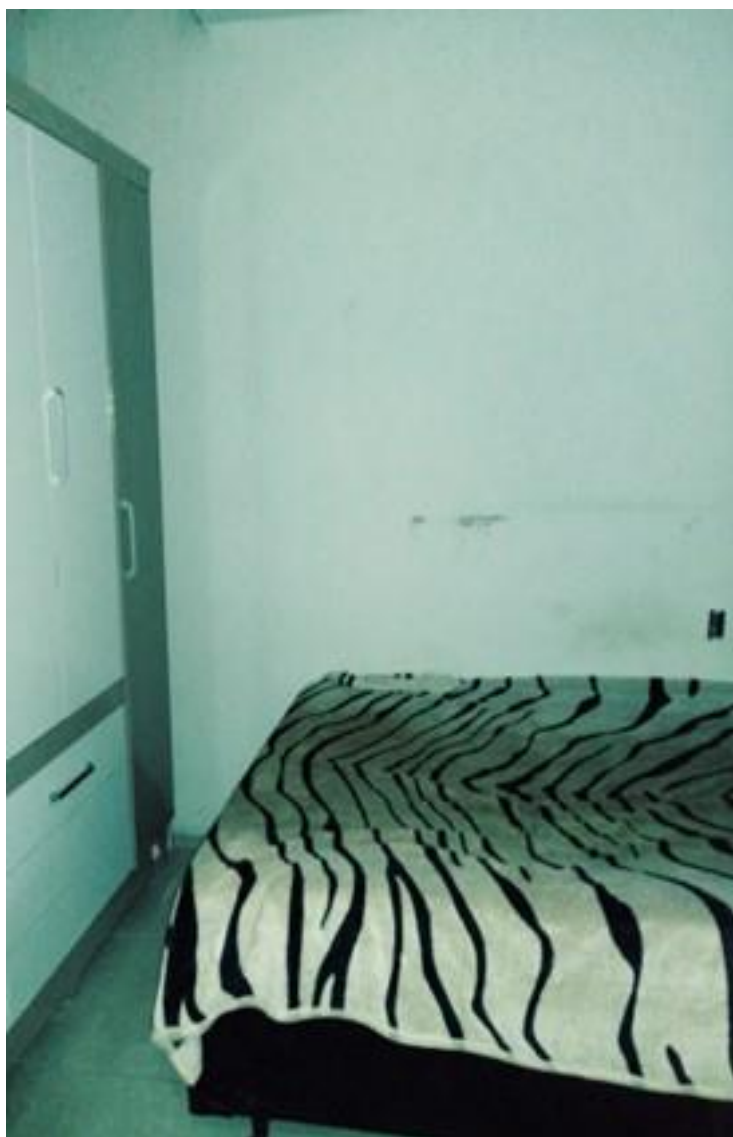
**Foto nº 14:** Vista de um dos dormitórios. Possui piso revestido em porcelanato, forro em laje e pintura em látex. Possui porta de madeira, mas não possui janela.

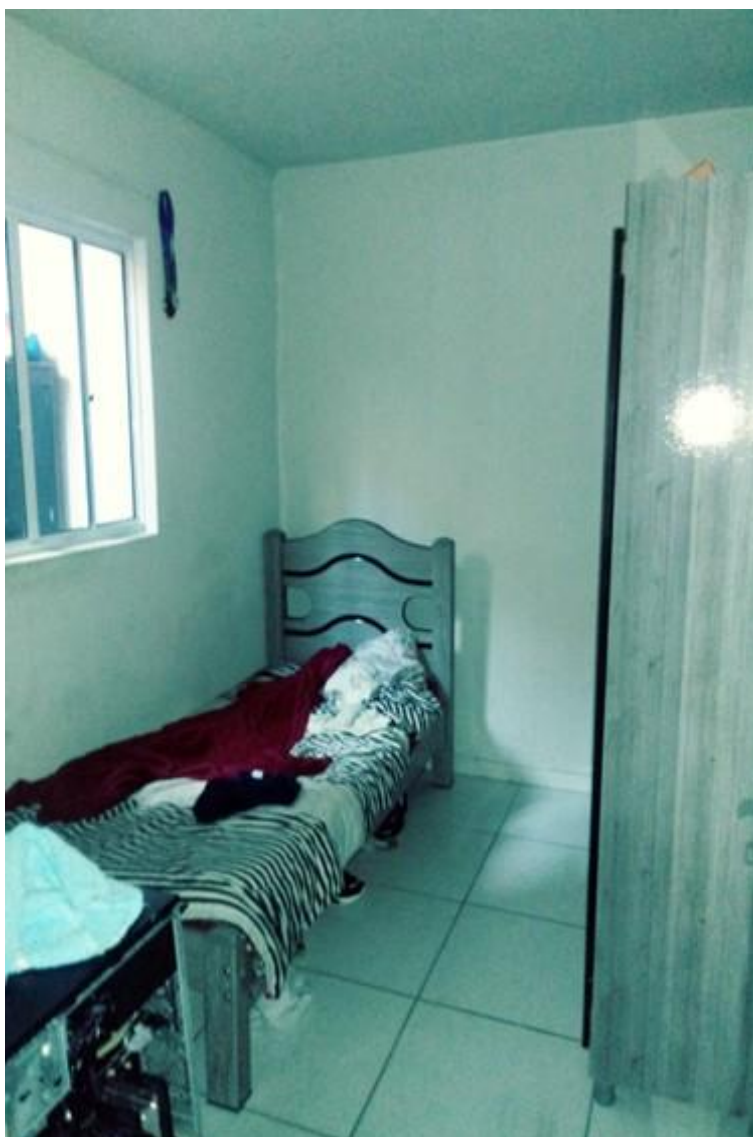
**Foto nº 15:** Vista de outro dormitório, com acabamentos semelhantes ao anterior, porém dotado de janela de alumínio de correr.

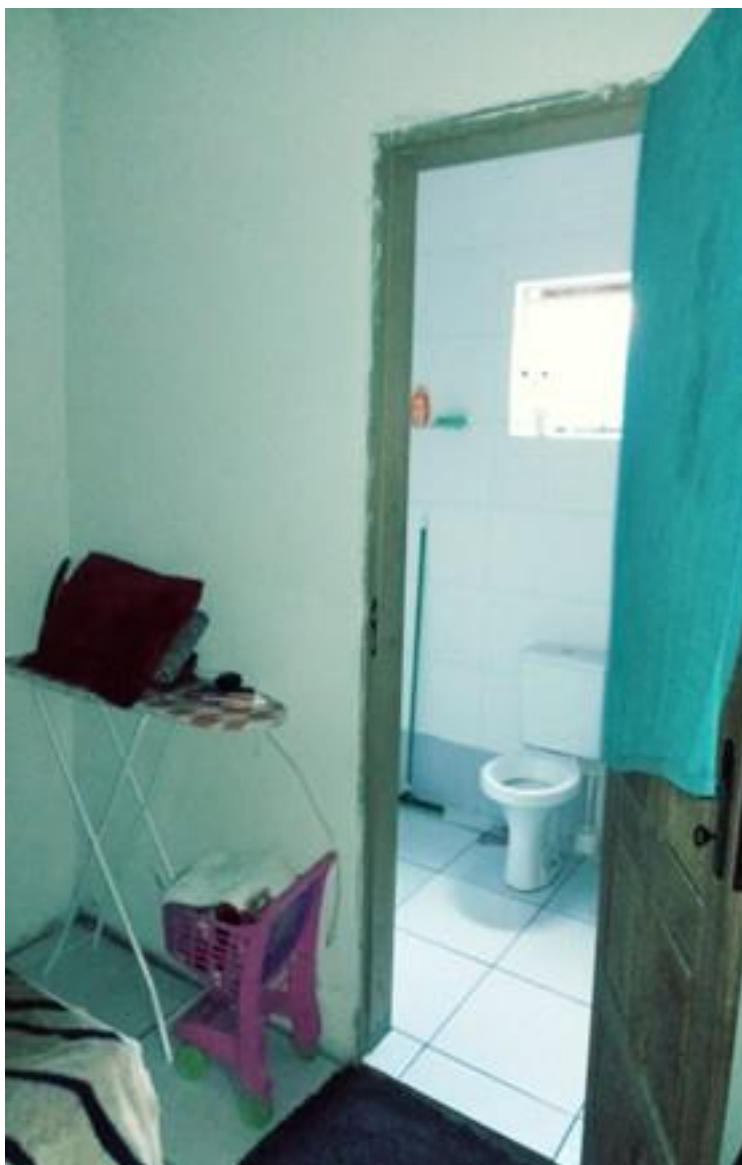
**Foto nº 16:** Vista em direção ao banheiro, o qual possui acesso tanto pelo dormitório do casal quanto pelo dormitório de solteiro, registrados nas fotos anteriores.

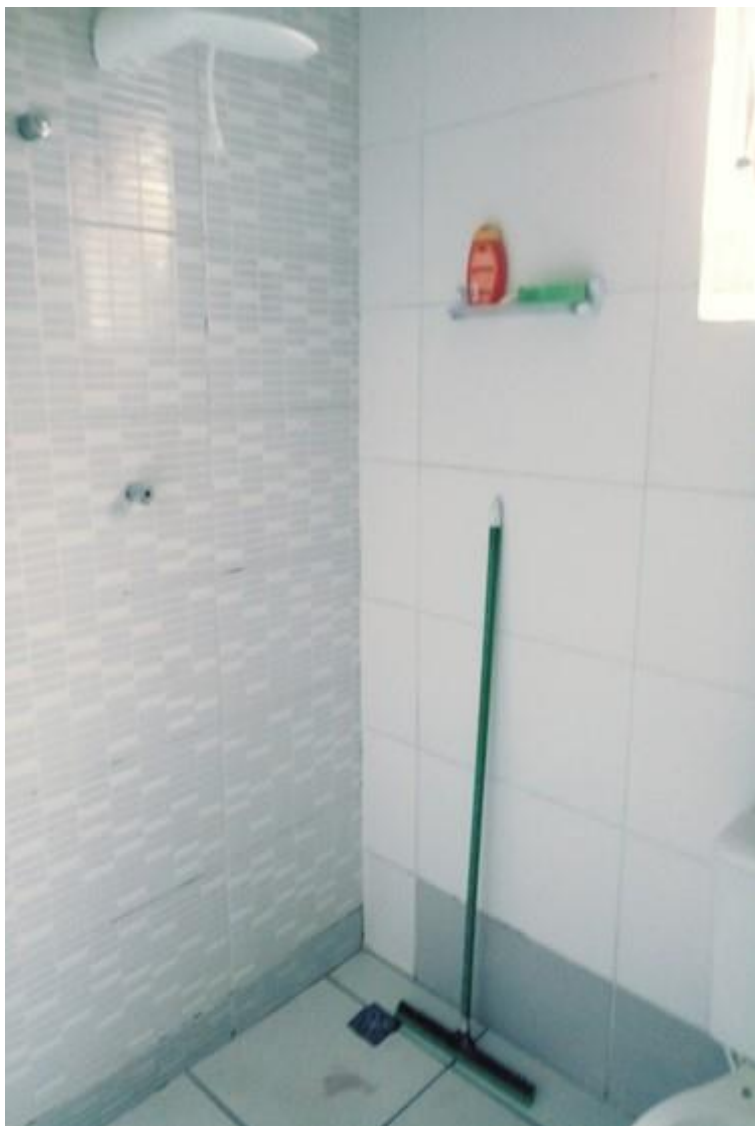
**Foto nº 17:** Vista do banheiro com paredes revestidas em azulejos decorativos, piso cerâmico, forro em laje e esquadria em alumínio.

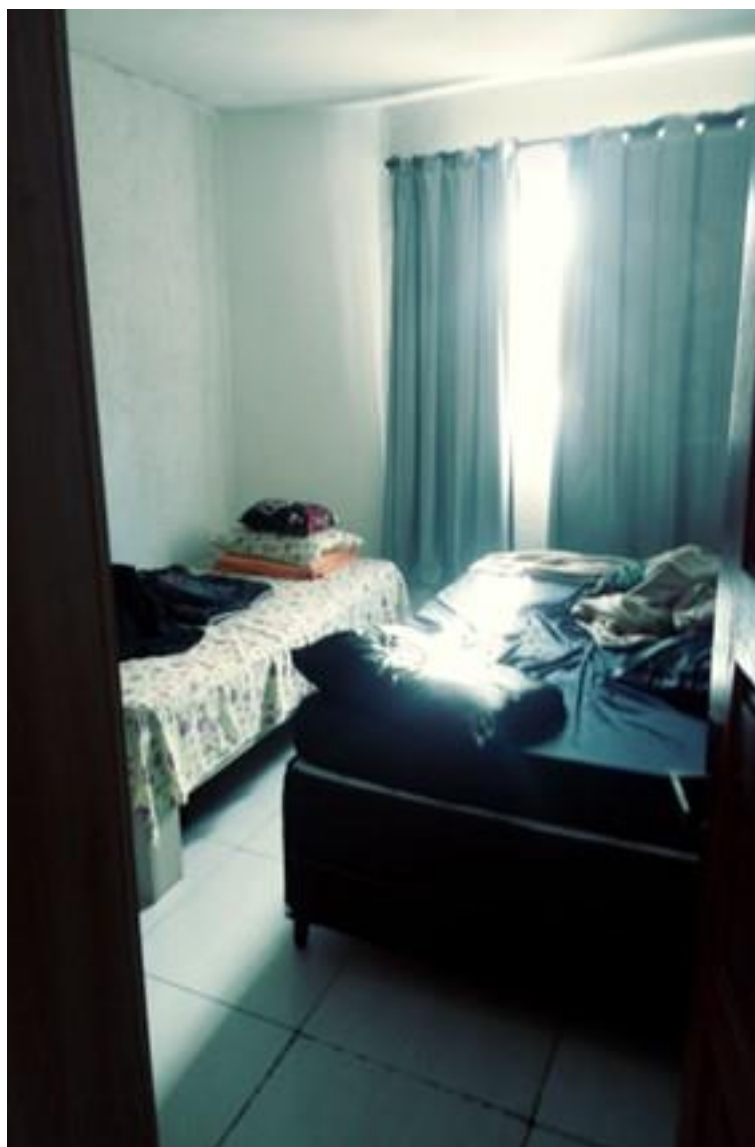
**Foto nº 18:** Vista da suíte, localizada junto à sala de estar. Possui piso em porcelanato, paredes com pintura em látex, esquadria de alumínio, porta de madeira e forro em laje.

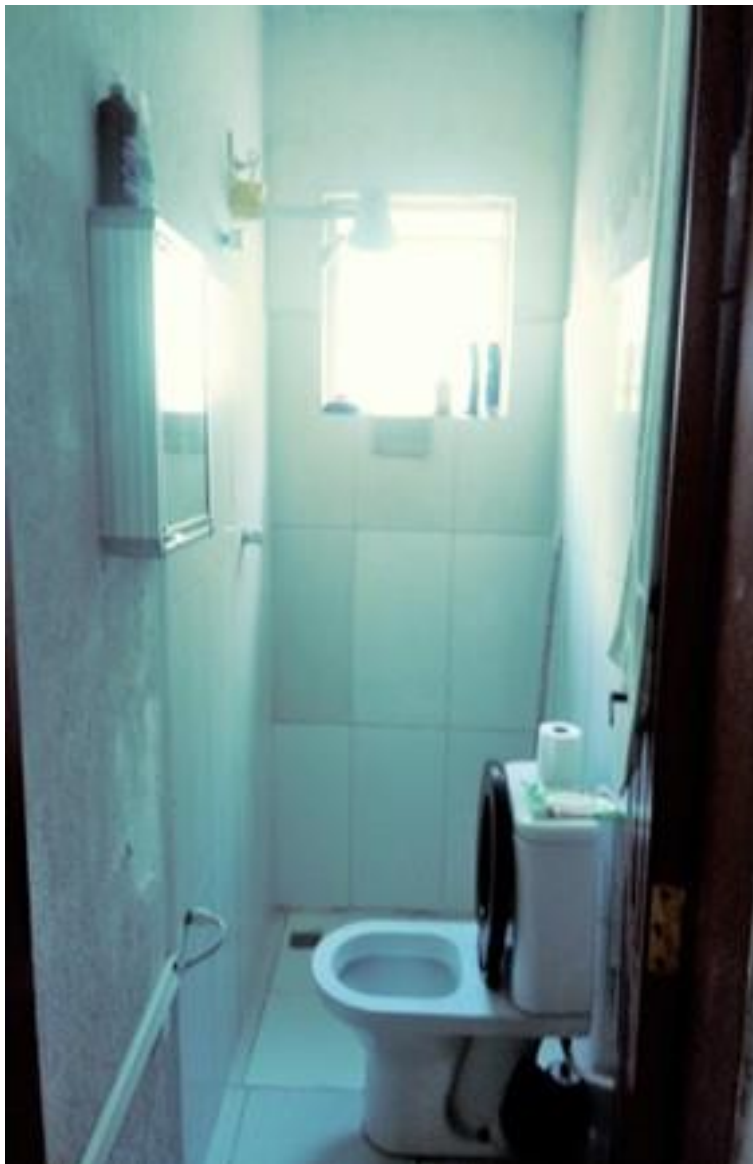
**Foto nº 19:** Banheiro da suíte. Totalmente azulejado, com esquadria maxim-ar de alumínio e forro em laje.

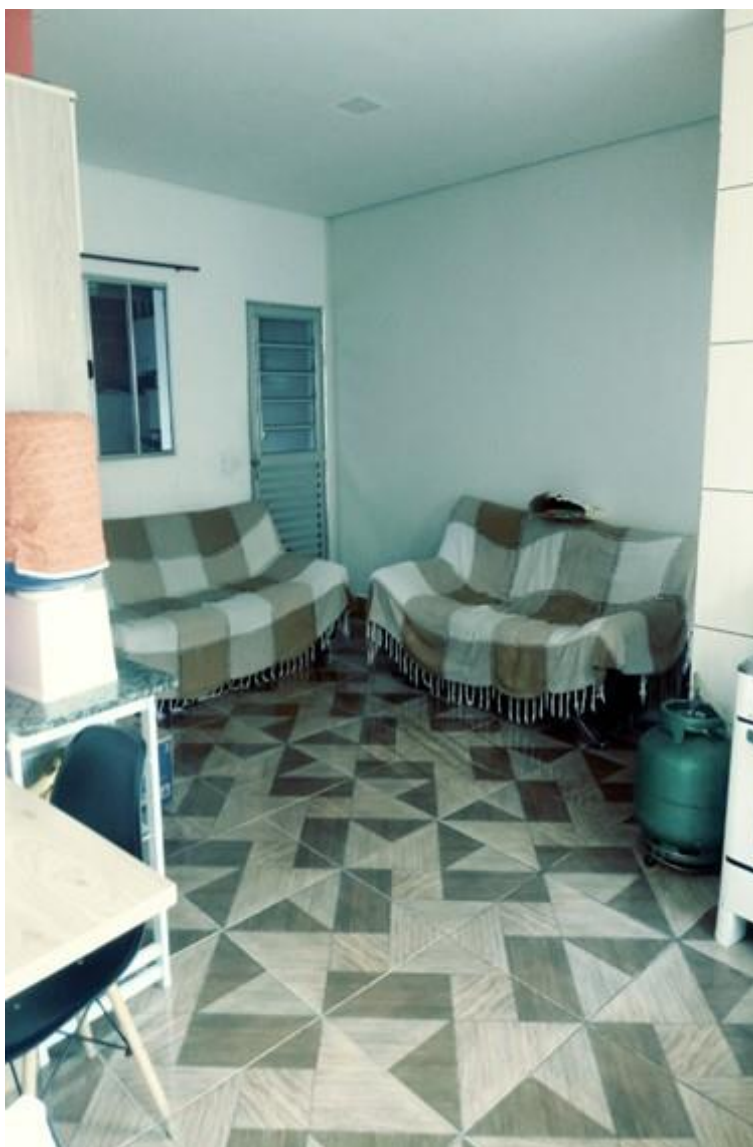
**Foto nº 20:** Vista da sala de estar da edícula. Piso em lajota decorada, esquadrias de alumínio, pintura em látex e forro em gesso rebaixado.

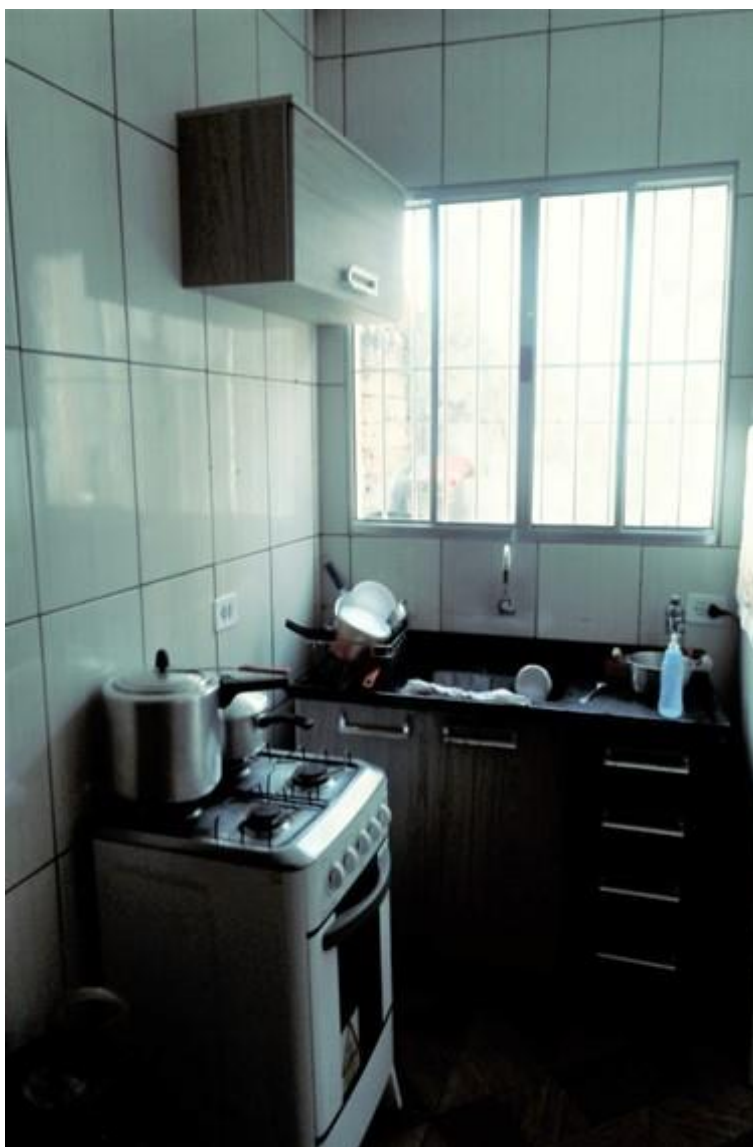
**Foto nº 21:** Vista da cozinha com paredes revestidas com azulejos até o teto, janela de correr de alumínio e piso cerâmico.

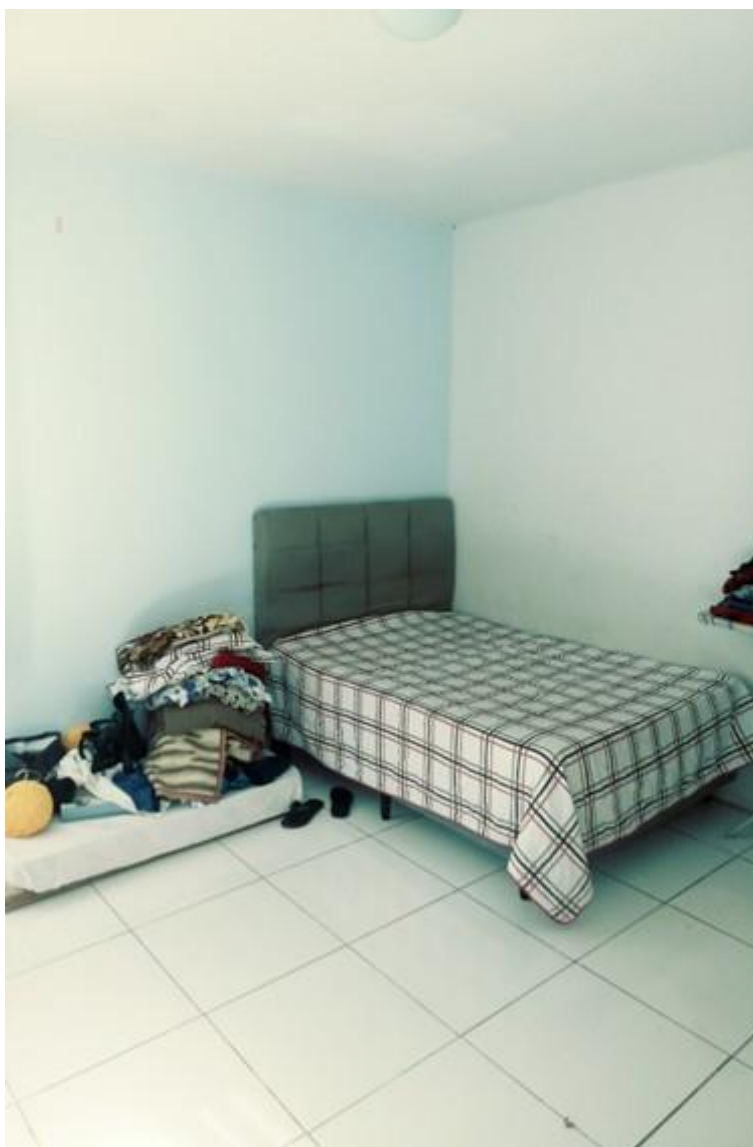
**Foto nº 22:** Vista do dormitório, com piso em porcelanato, paredes com pintura em látex, forro em laje e esquadrias de alumínio.

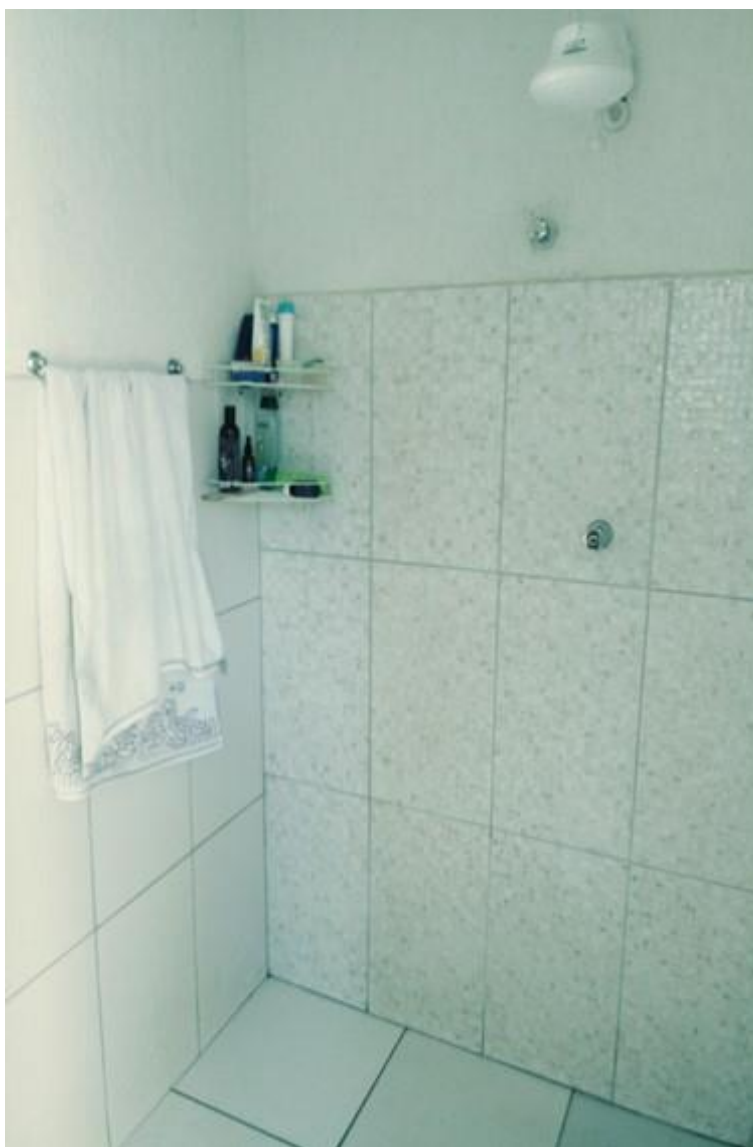
**Foto nº 23:** Banheiro da edícula, com paredes em azulejos em barra, piso cerâmico e forro em laje. Não possui janela.

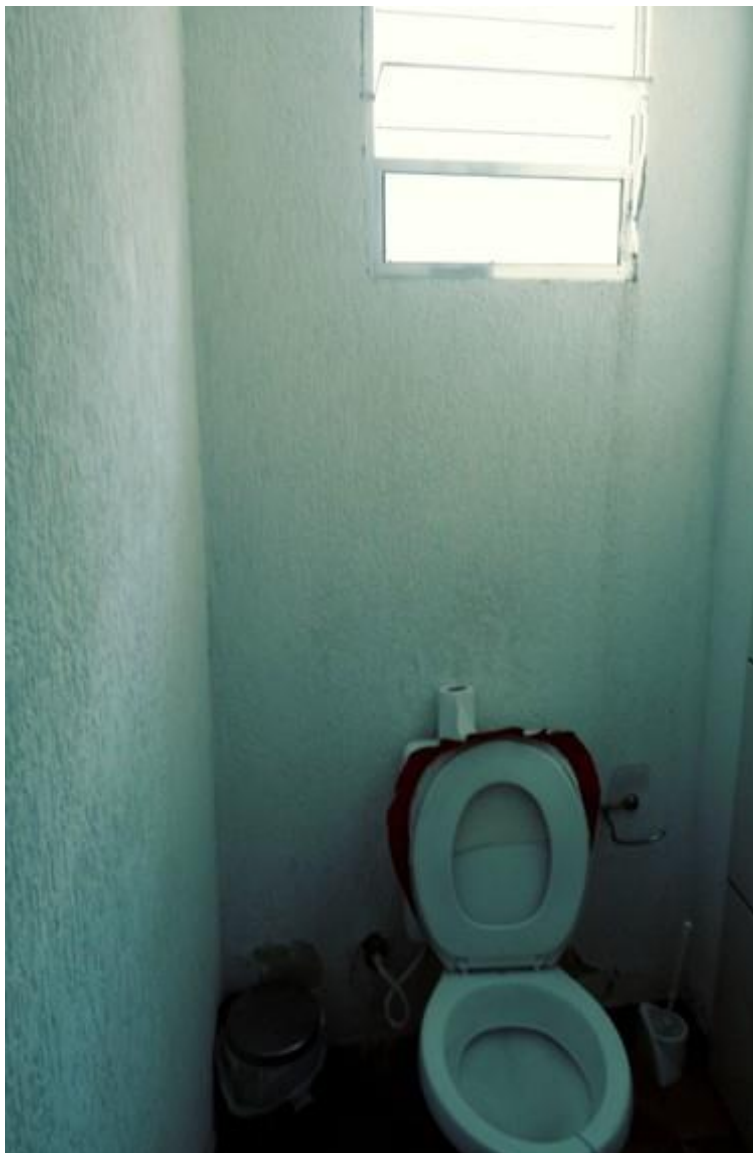
**Foto nº 24:** Vista do WC, ao lado da cozinha. Paredes com pintura à base de látex, piso cerâmico e janela basculante de alumínio.
