# LAUDO DE AVALIAÇÃO BASE – JUNHO 2022.

**Imóvel Avaliando:** Rua Tiradentes nº 1.837, Bloco 26, apto 44, São Bernardo do Campo.

**Finalidade do Laudo:** Determinação do Valor de Mercado do imóvel para fins Venda.

## **Relatório Fotográfico do Imóvel Avaliando.**

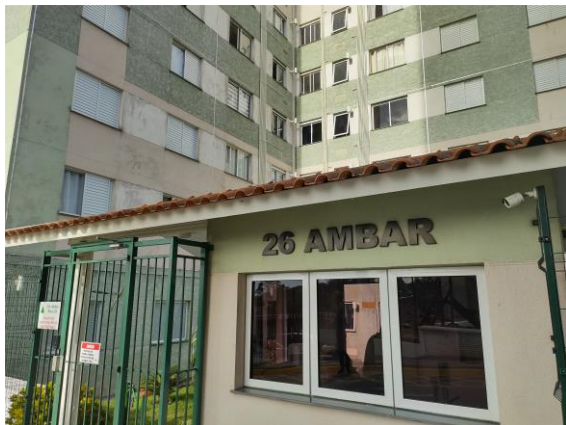
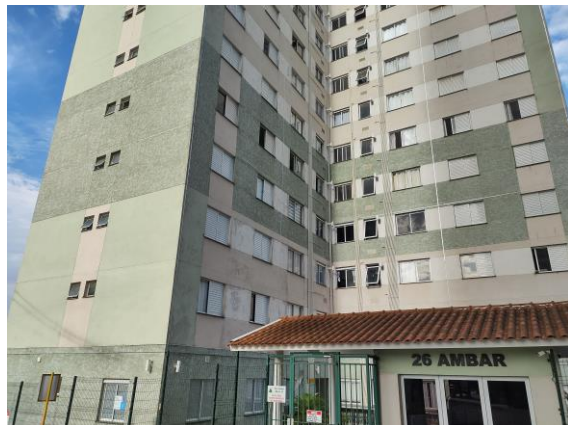
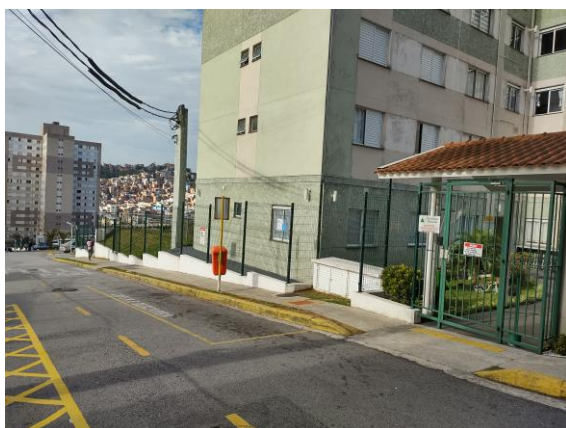
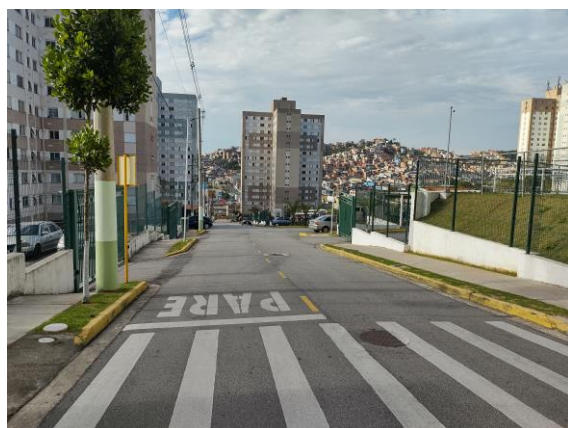
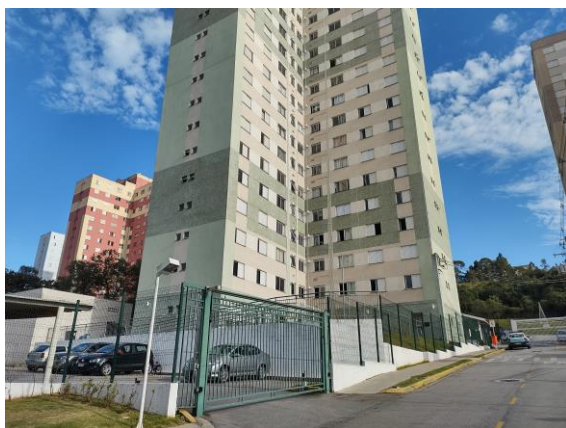
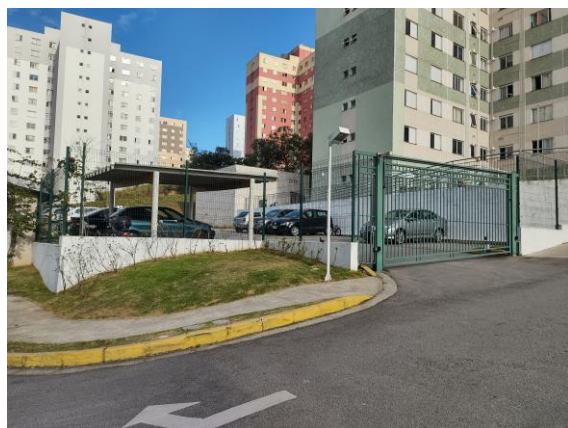
**IMAGENS EXTERNAS DO BLOCO 26  
E OUTROS BLOCOS E ÁREAS COMUNS DA ÚLTIMA ETAPA.**

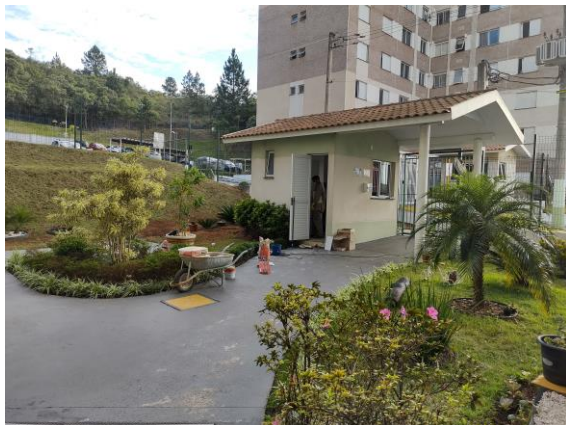
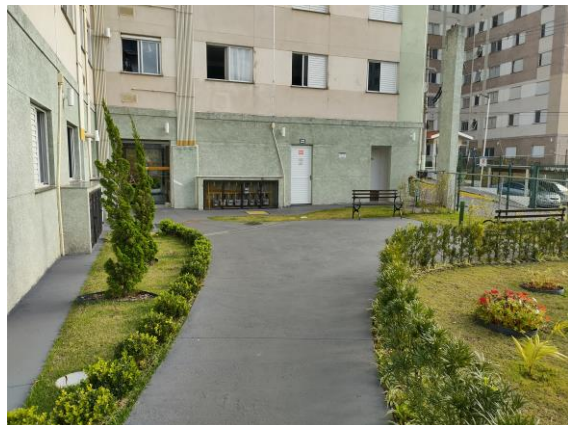
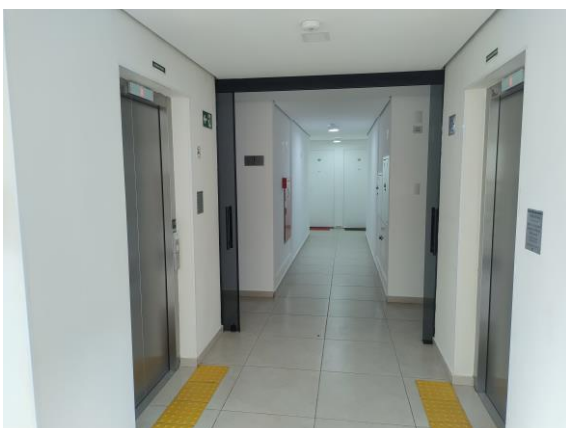
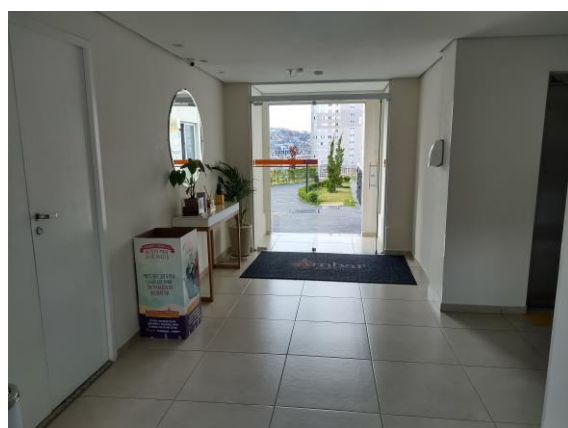
- **O edifício possui 15 andares com dois elevadores**, cada andar possui 8 apartamentos, o prédio conta com portaria exclusiva, com segurança monitorada 24 horas com câmeras, controles e interfone e funcionário no turno do dia, o edifício tem recepção, depósito e zeladoria, tudo como bom aspecto e acabamento. Os portões de entrada de veículos e de pedestres são automatizados e bem conservados. O edifício possui jardins, muros de divisa, acessos revestidos em asfalto, gás encanado e portas em vidro temperado sobre estrutura de alumínio com pintura eletrostática. Todas as áreas internas e externas com ótima conservação e apresentação. A **pintura do prédio** apesar de preservada, possui algumas manchas de umidade, provavelmente derivadas por falta de impermeabilização.

**IMAGENS INTERNAS DO BLOCO 26 – RECUOS, JARDINS, GUARITA  
E ANDAR TÉRREO COM HALL DE ELEVADORES.**

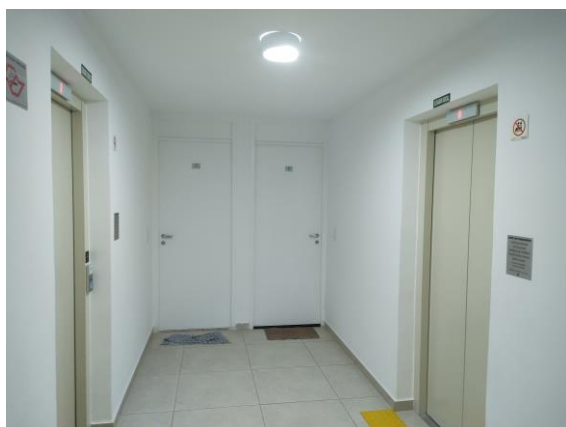
**IMAGENS INTERNAS DO BLOCO 26– HALL DO 4º ANDAR.**

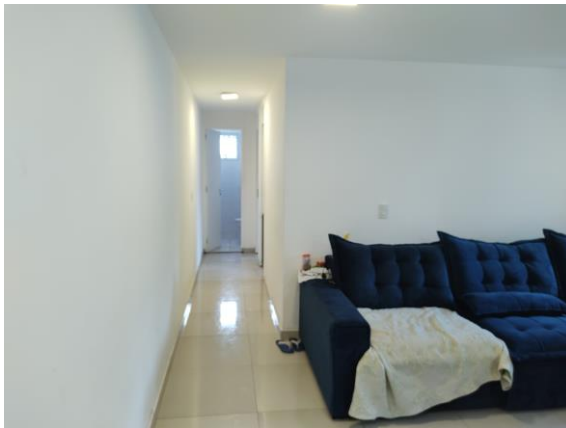
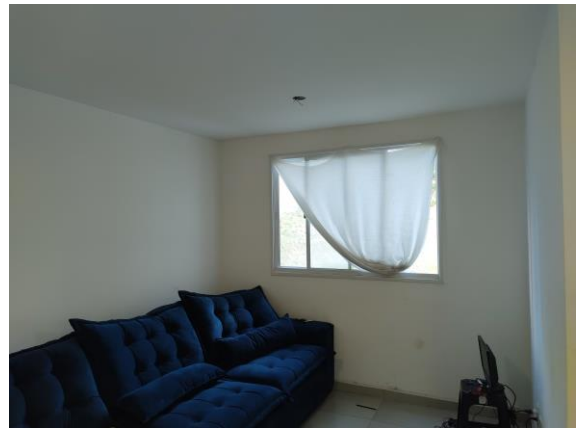
- **Sala de estar e corredor**, com piso revestido em cerâmica de 1ª linha, paredes e teto com pintura látex sobre massa fina, sem molduras de gesso, janela de vidro sobre estrutura de alumínio com pintura eletrostática, porta em madeira e ferragens de padrão popular.

**VISTA INTERNA DO APTO – ENTRADA, CORREDOR E SALA.**

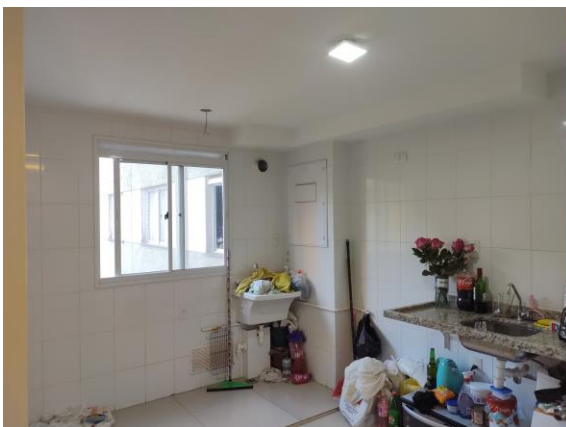
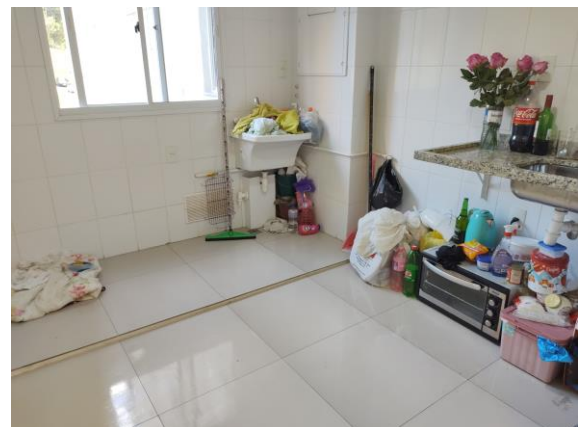
- **Cozinha e Lavanderia Conjugadas**, com revestimentos de piso e parede até o teto em cerâmica de 1ª linha, sem molduras de gesso, janela de vidro sobre estrutura de alumínio com pintura eletrostática, pia com bancada em granito com cuba em inox e sem gabinete, metais básicos, sem porta.

**VISTA INTERNA DO APTO – COZINHA E LAVANDERIA.**

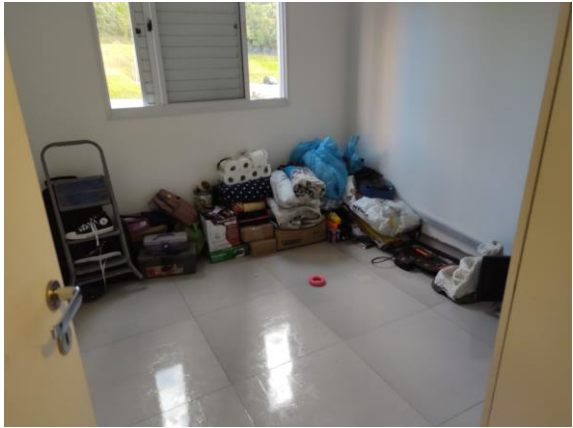
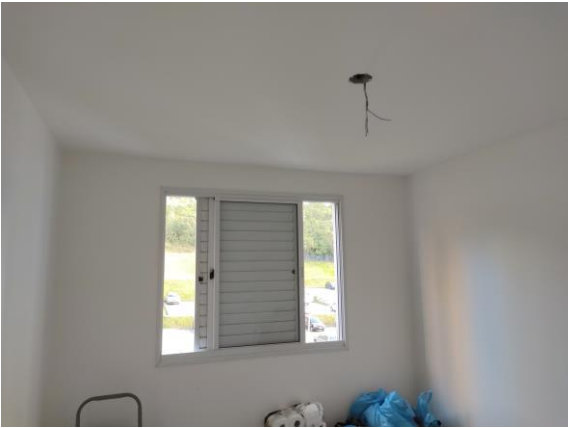
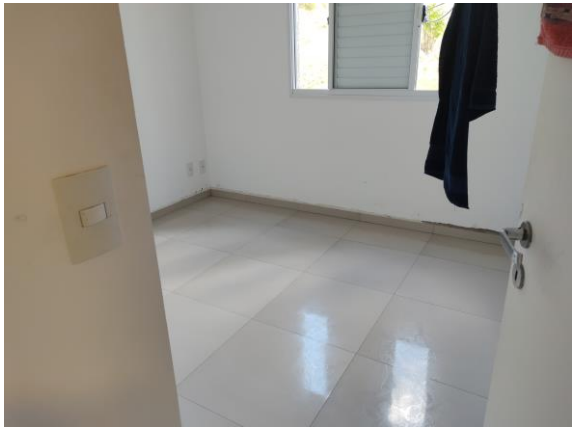
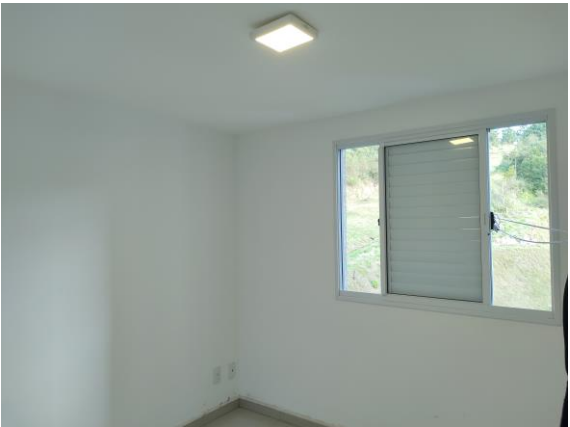
- **2 dormitórios**, um com piso revestido em cerâmica de 1ª linha, paredes e tetos com pintura látex sobre massa fina, sem molduras de gesso, janelas de alumínio com pintura eletrostática, portas folhadas em madeira e ferragens de padrão básico.

**VISTA INTERNA DO APTO – DORMITÓRIOS.**

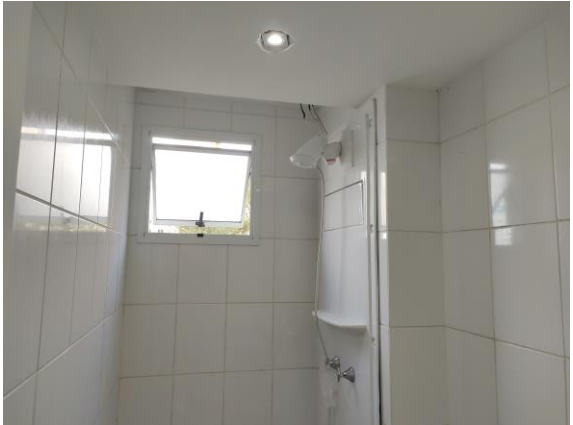
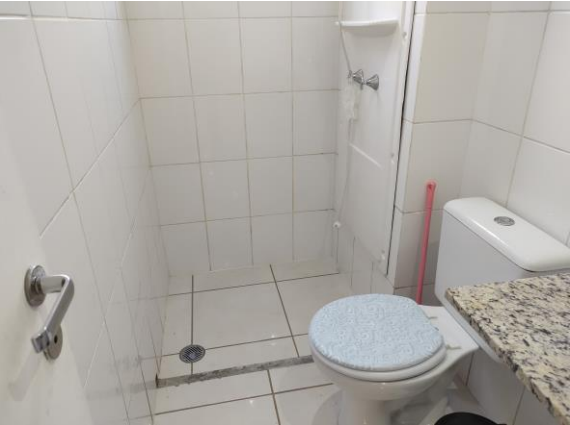
- **Banheiro social**, com revestimentos de piso e parede até o teto em cerâmica básica, forro rebaixado em gesso, louças e metais básicos, pia com bancada em granito e cuba, vitraux de alumínio com pintura eletrostática, porta em madeira e ferragens de padrão popular.

**VISTAS INTERNA DO APTO – BANHEIRO.**

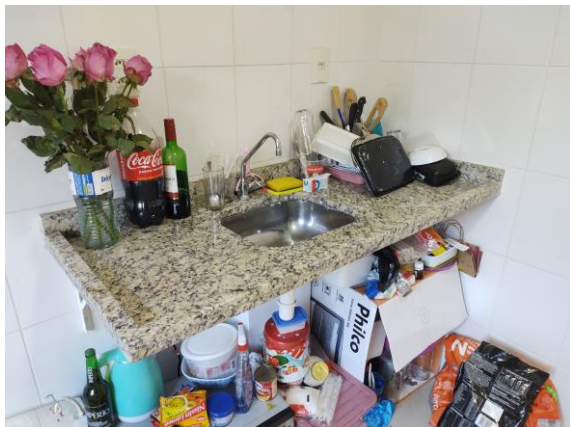
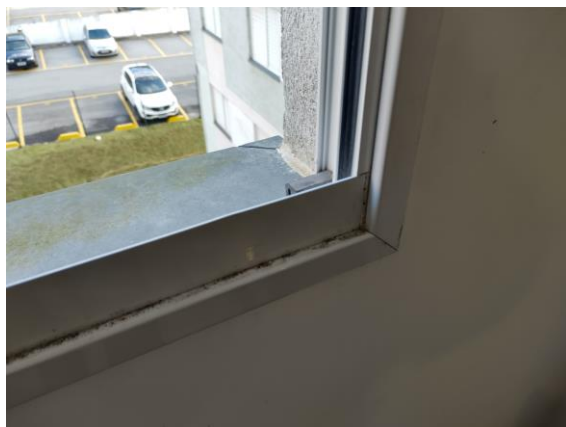
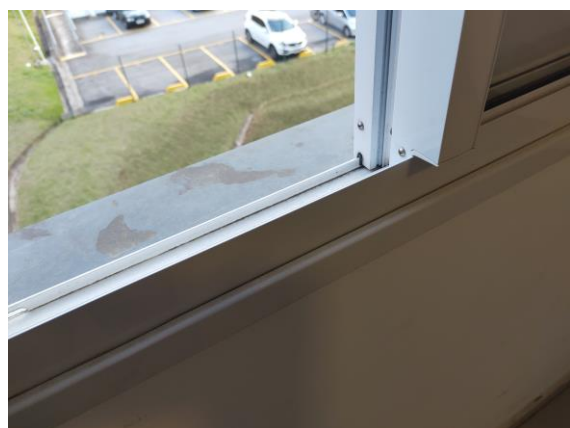
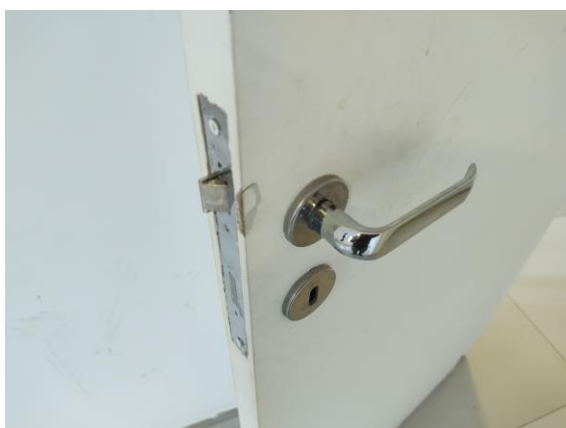
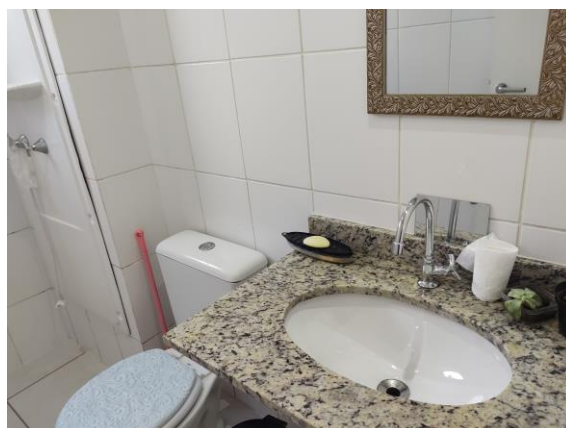
- **O apartamento possui aproximadamente 4 anos de construção, é de padrão popular e se encontra em bom estado de conservação. As paredes e tetos não apresentam rachaduras, trincas, fissuras ou umidade, a pintura geral está conservada. Os revestimentos de piso dos quartos, sala, corredor, cozinha e lavanderia são de padrão superior ao entregue pela construtora, os revestimentos de piso e parede do banheiro são básicos, porém, seminovos também. As janelas são de padrão popular, originais do empreendimento, estão conservadas e com funcionamento em ordem, as portas e as ferragens também são de padrão popular e se encontram precisando de pintura e tratamento. As louças e metais são todos de padrão popular e estão bem conservados. De forma geral, o apartamento é seminovo, está bem conservado e já tem algumas renovações de acabamento.**

**VISTAS INTERNA DO APTO – OUTROS DETALHES.**
