**EXMA. SRA. DRA. JUIZA DE DIREITO DA 3ª VARA CÍVEL DA COMARCA DE BAURU  
- SP****PROCESSO: 1009575-98.2020.8.26.0071**

**LAUDO PERICIAL**

O presente **Laudo Pericial** tem por objetivo a “**avaliação do bem penhorado (fl. 131): Termo de Penhora do(s) seguinte(s) bem(ns): os direitos que o executado possui sobre o imóvel matrícula 124.322 (apartamento nº 07, localizado no pavimento térreo – bloco B do Residencial Quinta Ranieri Gold, situado na Rua Wilson Pedro Speridião nº 2-70, nesta cidade, município, comarca e 1ª Circunscrição imobiliária de Bauru, possuindo as seguintes áreas: privativa de 145,31 metros quadrados; comum (divisão proporcional) de 35,40 metros quadrados, total de 180,71 metros quadrado, correspondentes a fração ideal de 0,2830% ou 56,96 metros quadrados do terreno. Ao apartamento acima corresponde a vaga dupla nº 06 localizada no térreo),...**”. cadastrado na Prefeitura Municipal de Bauru sob nº 05/1427/01 (em maior área), conforme determinação expressa do **R. Juízo**, às fls. 176 dos autos.

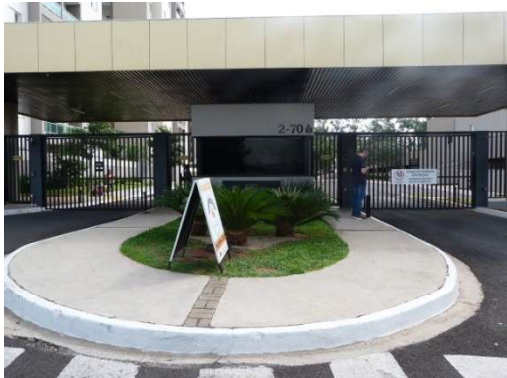
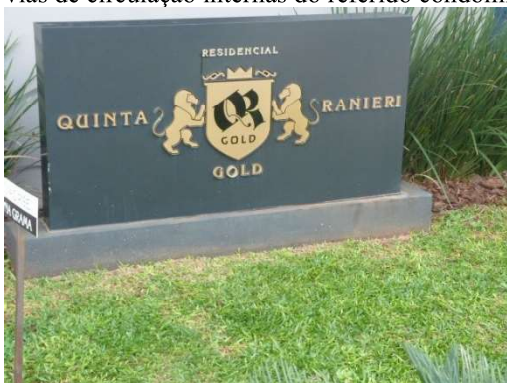
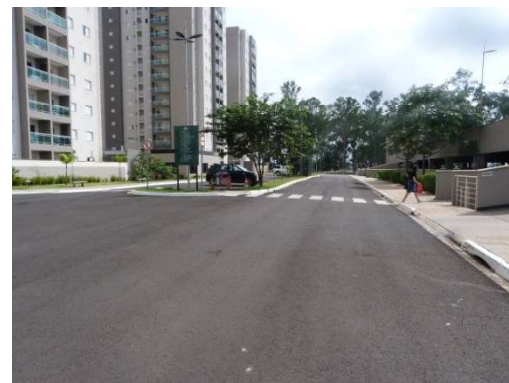
**Fotos 01, 02, 03 e 04:** destacando a fachada principal e o interior da Portaria do Condomínio Residencial Quinta Ranieri Gold, localizado na Rua Wilson Pedro Speridião, 2-70, com todos os melhoramentos públicos e locais, a exemplo das vias de circulação internas do referido condomínio residencial.

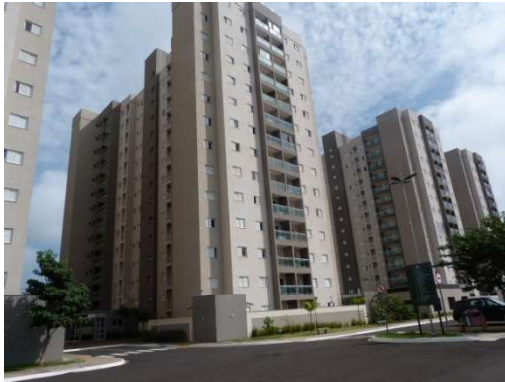
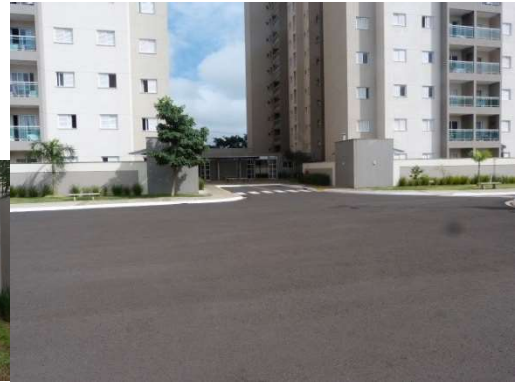
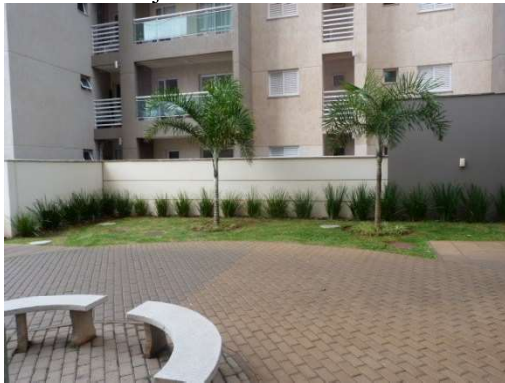
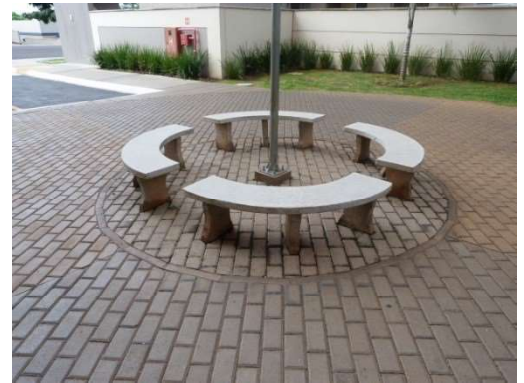
**Fotos 05, 06, 07 e 08:** destacando a fachada principal do Bloco B, onde se localiza o apto. 07, imóvel objeto desta lide, assim como o acesso principal do bloco, e a praça combancos de concreto no centro, além do piso revestido com bloquetes de concreto e jardins no seu entorno.

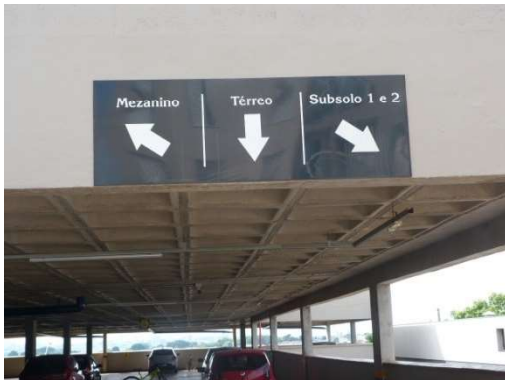
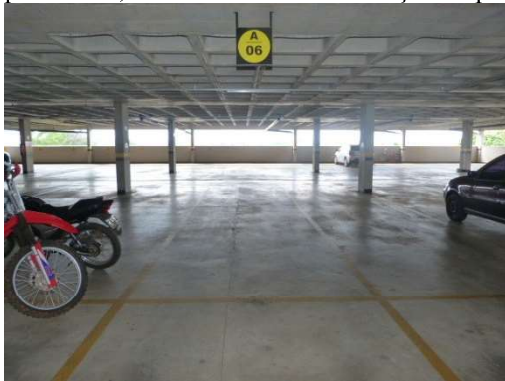
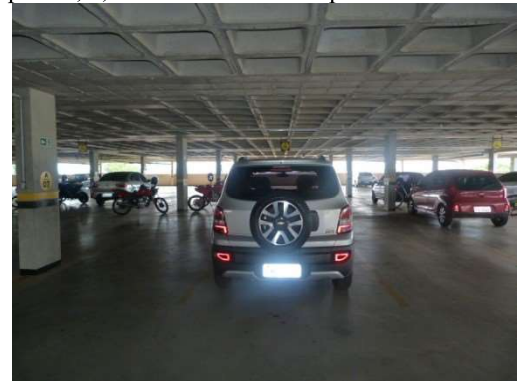
**Fotos 09, 10, 11 e 12:** destacando a placa indicativa da localização dos pisos, Mezanino, Térreo e Subsolo 1 e 2, acesso das vagas de estacionamento dos veículos dos condôminos, neste caso, acesso para as vagas de garagem localizadas no piso térreo, demarcadas com sinalização no piso revestido com concreto polido, e, identificadas com a placa A/06.

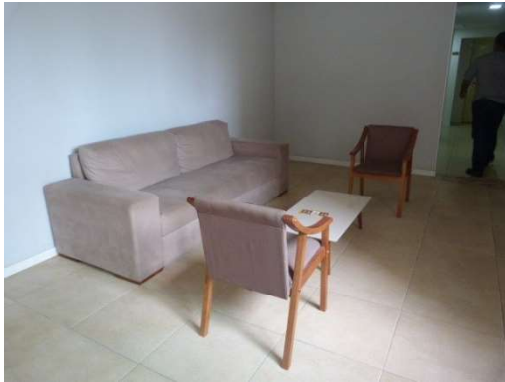
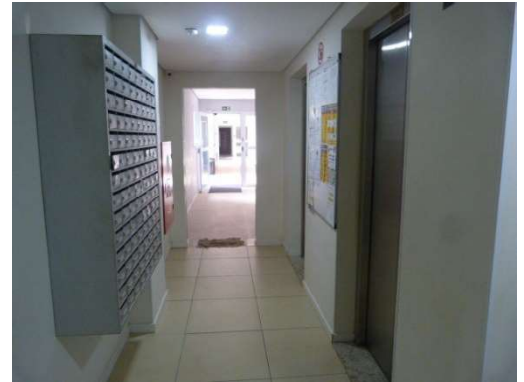
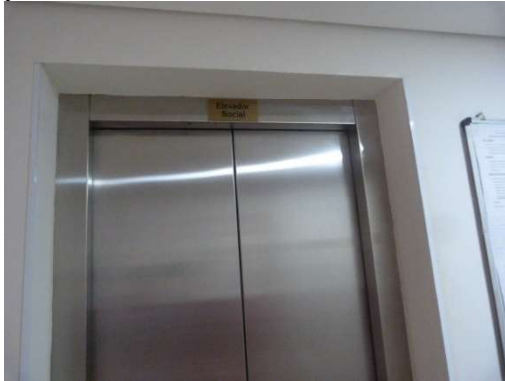
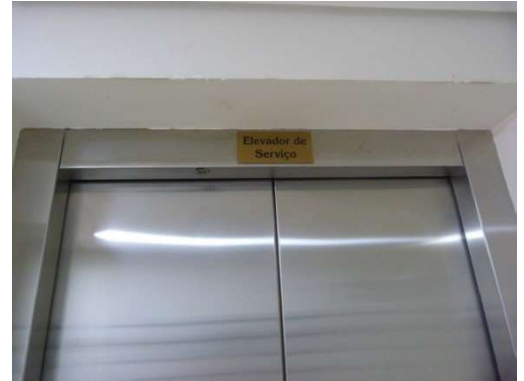
**Fotos 13, 14, 15 e 16:** destacando a sala de recepção localizada no piso térreo do Bloco B, piso revestido com material cerâmico, paredes revestidas com massa fina sob pintura látex, hall dos elevadores, social e de serviço, onde também é possível observar as caixas individuais de correspondências.

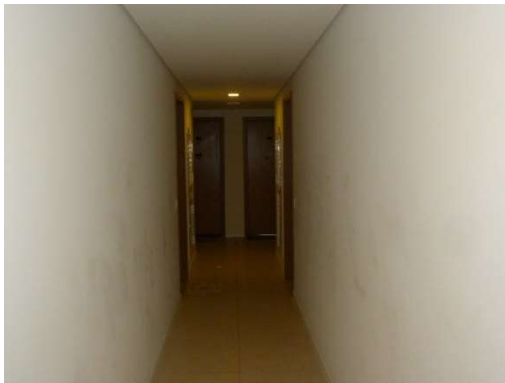
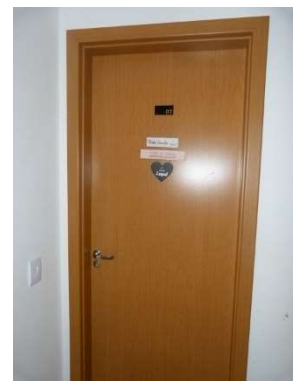
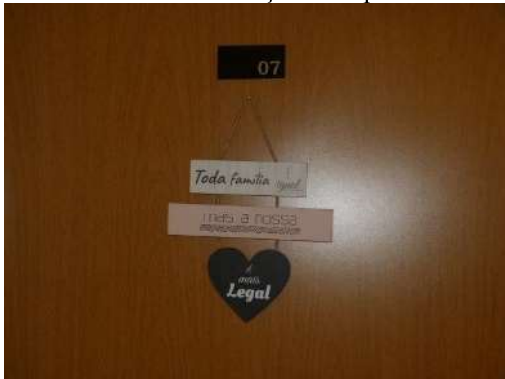
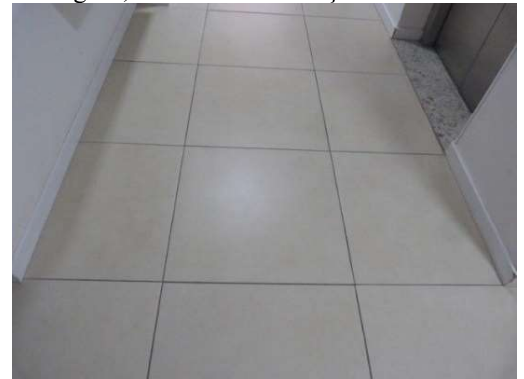
**Fotos 17, 18, 19 e 20:** destacando hall de circulação até o apto. 07, piso térreo, lado esquerdo sentido hall principal → apto., piso revestido com material cerâmico, paredes com massa fina sob pintura látex, destacando a porta com batente e folha de madeira encabeçada sob pintura de verniz, metais cromados e/ou ferragens, tais como dobradiças e fechadura.

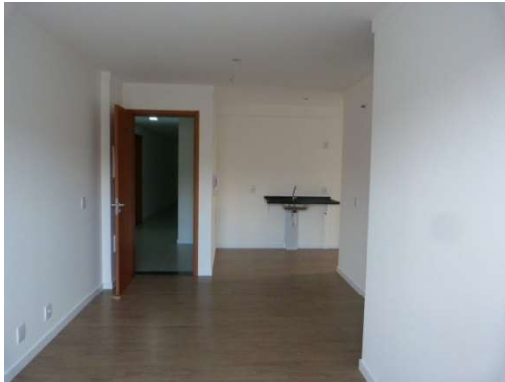
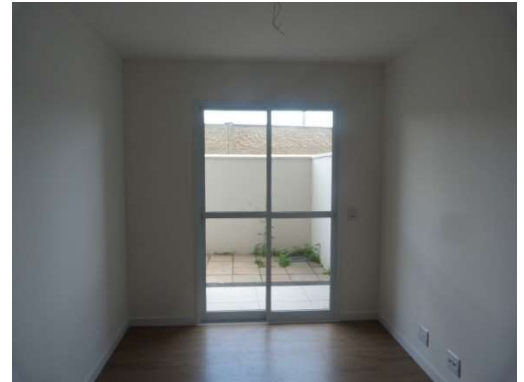
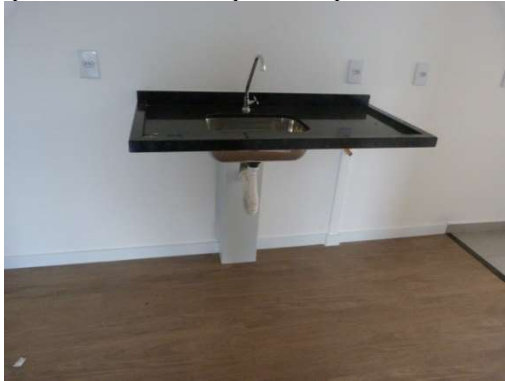
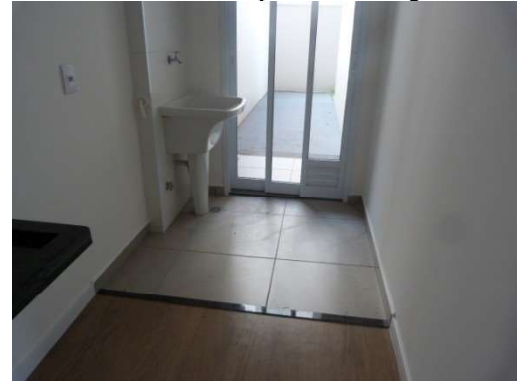
**Fotos 21, 22, 23 e 24:** destacando o interior da sala de estar/jantar de um apto. novo com as mesmas características físicas e de localização do imóvel objeto, já que a esposa do executado não permitiu o acesso ao seu interior, alegando que o seu marido, responsável pelo imóvel, não se encontrava no local, na hora e dia da vistoria previamente agendada.

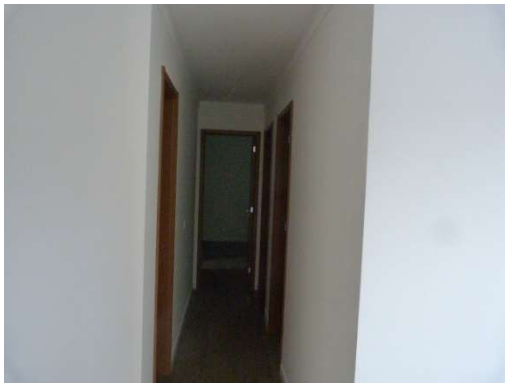
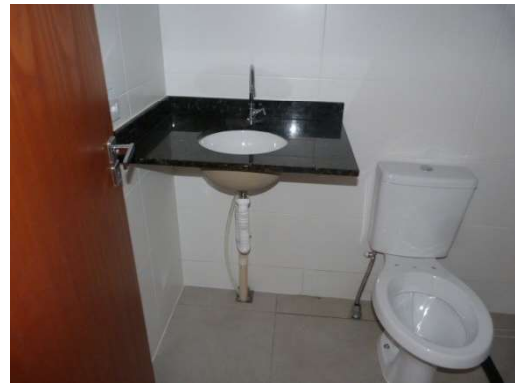
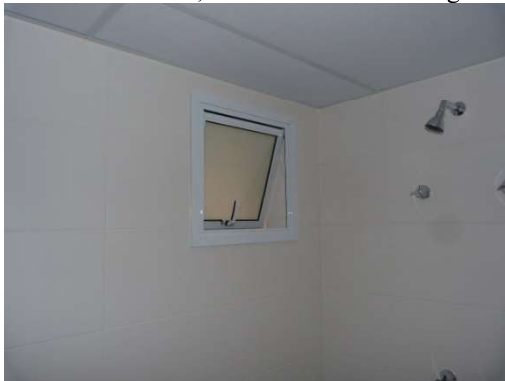
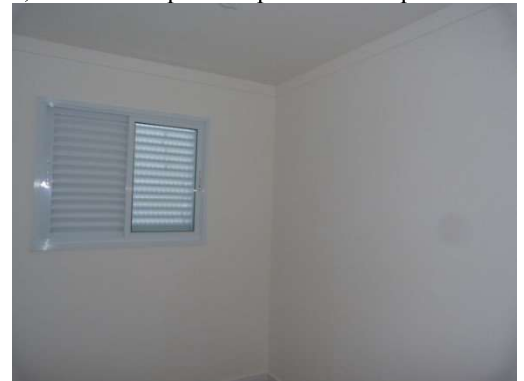
**Fotos 25, 26, 27 e 28:** destacando a cozinha conjugada com área de serviço, assim como o corredor de acesso ao bwc-social, e dormitórios, inclusive a suite (conjugada com bwc), parte dos pisos revestidos com material vinílico e parte com material cerâmico, além das bancadas de granito, peças e metais sanitários, além das esquadrias pré-montadas/pintadas..

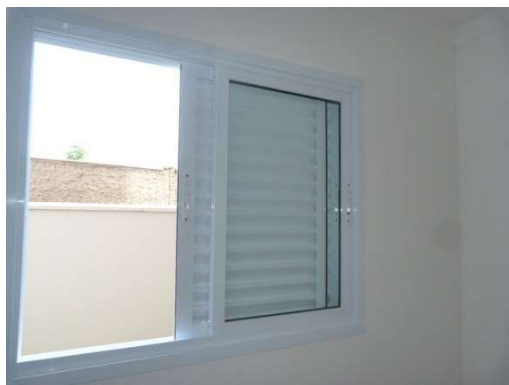
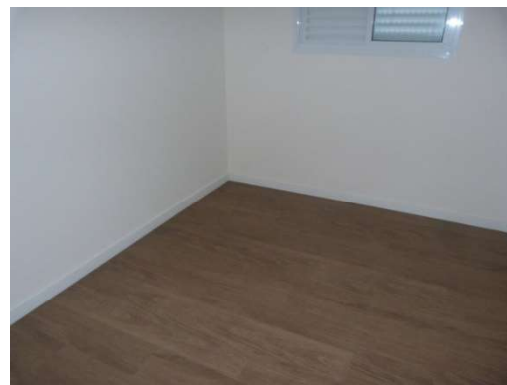
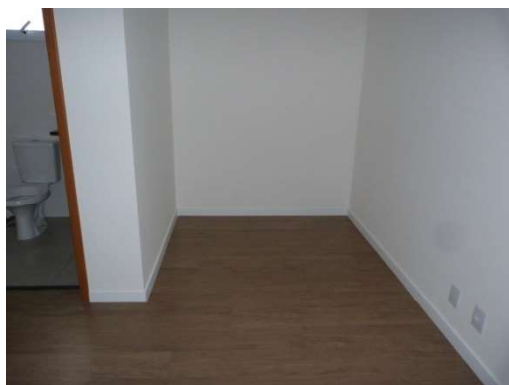
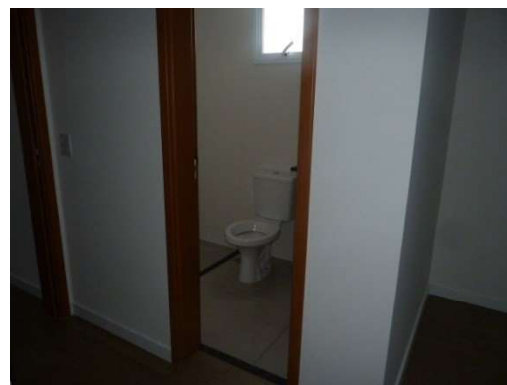
**Fotos 29, 30, 31 e 32:** idem anterior.

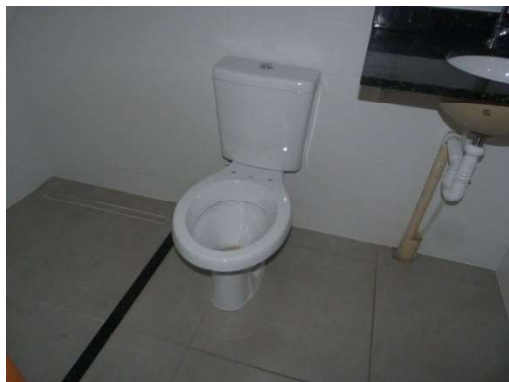
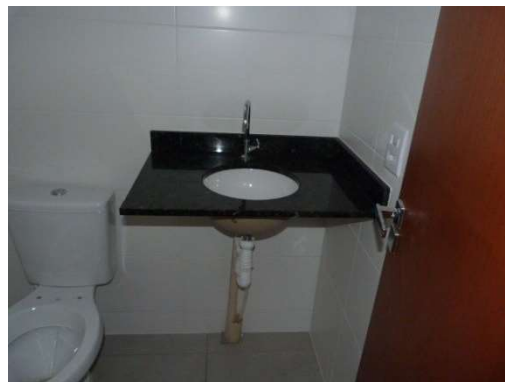
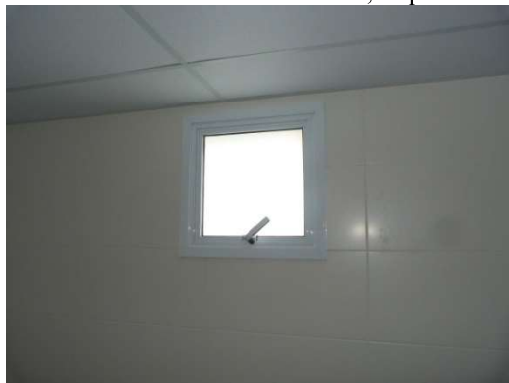
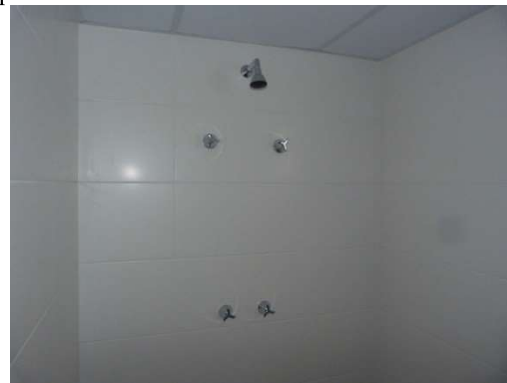
**Fotos 33, 34, 35 e 36:** destacando os detalhes do banheiro da suíte, vaso sanitário com caixa acoplada, bancada de granito com cuba e demais metais sanitários instalados, forro de placas de isopor texturizado com perfis metálicos, pisos e paredes revestidos com material cerâmico, esquadria metálica pré-montada, com pintura.

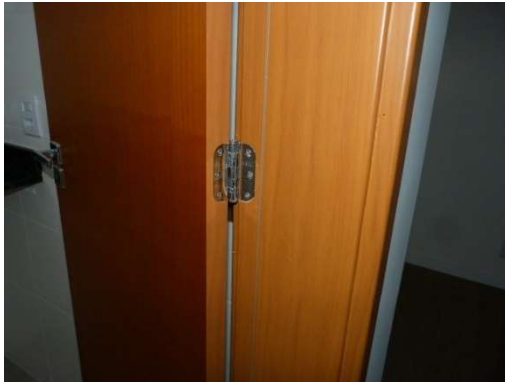
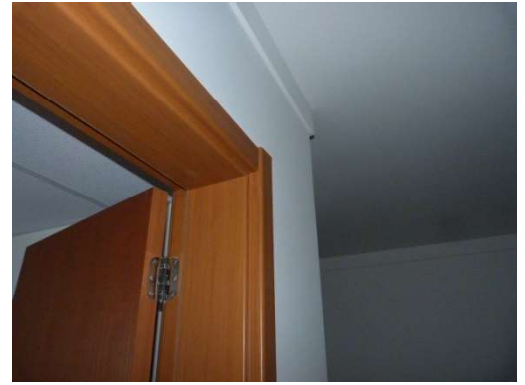
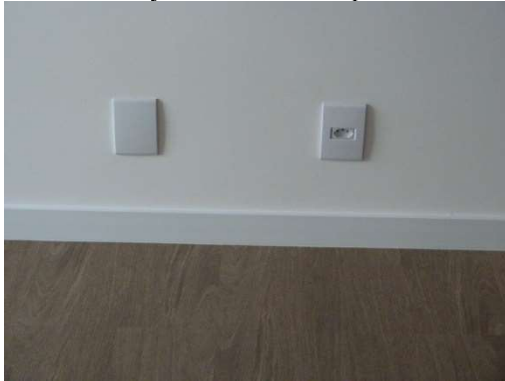
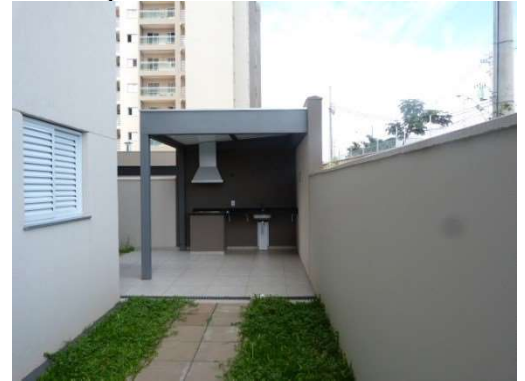
**Fotos 37, 38, 39 e 40:** destacando o acabamento do batente e porta encabeçada de madeira, com metais cromados e fechadura, envernizada, assim como as instalações elétricas, tomadas, corredor externo com piso de placas de concreto com laterais ajardinadas, acesso para a área da churrasqueira/cobertura metálica e piso revestido com material cerâmico.

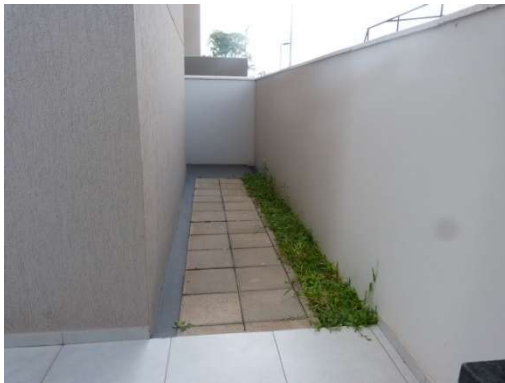
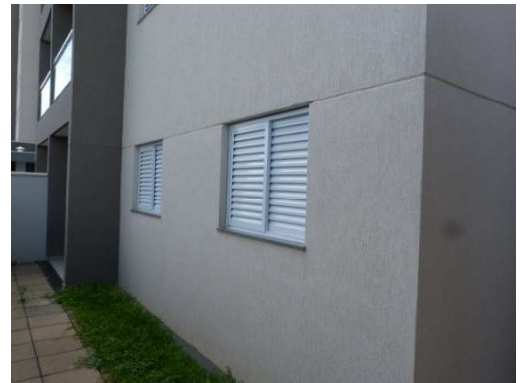
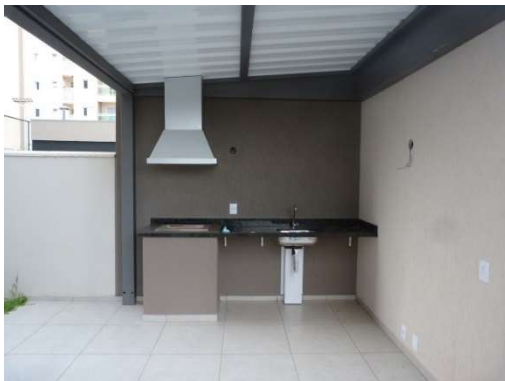
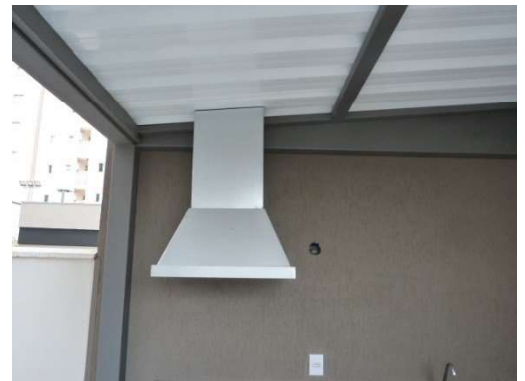
**Fotos 41, 42, 43 e 44:** destacando o corredor dos fundos, acesso através da área de serviço, paredes da fachada externa, com esquadrias metálicas pré-montadas, envidraçadas e com pintura de fábrica.

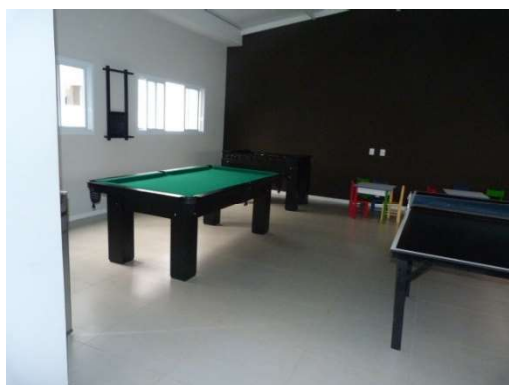
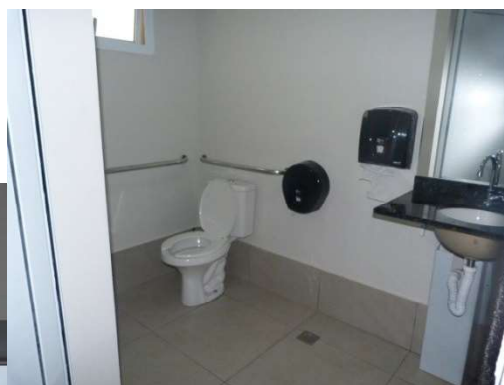
**Fotos 45, 46, 47 e 48:** destacando o salão de jogos, do Bloco B, com instalações sanitárias, inclusive com barras metálicas de apoio para os portadores de necessidades especiais, pisos e paredes revestidos com material cerâmico, paredes revestidas com massa fina sob pintura látex, além das piscinas (adultos/crianças/e raia.)

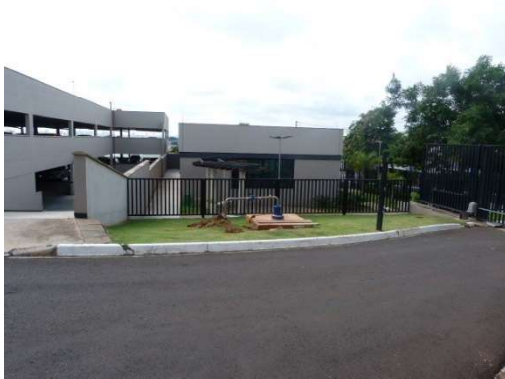
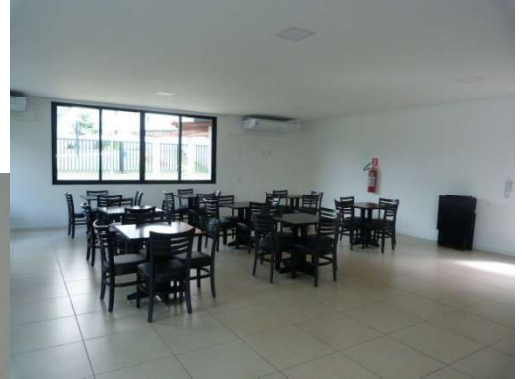
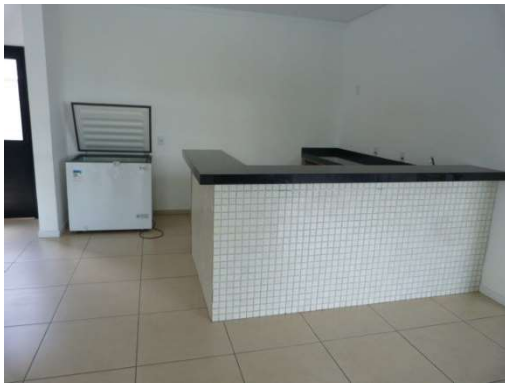
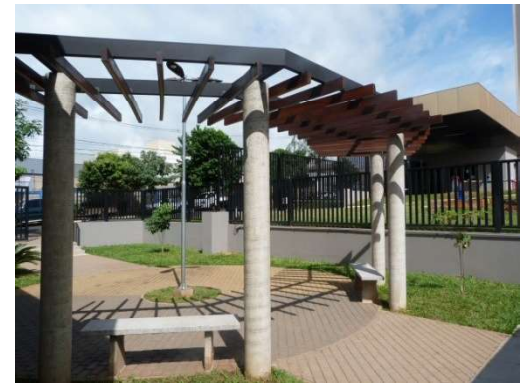
**Fotos 65, 66, 67 e 68:** idem anterior, destacando ainda a praça com pergolado e bancos interligando o público com acesso pela via pública frontal com o salão de festas, de modo a interferir o menos possível com os demais condôminos..
