Processo n.º 0004992-84.2004.8.26.0609

**EXECUÇÃO HIPOTECÁRIA DO SISTEMA FINANCEIRO**

## LAUDO TÉCNICO – bem imóvel

**ÁREA AVALIADA E AS DISPOSIÇÕES DA EDIFICAÇÃO**

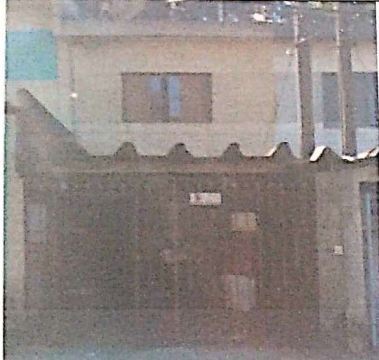
| EXPOSIÇÃO DE FOTOGRAFIAS - Imóvel Avaliado (IA) | | Anexo III | |
|---|---|---|---|
| Foto - 01 | Fachada do Imóvel Avaliado | Foto - 02 | Placa indicativa do logradouro |
| Vista da Rua Cesar Simões, nº 141 | | | |

| Dependência do imóvel | Estado de Conservação (*) | Reparos |
|---|---|---|
| Externo | [ ] N [ ] RS [X] RSI [ ] RI | Pintura e reboque |

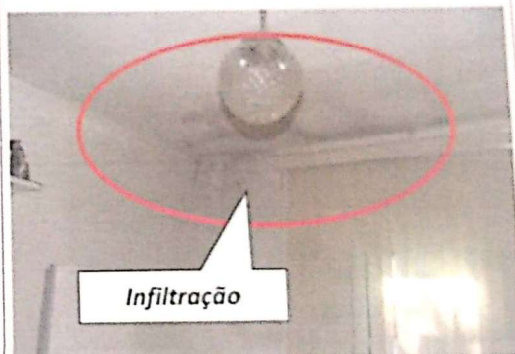
Foto - 16 | Dormitório dos fundos  
Detalhes para reparação

| Dependência do imóvel | Estado de Conservação (*) | Reparos |
|---|---|---|
| Dormitórios | [ ] N [ ] RS [X] RSI [ ] RI | Tacos de madeira soltos, infiltração e pintura |

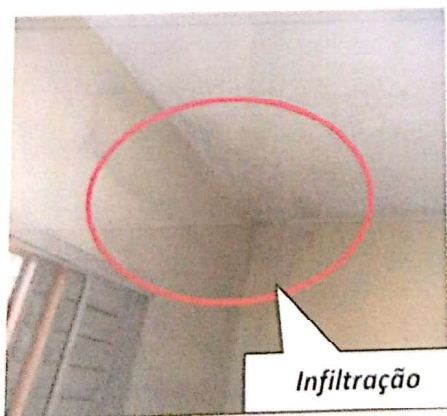
Foto - 17 | Dormitório frente do imóvel  
Detalhes para reparação

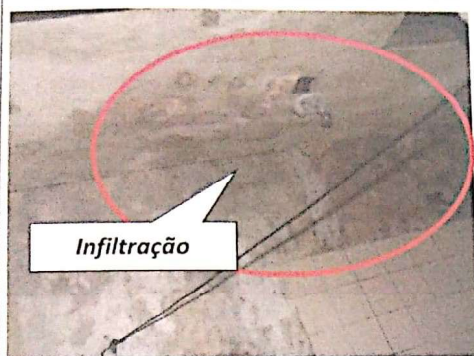
Foto - 19 | Banheiro da edícula

Detalhes para reparação

| Dependência do imóvel | Estado de Conservação (*) | Reparos |
|---|---|---|
| Edícula | [ ] N [ ] RS [x] RSI [ ] RI | Infiltração, humidade, revestimento. piso taco de madeira solto e pintura |

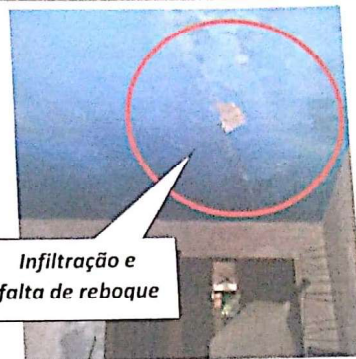
Foto - 20 | Banheiro suite frente

Detalhes para reparação

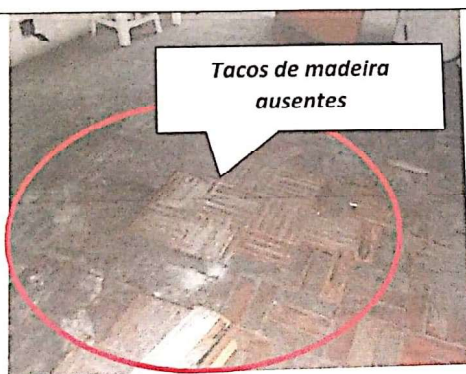
Foto - 21 | Edícula

Detalhes para reparação

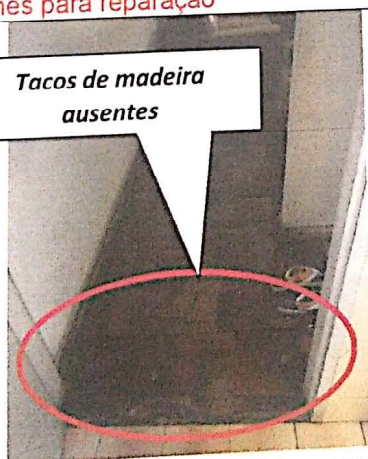
Foto - 23 | Piso entre cozinha e sala

Detalhes para reparação

| Dependência do imóvel | Estado de Conservação (*) | Reparos |
|---|---|---|
| Sala/copa | [ ] N [ ] RS [x] RSI [ ] RI | Infiltração, humidade, tacos de madeira do piso solto, reboque e pintura |
