**EXCELENTÍSSIMO SENHOR DOUTOR JUIZ DE DIREITO DA 6ª. VARA CÍVEL DO  
FORUM REGIONAL DE SANTO AMARO - SP**

**AUTOS Nº. 0016798-06.2018.8.26.0002**

**L A U D O**

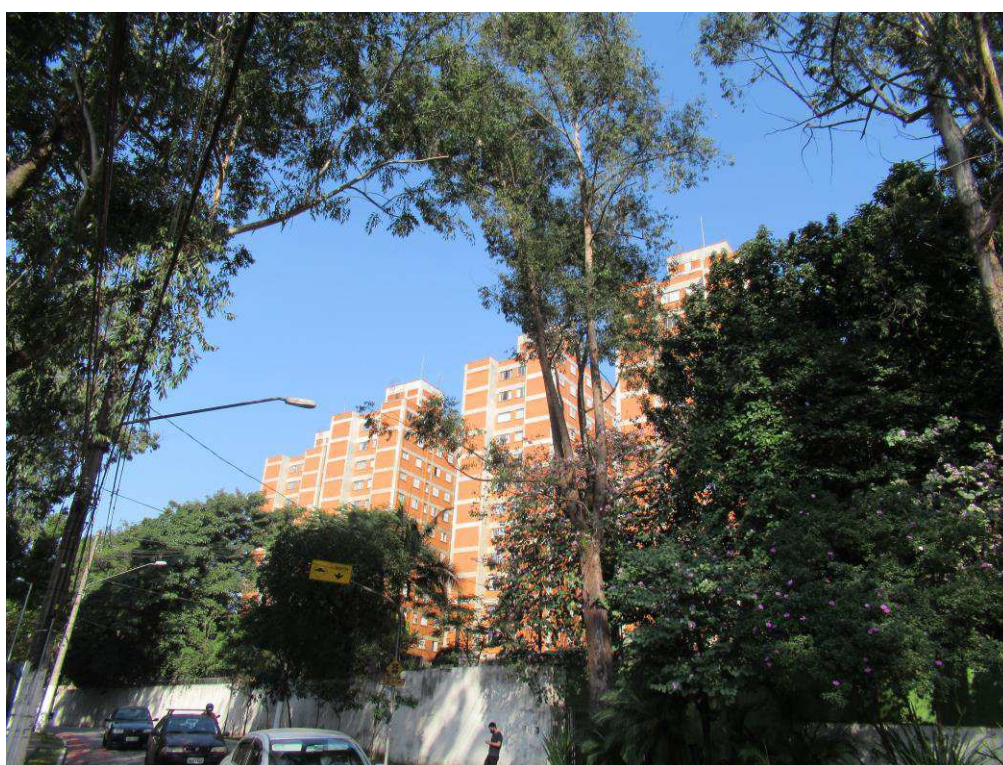
Foto nº. 3 – Vista da fachada do Condomínio Residencial Floresta do Campo Limpo, onde se localiza o imóvel avaliado no presente laudo.

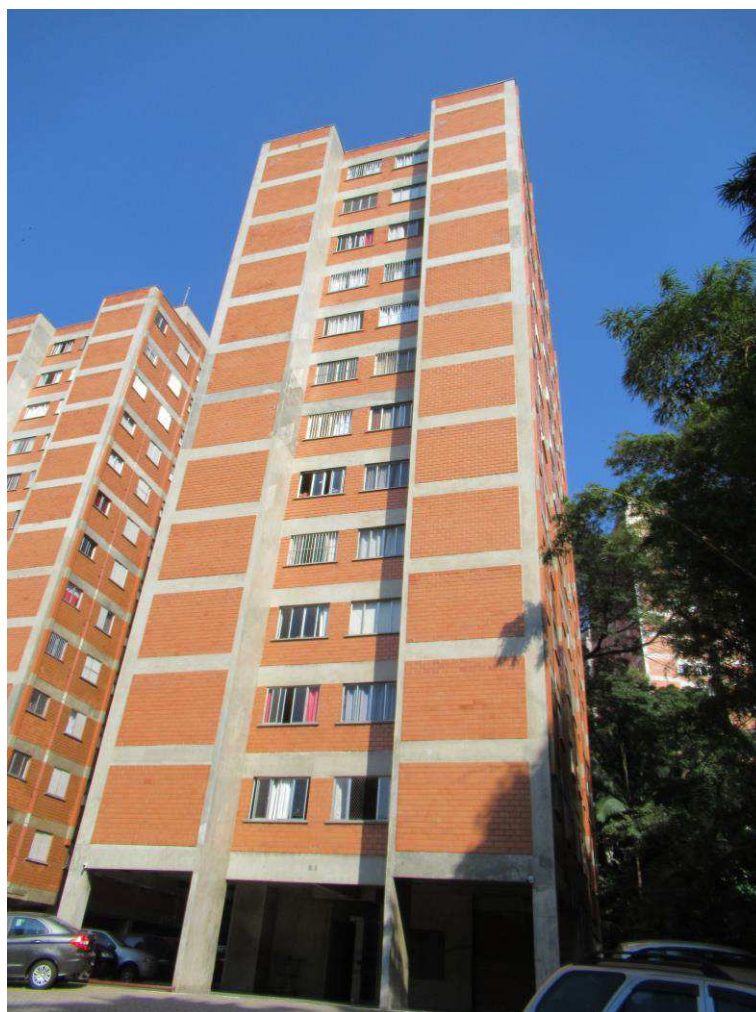
Foto nº. 6 – Vista da fachada do Edifício Q, onde se localiza o imóvel avaliado no presente laudo.

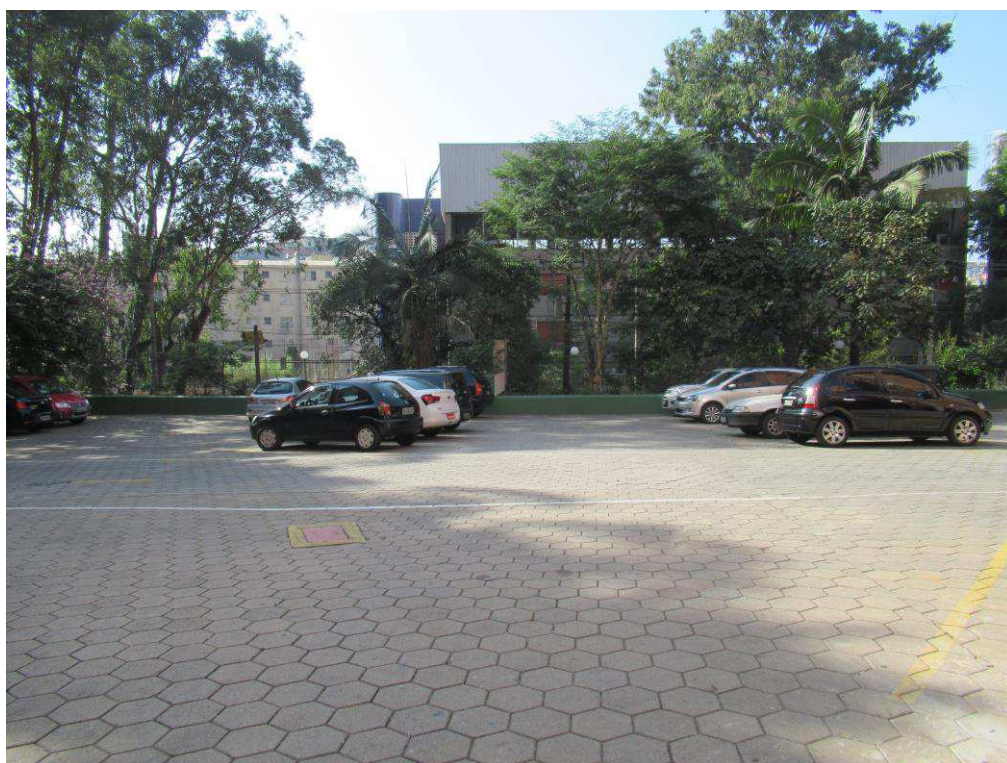
Foto nº. 7 – Vista parcial do estacionamento localizado no pavimento térreo.

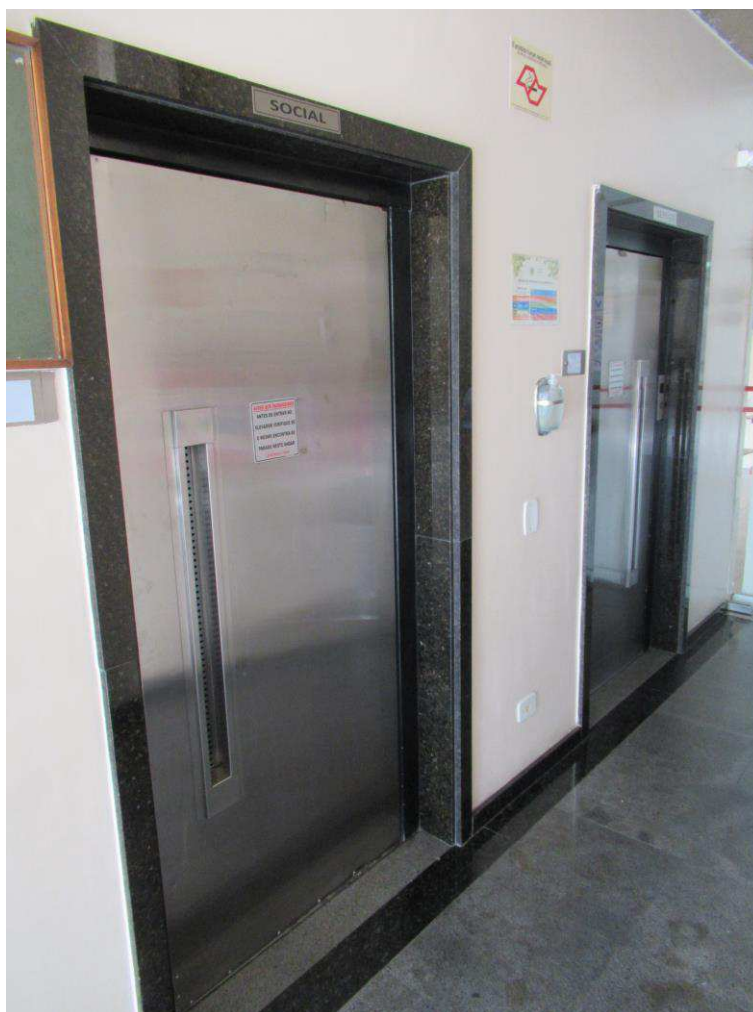
Foto nº. 19 – Vista dos elevadores localizado no hall social.

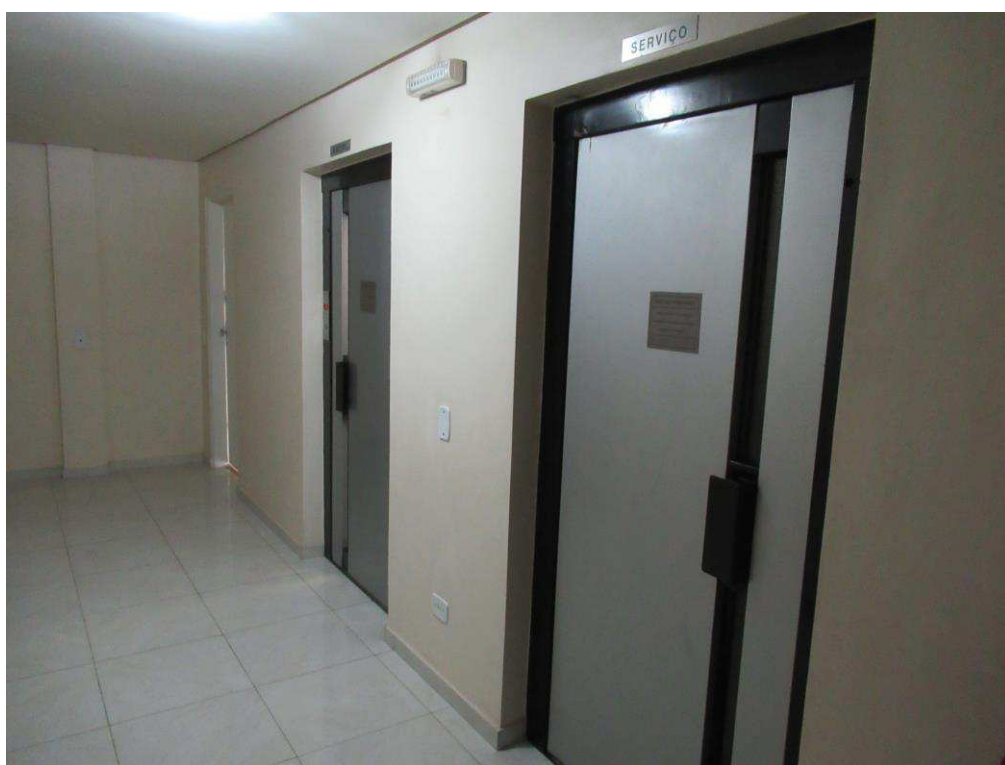
Foto nº. 20 – Vista dos elevadores localizados no 4º andar do Edifício Q.

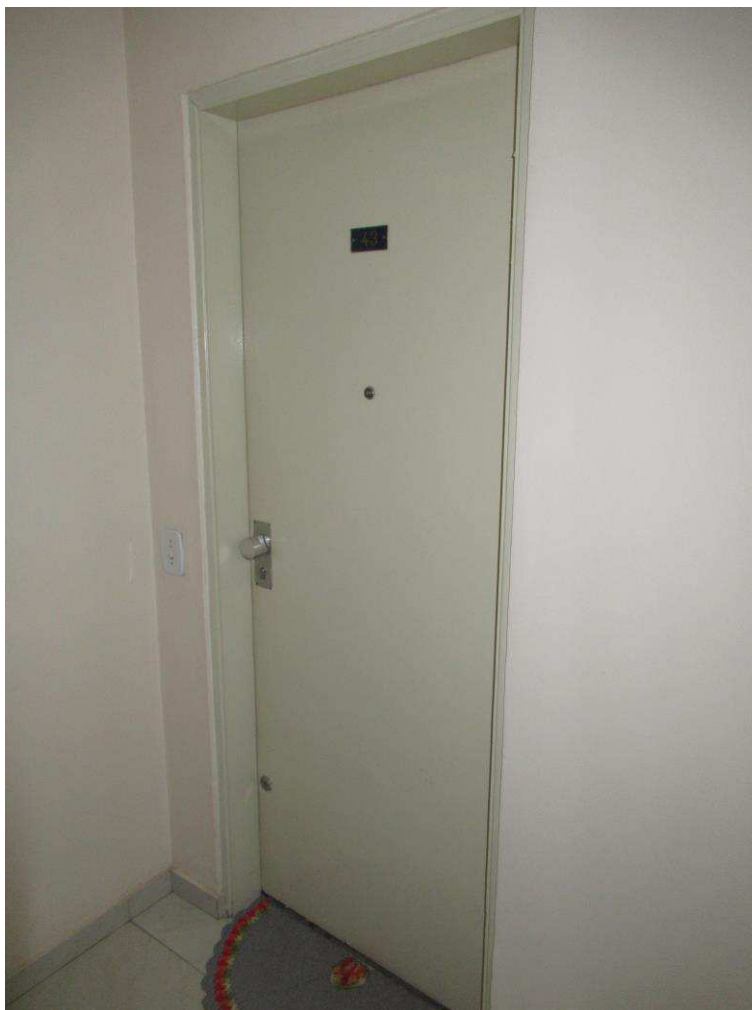
Foto nº. 21 – Vista da entrada do apartamento nº 43, avaliado no presente laudo.
