EXCELENTÍSSIMO SENHOR DOUTOR JUIZ DE DIREITO DA 3ª  
VARA CÍVEL DO FORO REGIONAL VIII DO TATUAPÉ.

Autos do Processo nº:

\*0006812-39.2020.8.26.0008\*

LAUDO

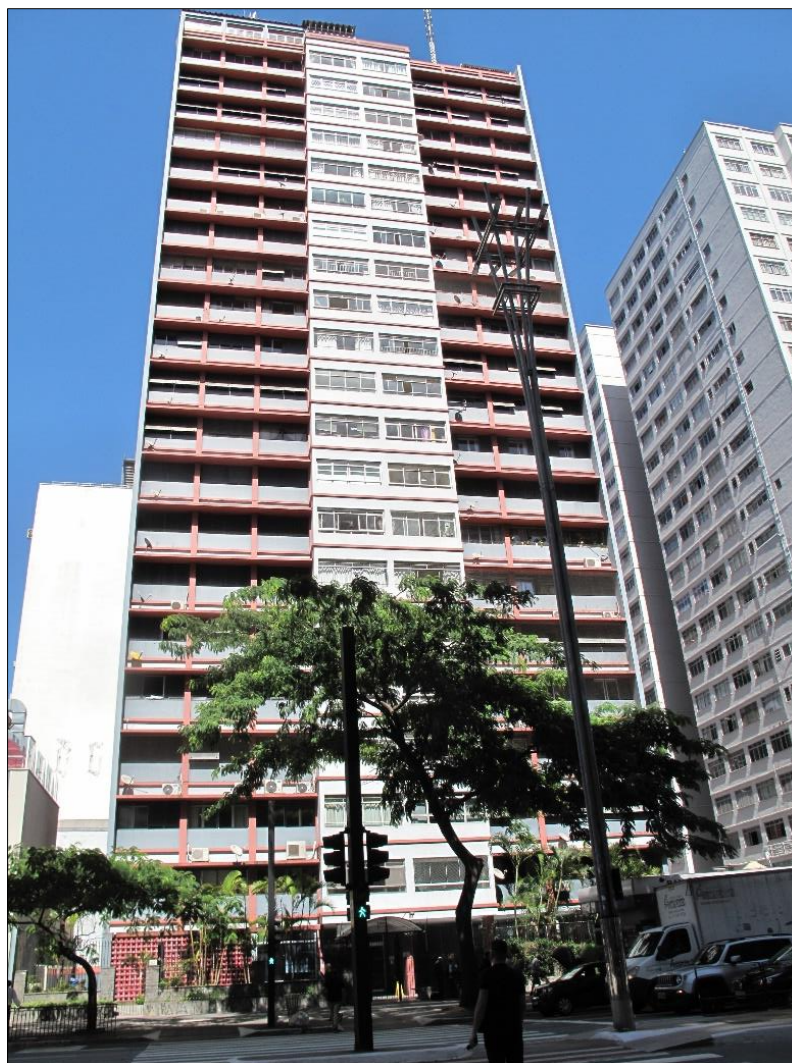
A construção tem a estrutura em concreto armado e os fechamentos em alvenaria revestida e pintada. De maneira geral os apartamentos podem ser classificados como de padrão superior.

Os acessos ao imóvel se fazem por portões metálicos, controlados pelos porteiros, voltados para a av. Paulista.

O imóvel visto de sua avenida de acesso.

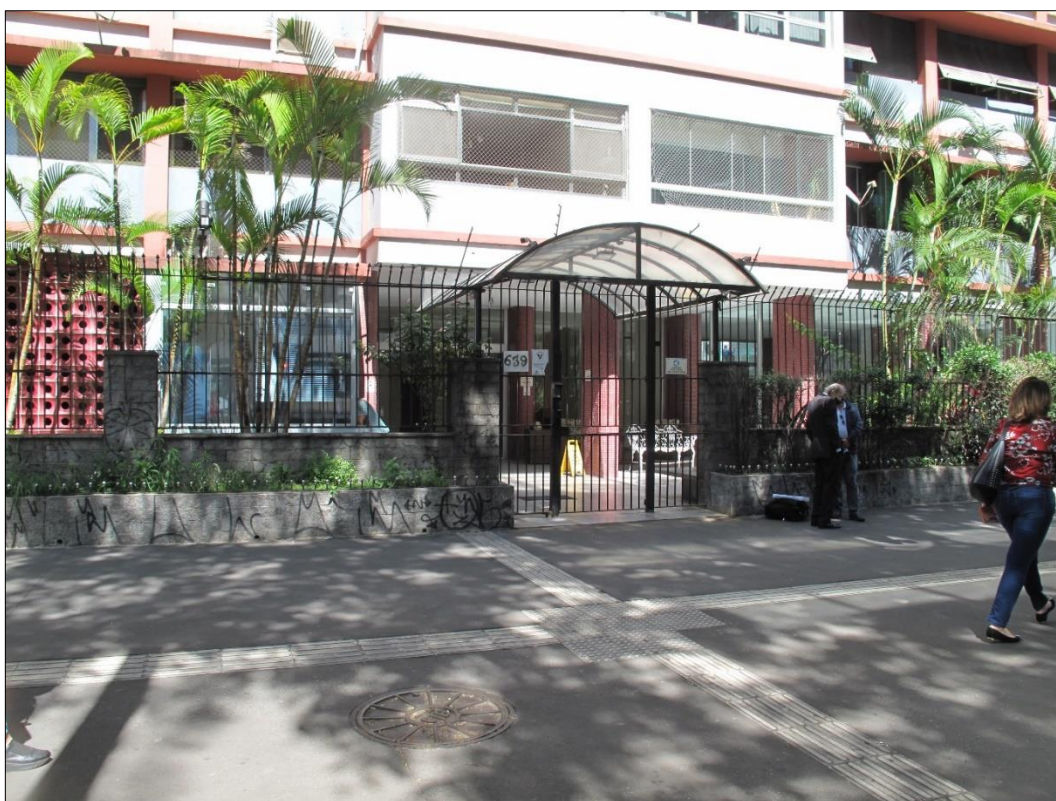
O acesso para pedestres se faz pelo portão no centro, ao lado da guarita, que tem o piso de concreto revestidas com placas de pedra natural.

A entrada de acesso.

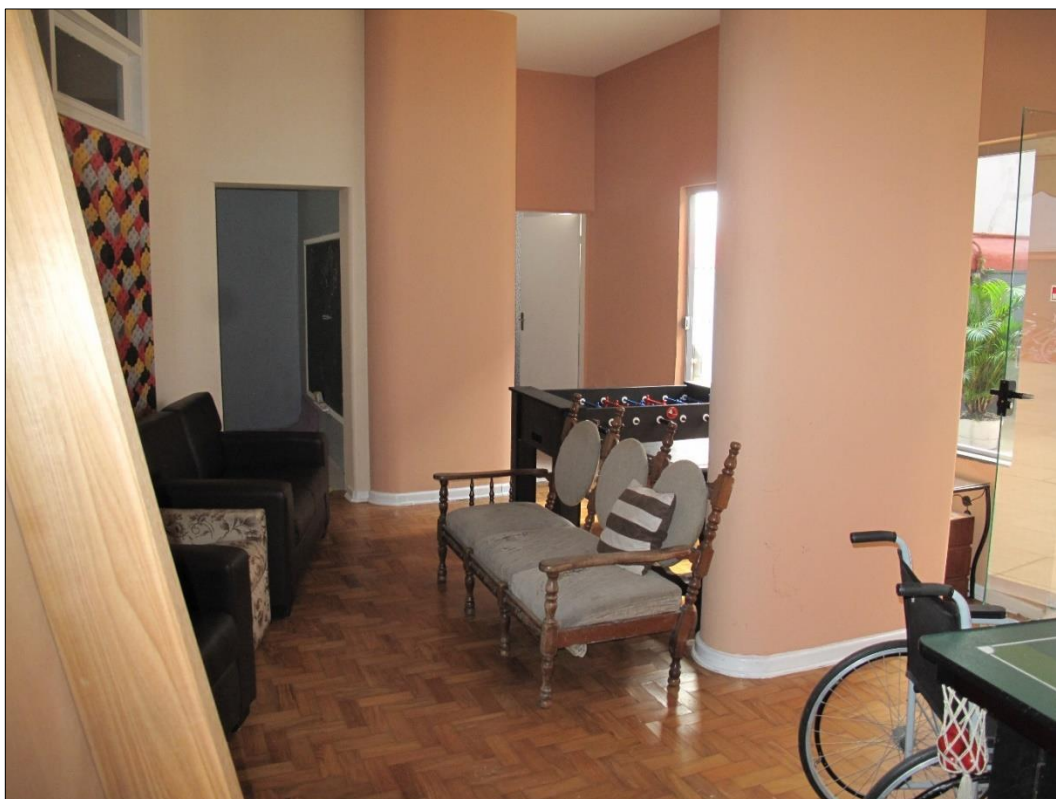
Nos fundos, a direita, fica o salão social, onde o piso é revestido com tacos de madeira, o teto e as paredes são pintados sobre massa corrida.

O salão de festas.

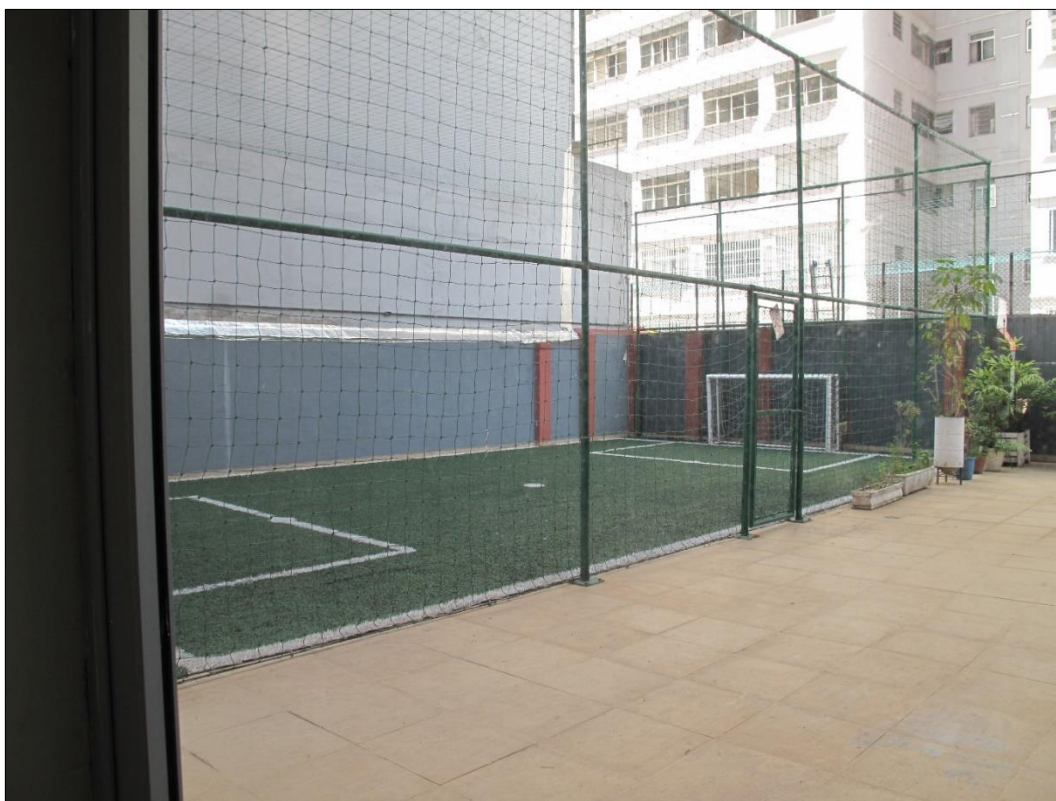
Nos fundos, a esquerda, fica a quadra poliesportiva, que tem o piso cimentado com grama sintética e alambrados metálicos em toda a volta.

A quadra de esportes.

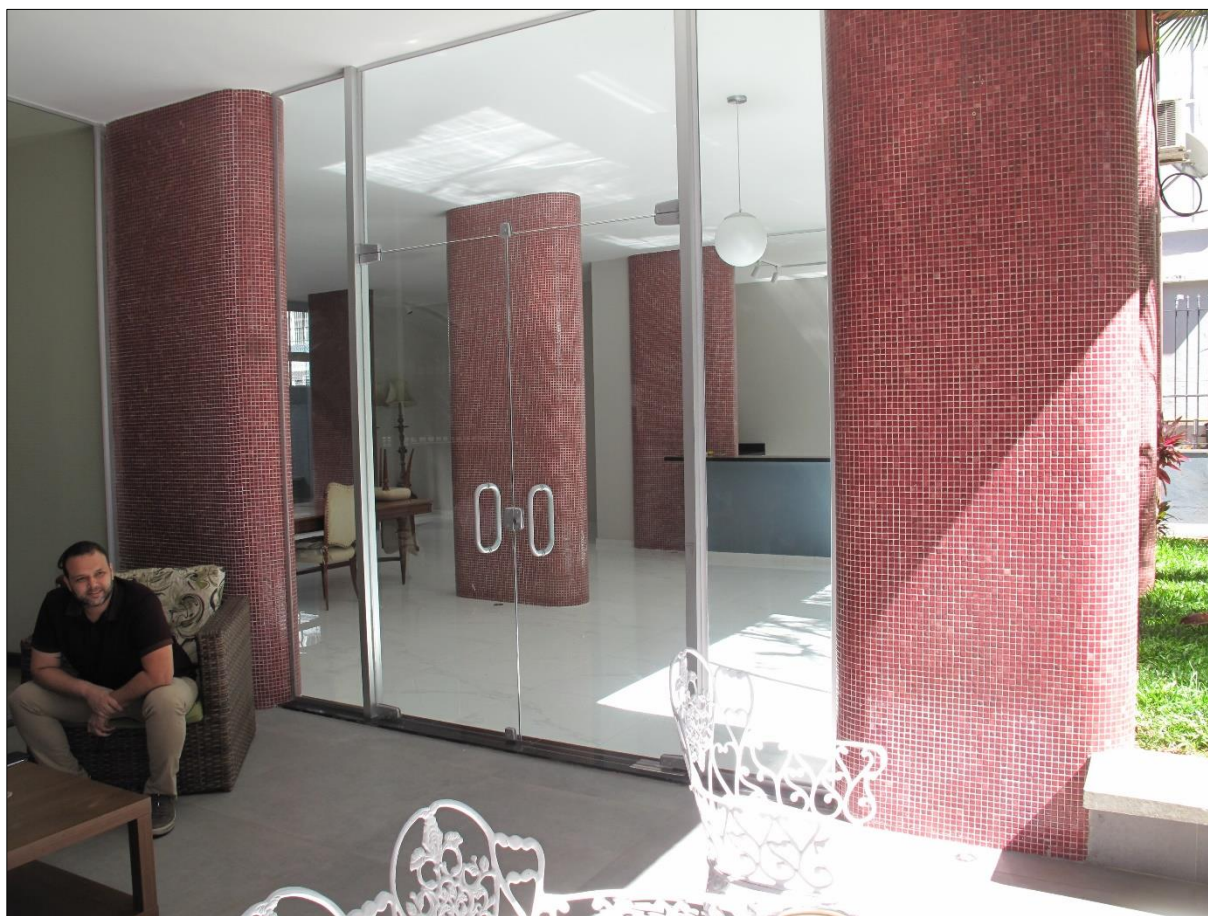
No hall de entrada, as paredes são pintadas sobre massa corrida, os pilares revestidos com pastilhas e o piso é revestido com placas de granito.

O hall de entrada.

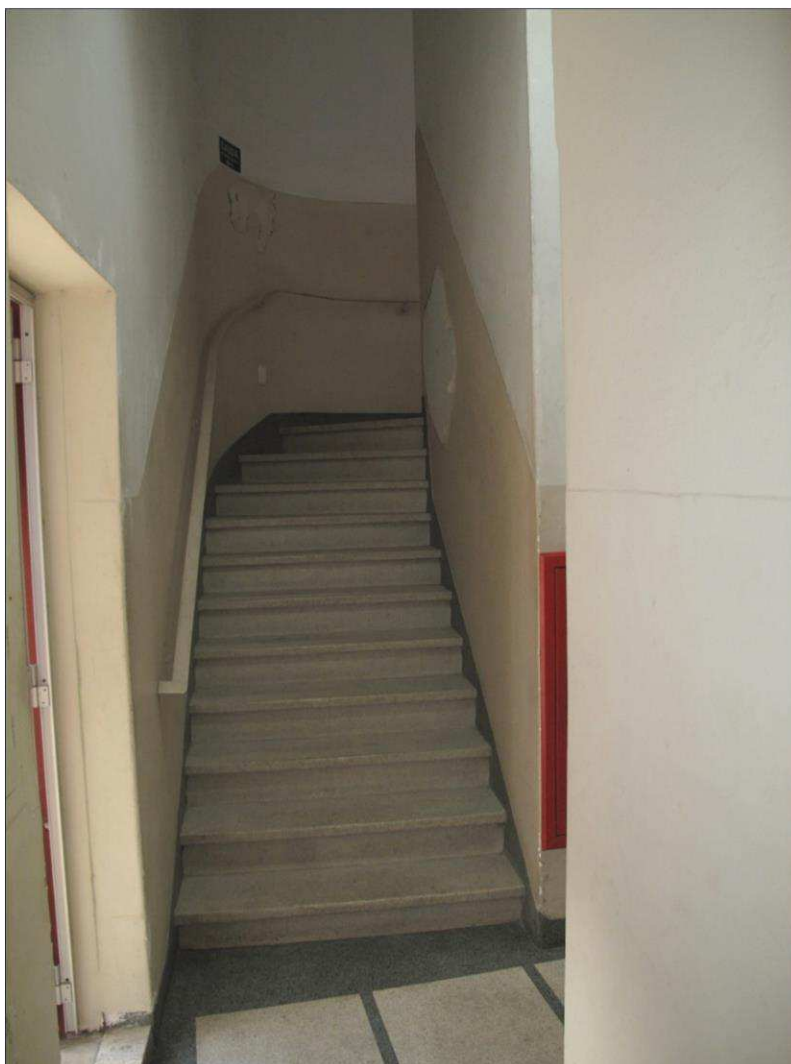
Ao lado do hall do elevador ficam as escadas de segurança, que têm o piso e os degraus revestidos com granilite e os corrimãos metálicos no lado esquerdo.

A escada.

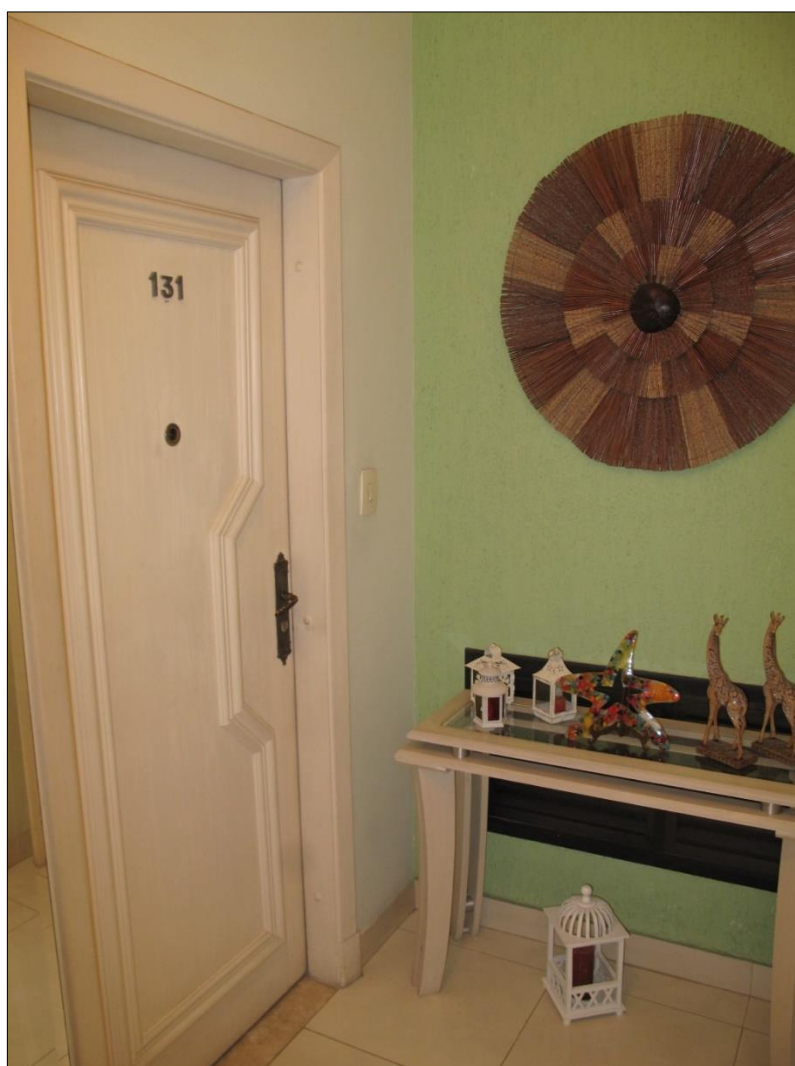
No hall o piso é revestido com placas de cerâmica. As paredes são pintadas sobre emboço e reboco e o teto pintado.

O hall de distribuição do 13º andar.

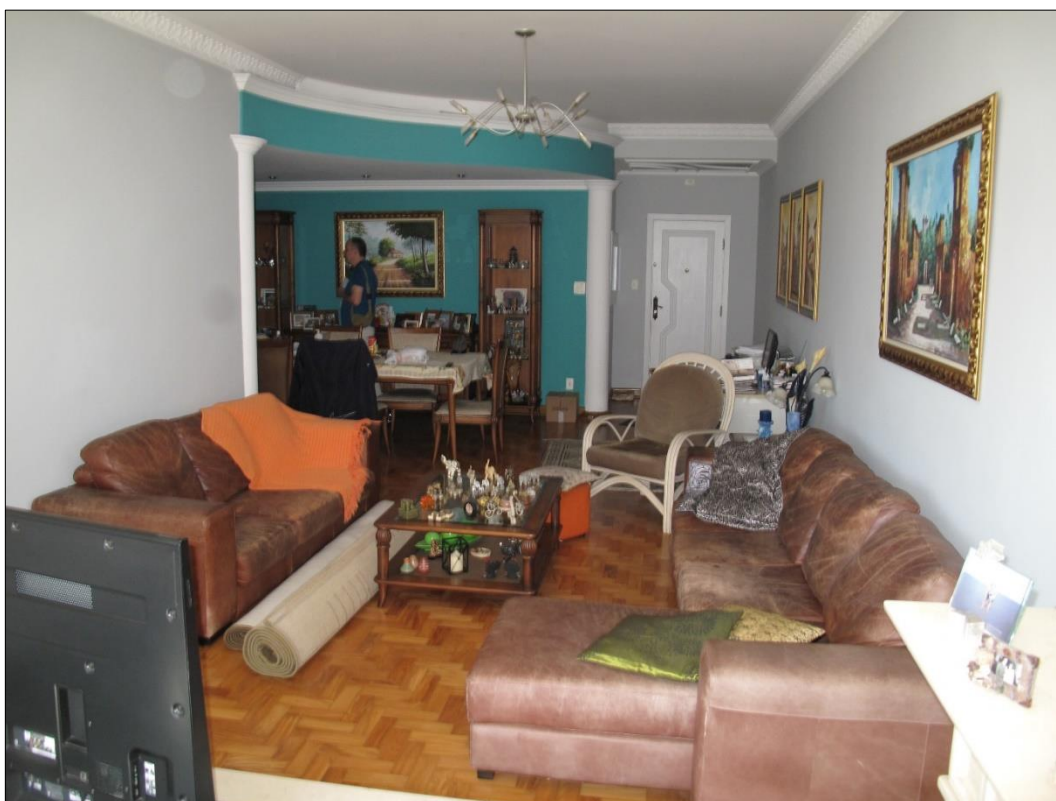
A entrada do apartamento se faz pela sala, que tem o piso revestido com tacos de madeira de lei e as paredes pintadas sobre massa corrida.

O teto possui molduras decorativas em gesso com iluminação ao centro.

A sala de estar.

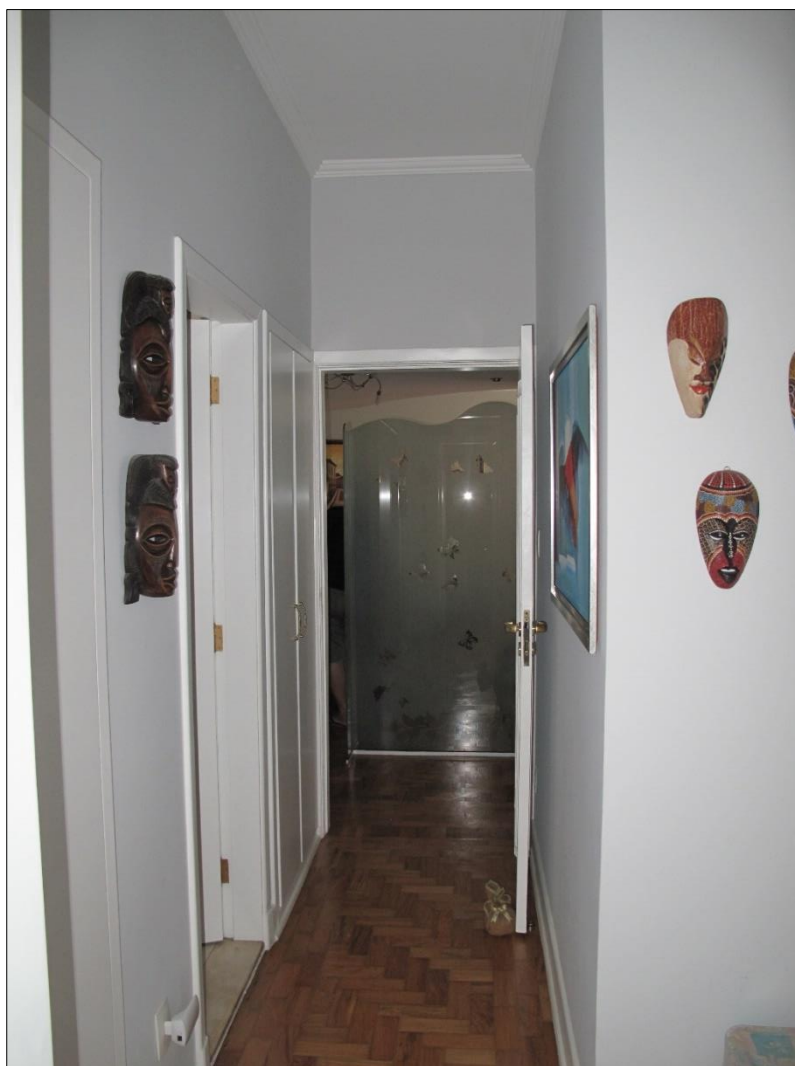
Da sala se chega ao corredor, que tem as paredes e o teto pintados sobre massa corrida e o piso revestido com tacos de madeira. Há molduras em gesso entre o teto e as paredes.

O corredor.

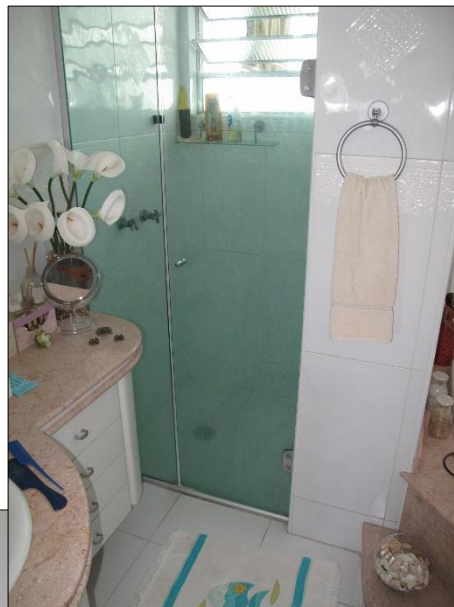
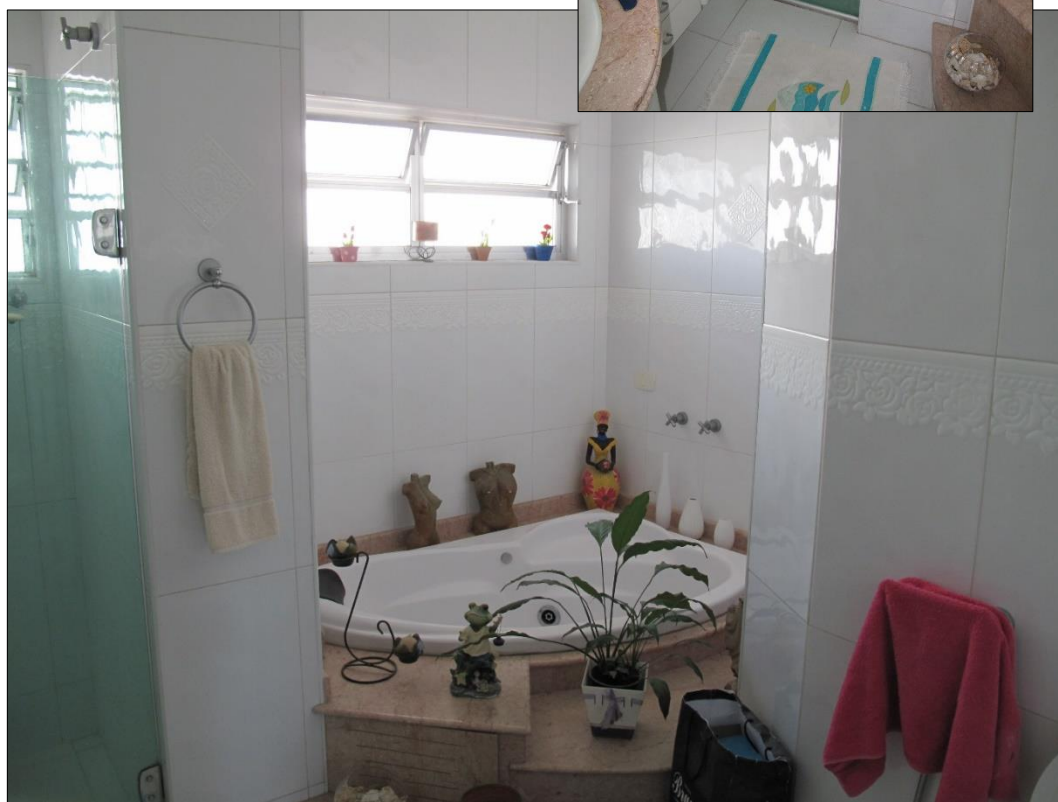
No banheiro da suíte, há uma banheira de hidromassagem. O piso é revestido com cerâmica e as paredes azulejadas até o teto. No banheiro as instalações hidráulicas e elétricas são completas e estão em uso, funcionando normalmente.

O banheiro da suíte.

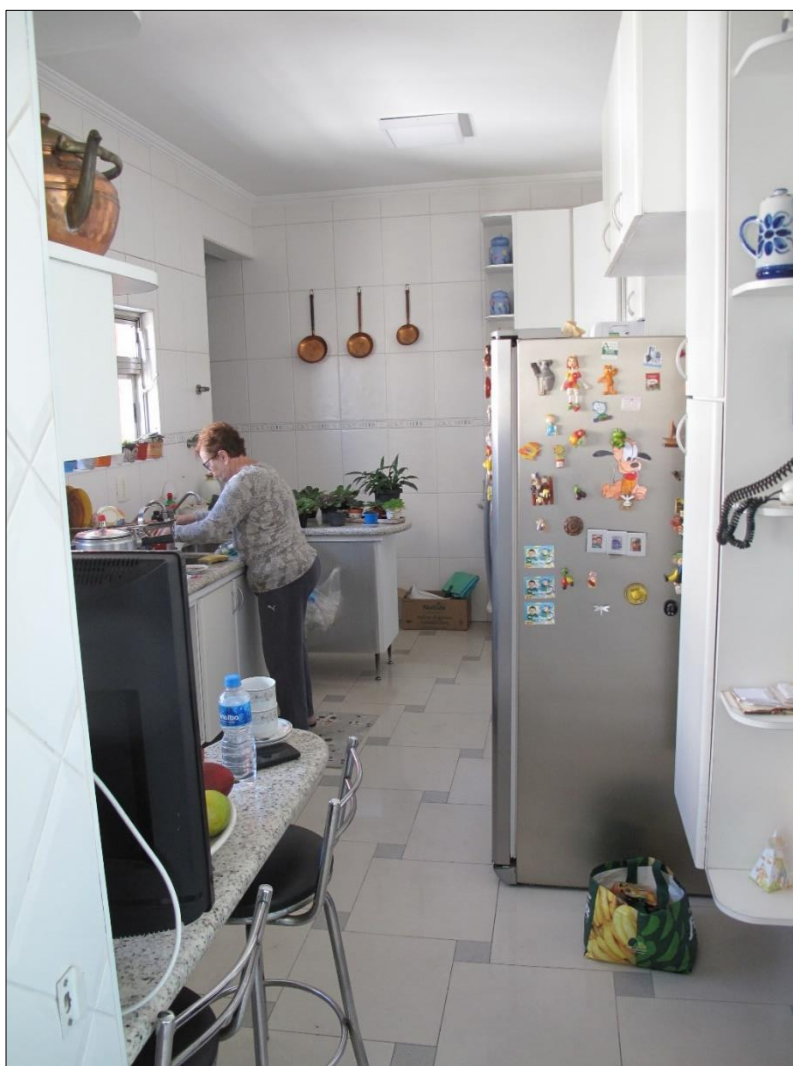
Com acesso pela sala de jantar, a cozinha, tem o piso revestido com cerâmica. As paredes são azulejadas até o teto e as bancadas são de pedra natural polida com cubas de aço inoxidável.

Na cozinha as instalações hidráulicas e elétricas são completas e estão em uso, funcionando normalmente.

A cozinha.

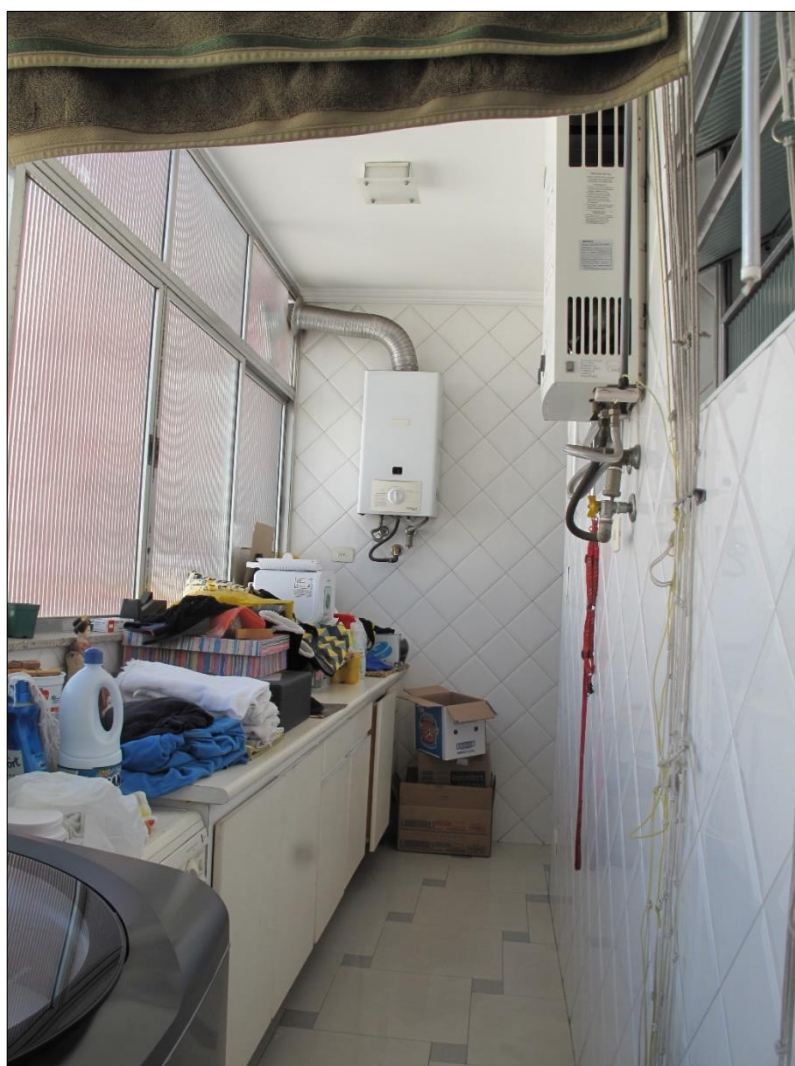
Após a cozinha, fica a lavanderia, que também tem o piso revestido com cerâmica e as paredes azulejadas até o teto.

Na área de serviço ficam os dois sistemas de aquecimento central, que atendem aos banheiros e à cozinha.

Na lavanderia as janelas são envidraçadas com as esquadrias em alumínio no padrão do prédio.

A lavanderia.

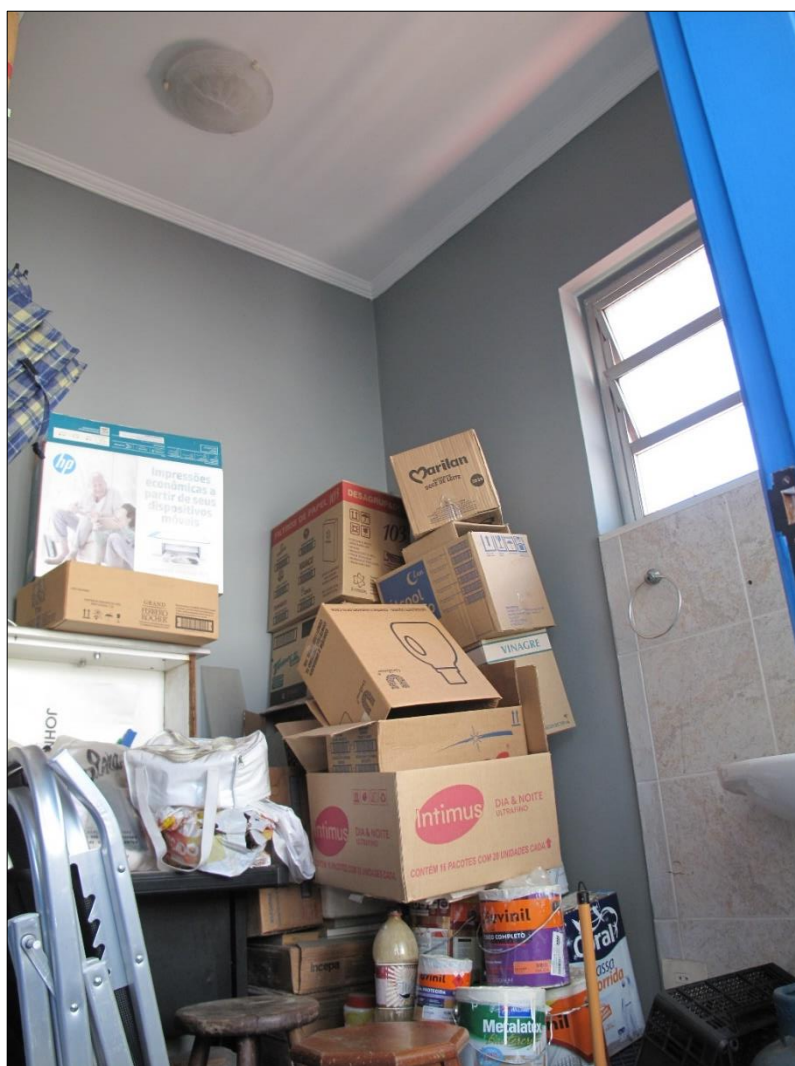
Nos fundos da lavanderia, fica a dormitório de serviço, que tem o piso revestido com tacos de madeira e as paredes e o teto pintados sobre massa corrida.

No dormitório de serviço as janelas são envidraçadas com as esquadrias em alumínio no padrão do prédio.

A área de serviço.

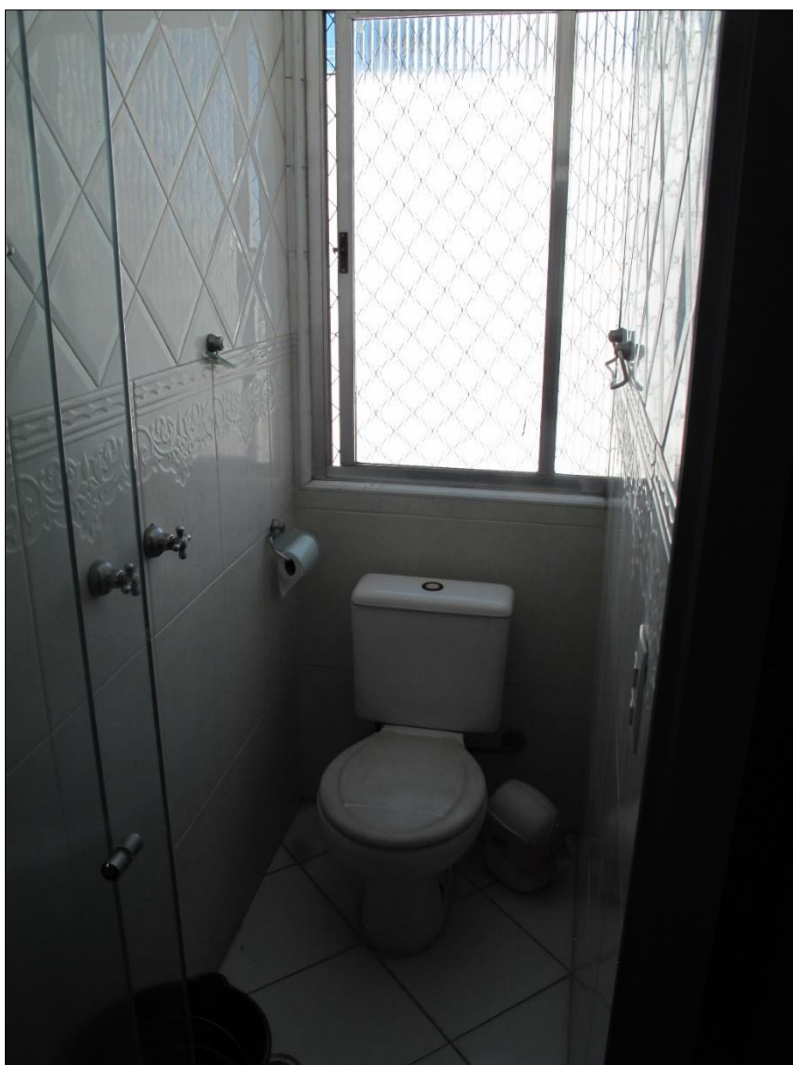
O banheiro de serviço, que tem o piso revestido com cerâmica e as paredes azulejadas até o teto.

As janelas são envidraçadas com as esquadrias em alumínio no padrão do prédio.

A área de serviço.
